# Tutkimusselostus

Vantaan ammattiopisto Varia, Aviapolis

Kosteus- ja sisäilmatekninen kuntotutkimus

16.5.2023

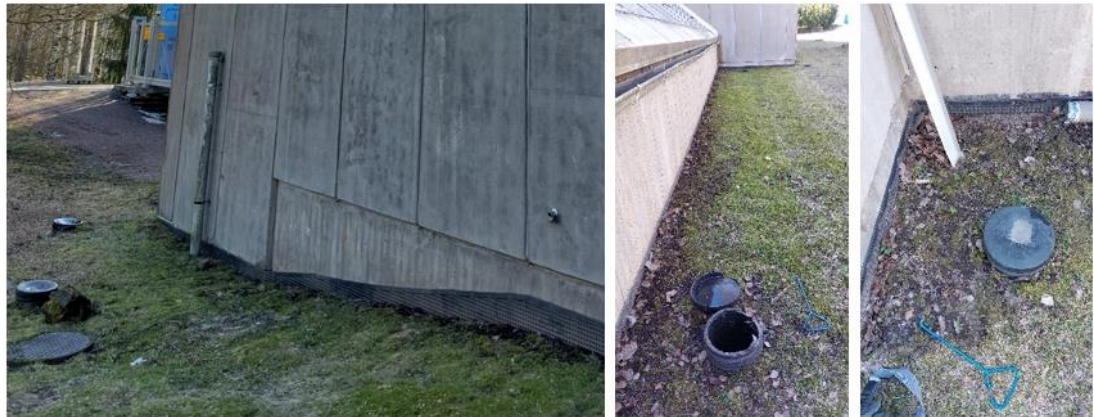
*Kuva 6. Rakennuksen pohjoissivulla havaittiin muovisia salaojakaivoja ja perusmuurilevyt, jotka on lähtötietojen perusteella asennettu vuonna 2006. Rakennuksen pohjoissivun salaojakaivojen kansien havaittiin olevan paikoin vaurioituneita.*

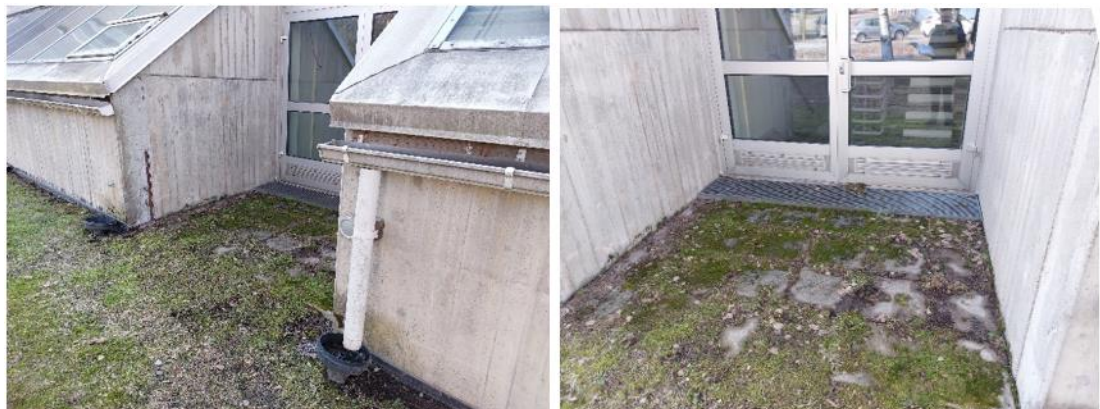
*Kuva 7. Pohjoissivun ulko-ovien edustoilla olevat laatoitukset havaittiin sammaloituneiksi ja kaadot rakennuksesta pois päin riittämättömiksi.*

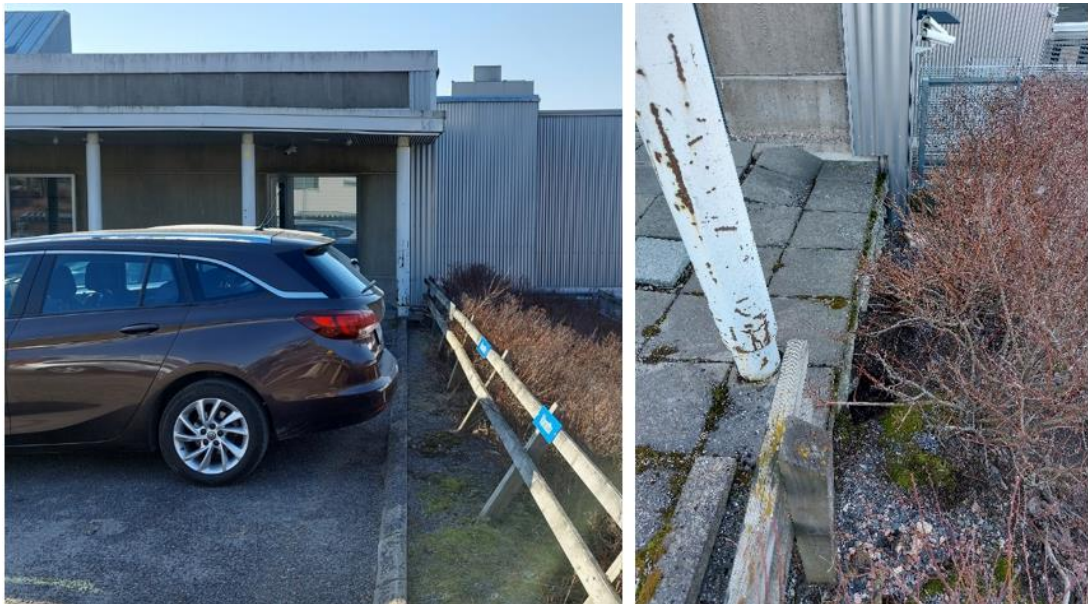
*Kuva 11. Rakennuksen luoteisnurkalla koristeaita on kaatunut. Sisäänkäynnin edustan laatoitus ja sisäänkäyntikatoksen reunimmainen pilari on painunut, aiheuttaen katoksen nurkan notkahtamisen. Katoksen notkahtaneeseen nurkkaan lammikoituu vesikatolle vettä.*

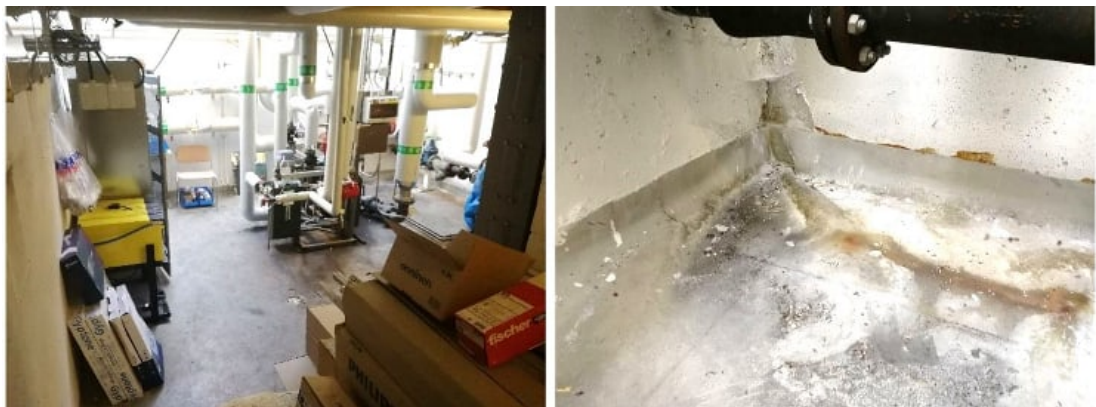
*Kuva 23. Lämmönjakohuoneessa märkätilan muovimatto on irti alustastaan, rikki ja sen ylösnostoissa on puutteita. Nurkkakohdissa on*

*vuoto- ja/tai kosteusjälkiä ja vettä on todennäköisesti päässyt aikanaan maton alle, joten vedeneristys ei ole toimiva.*

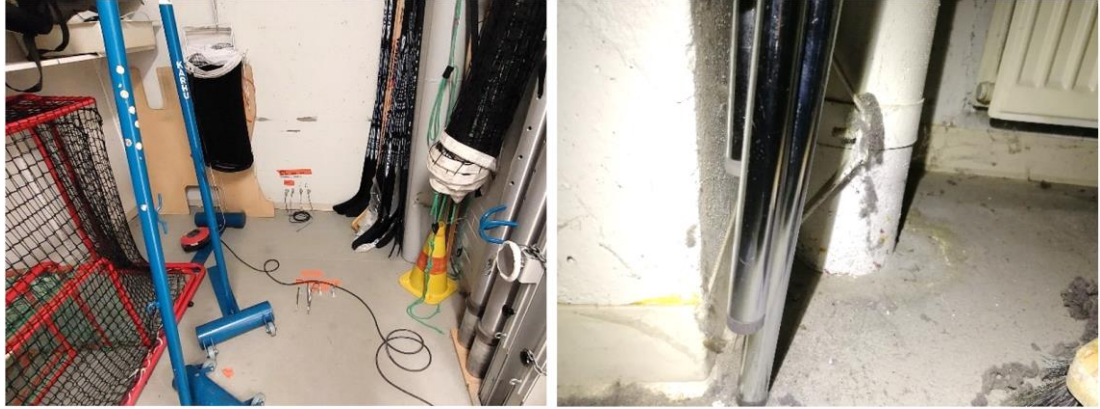
*Kuva 24. Liikuntasalin varastotila 118, jossa alapohjaan kohdistuu kosteusrasitusta. Liikuntasalin tuolivarastossa 128 oli lattiassa putken ympärillä kosteusjälki.*

Mittausepävarmuus huomioiden liikuntasalin välinevaraston 118 lattian muovimattoon kohdistuu maaperästä kosteusrasitusta ja maton alla liima on vaurioitunut. Kosteus nousee todennäköisesti maaperästä alapohjarakenteeseen. Tilan pintamateriaali muovimatto ei mahdollista rakenteen kuivumista sisätiloihin.

Liikuntasalin välinevaraston 118 alapohjarakenteessa havaittiin kohonnut kosteuspitoisuus porareikämittauksella koko rakenteen läpi. Viereisessä maanvastaisessa seinässä ei havaittu kohonnutta kosteuspitoisuutta, joten kosteus nousee alapohjarakenteeseen todennäköisesti kapillaarisesti maaperästä. Mahdollisesti kohdasta puuttuu kapillaarikatko.

Alapohjarakenteen betoni ja polystyreeni ovat hyvin kosteusrasitusta kestäviä eivätkä nämä rakennekerrokset ole todennäköisesti vaurioituneet. Tilassa 118 on alapohjarakenteen lattiapäällysteenä tiivis muovimatto, joka on huonosti vesihöyryä läpäisevää, eikä alapohjarakenteeseen kapillaarisesti nouseva maaperän kosteus pääse kuivumaan nykyisellään sisätiloihin päin. Alapohjarakenteessa havaitusta kosteudesta ei ole haittaa, mikäli rakenteen sisäpinnan pintamateriaali on vesihöyryä läpäisevää. Kosteus on vaurioittanut muovimattoja ja vaikuttaa sisäilmanlaatuun heikentävästi. Tila on käyttötarkoitukseltaan toissijainen liikuntasalin varastotila, joten merkitys sisäilman laadulle voidaan arvioida vähäiseksi, eikä korjaustarve ole kiireellinen.

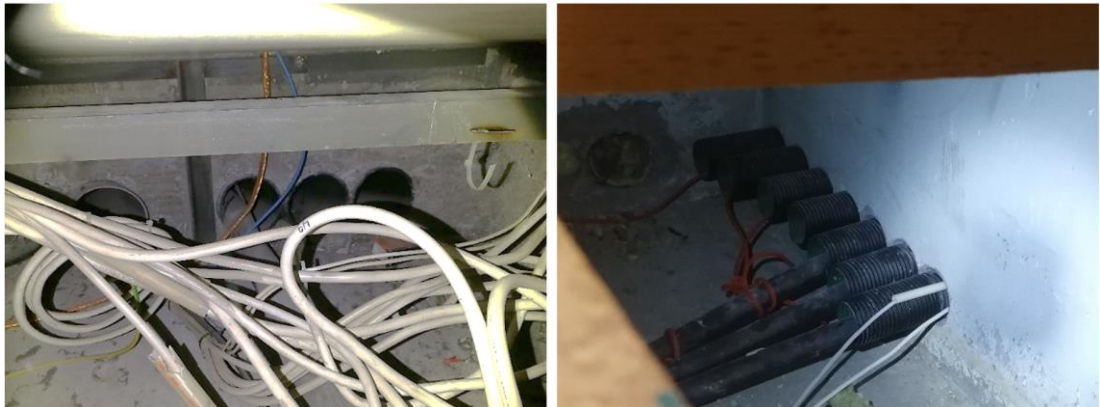
*Kuva 25. Sähköpääkeskuksessa 123 on korotettu lattiarakenne, jonka alapuolella on maaperään avoinna olevia sähköjohtojen läpivientejä. Nousukeskuksessa 1013 on luukku, jossa on avoimia läpivientejä todennäköisesti laajennusosan ryömintätilaan.*

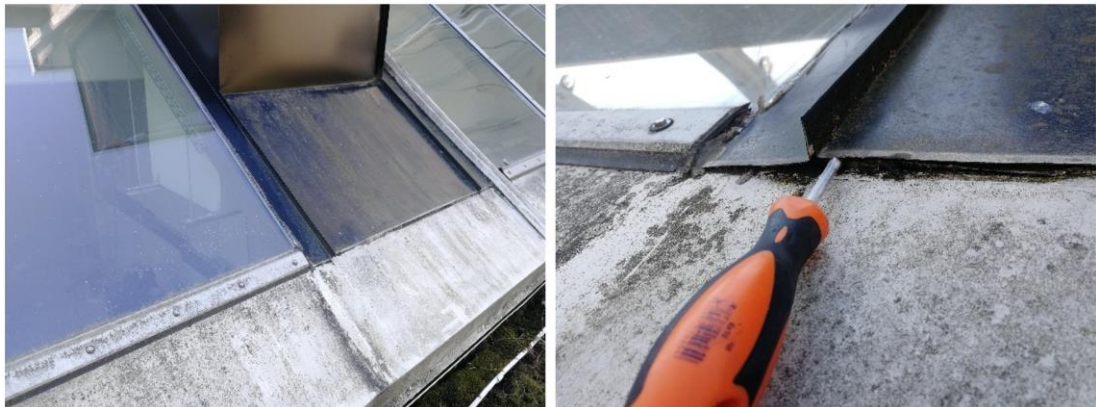
*Kuva 29. Tilan 131 (111A) vuotokohta ulkopuolelta. Ikkunan viereisen levytetyn kohdan ulkopuolisen pellityksen liitokset eivät ole vesitiiviitä. Pellin alla on näkyvissä puulevy, jossa on kosteusjälkiä. Kiinteään ikkunan alumiinisen lasituslistan reunan elastiset saumamassaukset ovat kuluneet ja kohdalta puuttuu yhdestä lasielementtien liitoskohdasta butyyliteippi sekä lasituslista.*

- Tilan 131 (111A) vinoikkunan aktiivisen vesivuotokohdan korjaaminen ja ikkunarakenteisiin liittyvien kosteusvaurioituneiden pintarakenteiden korjaukset

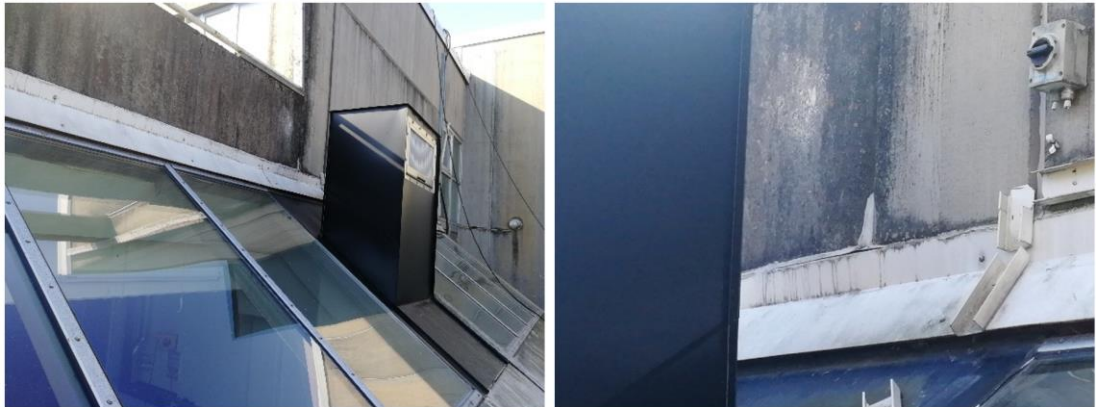
*Kuva 30. Tilan 131 (111A) vuotokohta ulkopuolelta. Vuotokohdan yläpuolella on parvekkeen kaide-elementin ja ulkoseinän liitoskohta, josta vuotoa saattaa tapahtua ikkunan pystyprofiilin sisään. Vuoto saattaa tapahtua myös ikkunan ylävaakaliitoksesta.*

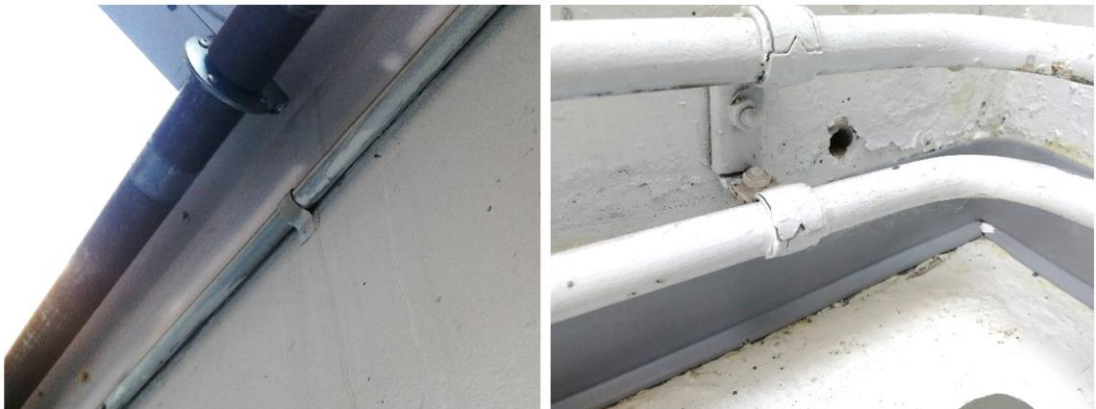
*Kuva 31. Tilojen 188 (114) ja 139 (115) maanvastaisilla seinillä havaittiin vanhoja vähäisiä valumajälkiä kiinteiden alumiini-ikkunoiden rakenneliitoksista. Maanvastaisissa seinissä havaittiin myös avonaisia reikiä ja vanhoja kosteusmittausreikiä, joista osasta oli ilmayhteys maaperään.*

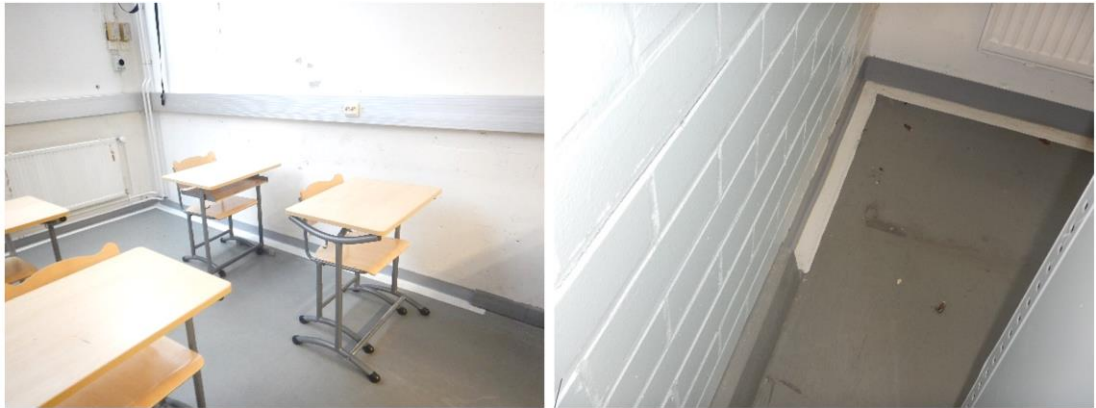
*Kuva 32. Alapohjan ja maanvastaisen seinän/väliseinien liitokset on tiivistetty valtaosassa tiloista, jotka sijaitsevat maanvastaisella seinälinjalla [tilat 131 (111A), 133 (111C), 137 (113), 138 (114) ja 139 (1115)]. Käytetystä tiivistysmenetelmästä ei ole tietoa.*

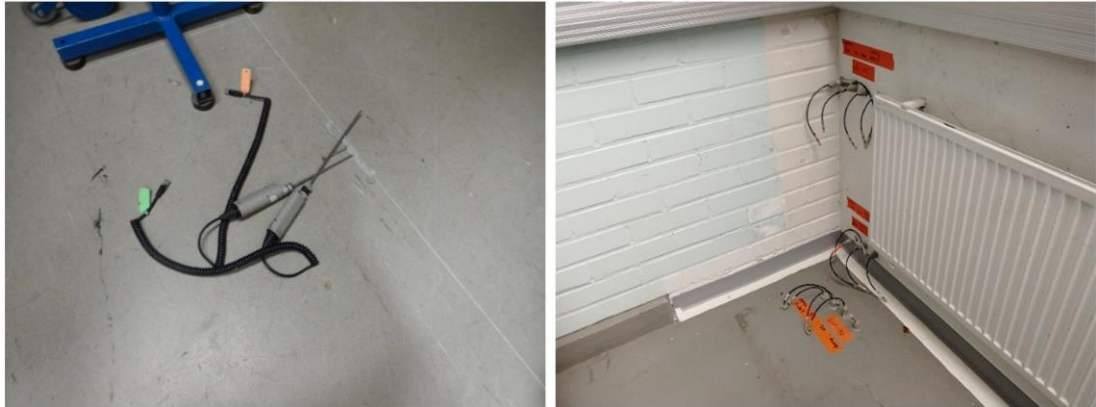
*Kuva 33. Viiltomittaus (V1) liikuntasalin välinevarastosta ja porareikämittaukset (MP5.L, MP6.S ja MP7.S) tilasta 138 (114).*

Porareikämittauksella todettiin kohonnut kosteuspitoisuus myös tilan 138 (114) sokkelin alaosassa lattia-seinäliitoksen tiivistysnauhan yläpuolella. Kohonnutta kosteutta ei havaittu ylempänä sokkelirakenteessa. Kosteus heti tiivistysnauhan yläpuolella johtuu todennäköisesti siitä, että maaperästä kapillaarisesti seinärakenteeseen nouseva kosteus ei pääse kuivumaan sisätiloihin päin tiivistysnauhan kohdalla samalla tavalla kuin ylempänä rakenteessa.

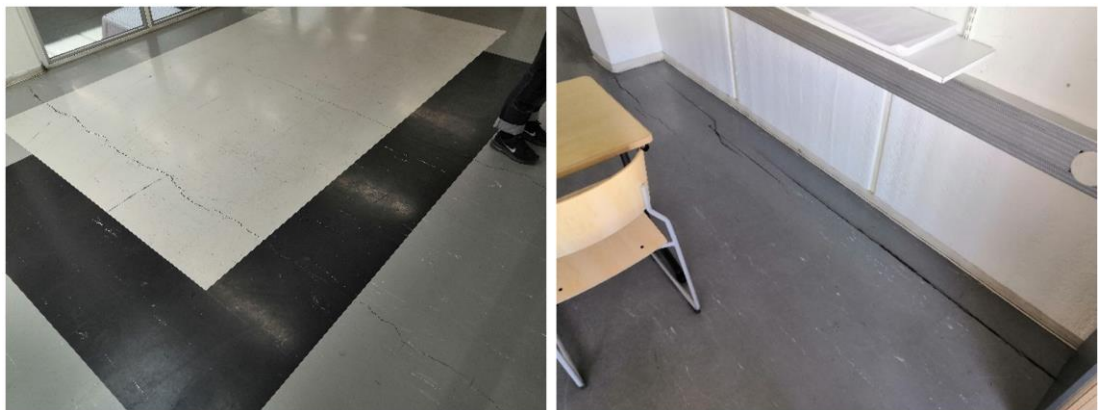
*Kuva 42. 2. kerroksen käytävän 235 ja tilan 224 (208) lattiassa on halkeamia. Käytävällä halkeamia on useita ja tilassa 224 (208) halkeama on syvä. Rakennuksessa ei ole todennäköisesti riittävästi rakenteellisia liikuntasauvoja.*

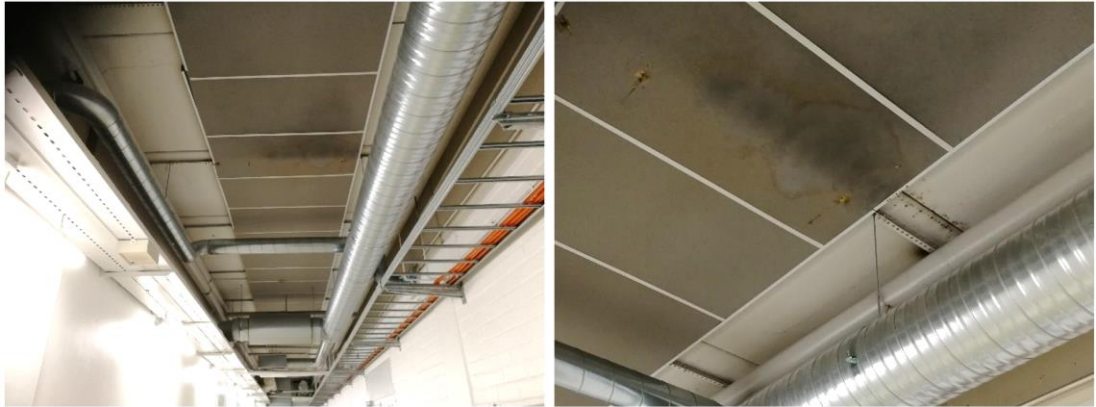
*Kuva 43. Kosteusjälkiä 1. kerroksen käytävän 152 katon akustiikkalevyissä. Kosteusjälkiä on useassa kohdassa ja ne sijoittuvat ontelolaatan saumojen kohdalle. Jäljet vaikuttavat olevan vanhoja ja kuivia eikä yläpuolella havaittu selvää syytä kosteusjäljille.*

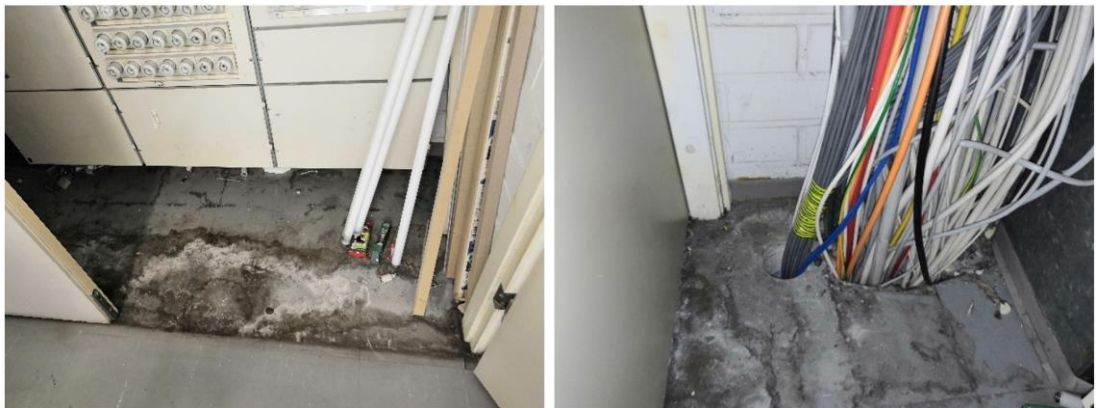
*Kuva 44. IV-konehuoneen porrashuoneen 214 vieressä olevan sähkökaapin lattialla oli siivousvesien jälkiä. Tilan välipohjassa on avonaisia läpivientejä. Avonaisia läpivientejä on myös muualla välipohjan alueella. Epätiiviitä läpivientejä on 1.-2. kerroksen välisen välipohjan lisäksi 2. kerroksen ja IV-konehuoneiden välisissä välipohjissa. Avoimet läpiviennit voivat vaikuttaa rakennuksen paloturvallisuuteen.*

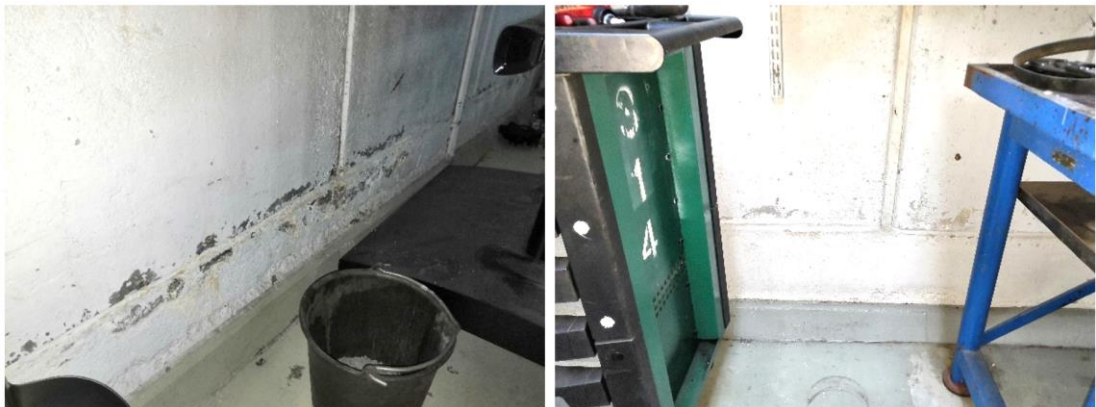
*Kuva 55. Ulkoseinien maalipinta hilseilee hallien sokkeli- ja ulkoseinärakenteen liitoksessa, jossa ulkoseinän ontelolaatan alareuna kohtaa sokkelirakenteen. Useassa hilseilevässä kohdassa todettiin myös kohonnut pintakosteusilmaisimen lukema. Käyttäjiltä saadun tiedon*

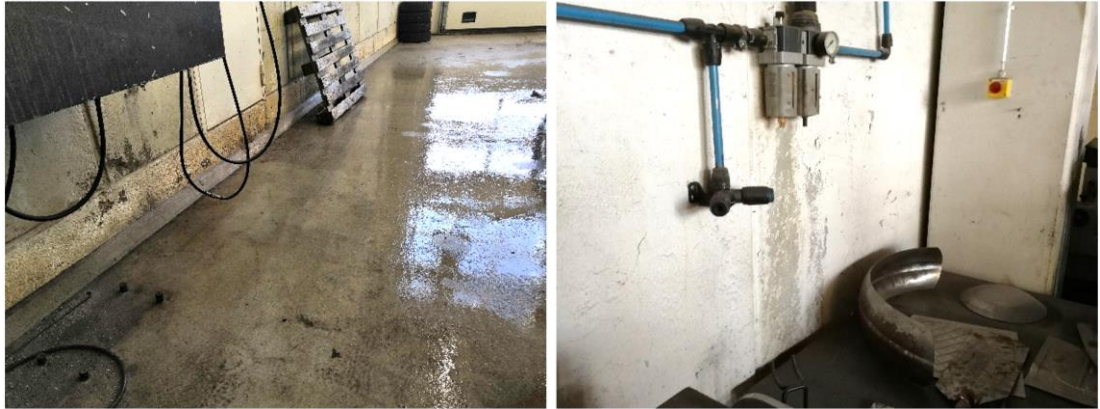
*Kuva 56. Hallitilojen käytön aiheuttamaa maalipinnan hilseilyä autonpesutilassa 151 ja paikallisesti muilla hallien seinillä.*

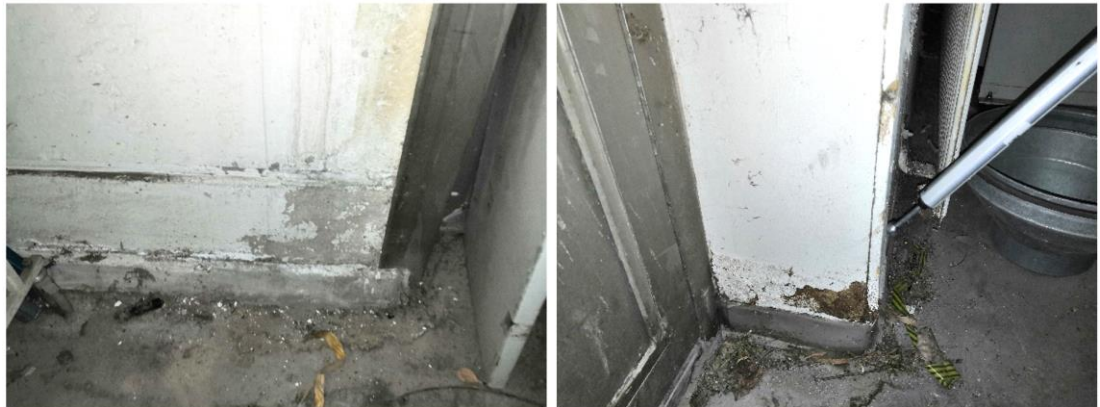
*Kuva 58. Hallin 150 reunalla sijaitsevien toisarvoisten tilojen (145–148) ulkoseinien betoni- ja levyrakenteissa on kosteusjälkiä.*

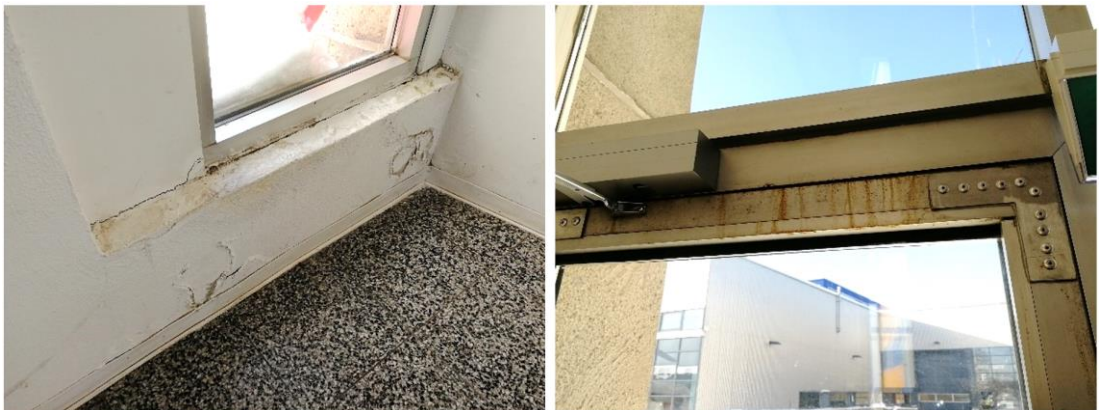
*Kuva 59. Kosteusvauriojälkiä hallien välisessä porrashuoneessa, joka on toisarvoinen tila. Ulkoseinässä olevan kosteusvaurion kohdalla on katvealue, johon lumi pakkautuu ja tutkimushetkellä lunta oli seinää vasten ikkunaan saakka. Kosteusvauriot ulkoseinässä johtuvat mahdollisesti lumesta ja/tai epätiiviyistä ikkuna- ja oviliitoksista. Porrashuoneen ulko-ovessa on vuotojälkiä ja ruostetta.*

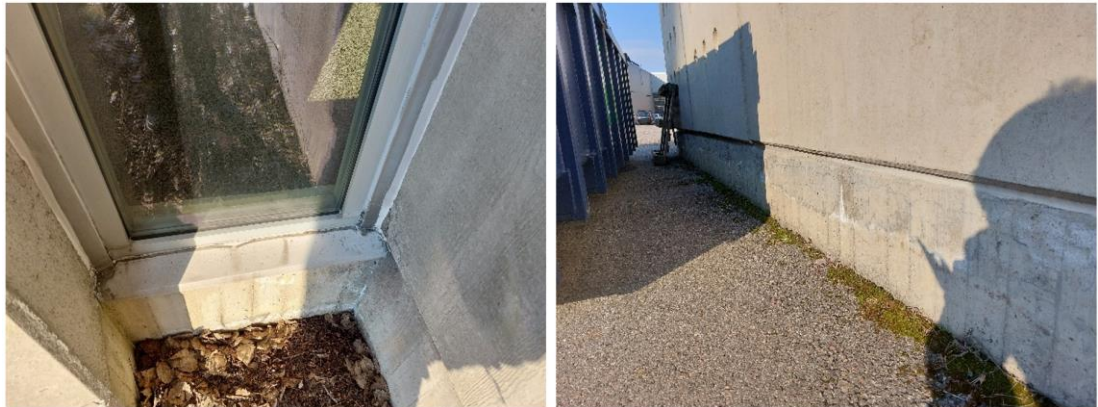
*Kuva 60. Hallien välisten porrashuoneiden vesipeltien kallistuksessa ja massauksessa on puutteita. Sokkelin ulkopinnassa on kalkkihärmää ja halkeamia erityisesti hallien välisten porrashuoneiden ulkoseinissä.*

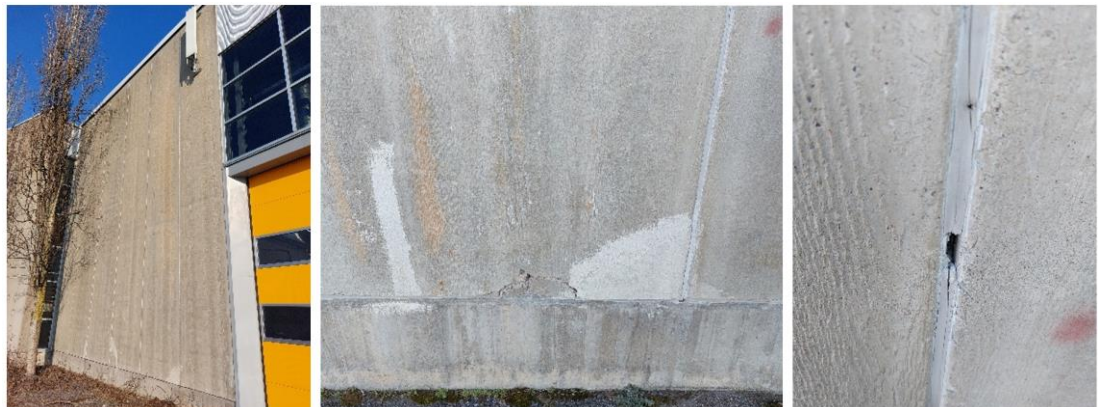
*Kuva 61. Ontelolaattarakenteisten seinäosuuksien ulkopinnassa on elementin alareunassa paljon paikkauskohtia. Elementtien alareunaan kertynyt kosteus on todennäköisesti saanut reunat halkeamaan. Myös paikkaamattomia kohtia havaittiin. Joidenkin elementtien ulkopinnassa on halkeamia myös suuremmalla alueella. Näitä on rakennuksen sisäpihan puolella, joka on liikennöity. Osa halkeamista on todennäköisesti mekaanisia. Elementtien saumamassat ovat paikoin halkeilleet ja ikääntyneet, mutta massa on vielä jokseenkin joustavaa.*

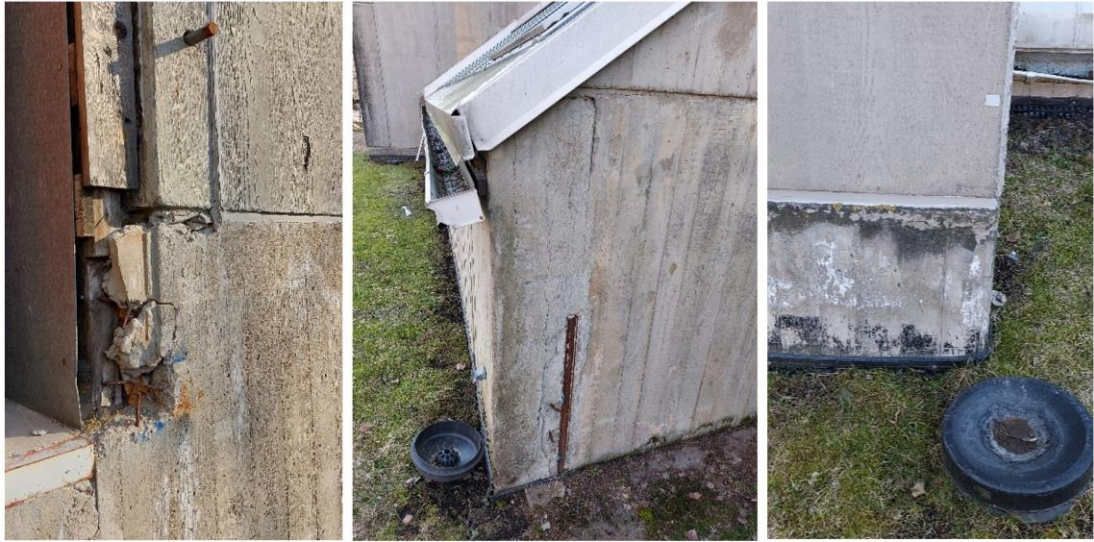
*Kuva 62. Betonirakenteissa on vaurioita ja raudoituksia esillä muutamassa paikassa. Sokkelipinnassa on paikoittain sammalta viheralueen puolella.*

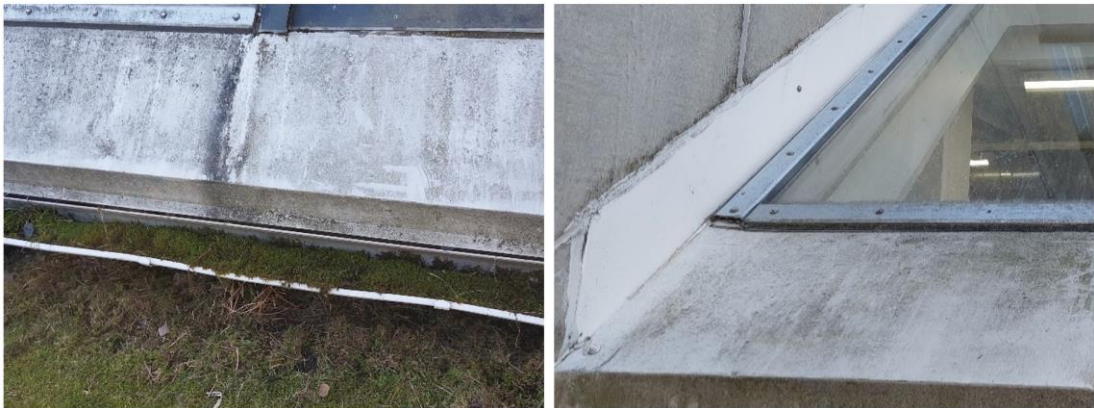
*Kuva 63. Vinoikkunoiden vesikourut ovat täynnä roskaa ja sammalta. Kourut ovat vääntyneet todennäköisesti lumen painosta ja/tai pakkautumisesta räystäskouruja vasten. Vanoikkunoiden pellityksen ylösnostojen massa on ikääntynyttä ja aistinvaraisesti havainnoiden epätiiviitä.*

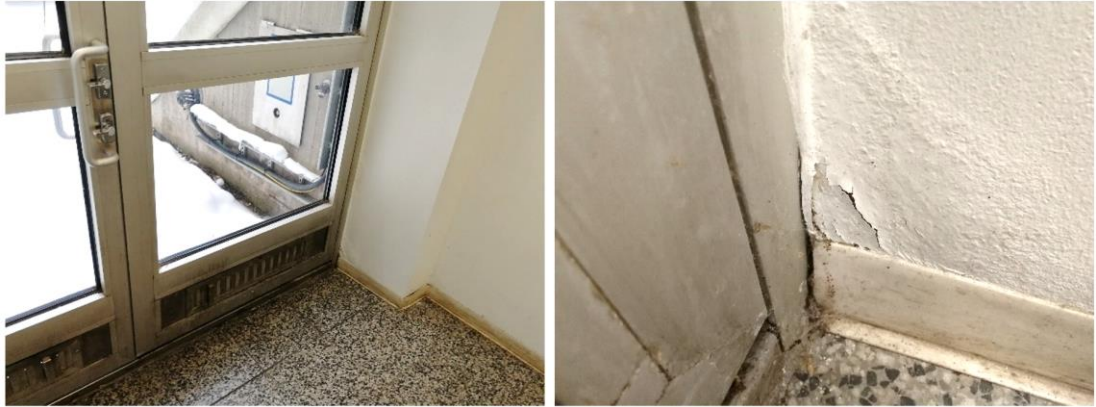
*Kuva 64. Kosteusvauriojälkiä pilarin alaosassa porrashuoneen 127 oven vieressä.*

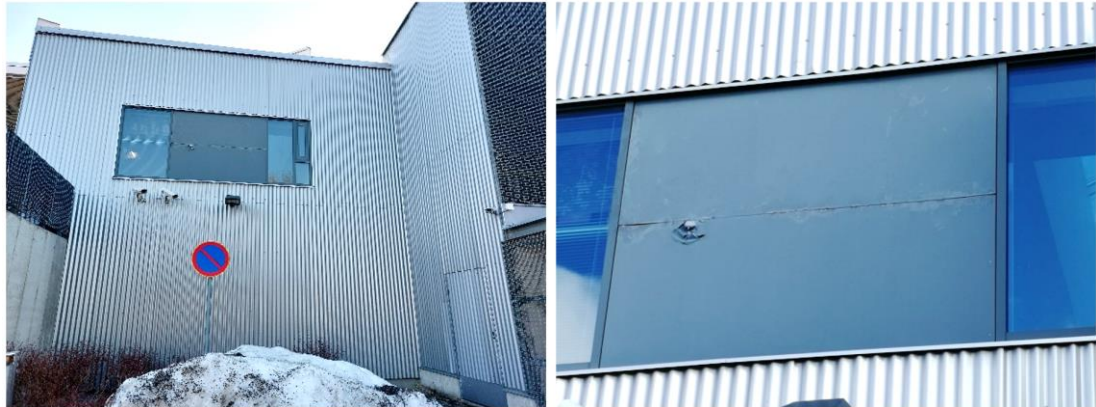
*Kuva 67. Tilojen 2008 ja 2007 ulkoseinärakenteita on uusittu laajennusosan rakennuksen yhteydessä. Ikkunoiden välisen levytetyn osan pinnassa on kosteusjälkiä ja maali hilseilee.*

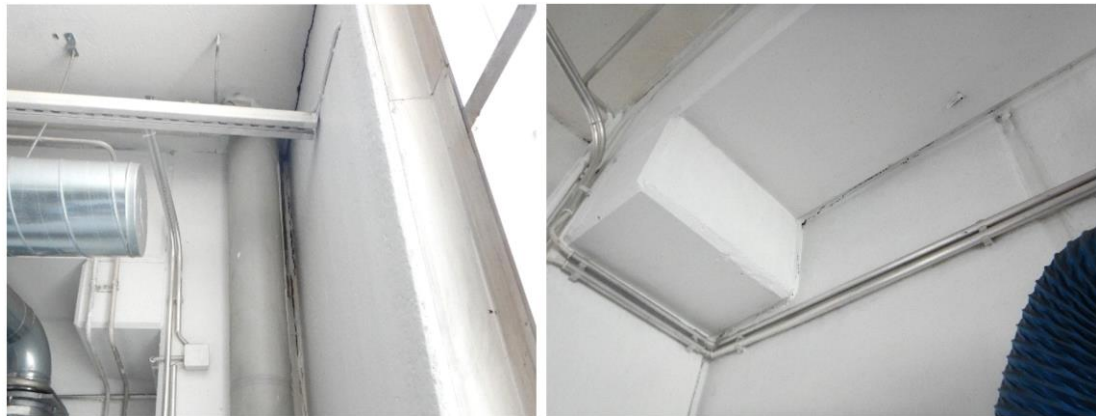
*Kuva 68. Tilan 143 (141) nurkkaliitoksissa on halkeamia.*

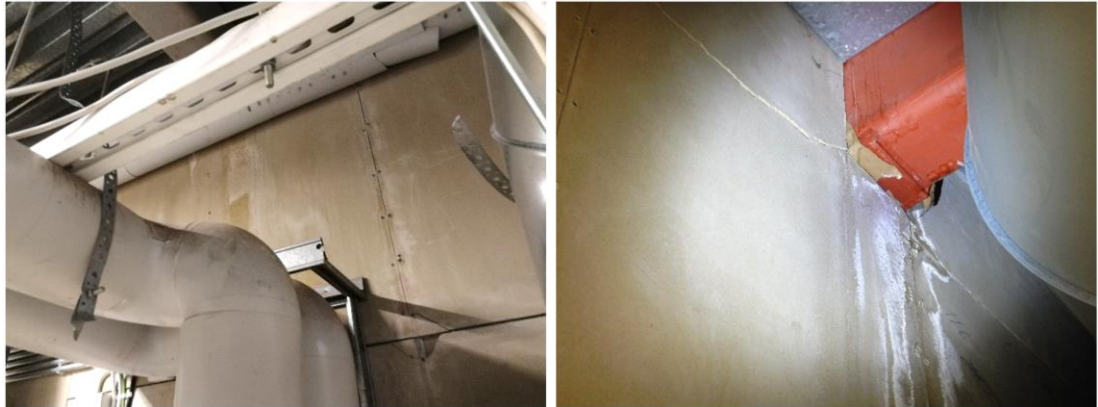
*Kuva 70. IV-konehuoneiden ulkoseinien kuitusementtilevyissä on kosteus- ja vuotojälkiä. Julkisivussa on epätiivitä läpivientejä, joiden kautta seinärakenteeseen pääsee vettä.*

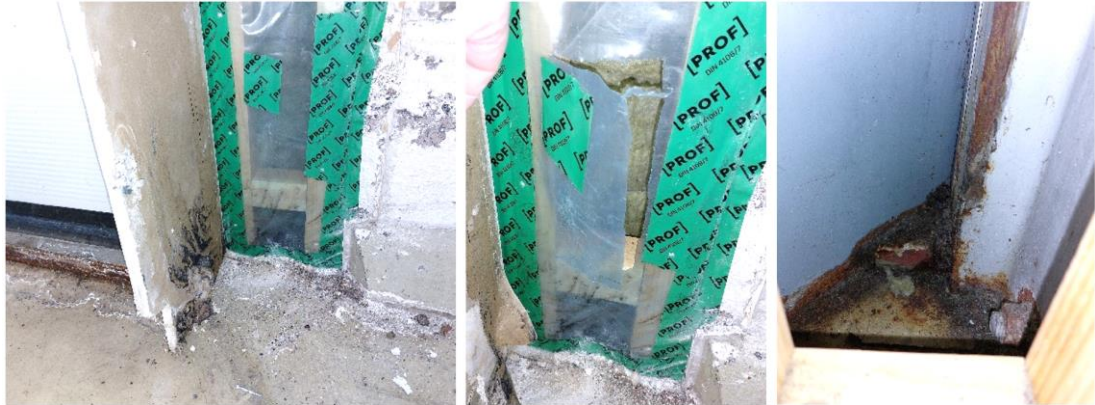
*Kuva 72. Hallin 164 oven viereen tehdyssä avauskohdassa RAK9 oli silminnähtävä kosteusvaurio kipsilevyn sisäpuolella alaosassa höyrynsulkua vasten. Kipsilevystä kerättiin näyte MAT3, jossa todettiin mikrobikasvua. Avauksesta kerättiin näyte MAT4 mineraalivillasta höyrynsulun takaa, jossa todettiin mikrobikasvua. Rakenneavauksessa oli kosteuteen viittaavia jälkiä myös höyrynsulun sisällä, jossa ulkopuolisen peltilevyn ja rakenteellinen teräsranka olivat ruostuneet alaosastaan.*

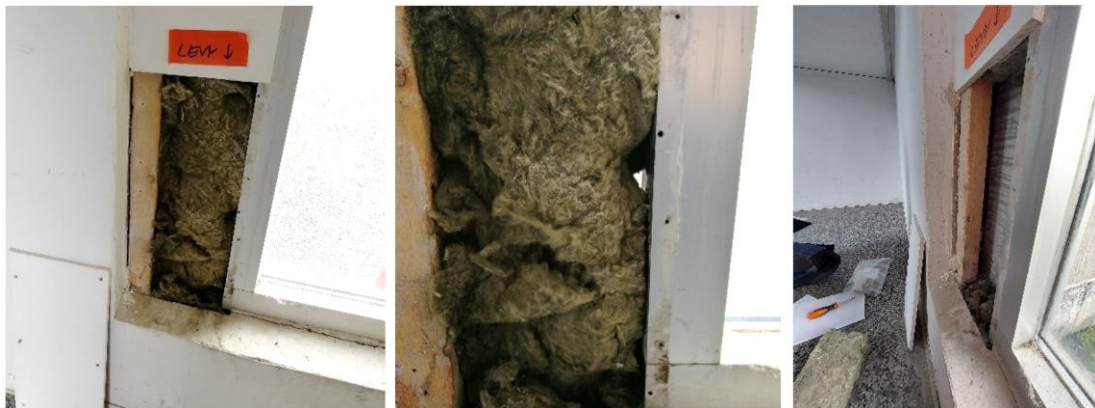
*Kuva 73. Porrashuoneen 184.3 avauskohdasta RAK10 kerättiin näyte mineraalivillaeristeestä MAT2, jossa todettiin mikrobikasvua. Mineraalivillassa oli ilmavirtausjälkiä ja ikkunan liitos oli avoin. Rakenneavaus on ulkopuolelta sisänurkassa ja se on autonpesuhallin ontelolaattarakenteisen ulkoseinän päädyssä ja tila on toisarvoinen tila*

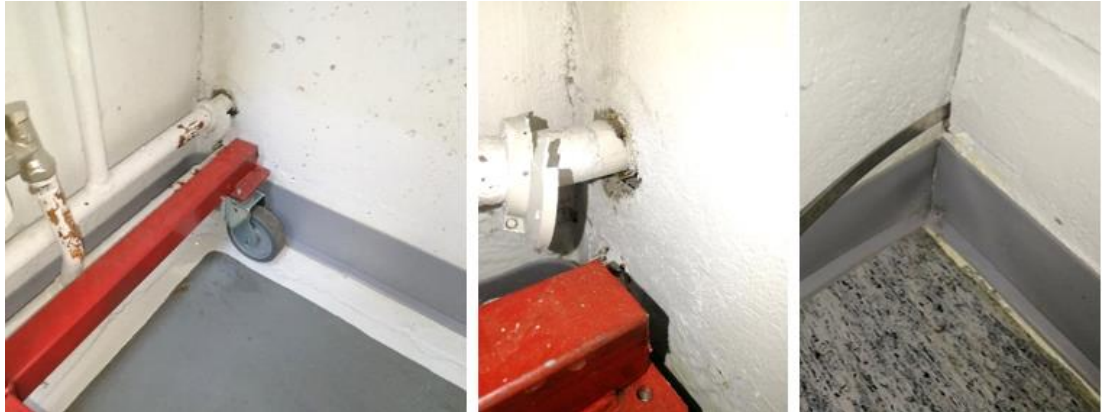
*Kuva 84. Maanvastaisen seinälinjan vieressä kulkevien patteriputkien väliseinä läpiviennit ovat hyvin lähellä maanvastaisen ulkoseinän ja alapohjan tiivistettyä liitosta. Joissakin kohdissa maanvastaisen seinän ja väliseinän liitoksessa on halkeama. Maaperän epäpuhtaudet voivat kulkeutua väliseinän kohdalla olevista epätiiveyskohdista läpivientien tai halkeaman kautta sisäilmaan.*

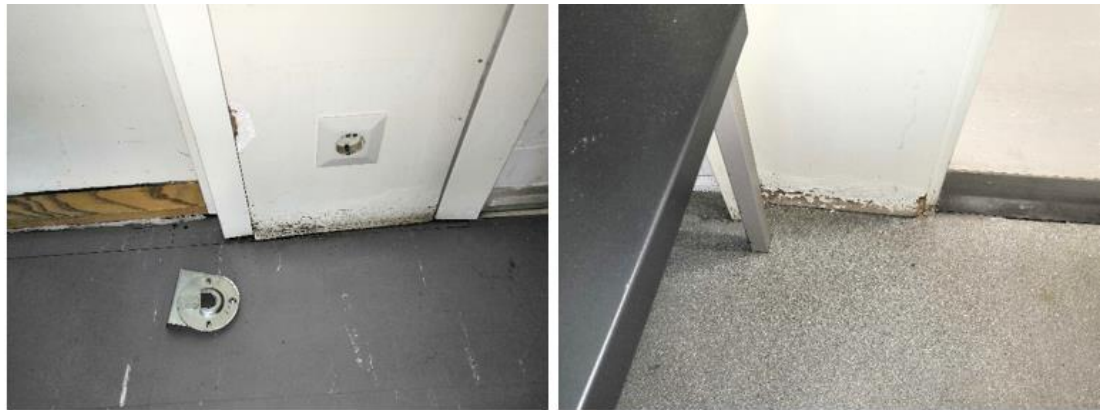
*Kuva 85. Tilojen 230 (213) ja 272 väliseinän levytyksen alaosassa on kosteusjälkiä. Kosteus on todennäköisesti peräisin siivousvesistä.*

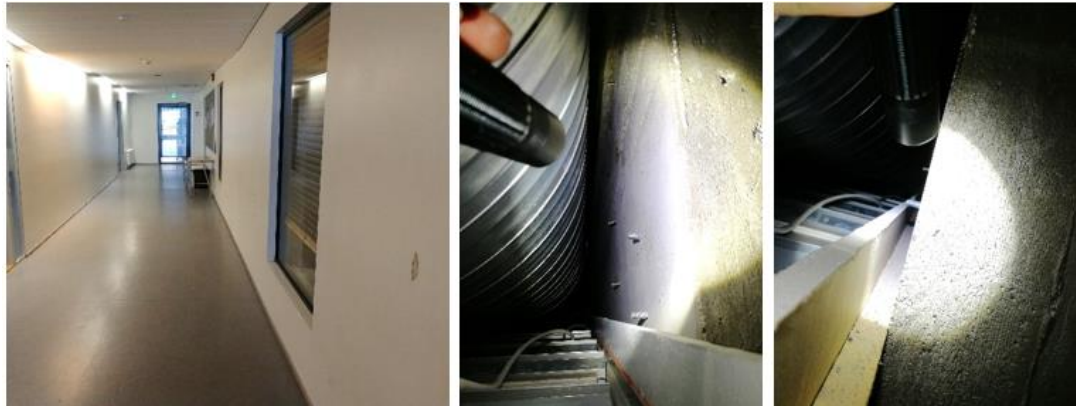
*Kuva 86. Käytävän 2001 ja tilojen 2005.2, 2005 ja 2005a (205) välissä oleva väliseinä on ollut alun perin alkuperäisen rakennusosan ulkoseinä. Ulkoseinän eriste on purettu väliseinästä pois. Seinän betonirunkoon on jätetty vanhoja kiinnikkeitä, jonka takia seinä on levytetty. Levytyksen takana ei ole eristettä, mutta koolauksen päälle kertyy pölyä. Myös tilojen 2008 ja 2007 ulkoseiniä on levytetty sisäpuolelta ja vanhat jakelukeittiön pintarakenteet on jätetty tämän taakse.*

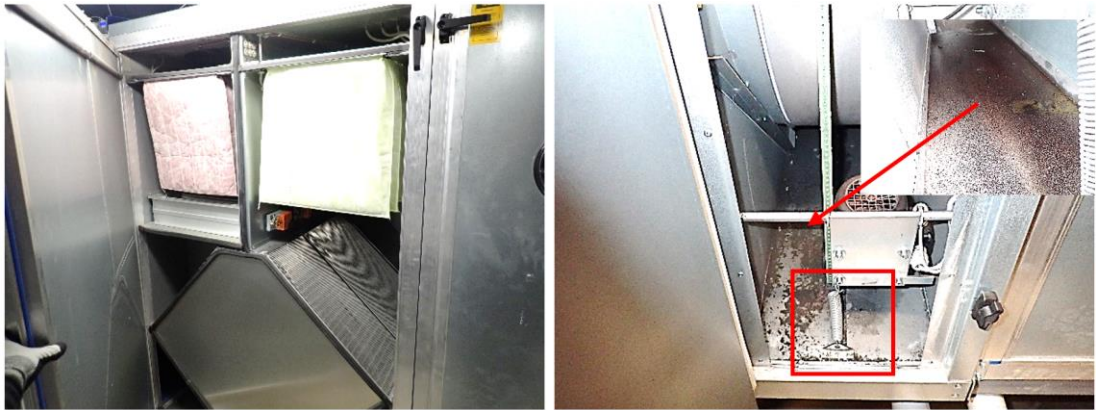
*Kuva 128. Yleiskuvat lämmöntalteenotoista. Vasemmanpuolisessa kuvassa on vastavirtakenno ja oikeanpuolisessa kuvassa pyörivä lämmönsiirrin. Iv-koneiden TK312 ja 333 Ito- kammioiden pohjilla havaittiin likaa ja öljyä. IV-koneiden siirtimien moottoreissa ei havaittu laakerivaurioon viittaavia sivuääniä, mutta siirrintä pyörittävä hihna oli paikoin löysällä ja moottori makasi sen kiristysjousen varassa (merkattu punaisella).*

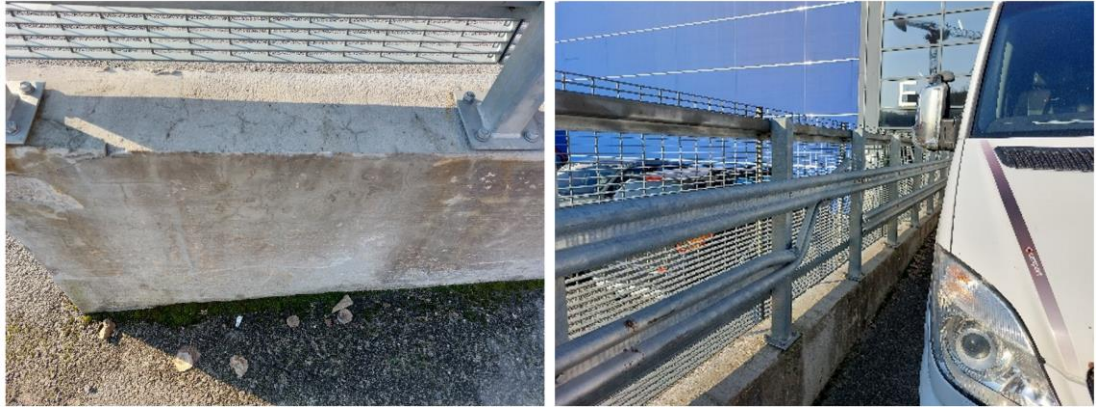
*Kuva 146. Rakennuksen itäsivun pohjoispäädyn betonirakenteisessa aidassa havaittiin alkavaa rapautumishalkeilua, sekä teräskaiteen paikallinen vaurio.*

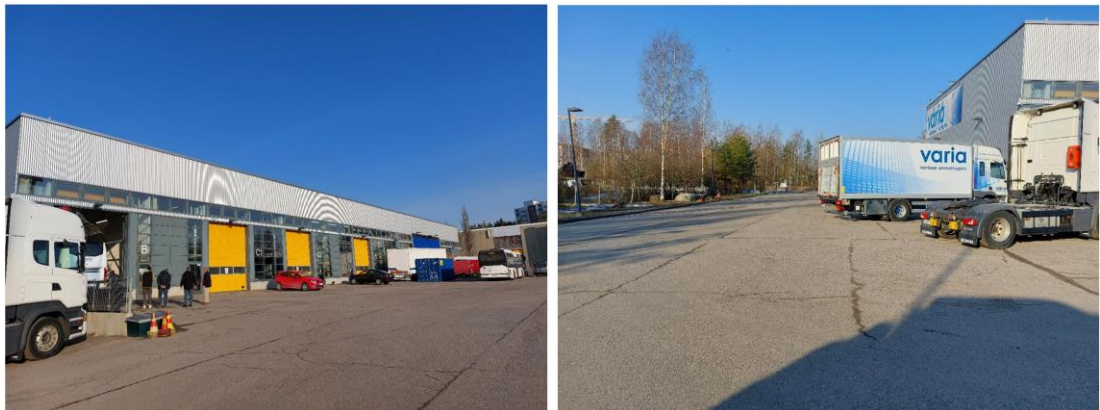
*Kuva 147. Rakennuksen itäsivun ja eteläsivun asfalttialueet havaittiin pääosin hyväkuntoisiksi ja kaadoiltaan riittäviksi. Asfalttialueilla havaittiin paikallista halkeilua.*

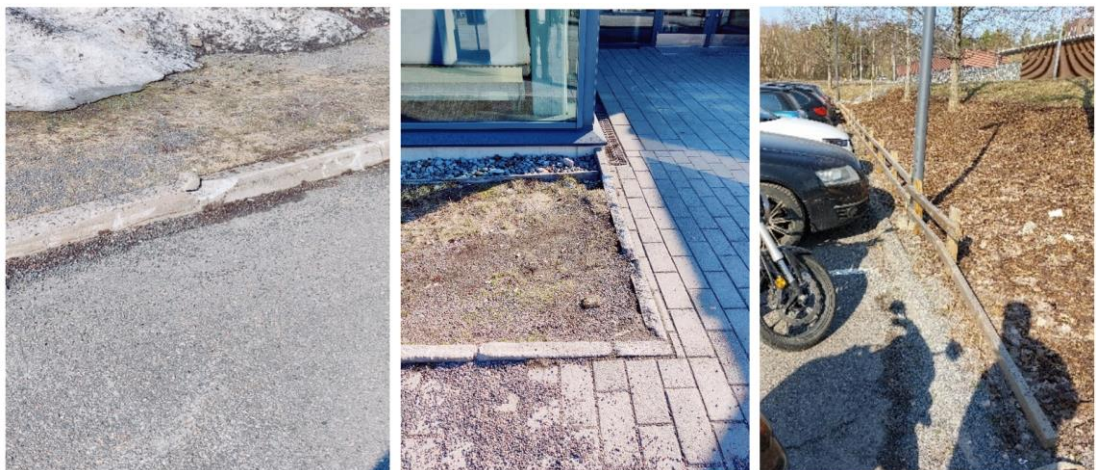
*Kuva 153. Paikoin havaittiin kolhiintuneita katu- ja reunakiveyksiä piha-alueilla. Rakennuksen luoteisnurkan pysäköintialueella havaittiin vaurioitunut koristeaita.*

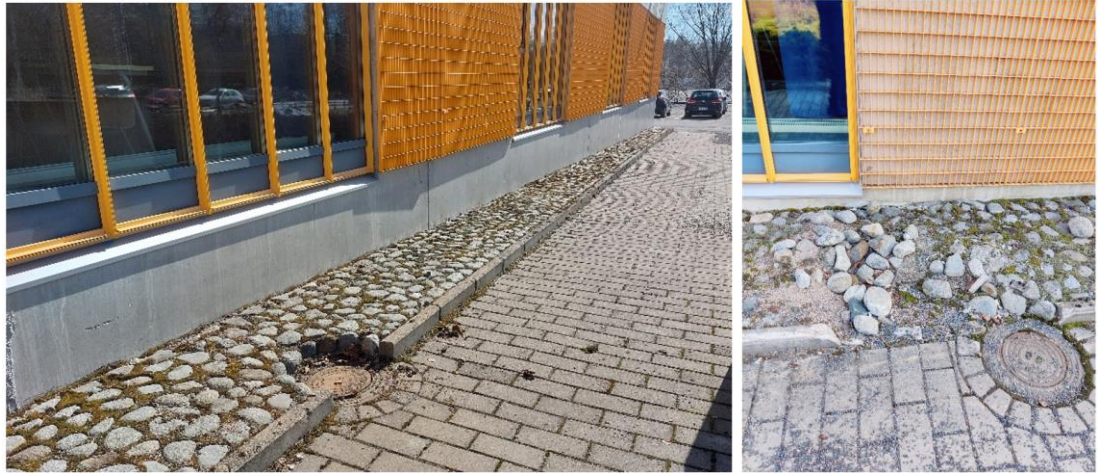
*Kuva 154. Länsijulkisivulla oli useampi tarkastuskaivo, joissa oli vettä, mutta salaojaputkia ei ollut näkyvissä. Kaivot ovat todennäköisesti salaojan tarkastuskaivoja. Yksittäisessä paikassa rakennuksen länsisivulla havaittiin sokkelin viereisten kiveyksien vaurioituneen.*

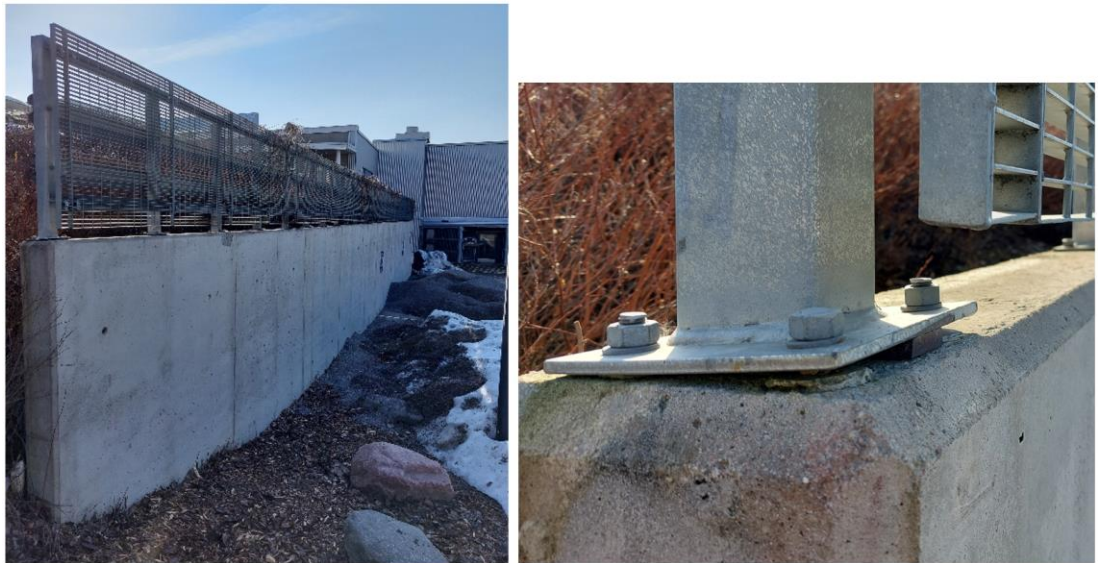
*Kuva 155. Rakennuksen luoteisnurkalla havaittiin betonisen maanpainemuurin päällä teräksinen kaide, jonka pilarien alaosat olivat hieman kaltevat, ja aita oli oikaistu teräksisillä kiiloilla.*

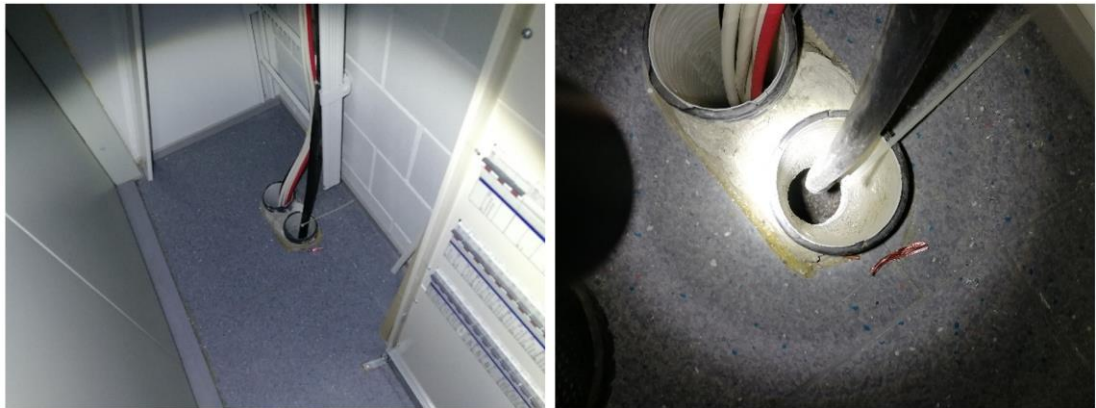
*Kuva 164. Sähkökaappien ja nousukeskuksen sähköjohtojen varausputket ovat avoinna ryömintätilaan. Läpivienneistä havaittiin voimakas ilmavirtaus sisälle päin. Sähkökaapeissa oli avoimia läpivientejä käytävän alakattotilaan. Ilmayhteys vaikuttaa myös alapohjan paloluokitukseen ja paloturvallisuuteen.*

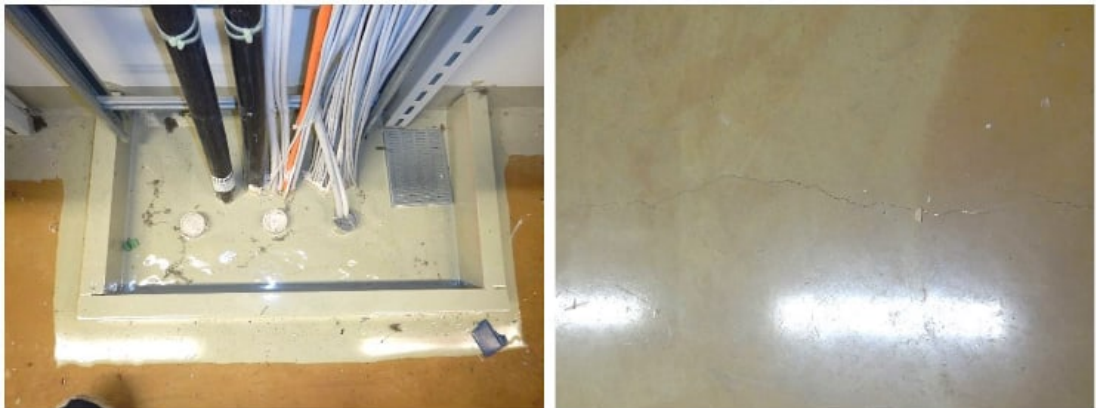
*Kuva 179. IV-konehuoneen jalkalistat ja läpiviennit on toteutettu erillisellä pinnoitteella. Pinnoitteessa on paikoittain halkeamia.*

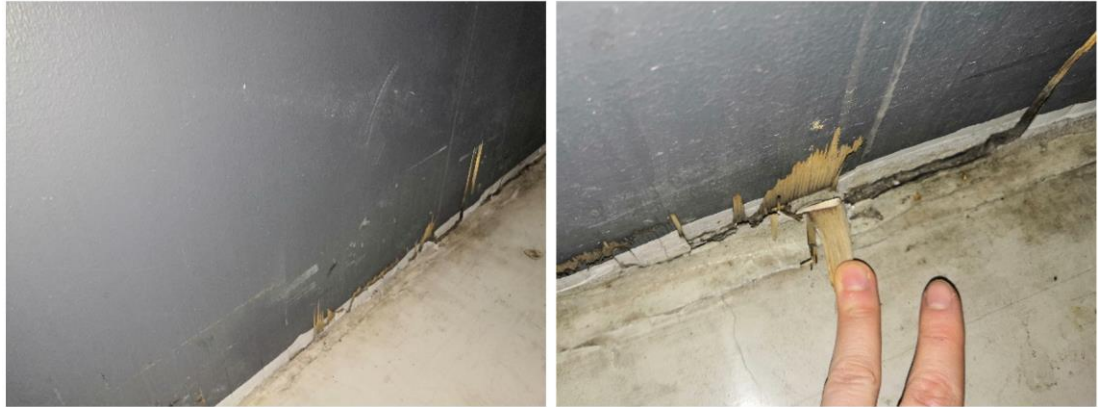
*Kuva 190. Hallien teräsprofiiliulkoseiniä on levytetty alaosaan ja osassa levytys ulottuu lattiaan saakka. Levytyksessä on kosteusjälkiä hallitilojen käytössä lattialle päässeestä vedestä.*

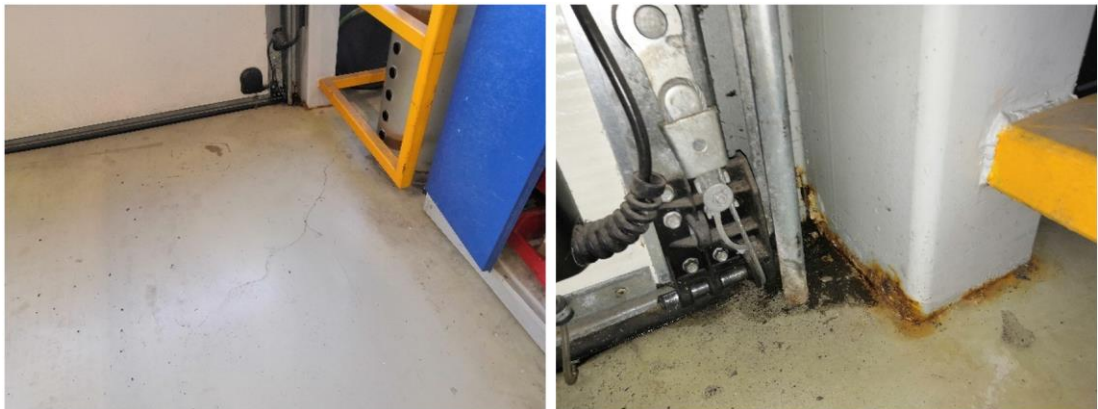
*Kuva 191. Hallin 1102 nosto-ovien teräsrakenteiden alaosa on ruostunut hallitilojen käytössä lattialle päässeestä vedestä.*

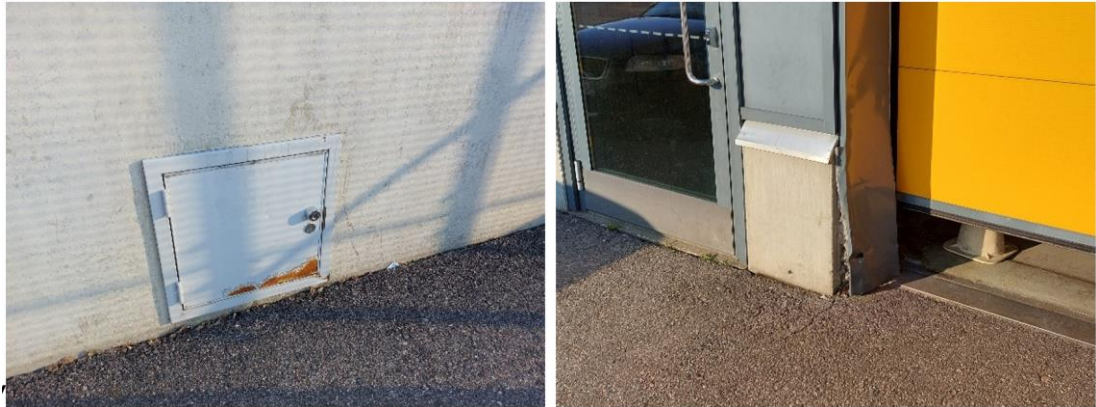
*Kuva 192. Ryömintätilan eteläpäädyn kulkuluukun pinta on ruostunut. Hallien nosto-ovien pellitys on vaurioitunut mekaanisesti kahdessa kohdassa.*
