# Tutkimusselostus

Vantaan ammattiopisto Varia, Aviapolis

Kosteus- ja sisäilmatekninen kuntotutkimus

16.5.2023

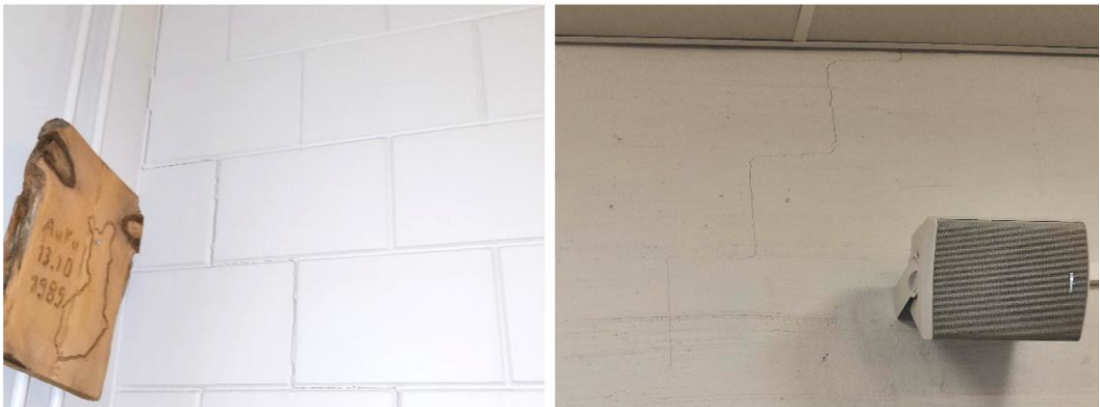
*Kuva 197. Harkkorakenteisissa väliseinissä on halkeamia.*

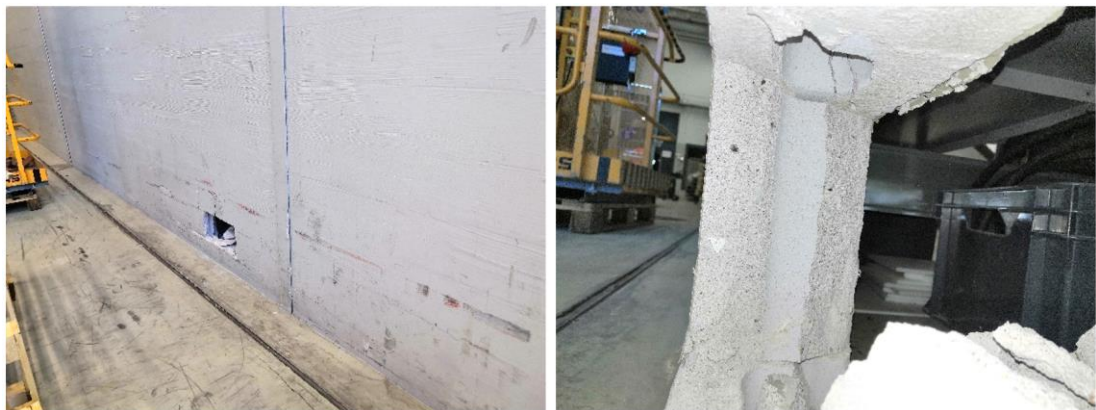
*Kuva 199. Hallien 1085 ja 1075 välisestä väliseinästä on irronnut harkko. Vaurio on mekaaninen.*

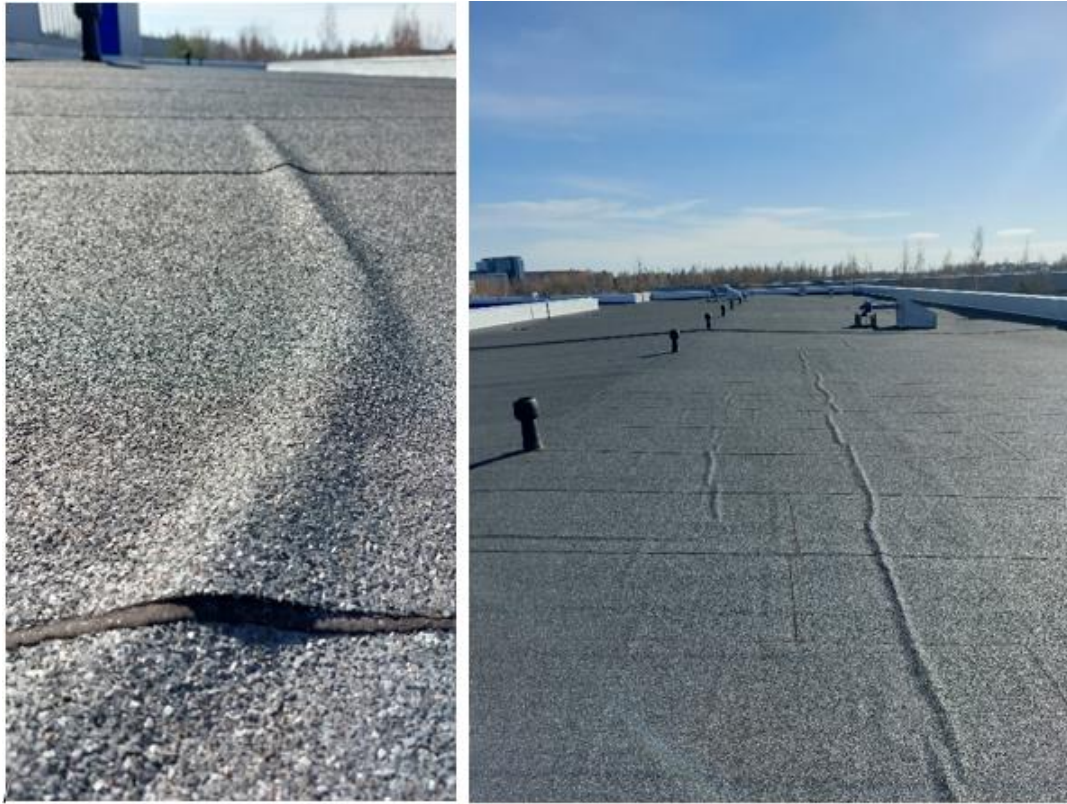
*Kuva 206. Laajennusosalla pintakermi on paikoin poimuttunut ja saumoissa pintakermit ovat yksittäisissä kohdissa irti toisistaan. Vesi voi päästä pinta- ja pohjakerman väliin aiheuttamaan vaurioita.*

Laajennusosan bitumikermikatto on pääasiassa hyväkuntoinen. Katolla pintakermi on poimuttunut monin paikoin ja kermi suositellaan korjaamaan katon käyttöiän varmistamiseksi ja vaurioituisen estämiseksi.

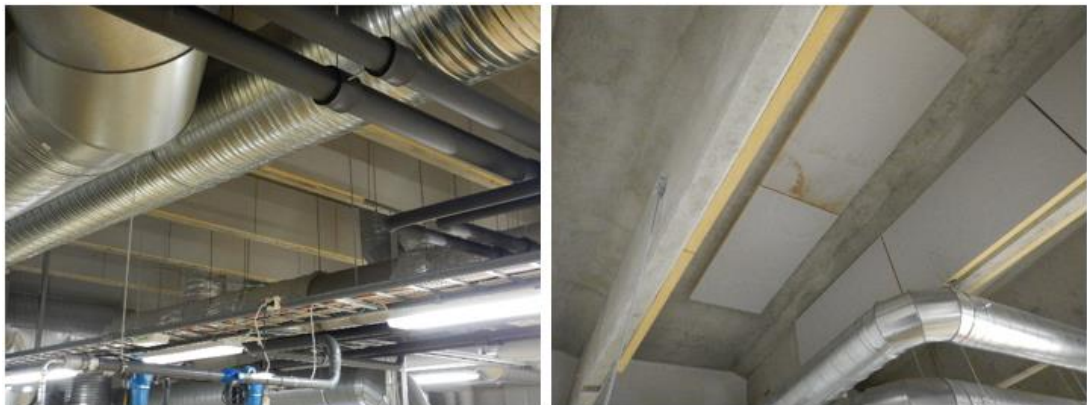
*Kuva 211. IV-konehuoneen 209 yläpohjan kahden katon betonipintaan liimatun akustiikkalevyn pinnassa havaittiin kosteusjälkiä. Kohdassa ei havaittu vesikatolla mitään poikkeavaa.*

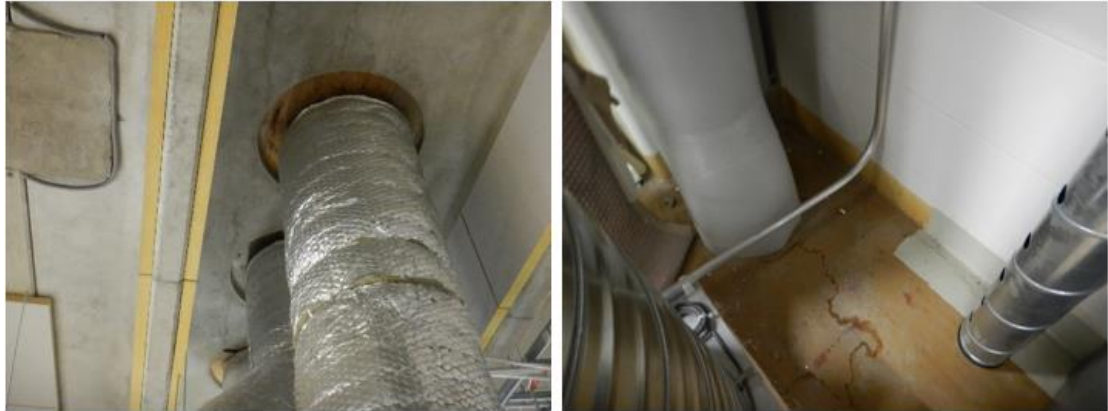
*Kuva 212. IV-konehuoneen 209 yläpohjan läpivienneissä oli käytetty vaneria ja yhdessä havaittiin kosteusjälkiä vanerin pinnassa ja alapuolella lattialla. Kohdalla on vesikatolla asennettuna poistoilmahuuhtimia (344 PK PF1, 360 PK PF1, 306TKPF1, 330 PK PF1) sekä muita isoja talotekniikka-asennuksia, joiden bitumikermiin tehdyn asennuksen vedenpitävyys oli silmämääräisesti arvioiden toimiva.*

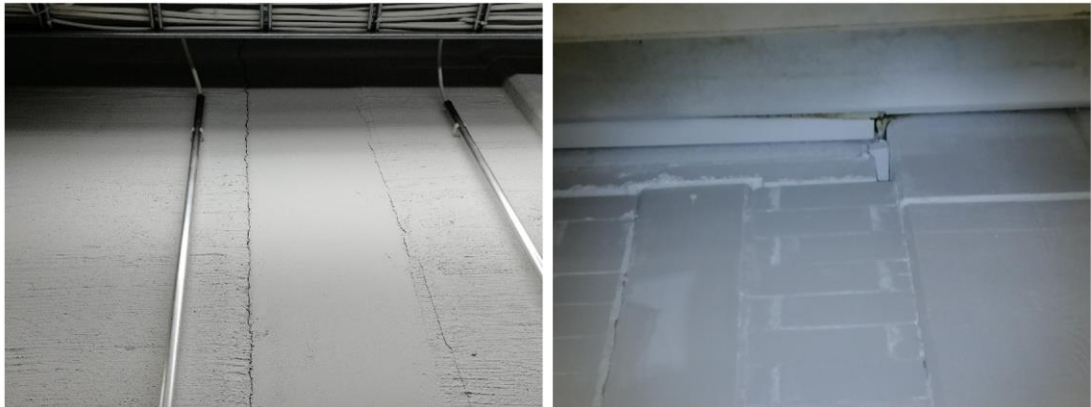
*Kuva 236. Hallin 1041 ja aulan välisen seinän pilareiden ja harkkorakenteen liitoksissa on halkeamia. Seinän ja yläpohjan liitoksessa on myös epätiiveyskohtia. Havainnot hallitilan puolelta.*
