## Laadunvarmistus merkkiainekokeet

Kaivokselan koulu, Kaivosvoudintie 10, Vantaa

| <b>Päiväys</b> | 13.6.2023 |
| <b>Projektinumero</b> | K23570 |

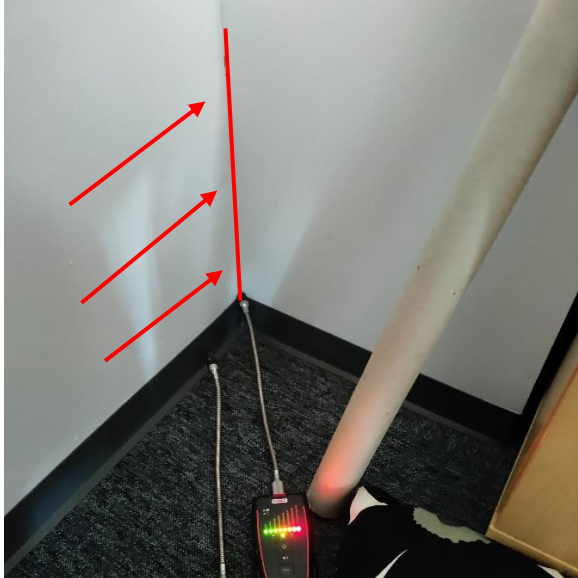
*Taulukko 5.5: Huonetilan 109 merkkiainekokeessa ME.01-AP2 tehdyt havainnot.*

| Havainto | Kuva |
|---|---|
| Opetustilassa 109 alapohjarakenteen eristeti-<br>laan tehdyssä merkkiainekokeessa todettiin merkittävää ilmavuotoa luokan takanurkassa käytävän vastaisen seinän puoleisen levytetyn kotelon ja sisäseinän välissä. Kotelon sisällä kulkee todennäköisesti teknikka läpivienti kellaritiloihin välipohjan lävitse. | |

Tutkimuksien yhteydessä tilasta 109 on käyttäjiltä saatu sisäilman laatuun liittyvää palautetta. Tilan 109 käytävänpuoleisen seinän puolella kulkevasta koteloidusta tekniikkaläpiviennistä havaittiin merkittävää ilmavuotoa tilan sisäilmaan. Lisäksi merkittävää ilmavuotoa havaittiin tilojen 120, 241 ja 245 ikkuna ja seinärakenteiden liitoskohdista. Merkittäväksi ilmavuodoksi tulkittujen ilmavuotojen kautta rakenteesta voi kulkeutua epäpuhtauksia sisäilmaan, mikä voi heikentää sisäilman laatua.

- Opetustilan 109 sisäseinän puoleisen koteloinnin purkaminen ja välipohjan lävitse kulkevan tekniikka läpiviennin tiivistäminen.
- Opetustila 120 ikkuna-seinärakenneliittymien tiivistäminen
- Opetustila 241 ikkuna-seinärakenneliittymien tiivistäminen.
- Opetustila 245 ikkuna-seinärakenneliittymien tiivistäminen.

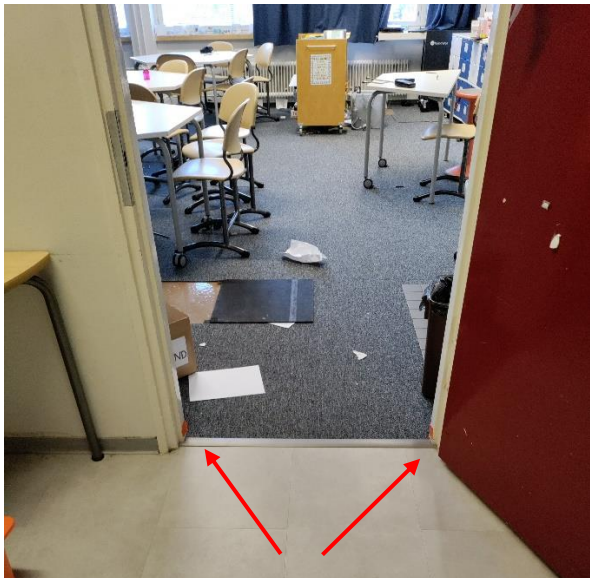
*Taulukko 5.6: Huonetilan 111 merkkiainekokeessa ME.02-AP2 tehdyt havainnot.*

| Havainto | Kuva |
|---|---|
| Opetustilassa 111 alapohjarakenteen eristeti-<br>laan tehdyssä merkkiainekokeessa todettiin pistemäistä ilmavuotoa ovenkynnyksen kulmissa. | |

- Opetustilan 111 luokan oven kynnysrakenteen tiivistäminen.
- Opetustilan 118 oikeanpuoleisen ulkokulma pilarin oikean puolen lattia-seinäliitoskohdan tiivistys, sekä havaittujen epätiivien patterikiinnike kohtien tiivistäminen.
- Opetustilan 120 ulkoseinän lattia-seinäliittymän tiivistäminen pilarin vasemmalta puolelta, sekä havaittujen pistorasioiden, keskusradiopistokkeen, sekä patterikiinnike kohtien tiivistäminen.
- Käytävän 235 ulkoseinä-lattialiitoksen tiivistäminen kolmannen pilarin vasemmalta puolelta.
- Opetustilan 238 patterikiinnike kohtien tiivistäminen.
- Opetustilan 244 patterikiinnike kohtien tiivistäminen.
- Opetustilan 245 patterikiinnike kohtien tiivistäminen.
- Pukuhuoneen 225 käytävän ja näyttämönpuoleisen seinä-lattialiittymien, sekä tarkastusluukun ympäryksen tiivistäminen.

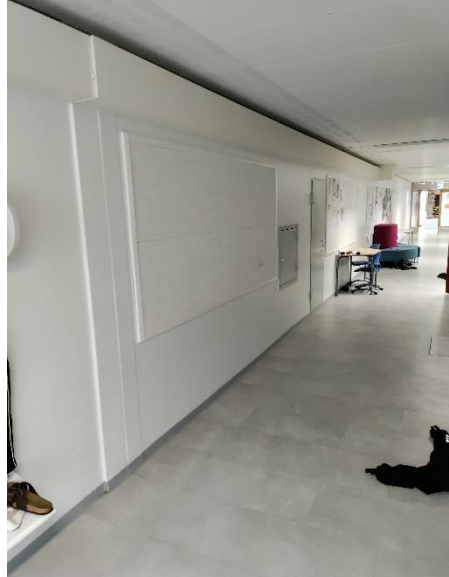
Taulukko 5.7: Käytävän 107 merkkiainekokeessa ME.03-AP2 tehdyt havainnot.

Käytävän 107 alapohja-rakenteen eristetilaan tehdyssä merkkiainekokeessa ei todettu ilma-vuotoa seinä-lattialiittymistä.

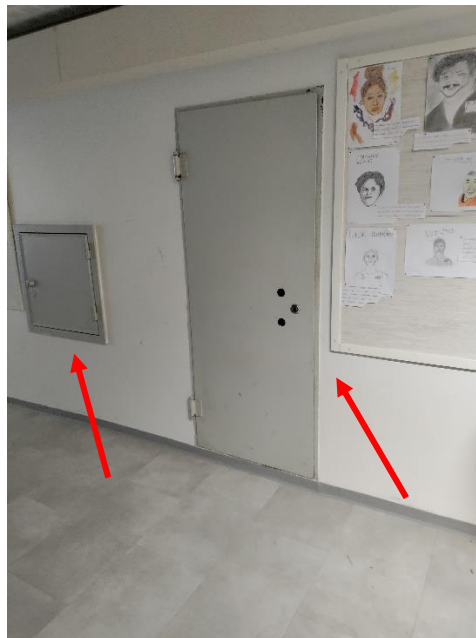
Käytävän 107 seinän ja rakentamattoman alapohjatilan välille suoritettiin merkkiainekokeet. Lattia-seinäliittymissä ei havaittu epätiiveyskohtia. Rakentamattomaan alapohjatilaan johtaa tiivistämätön peltiovi ja luukku. Merkkiainekokeissa havaittiin paikoin vähäistä ilmaavuotoa alapohjatilasta. Normaalissa käyttöolosuhteissa alapohjatila oli suhteessa käytävään -5 Pa alipaineinen, alapohjan koneellisen alipaineistuksen vuoksi.

Käytävällä 107 (ME.03) sijaitsee peltinen ovi ja peltinen luukku kaivamatto-  
maan alapohjatilaan. Luukun ja oven karmien välistä puuttuvat tiivisteet ja ne ovat aistinvaraisesti todettuna epätiivisiä. Kaivamaton alapohjatila on

lähtötietojen mukaan alipaineistettu suhteessa viereiseen käytävään. Hetkellisessä paine-ero mittauksessa todettiin kaivamattoman alapohjan olevan normaalitilassa n.-5 Pa alipaineinen suhteessa käytävään. Kuitenkin on suositeltavaa asentaa luukkuun ja oveen tiivisteet.

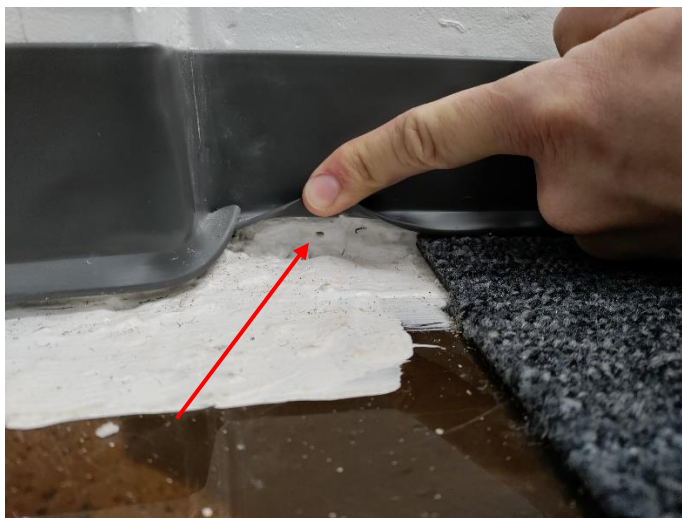
*Taulukko 5.8: Huonetilan 118 merkkiainekokeessa ME.04-AP1/SOK tehdyt havainnot.*

Opetustilassa 118 alapohjarakenteen eristeti-  
laan tehdyssä merkkiai-  
nekokeessa todettiin pis-  
temäistä ilmapuotoa  
ulko- ja väliseinän kul-  
massa sijaitsevan oike-  
anpuoleisen pilarin juu-  
ressa. Tiivistyksessä ha-  
vaittiin selvä reikä.

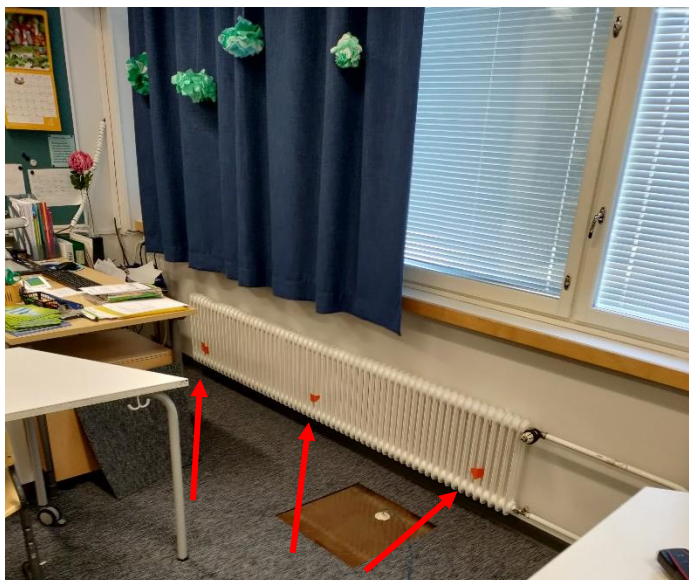
Opetustilassa 118 sokke-  
lirakenteelle tehdyssä  
merkkiainekokeessa to-  
dettiin pistemäistä ilma-  
vuotoa tilan pattereiden  
kiinnikekohdista.

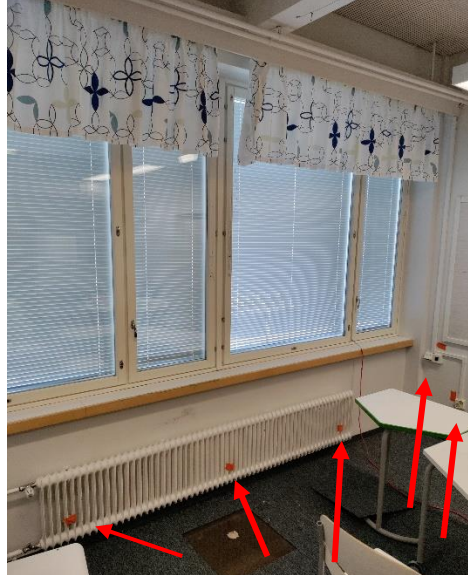
Opetustilassa 118 sokkelirakenteelle tehdyssä merkkiainekokeessa todettiin pistemäistä ilmavuotoa kaikista pattereiden kiinnikekohdista. Lisäksi havaittiin pistorasian ja keskusradion läpiviennin juuressa vähäistä ilmavuotoa.

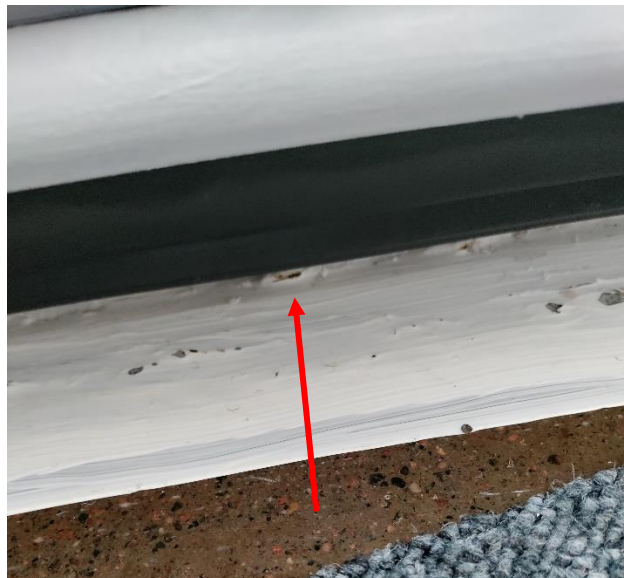
*Taulukko 5.9: Huonetilan 120 merkkiainekokeessa ME.05-AP2/SOK tehdyt havainnot.*

Opetustilassa 120 alapohjarakenteen eristetilaan tehdyssä merkkiainekokeessa todettiin pistemäistä ilmavuotoa alapohjan ja ulkoseinän liittymärakenteesta. Tiivistetyssä seinä-lattia liitoskohdassa havaittiin reikä pilarin vasemmalla puolella.

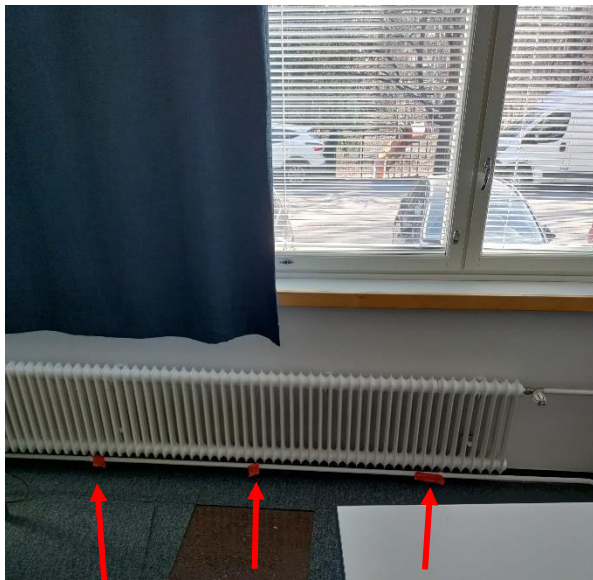
Opetustilassa 120 sokkelirakenteelle tehdyssä merkkiainekokeessa todettiin pistemäistä ilmavuotoa vasemmanpuoleisen patterin kiinnikereistä. Laitimmat nuolet osoittavat epätavallisiin patteri kiinnikkeisiin. Keskimäinen nuoli osoittaa edellisessä kuvassa lattia-seinäliitoksessa havaittua tiivistyksen halkeaman sijaintia.

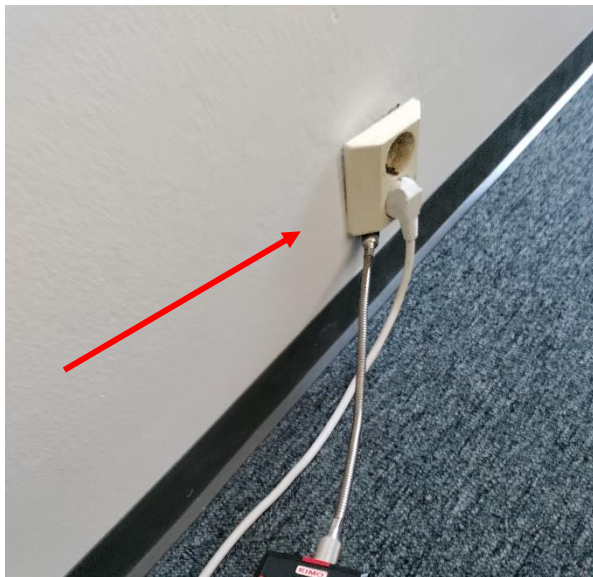
Opetustilassa 120 sokkelirakenteelle tehdyssä merkkiainekokeessa todettiin vähäistä ilmavuotoa päätyseinällä sijaitsevasta pistorasiasta.

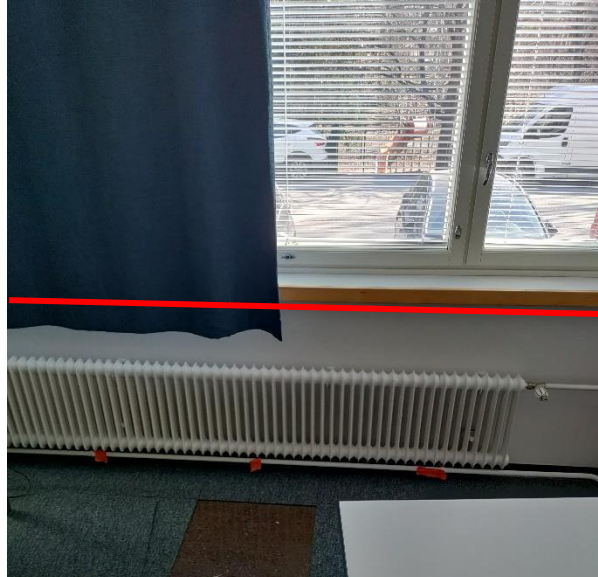
Opetustilassa 120 sokkelirakenteelle tehdyssä merkkiainekokeessa todettiin merkittävää ilmavuotoa tilan kaikkien ikkuna-seinärakenteen liitoskohdista.

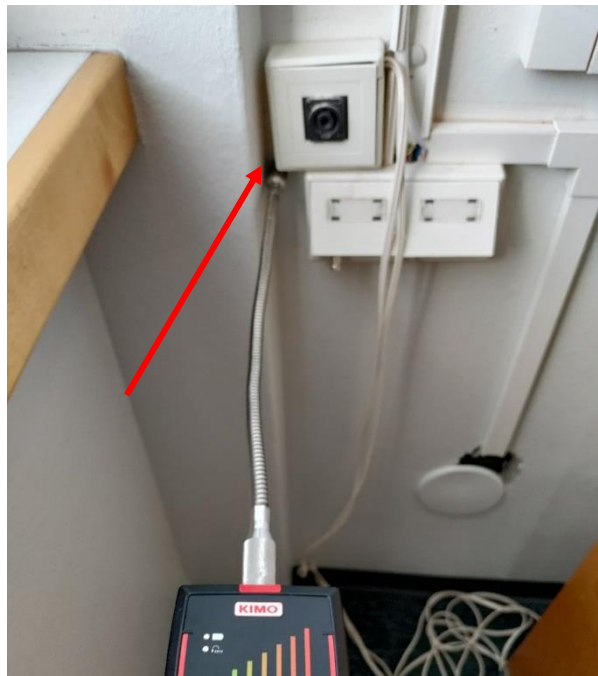
Opetustilassa 120 sokkelirakenteelle tehdyssä merkkiainekokeessa todettiin vähäistä ilmavuotoa oikeanpuoleisella väliseinällä sijaitsevasta keskusradion läpivienistä.

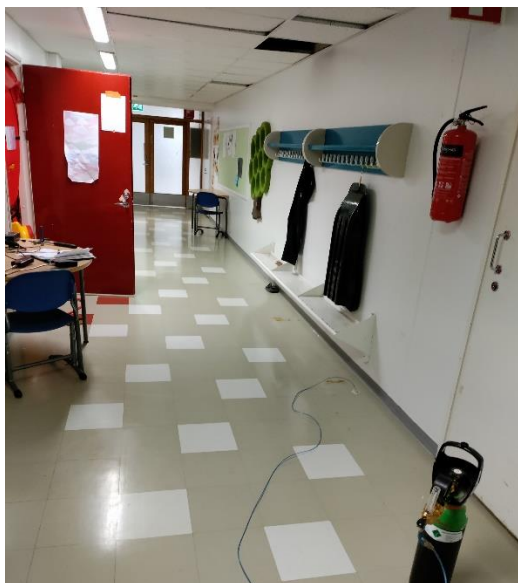
*Taulukko 5.10: Käytävätilan 116 merkkiainekokeessa ME.06-AP2 tehdyt havainnot.*

Käytävätilassa 116 alapohjarakenteelle tehdyssä merkkiainekokeessa ei havaittu ilma-  
vuotoa alapohjan eriste-  
tilan ja liittymärakentei-  
den välillä.

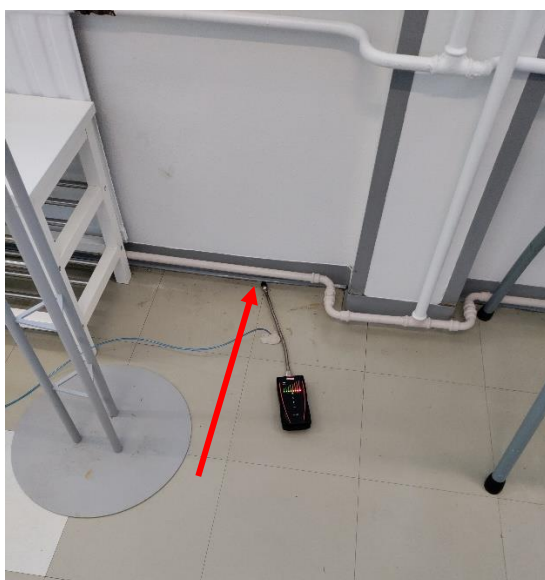
*Taulukko 5.11: Käytävän 235 merkkiainekokeessa ME.07-AP2 tehdyt havainnot.*

Käytävässä 235 alapohjarakenteelle tehdyssä merkkiainekokeessa todettiin pistemäistä ilma-  
vuotoa alapohjan eriste-  
tilasta ulkoseinällä kol-  
mannen pilarin vasem-  
malla puolella lattian  
muovisen jalkalista ala-  
puolelta.

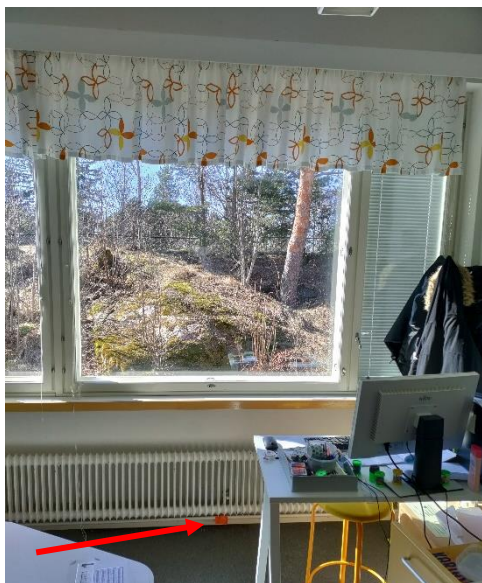
*Taulukko 5.12: Huonetilan 238 merkkiainekokeessa ME.08-AP2/SOK tehdyt havainnot.*

Opetustilassa 238 alapohjarakenteelle tehdyssä merkkiainekokeissa ei havaittu alapohjan eristetilasta epätiiveyskohtia. Sokkelirakenteelle tehdyssä merkkiainekokeessa todettiin pistemäistä ilmavuotoa huoneen keskellä sijaitsevan pilarin oikealla puolella patterin kiinnikkeestä.

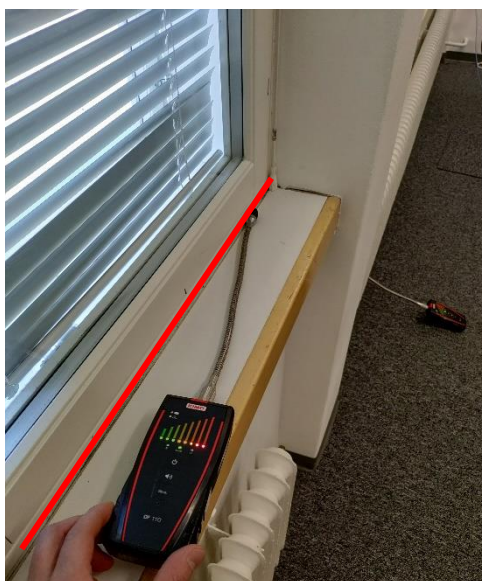
*Taulukko 5.13: Huonetilan 241 merkkiainekokeessa ME.09-AP2/SOK tehdyt havainnot.*

Opetustilassa 241 alapohjarakenteen merkkiainekokeissa ei havaittu alapohjan eristetilasta epätiiveyskohtia liitosrakenteissa. Sokkelirakenteelle tehdyssä merkkiainekokeessa todettiin merkittävää ilmavuotoa vasemman puoleisen ikkuna-seinäarakenteen alalaidan liitoskohdan välistä.

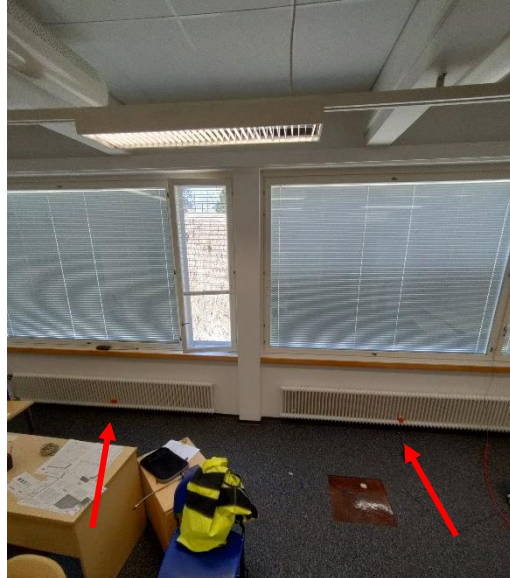
*Taulukko 5.14: Huonetilan 244 merkkiainekokeessa ME.10-AP2/SOK tehdyt havainnot.*

Opetustilassa 244 alapohjarakenteen eristetilasta ei havaittu epätiiviyttä rakenneliittymiä. Sokkelirakenteelle tehdyssä merkkiainekokeessa todettiin piste-  
mäistä ilmavuotoa ulko-  
seinällä kahdessa patteri-  
kiinnike kohdasta.

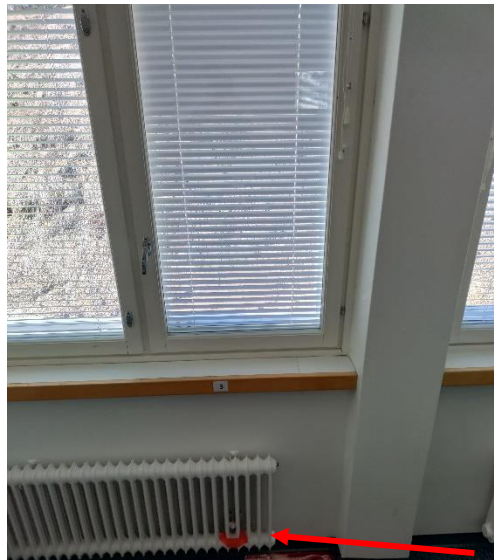
*Taulukko 5.15: Huonetilan 245 merkkiainekokeessa ME.11-AP1/SOK tehdyt havainnot.*

Opetustilassa 245 alapohjan merkkiainekokeessa ei havaittu alapohjan eristetilasta epä-  
tiiviyttä rakenneliittymiä. Sokkelirakenteelle tehdyssä merkkiainekokeessa todettiin piste-  
mäistä ilmavuotoa ulko-  
seinän pilarin vasem-  
malla puolella sijaitse-  
vasta patteri kiinnik-  
keestä.

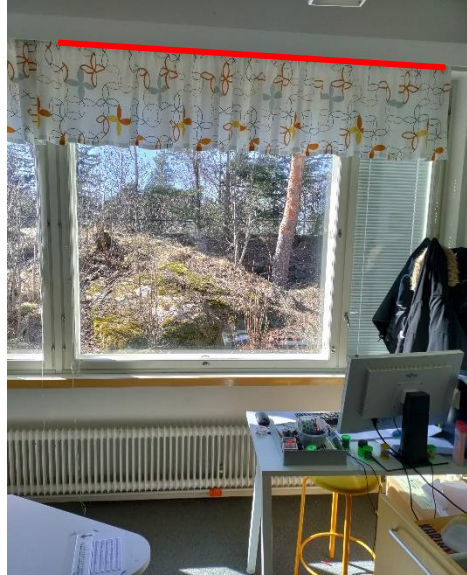
Opetustilassa 245 merkkiaineenaasu laskettiin rakennuksen ulkopuolelta ikkunanylityspalkin yläpuolelle ulkoseinän eristetilaan. Ikkunan ylityspalkin ja yläpohjan rakenneliittymän merkkiainekokeessa ei todettu ilmavuotoa. Merkittävää ilmavuotoa havaittiin ikkuna-seinärakenteen ylälaidan liittymästä.

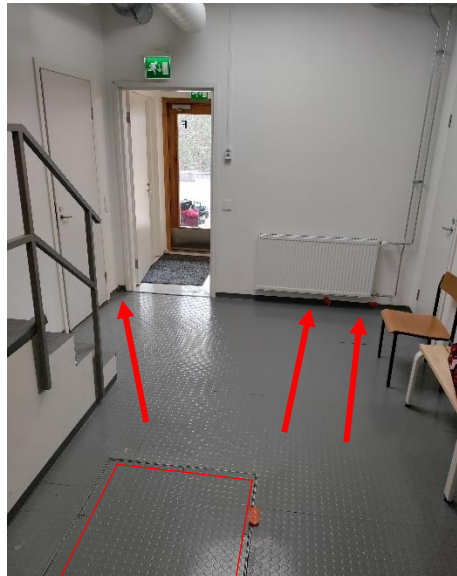
*Taulukko 5.16: Pukuhuonetilan 225 merkkiainekokeessa ME.12-AP2 tehdyt havainnot.*

Pukuhuonetilassa 225 alapohjan eristetilän merkkiainekokeessa havaittiin pistemäistä ilmavuotoa kolmessa kohdassa lattia-seinäliittymässä. Lisäksi havaittiin tekniikkaluukun reunoissa vähäistä ilmavuotoa.

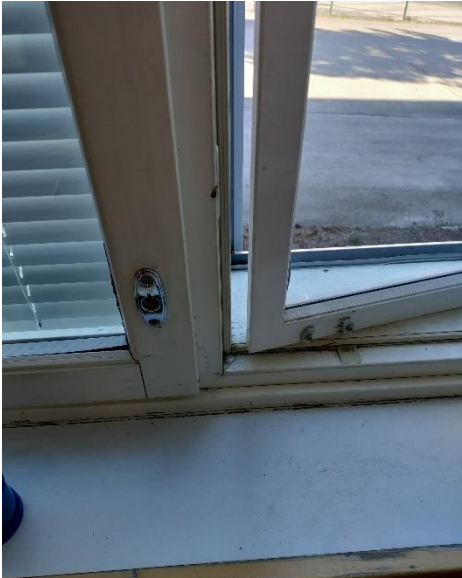
| Havainto | Kuva |
|---|---|
| Luokkatiloissa havaittiin puutteita tuuletusikkunoiden uloimpien ikkunoiden liukualustoissa ja kiinnipitolaitteissa. Suljettaessa ulompi ikkuna ei tiivisty karmirakenteseen. | |

Paikoin luokkien tuuletusikkunoista puuttuivat ikkunoiden liukualustat, sekä ikkunoiden välissä sijaitsevat ikkunoiden aukipitolaitteet olivat puutteellisia/rikkinäisiä. Puutteellisten liukualustojen ja aukipitolaitteiden vuoksi uloin tuuletusikkuna jää auki ja ulkopuolinen sade pääsee tuuletusikkunan väliin aiheuttaen kosteusrasitusta ikkunarakenteelle.

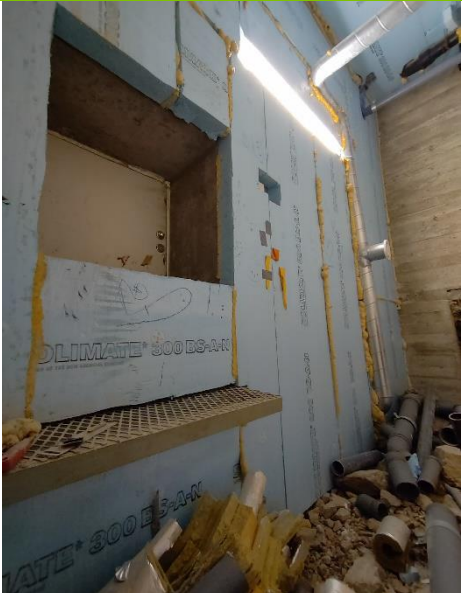
| Havainto | Kuva |
|---|---|
| Rakentamattomassa alapohjatilassa havaittiin rakennusjätettä, jotka ovat suositeltavaa poistaa. | |
