# Varia Ammattiopisto, Hiekkaharjun toimipiste

Tennistie 1, VANTAA

Altistumisolosuuhdearvio

21.8.2023

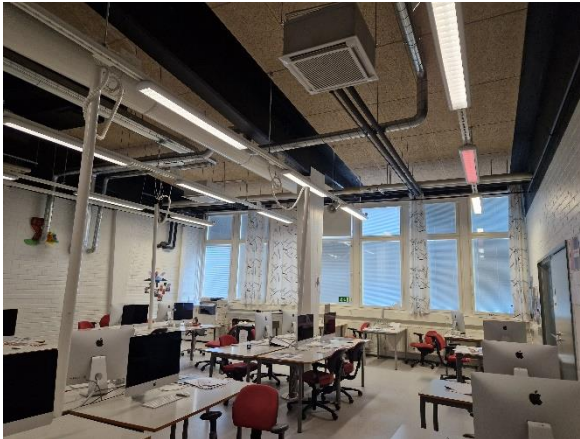
**Kuva 4**  
Yleiskuva Työsalista A168.

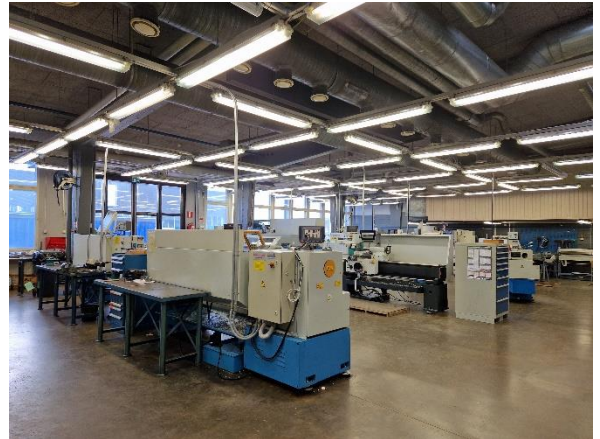
**Kuva 5**  
Koneistamo B141.

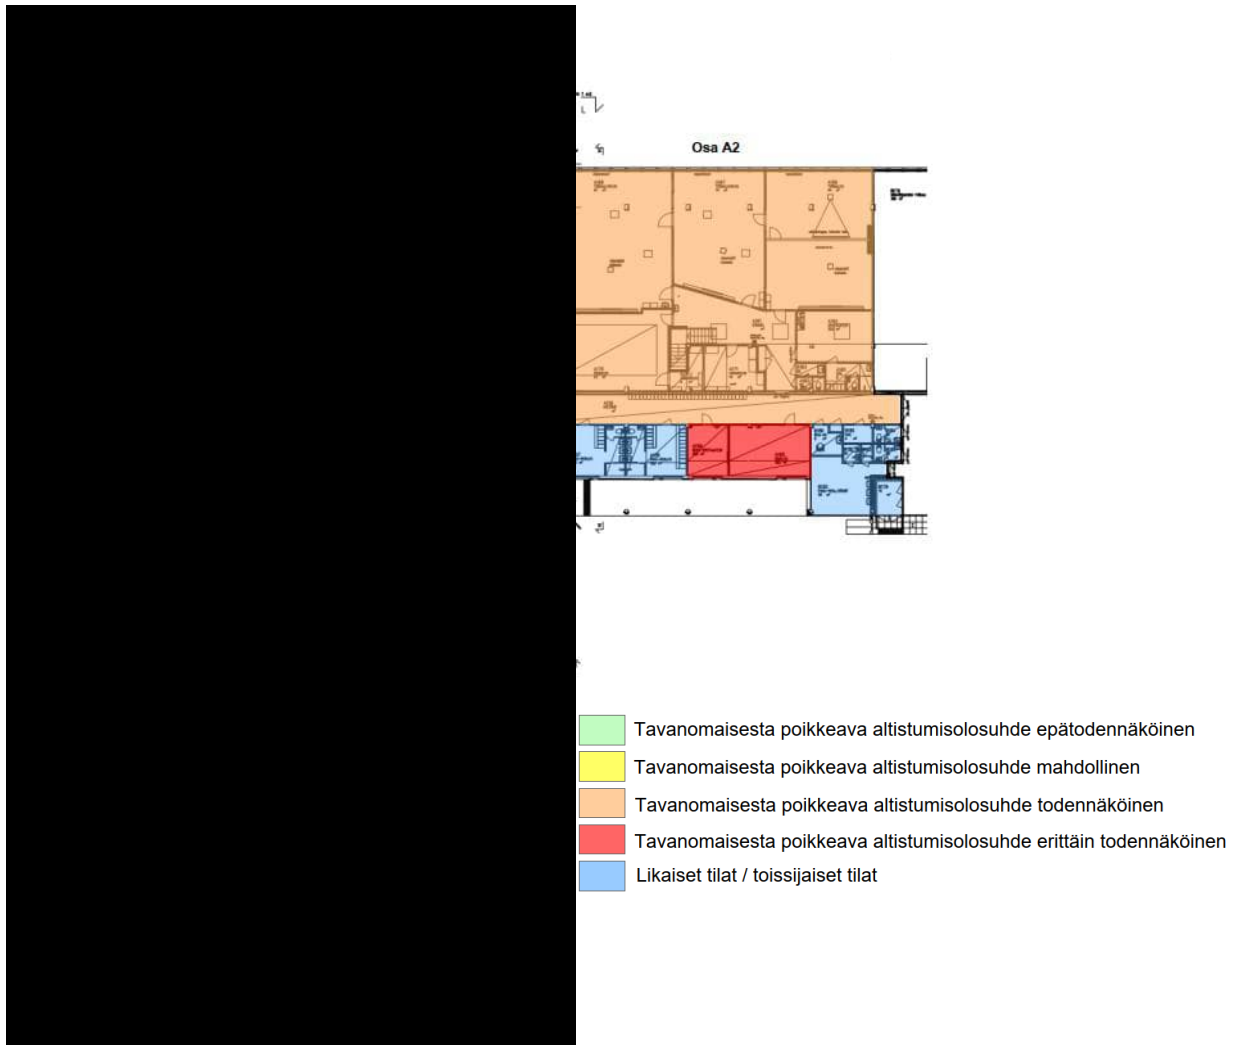
Altistumisolosuhtearvio A1-osan kellarikerroksen ja A2-osan 1. kerroksen pohjapiirustuksessa. Pohjapiirustukset esitetty tarkemmin liitteessä 1.

Tutkimustulosten perusteella **A-osan kellarikerroksessa** tavanomaisesta poikkeava altistumisolosuhte on **mahdollinen**:

- Kellarikerroksen alapohjarakenteita on uusittu laajemmin. Alkuperäisissä alapohjarakenteissa ei esiinny vaurioitumisherkkiä eristemateriaaleja, mutta alapohjarakenteissa vedeneristeenä toimivat bitumisvelyn tekninen käyttöikä on ylittynyt. Alapohjarakenteissa esiintyy paikallisesti poikkeavaa kosteutta.
- Kellarikerroksen maanvastaisissa ulkoseinärakenteissa esiintyy vain yksittäisiä, paikallisia kosteus- ja mikrobivaurioita. Vuonna 1986 laajennetun porrashuoneen

sisäilmassa esiintyy poikkeavaa, mikrobiperäistä hajua todennäköisesti maanvastaisessa seinässä esiintyvän paikallisen kosteusvaurion takia.

- Etelän puoleisten ulkoseinärakenteiden mineraalivillaeristeissä ja sokkelihalkaisujen toja-eristeissä on todettu mikrobivaurioita. Sokkelin ulkopinnassa esiintyy selviä ulkopuolisen kosteusrasituksen aiheuttamia vauriojälkiä (kalkkihärmää).

- Alapohjarakenteet ovat ainakin paikallisesti kosteusteknisesti riskialttiita lämpö- ja kosteuseristämättömiä maanvaraisia betonirakenteita (esim. tila A168). Alkuperäisissä alapohjarakenteissa vedeneristeenä toimivan bitumisivelyn tekninen käyttöikä on ylittynyt. Alapohjarakenteissa esiintyy paikoin poikkeavaa kosteutta.

Etelän puoleisen ulkoseinän vieressä (mm. toimistotilat A159 ja A160) alapohjarakenteen toja-eristeessä esiintyy mikrobivaurioita. Toja-eristeisissä alapohjarakenteissa on merkittäviä ja säännöllisiä ilmavuotoreittejä sisäilmaan päin. Ilmavuotoihin vaikuttaa kuitenkin merkittävästi sisäilman ja ulkoilman / alapohjarakenteen väliset painesuhteet ja tutkimusten perusteella tilojen ollessa ulkoilmaan nähden alipaineisia, säännölliset ilmavuodot alapohjien toja-eristeistä ovat mahdollisia.

Alapohjarakenteiden pintaosia on paikoin uusittu, mutta uusituissakin alapohjarakenteissa esiintyy sisäilman laatua heikentäviä tekijöitä (mm. ilmavuodot alapohjarakenteiden eristekerroksesta ja mikrobivaurioitunut vaneri EPS-eristeen alla tilassa A167).

- Alapohjarakenteessa kulkevasta talotekniikkakanaalista tapahtui ajoittain ilmavuotoja sisäilmaan päin erityisesti studiotilassa A170. Kanaalin kansi oli epätiivis myös kellarin käytävällä, joten ilmavuodot käytävätilojen sisäilmaan ovat mahdollisia käytävätilojen ollessa alipaineisia kanaaliin nähden.
- Tilan A168 kohdalla todettiin kaksi aktiivista vesikattovuotoa ja toisen vesikattovuodon kohdalla yläpohjan alapinnassa todettiin mikrobivaurioituneita levy- ja puurakenteita, ja yläpohjan lämmöneristeessä vesivuodon kohdalla todettiin mikrobivaurio. Vesivuotokohdan kohdalle tehdyn merkkiainekokeen perusteella yläpohjan lämmöneristeistä ei tapahdu ilmavuotoja sisäilmaan päin ns. tilojen normaalissa käyttötilanteessa. Kun tilojen alipaineisuus lisääntyi (alipaineisuus -10 Pascalia), ilmavuodot yläpohjan lämmöneristeistä oli selvästi havaittavissa ja ilmavuodot olivat merkittäviä.

Studiotilan A170 kohdalla yläpohjassa olevat kattoikkunat (4 kpl) on laitettu umpeen levyrakentein. Levyrakenteiden ylä- ja alapinnoilla on havaittavissa vesivuotojen / kattoikkunoihin kondensoituvan kosteuden aiheuttamia vauriojälkiä. Lisäksi Eteisen A161 kohdalla vesikatolla olevien savunpoistoluukkujen kodilla puurakenteissa esiintyy kosteusvauriojälkiä.

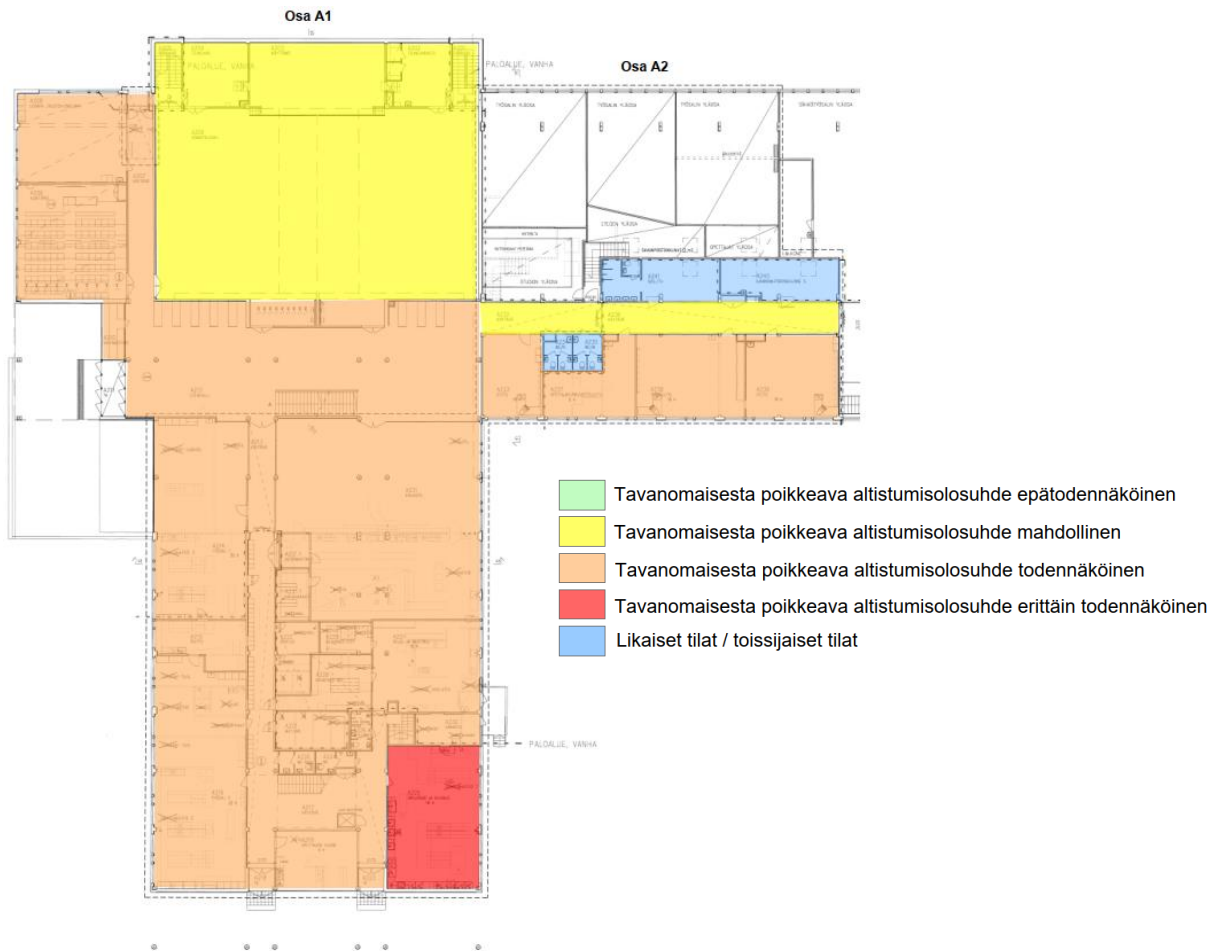
**Kuva 9**

Altistumisolosuhtearvio A1-osan 2. kerroksen ja A2-osan 2. kerroksen pohjapiirustuksessa. Pohjapiirustukset esitetty tarkemmin liitteessä 1.

- Ulkoseinärakenteiden korkki- ja mineraalivillaeristeissä ja sokkelihalkaisujen tojaeristeissä esiintyy mikrobivaurioita eri puolilla A-osan 2. kerrosta.

- Maanvastaisissa alapohjarakenteissa ulkoseinärakenteiden läheisyydessä on toja-eristeisiä alapohjarakenteita. Tutkimusten perusteella toja-eristeissä esiintyy mikrobivaurioita ja merkkiainekokeiden perusteella toja-eristekerroksesta voi tapahtua ilmavuotoja sisäilmaan päin tilojen ollessa alipaineisia ulkoilmaan / alapohjarakenteeseen nähden.

Alapohjarakenteet ovat paikoin kosteusteknisesti riskialttiita, lämpö- ja kosteuseristämättömiä alapohjarakenteita ja alkuperäisissä alapohjarakenteissa vedeneristeenä toimivan bitumisivelyn tekninen käyttöikä on ylittynyt. Alapohjarakenteissa esiintyy paikoin poikkeavaa kosteutta. Alapohjarakenteita on paikoin uusittu (esim. työsalin A216), mutta uusittuihinkin alapohjiin liittyy sisäilman laatua heikentäviä riskejä (ilmavuodot alapohjarakenteista).

- Kellarikerroksen ja sisääntulokerroksen (A-osan 2. kerros) välisessä välipohjassa ei ole kosteusvaurioitumisherkkiä eristemateriaaleja. Liikuntasalin A206 puulattian alla olevassa mineraalivillaeristeessä esiintyy paikallinen mikrobivaurio. Liikuntasalin sisäilmassa esiintyy Asumisterveysasetuksen toimenpiderajan ylittävä pitoisuus mineraalivillakuituja, jonka lähteenä todennäköisesti toimii puulattian alla oleva mineraalivillaeriste.

- 2. kerroksen sisäilmassa esiintyy Asumisterveysasetuksen toimenpiderajat ylittävä pitoisuus teollisia mineraalivillakuituja.
  - A1-osan 2. kerrosta palvelevat ilmanvaihtokoneet ovat vanhoja, vuonna 1985 valmistettuja tulo- ja poistoilmakoneita, joiden tekninen käyttöikä on ylittynyt. A2-osan 2. kerrosta palvelee IV-kone TK28 vuodelta 1996. Liikuntasalia ja Auditoriotilaa palvelevat IV-koneet ovat vuodelta 2013. IV-tutkimusten perusteella A-siiven 2. kerrosta palvelevissa ilmanvaihtokoneissa ei esiinny merkittäviä sisäilman laatua heikentäviä tekijöitä.

HUOM! **Entisessä värjäämötilassa A225** tavanomaisesta poikkeava altistumisolosuhde on **erittäin todennäköinen**, koska tutkimusten perusteella tilojen kohdalla ulkoseinärakenteen mineraalivillaeristeissä ja sokkelihalkaisun toja-eristeissä esiintyy mikrobivaurioita, tilan kohdalla alapohjan toja-eristeissä esiintyy mikrobivaurioita ja tilat ovat ulkoilmaan nähden jatkuvasti alipaineisia. Tila on pidempiä jaksoja yli -15 Pascalia alipaineinen ulkoilmaan nähden, jolloin Asumisterveysasetuksen alipaineisuudelle asetettu toimenpideraja ylittyy.

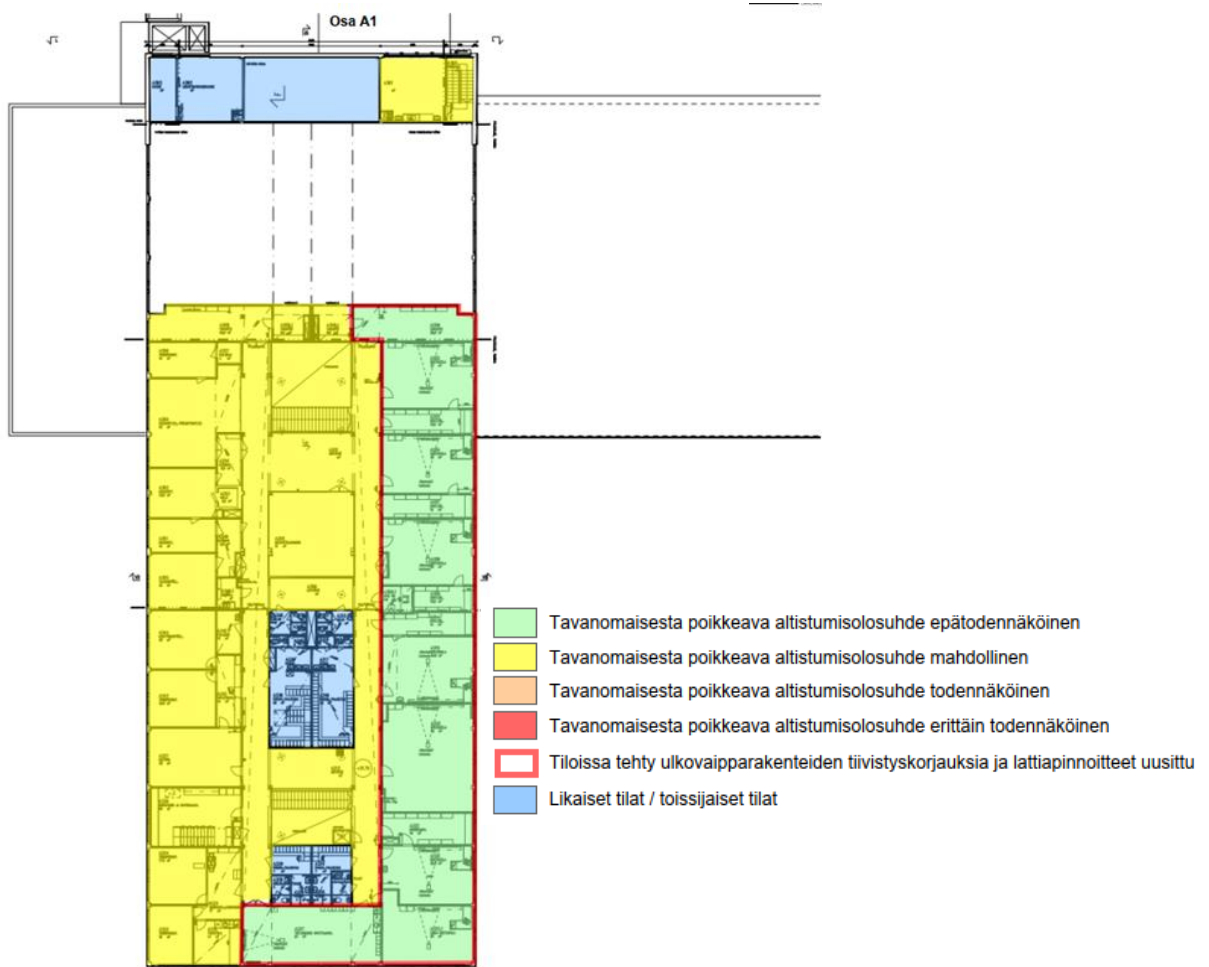
**Kuva 10**

Altistumisolosuhtearvio A1-osan 3. kerroksen pohjapiirustuksessa. Pohjapiirustukset esitetty tarkemmin liitteessä 1.

- Rakenneavausten ja rakenneavauksista otettujen materiaalinäytteiden analyysitulosten perusteella 3. kerroksen ulkoseinärakenteiden ja yläpohjarakenteiden lämmöneristeissä ei esiinny mikrobivaurioita.
- Välipohjarakenne ei sisällä eristemateriaaleja, jotka voisivat vaurioitua. Välipohjarakenteessa ei esiinny poikkeavaa kosteutta.

- 3. kerrosta palvelevat ilmanvaihtokoneet ovat vanhoja, vuonna 1985 valmistettuja tulo- ja poistoilmakoneita, joiden tekninen käyttöikä on ylittynyt. IV-tutkimusten perusteella A-siiven 3. kerrosta palvelevissa ilmanvaihtokoneissa ei esiinny merkittäviä sisäilman laatua heikentäviä tekijöitä.

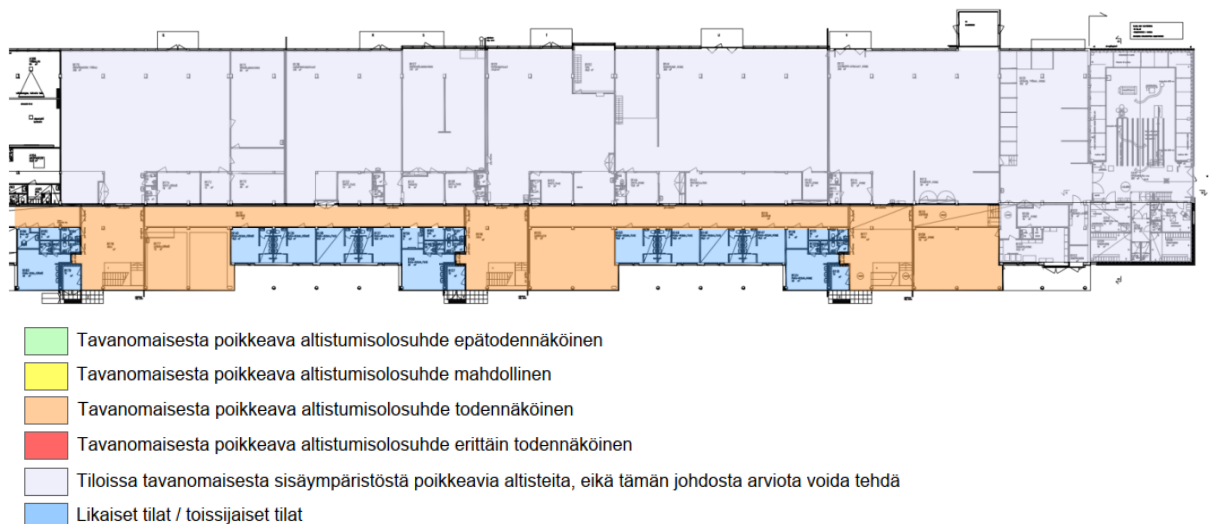
### Kuva 11

Altistumisolosuhtearvio B-osan 1. kerroksen pohjapiirustuksessa. Pohjapiirustukset esitetty tarkemmin liitteessä 1.

- 1. kerroksen etelän puoleisen ulkoseinän mineraalivillaeristeissä ja sokkelihalkaisun toja- ja korkkieristeissä on todettu mikrobivaurioita. Sokkelirakenteiden ulkopinnoilla esiintyy ulkopuolisen kosteusrasituksen aiheuttamia vauriojälkiä (kalkkihärmäjälkiä). Mikrobivaurioita ei todettu pohjoisen puoleisen ulkoseinän lämmöneristeissä. Merkkiainekokeiden perusteella ulkoseinärakenteissa esiintyy säännöllisiä ilmavuotoreittejä, mutta tutkimusten perusteella ilmavuotoihin vaikuttaa merkittävästi sisätilojen painesuhteet ulkoilmaan nähden. Tutkimusten perusteella ulkoseinärakenteen ilmavuodot ovat säännöllisiä, silloin kun tilat ovat ulkoilmaan nähden jo lievästi alipaineisia.

- Maanvastaisissa alapohjarakenteissa esiintyy paikoin poikkeavaa kosteutta. Alkuperäisissä alapohjarakenteissa vedeneristeenä toimivan bitumisivelyn tekninen käyttöikä on ylittynyt. Toja-eristeisiä alapohjarakenteita esiintyy etelän puoleisissa luokka- ja sosiaalitiloissa. Alapohjien toja-eristeissä esiintyy paikoin mikrobivaurioita ja merkkiainekokeiden perusteella toja-eristeisissä alapohjarakenteissa esiintyy säännöllisiä ilmavuotoreittejä sisäilmaan päin. Tutkimusten perusteella ilmavuotoihin vaikuttaa kuitenkin merkittävästi sisätilojen painesuhteet ulkoilmaan / alapohjarakenteeseen nähden.

- Ilmanvaihtokoneilta mitattujen kokonaisilmavirtojen perusteella B-siiven 1. ja 2. kerroksen tiloja palvelevien ilmanvaihtokoneiden (TK18, TK21, TK7) tuloilmavirrat ovat poistoilmavirtoja suuremmat, mikä osaltaan selittää tiloissa paikoin vallitsevan ylipaineisuuden.

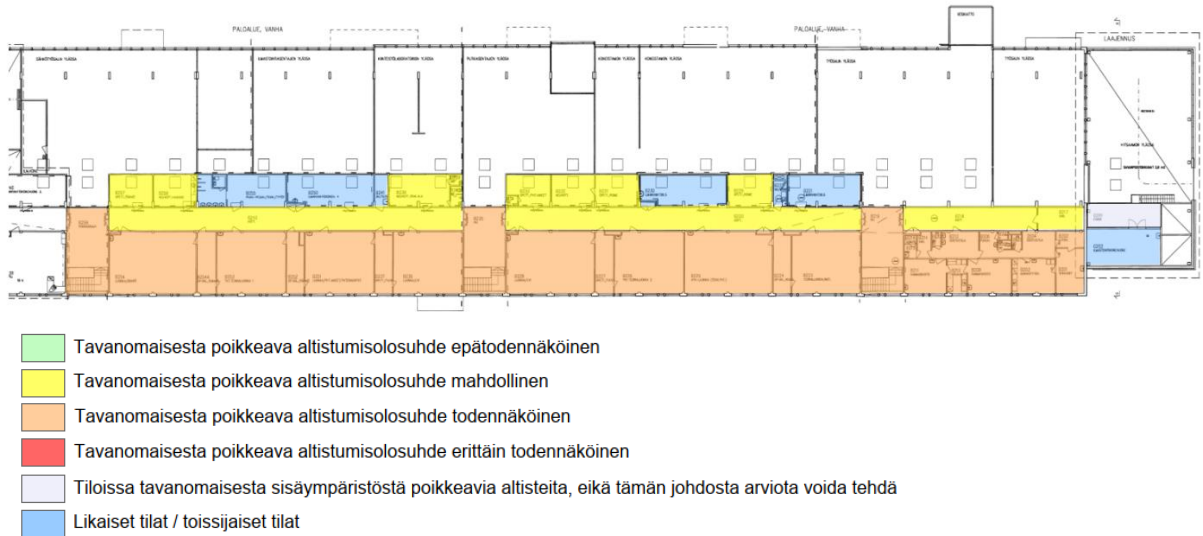
### Kuva 12

Altistumisolosuhtearvio B-osan 1. kerroksen pohjapiirustuksessa. Pohjapiirustukset esitetty tarkemmin liitteessä 1.

- B-siiven 2. kerroksen etelän puoleisen ulkoseinän lämmöneristeissä on todettu mikrobivaurioita. Merkkiainekokeiden perusteella, tilojen ollessa ulkoilmaan nähden alipaineisia, ulkoseinärakenteissa esiintyy säännöllisiä ilmavuotoreittejä sisäilmaan päin. Ilmavuotoihin vaikuttaa kuitenkin merkittävästi tilojen painesuhteet ulkoilmaan nähden, ja tutkimusten perusteella painesuhteissa oli havaittavissa tilakohtaisia eroja (osa tutkituista tiloista oli alipaineisia ja osa ylipaineisia ulkoilmaan nähden).

- Välipohjarakenteissa ei esiinny kosteusvaurioherkkiä eristemateriaaleja eikä poikkeavaa kosteutta.
  - B-siiven yläpohjarakenteiden lämmöneristeissä ei todettu mikrobivaurioita. Havaintojen perusteella vesikattovuotoja on esiintynyt työsalitilojen ja A2-osalla olevien luokkatilojen alueilla (erityisesti luokka A168).

- B-siiven konesaumatus peltikatteen tiiveyttä tulee parantaa mahdollisuuksien mukaan vesikatteessa tapahtuvien vesivuotojen takia. Luokkatilan A168 kohdalla yläpohjan alapinnassa todettujen vesikattovuotojen aiheuttamat kosteus- ja mikrobivauriot tulee korjata (tehty osittain kesällä 2023) ja studiotilan A170 umpeen laitettujen kattoikkunoiden kosteusvaurioituneet levyrakenteet tulee uusia.
