# Vantaan ammattiopisto Varia, Hiekkaharjun toimipiste

Rakenne- ja sisäilmatekniset lisäselvitykset altistumisolosuhteiden arviointia varten

21.8.2023

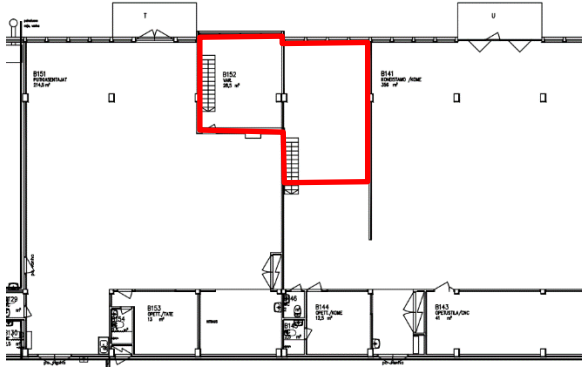
**Kuva 8**

B-siivessä työsalien alapuolella sijaitsevat varastotilat, joissa esiintyy maanvastaisia seinärakenteita.

B-siiven kellarikerroksen varastotiloissa ei havaittu maanvastaisissa seinissä kosteusvaurioon viittaavia jälkiä.

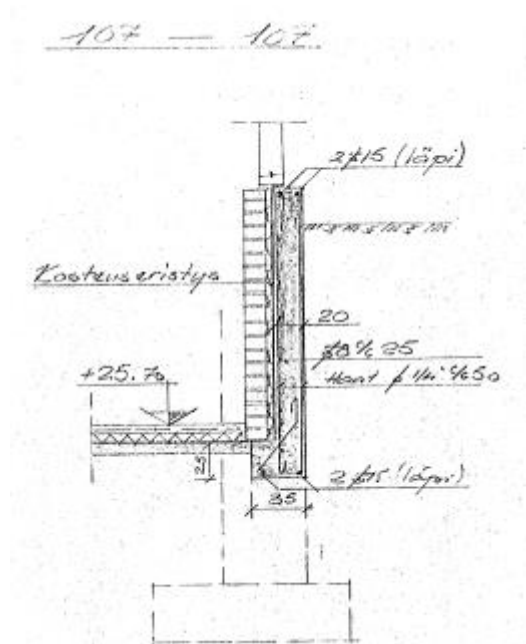
**Kuva 10**

A-osan Käytävän A002 porrashuoneen sisäilmassa havaittiin ensikäynnillä mikrobipestäistä hajua ja käytävän alueella maanvastaisessa seinässä esiintyy paikallinen kosteusvaurioalue. Porrashuoneen alueella on myös lämpöputkien läpivientejä maanpaineseinissä. Läpiviennit ovat pääosin tiiviitä, mutta paikallisesti läpivientien kohdilla havaittiin ilmvirtausta merkkisavun avulla todettuna.

A-osan kellarikerroksen käytävällä A002 toja-eriste on mahdollisesti rakenteen reuna-alueella.

Heti tehtävänä jatkotoimenpiteenä suositellaan käytävätilassa A002 maanvasteisen seinärakenteen paikallisen kosteusvaurion korjausta, koska käytävän sisäilmassa on havaittavissa poikkeavaa mikrobiperäistä hajua.

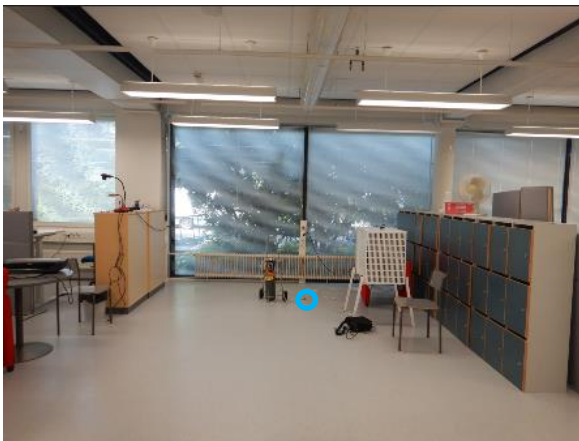
**Kuva 20**  
Huonetilan A214 (MA2) merkkiainetutkimuksessa ei havaittu ilmavuotoa alapohjarakenteen toja-eristekerroksesta huonetilan suuntaan.

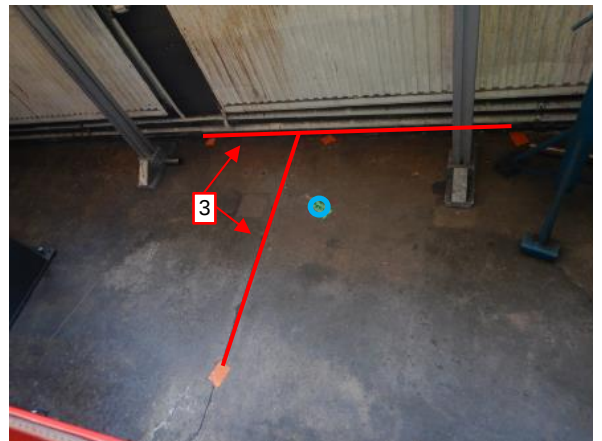
**Kuva 21**  
Levyseppähitsaus B112 (MA8): merkittävä ilmavuotokohta ikkunan alla ulkoseinän ja alapohjan liittymässä sekä alapohjassa olevan halkeaman kohdalla. Merkkiaine johdettu alapohjan leca-soraeristekerrokseen

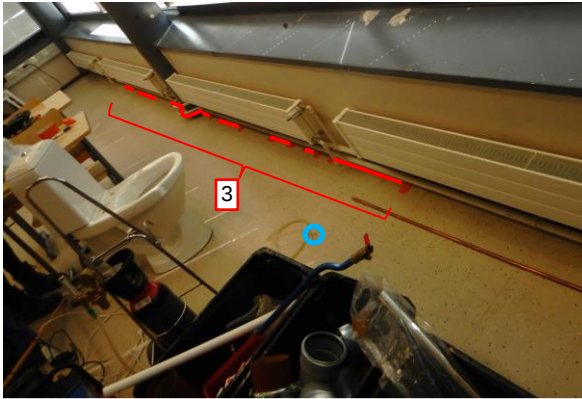
**Kuva 22**  
Luokkahuoneen B155 ikkunaseinustalla merkittävää ilmaavuotoa seinän ja lattian liittymässä sekä pilarin juuressa. Merkkiaine johdettu alapohjan toja-eristekerrokseen.

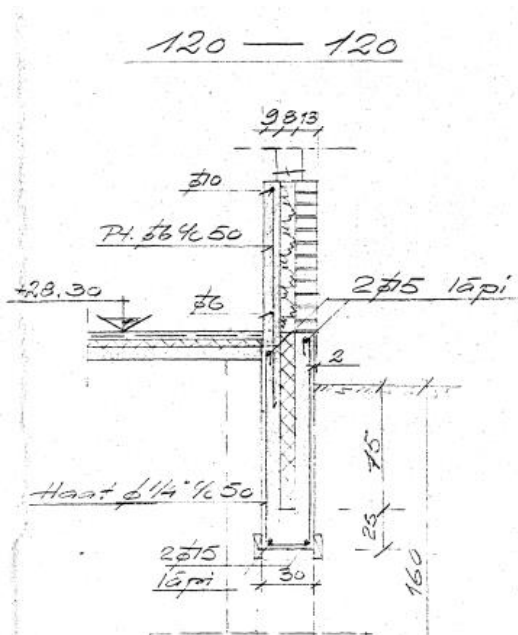
**Kuva 25**

A-siiven 2. kerroksen ulkoseinän rakennetyyppi. Sokkelihalkaisun lämmöneristeessä ja ulkoseinän lämmöneristeissä on todettu mikrobivaurioita.

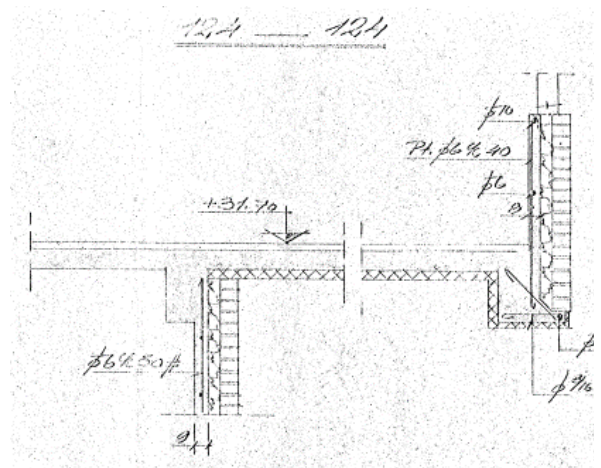
**Kuva 26**

A-siiven 3. kerroksen ulkoseinän rakennetyyppi. Ulkoseinän lämmöneristeissä ei ole todettu mikrobivaurioita.

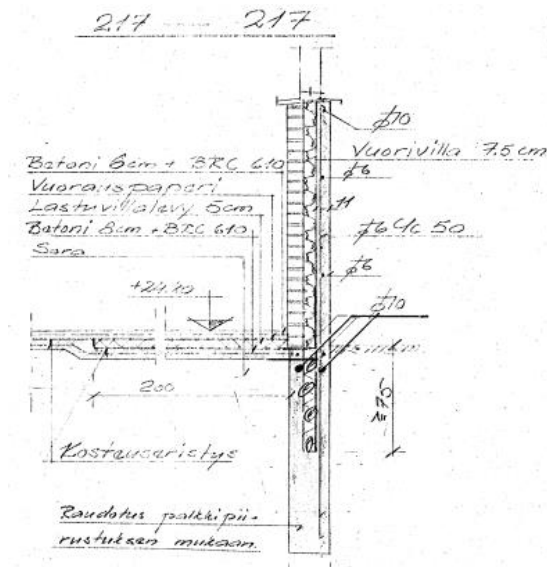
**Kuva 27**

B-siiven 1. kerroksen pohjoispuolen työhallien rakennetyyppi. Hallisiipien ulkoseinien rakenteita on mahdollisesti uusittu aiempien remonttien yhteydessä. Työhallien ulkoseinärakenteissa ei ole todettu mikrobivaurioita.

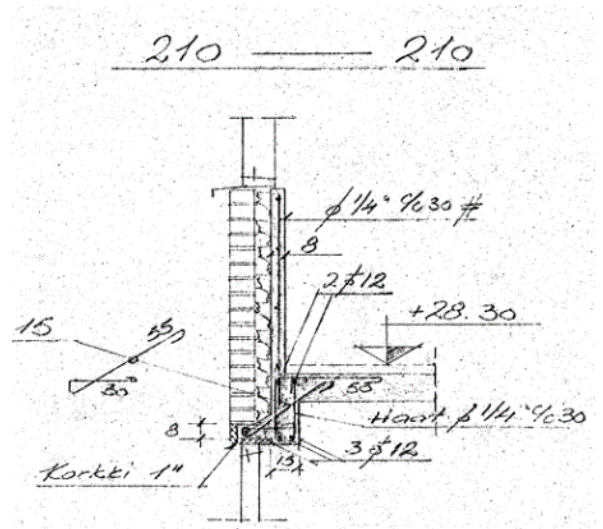
**Kuva 28**

B-siiven 2. kerroksen ulkoseinä. Leukapalkkien kohdilla olevissa korkkieristeissä on todettu vaurioita. Ulkoseinän lämmöneristeissä ja korkkieristeissä on todettu mikrobivaurioita.

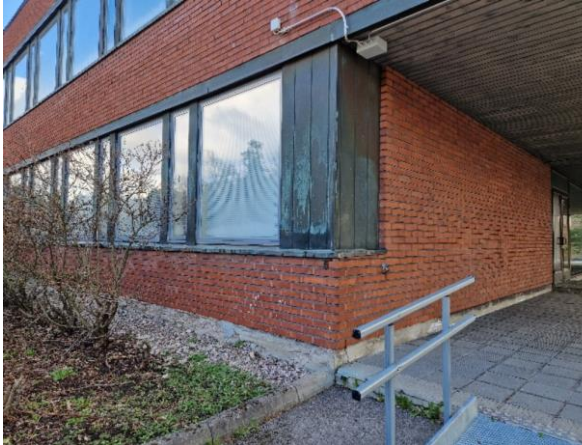
**Kuva 29**

A-siivessä lännen puoleisella julkisivulla sokkelirakenteessa esiintyy merkittäviä rapautumisvaurioita.

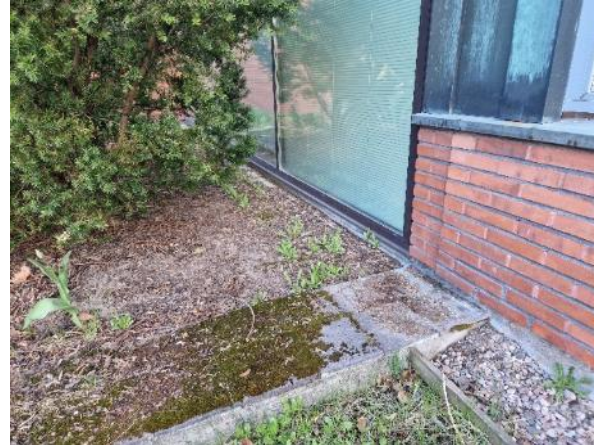
**Kuva 30**

A-siivessä lännen puoleisella julkisivulla sokkelikorkeus on paikoin erittäin matala.

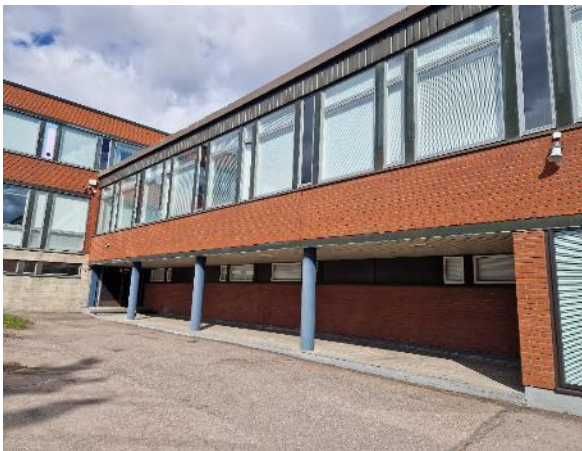
**Kuva 31**

A- ja B-siipien eteläjulkisivulla sisäänkäyntien kohdilla on syvennykset. Syvennyksien kohdilla sokkeleiden ulkopinnoilla esiintyy merkittäviä kosteusvauriojälkiä (kalkkihärmää).

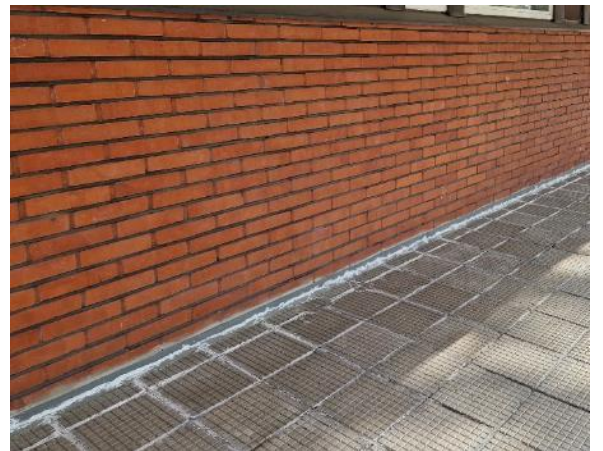
**Kuva 32**

Syvennyksien kohdilla sokkeleiden ulkopinnoilla esiintyy merkittäviä kosteusvauriojälkiä (kalkkihärmää).

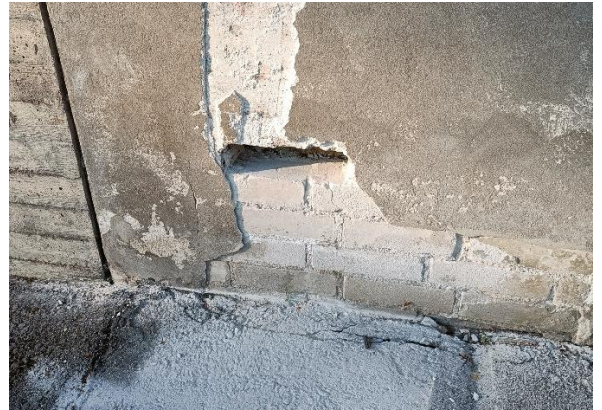
**Kuva 34**

Hitsaustilan B101 kohdalla tiilirakenteisessa sokkelissa esiintyy merkittäviä kosteusvauriojälkiä, mutta ulkoseinän lämmöneristeessä ei esiinny mikrobivauriota.

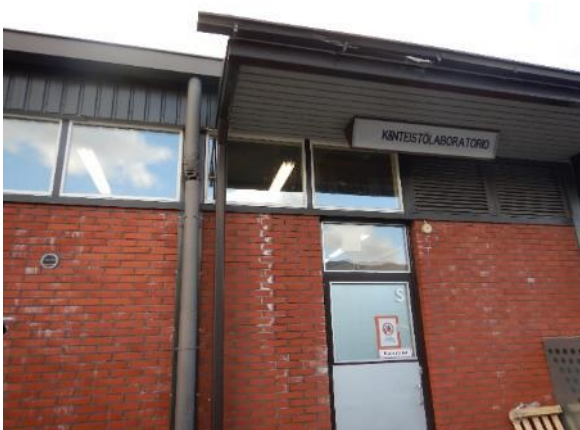
**Kuva 37**

Kiinteistölaboratoriotilan B127 kohdalla julkisivuissa on havaittavissa vesivuotojen aiheuttamia vauriojälkiä.

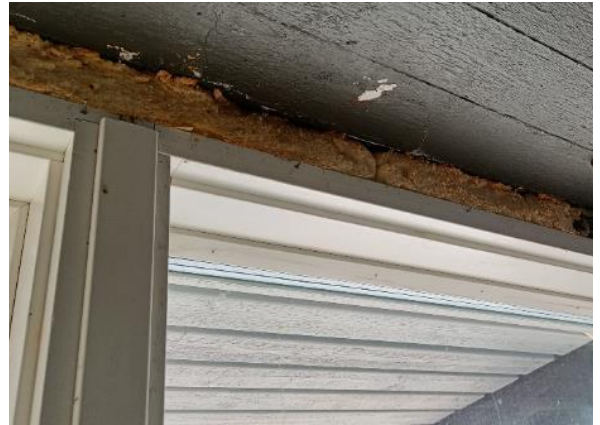
**Kuva 38**

Kiinteistölaboratoriotilan B127 kohdalla vesi on päässyt vuotamaan rakennuksen sisäpuolelle ikkunan yläkarmin ja seinän liitoskohdasta.

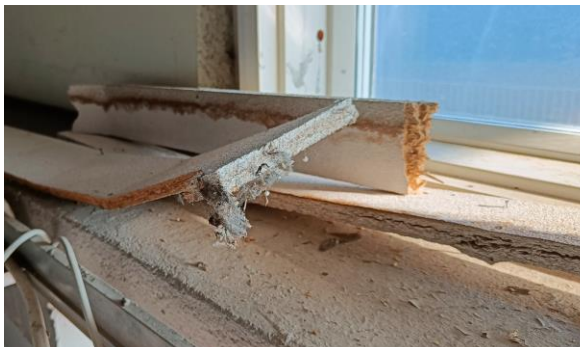
**Kuva 39**

Kiinteistölaboratoriotilan B127 sisäpuolelle ikkunan yläkarmin ja seinän liitoskohdasta vuotanut vesi on aiheuttanut liitoskohdassa olevaan peitelevyyden kosteusvaurion.

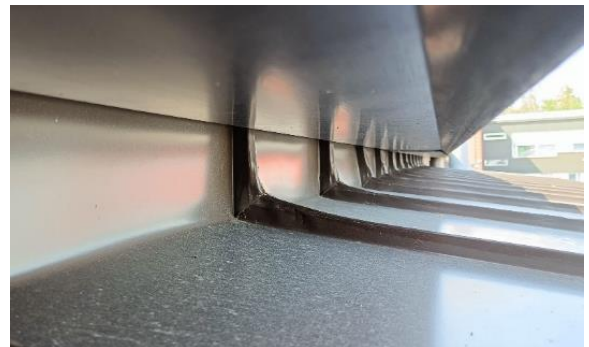
**Kuva 40**

pellityksen ylösnosto katoksen ja ulkoseinän liitoskohdassa on toteutettu asianmukaisesti (Kuva 40). Vesivuotojäljet ovat mahdollisesti ajalta ennen katoksen pellityksen uusimista.

Kiinteistölaboratoriotilan B127 kohdalla olevan katoksen pellitys on uusittu ja pellin ylösnosto ulkoseinälle on toteutettu asianmukaisesti.

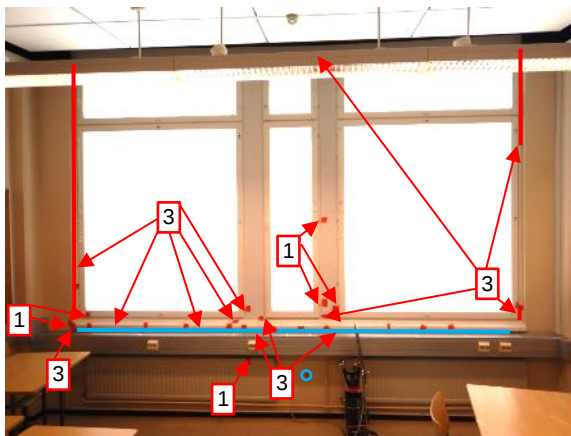
**Kuva 43**

Opetustilan B223 vuotokohtat (MA12): suurin vuoto kohta oli ikkunalaudan alapuolella oleva pitkä halkeama ja pistemäisiä vuoto paikkoja esiintyi runsaasti ikkunakarmeissa.

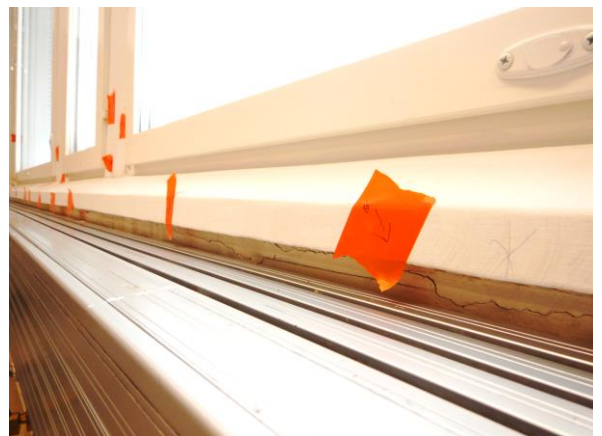
**Kuva 44**

Opetustilan B223 ikkunalaudan alapuolella on halkeama koko matkalla.

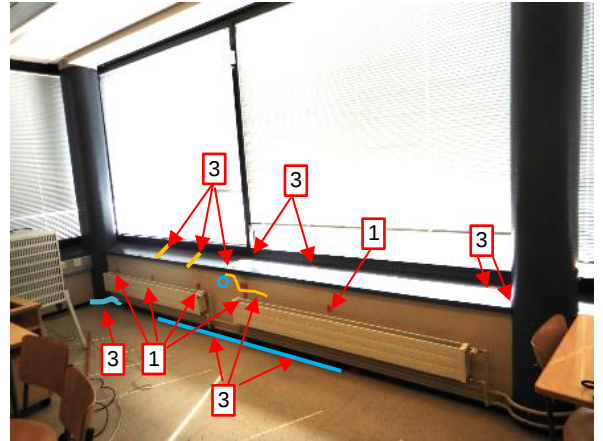
**Kuva 46**  
Opetustilan B155 vuotokohtat (MA10): merkittävimmät vuotopaikat olivat ikkunalaudassa olevat halkeamat ja porareivät, ulkoseinän ja lattian liittymät sekä pilarin ja lattian liittymät.

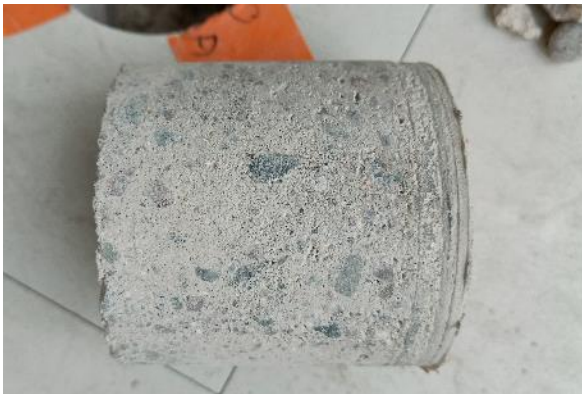
**Kuva 51**

Välipohjassa ei ole Kirjaston A231 alueella kosteus- eikä lämmöneristettä.

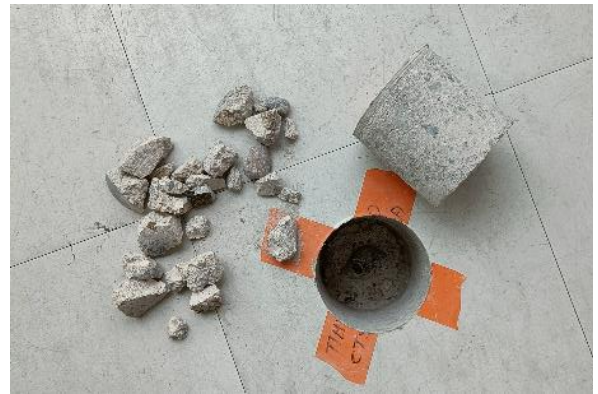
**Kuva 52**

Välipohjassa ei ole Kirjaston A231 alueella kosteus- eikä lämmöneristettä.

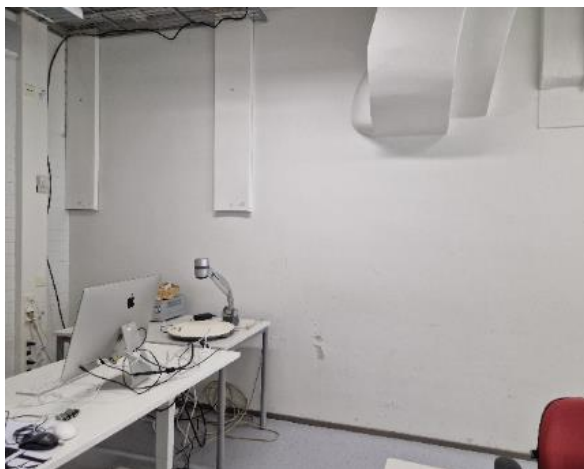
**Kuva 55**

Työsalin A168 kohdalla väliseinärakenteessa esiintyy kosteusvauriojälkiä.

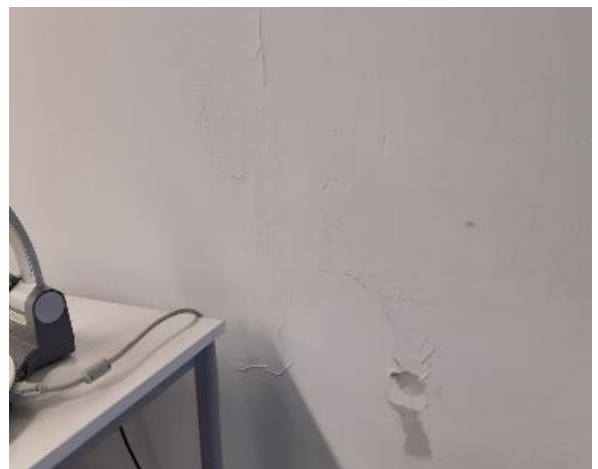
**Kuva 56**

Työsalin A168 kohdalla väliseinärakenteessa esiintyy kosteusvauriojälkiä.

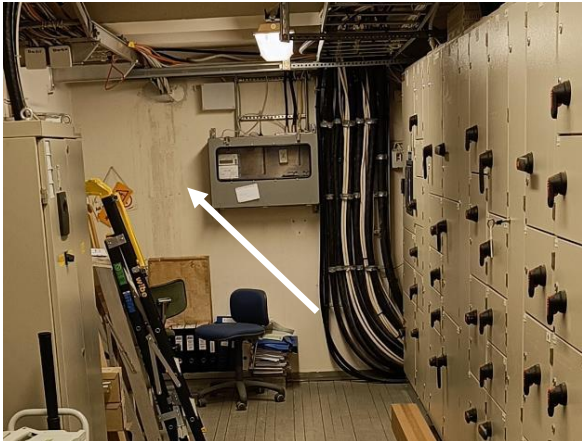
**Kuva 57**  
Sähkökeskuksen A147 puolella väliseinässä on havaittavissa timanttiporareian alapuolella valumajälkiä.

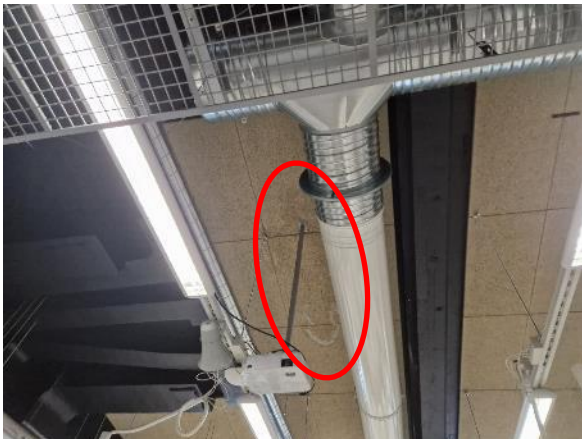
**Kuva 71**  
Työsali A168. Salin katossa vesivuotojälkiä. Ko. kohdan vaurioituneet alakatolevyt on uusittu kesällä 2023.

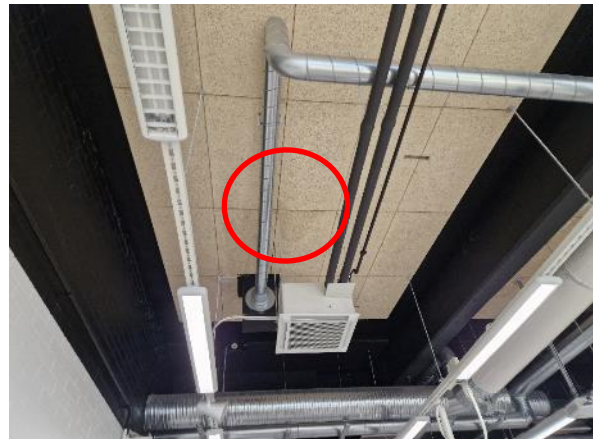
**Kuva 72**  
Työsali A168. Salin katossa vesivuotojälkiä.

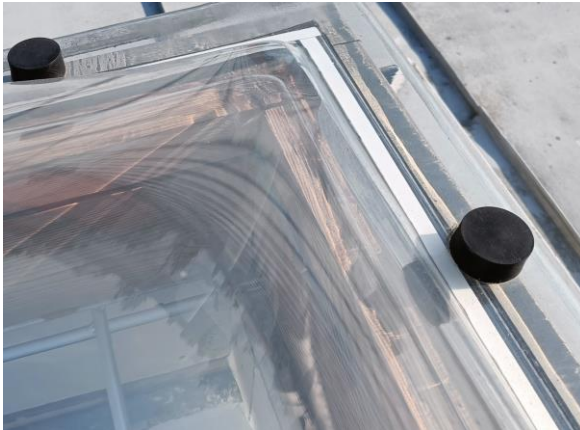
**Kuva 77**  
Savunpoistoluukun puurakenteessa on kosteusvauriojälkiä.

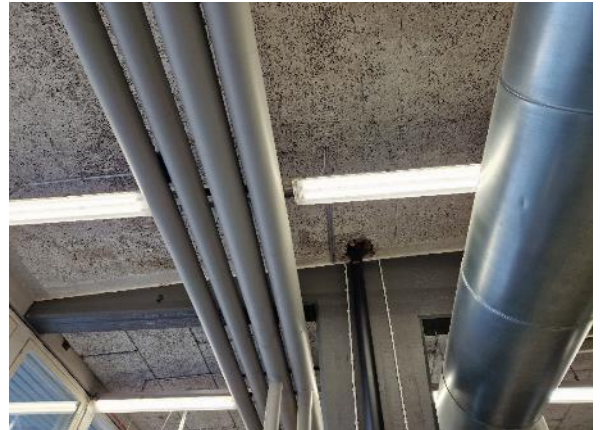
Yläpohjarakenteen alapinnassa on havaittavissa myös epätiivittä ja mineraalivillalla tilkittyjä läpivientejä (Kuva 78).

**Kuva 78**  
Yläpohjarakenteessa on havaittavissa epätiiviyttä tai mineraalivillalla tilkittyjä läpivientejä.

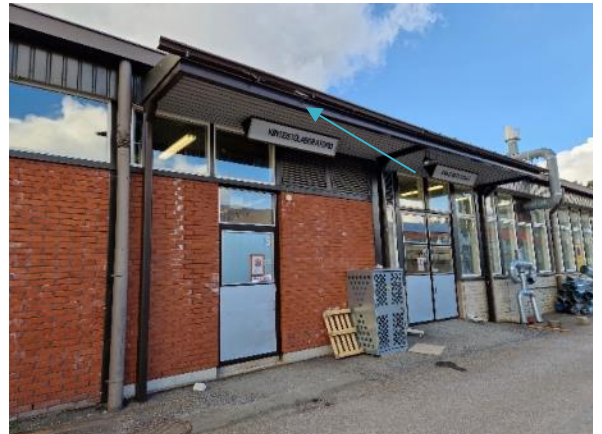
**Kuva 82**  
Myös B-siiven pohjoispuolen sisäänkäyntilippojen kohdilla sadevesikouruissa esiintyy vuotokohtia/reikiä.

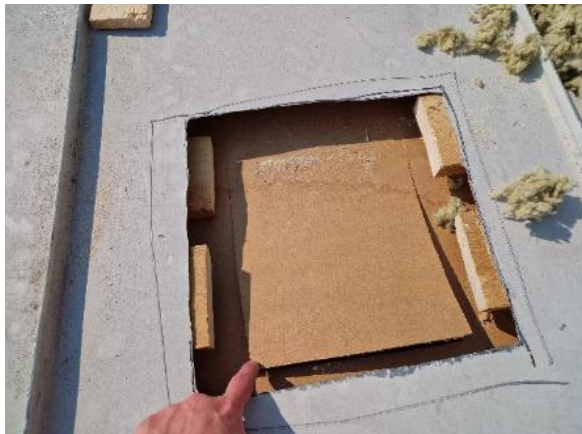
**Kuva 83**

Konesaumatus pellin alla on B-osassa pahvinen aluskate. Aluskatteen pinnalla on lähes kaikissa rakenneavauskohdissa vesivuotojälkiä (Kuva 83). Myös tuulensuojalevynä olevan kipsilevyn yläpinnalla on useassa rakenneavauskohdassa kosteusvauriojälkiä (Kuva 84). Rakenneavaus YP1:n kohdalla (tila A168) mineraalivillan havaittiin oleva aistinvaraisesti arvioituna kosteaa yläpohjan betonilaatan pinnan tuntumassa.

B-osan rakenneavauksissa havaittiin aluskatteen yläpinnoilla kosteusvauriojälkiä.

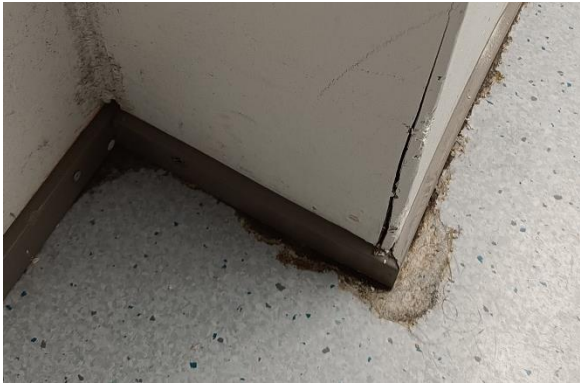
**Kuva 93**

Tilassa A216 on levyrakenteinen kotelo, jonka sisällä on viemäriputki. Kotelorakenteen kipsilevyjen alaosissa sekä koteloa ympäröivässä lattiapinnoitteessa on kosteusvauriojälkiä. Tarkastusluukun kautta tehtyjen havaintojen perusteella viemäriässä on ollut vuoto. Kotelon levyrakenteen sisäpinnalla on kosteusvauriojälkiä ja pohjalla sekä viemärin ulkopinnalla on vuotojälkiä (Kuva 93...Kuva 96).

Tilassa A216 on kotelorakenne, jonka levyrakenteiden alaosissa ja ympärillä olevassa lattiapinnoitteessa on kosteusvauriojälkiä.

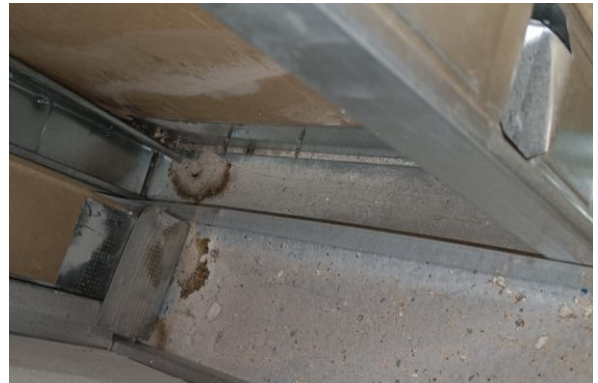
**Kuva 94**

Kotelon sisäpinnalla levyssä on kosteusvauriojälkiä.

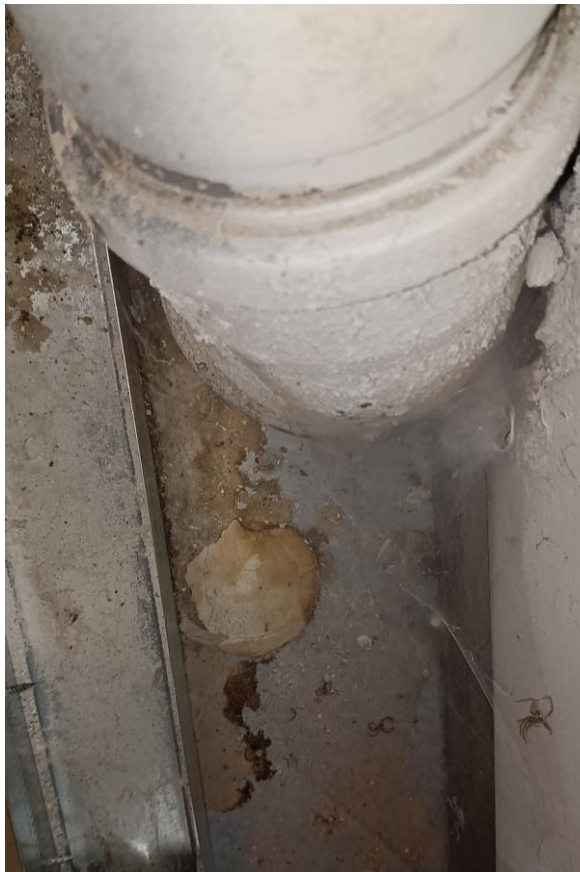
**Kuva 95**

Kotelon pohjalla on vuotojälkiä.

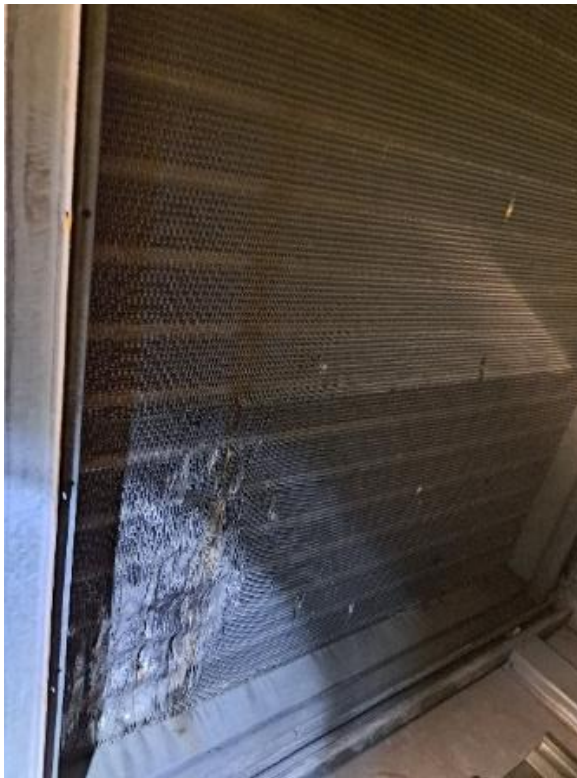
**Kuva 110**  
Lämmönsiirtimen vauriokohta koneessa 3TP.

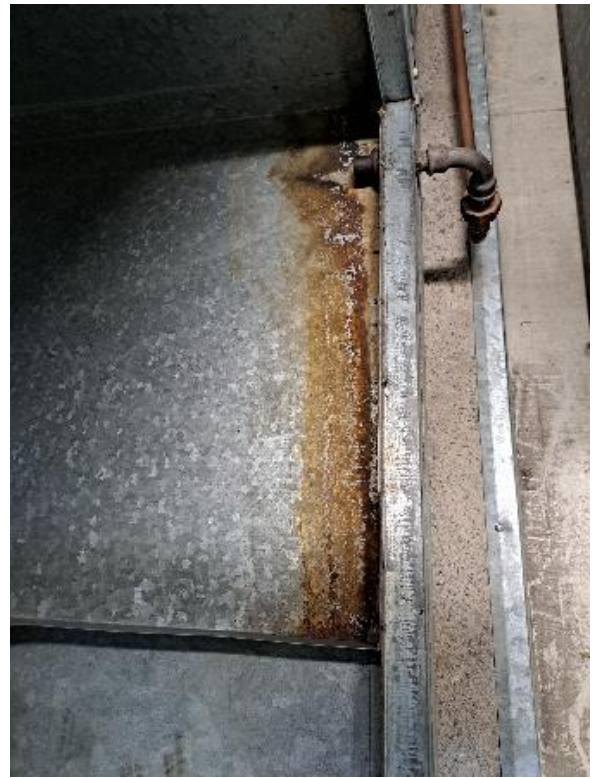
**Kuva 111**  
Kosteusjälkiä suodatinkammiossa.

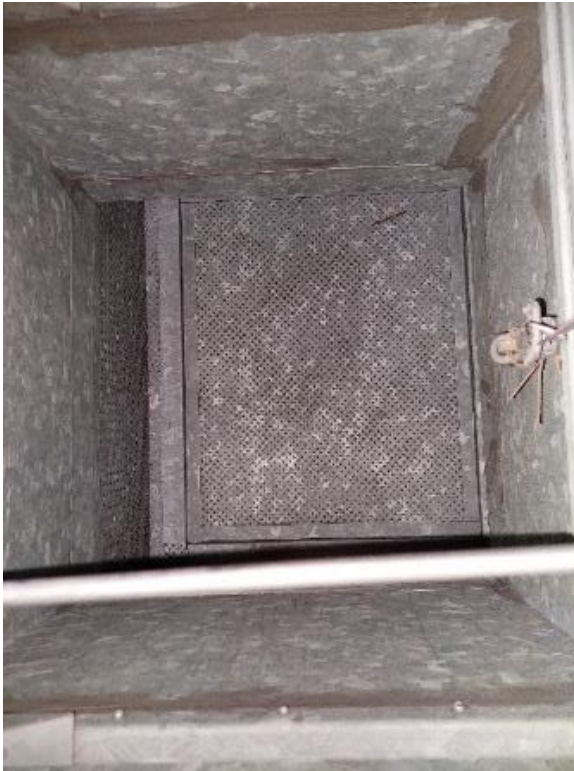
**Kuva 112**

Äänenvaimennin koneessa TK53 on melko syvällä kanavassa.

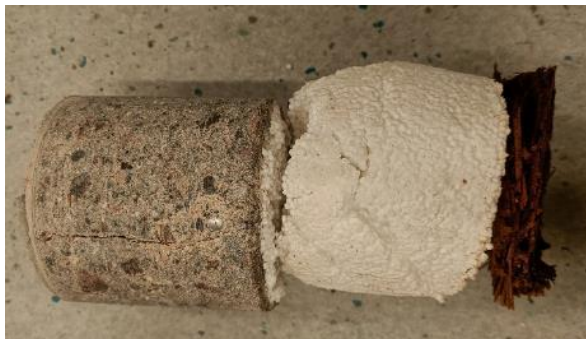
**Kuva 9**  
EPS-eristeen alla on kosteus- ja mikrobivaurioitunut vaneri.

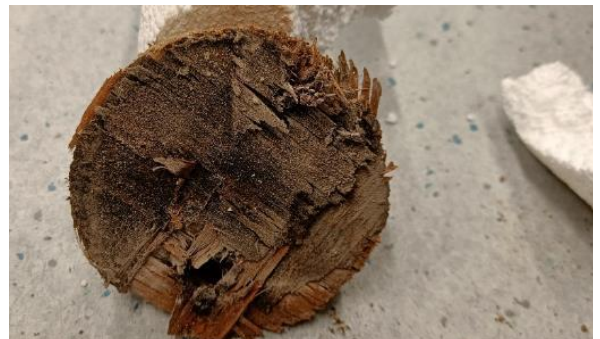
**Kuva 10**  
EPS-eristeen alla on kosteus- ja mikrobivaurioitunut vaneri.

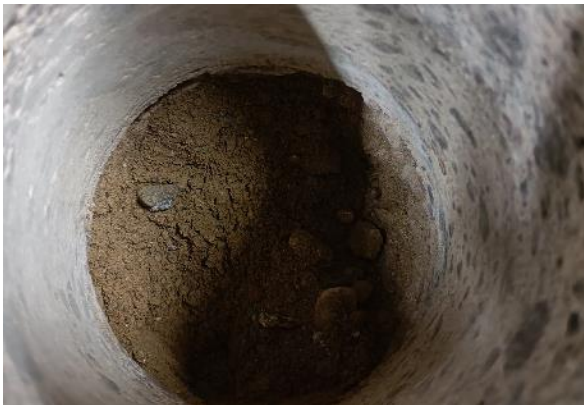
**Kuva 42**  
Alapohjana oli lämpö- ja kosteuseristämätön betonilaatta.
