# Vantaan ammattiopisto Varia, Hiekkaharjun toimipiste

Tiedotustilaisuus 6.9.2023

# Tehdyt sisäilma- ja kosteustekniset kuntotutkimukset

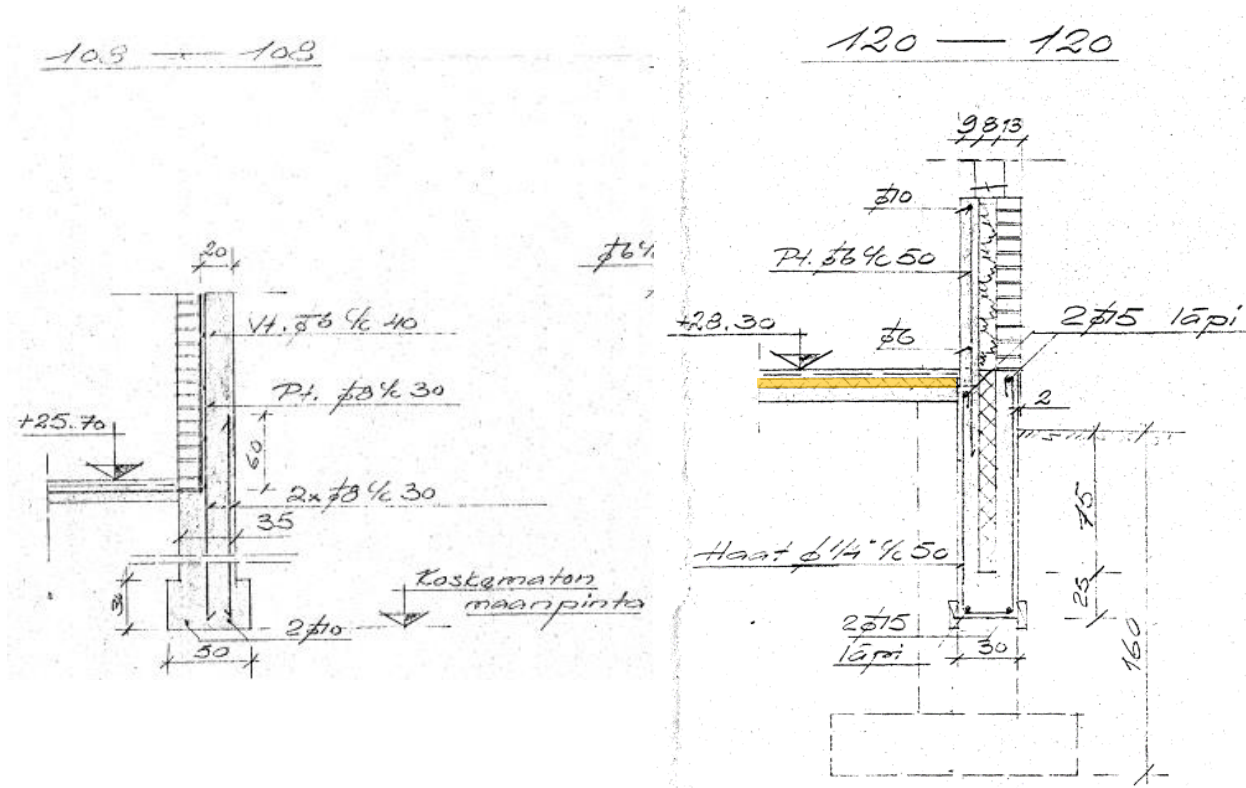
- Tutkimusten perustella rakennuksessa esiintyy useita erilaisia alapohjien rakennetyyppejä, joihin liittyy erilaisia riskejä.
- Maanvastaiset alapohjarakenteet ovat paikoin kosteusteknisesti riskialttiita, lämpö- ja kosteuseristämättömiä betonirakenteita ja paikoin alapohjarakenteiden reuna-alueilla olevissa tojaeristeissä esiintyy mikrobivaurioita.
- Alkuperäisissä alapohjarakenteissa vedeneristeenä toimivan bitumisivelyn keskimääräinen tekninen käyttöikä on ylittynyt, ja paikoin bitumisivelyä ei alapohjissa todettu lainkaan. Aiemmin suoritettujen tutkimusten perusteella alapohjarakenteissa esiintyy paikoin poikkeavaa kosteutta.

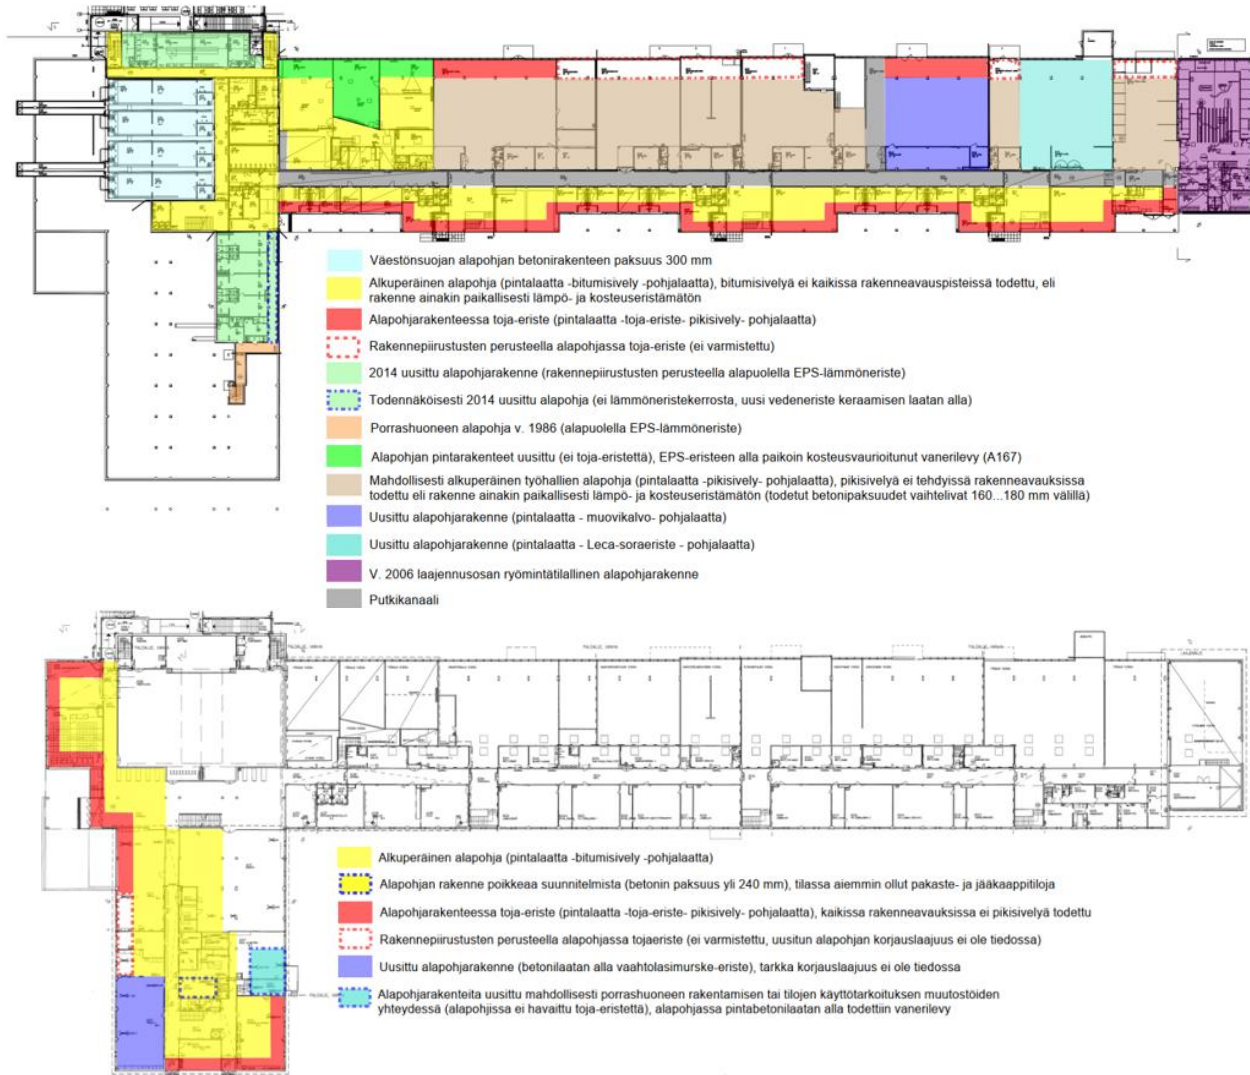
- Tutkimusten perusteella alapohjarakenteita on uusittu eri puolilla rakennusta, mutta korjatuillakin alapohjarakenteiden alueilla esiintyy sisäilmaan liittyviä riskejä (ilmavuodot rakenteista ja lahovaurioituneet vanerit EPS-eristeiden alla).
- Alapohjarakenteiden alapuolisesta täyttömaasta ja alapohjien mikrobivaurioituneista eriste- ja levymateriaaleista tapahtuvat ilmavuodot voivat heikentää sisäilman laatua.
- Rakenteista tapahtuviin ilmavuotoihin vaikuttaa kuitenkin merkittävästi tilassa tai rakennuksenosassa vallitsevat painesuhteet.
- B-siiven alapohjarakenteessa kulkee putkikanaali. Kanaalin luukut olivat Studiotilassa A170 epätiiväitä ja kanaalista tapahtui selviä ilmavuotoja ko. tilan sisäilmaan.

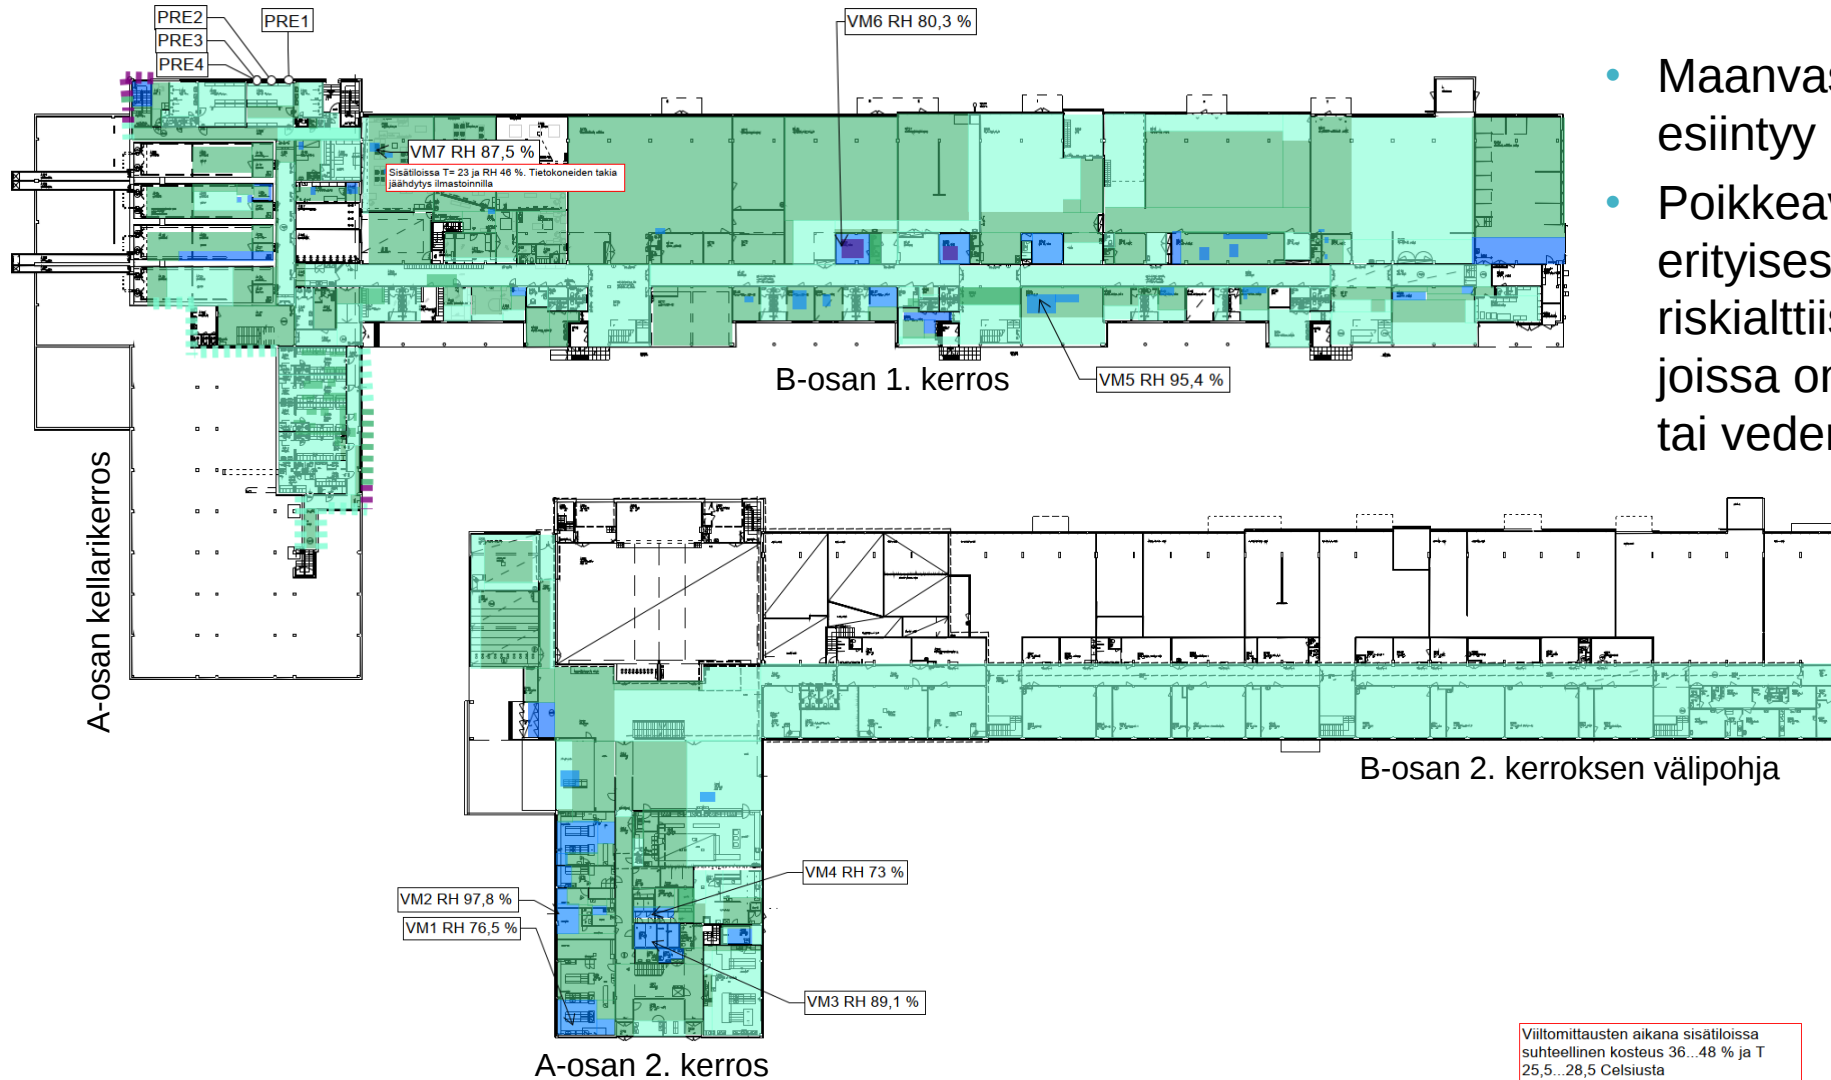
- Maanvastaisissa alapohjarakenteissa esiintyy paikoin poikkeavaa kosteutta.
- Poikkeavaa kosteutta esiintyy erityisesti kosteusteknisesti riskialttiissa alapohjarakenteissa, joissa on vedeneristeenä bitumisively tai vedeneristettä ei ole ollenkaan.

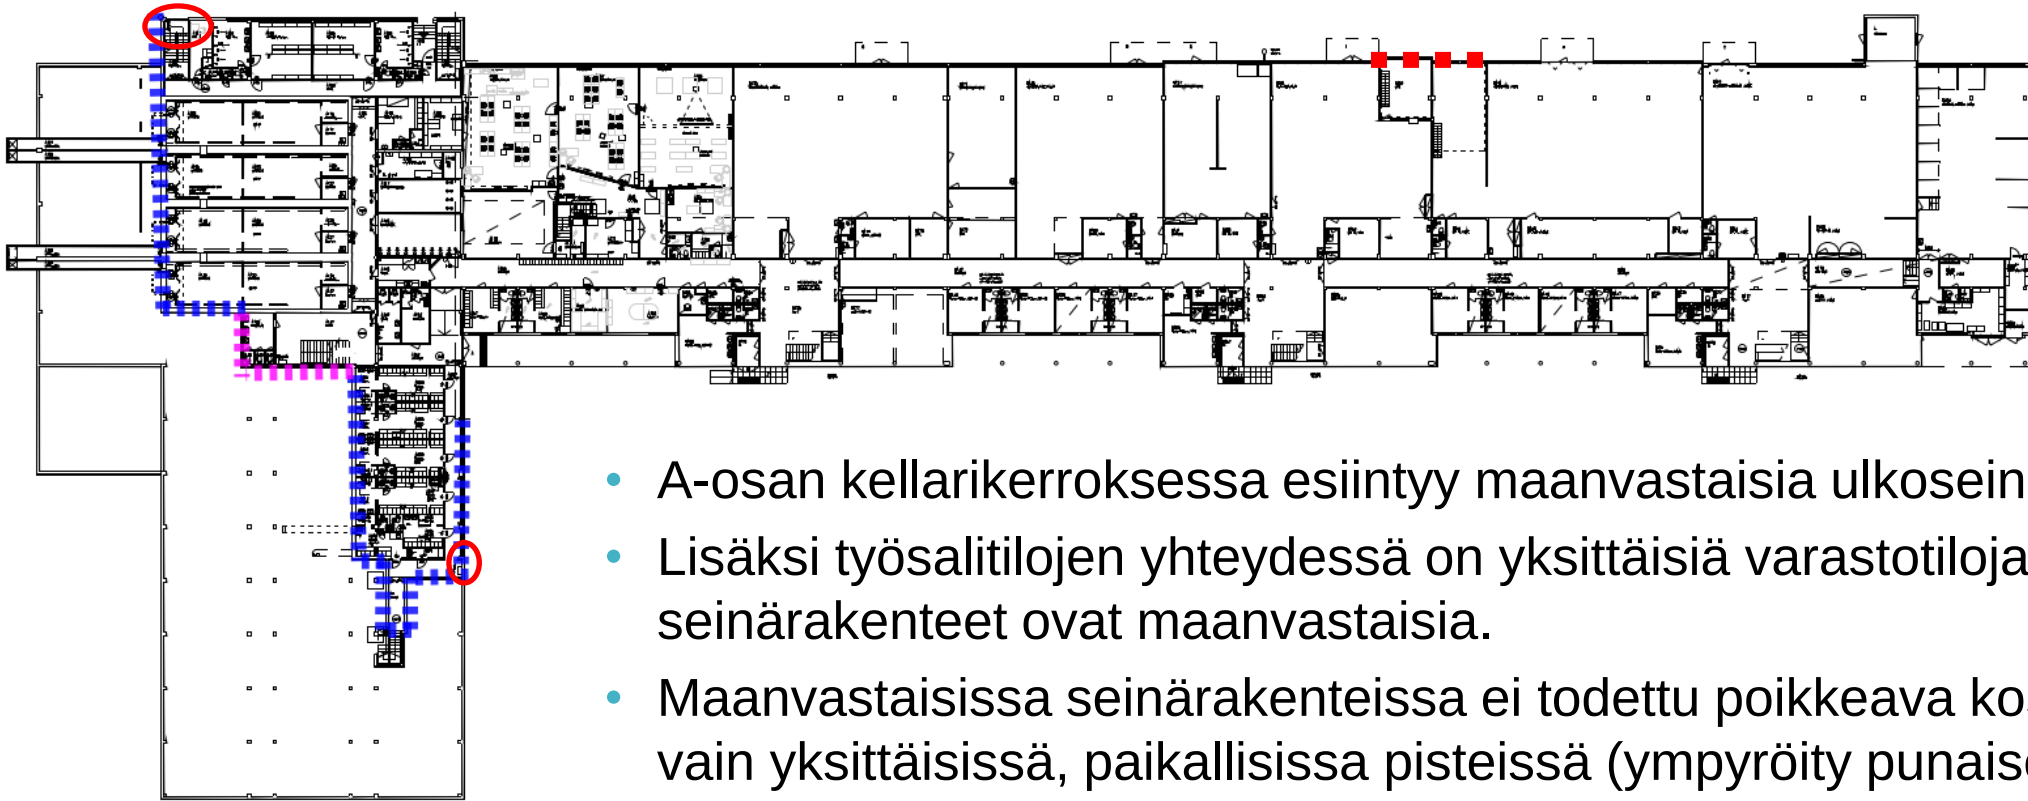
- A-osan kellarikerroksessa esiintyy maanvastaisia ulkoseinärakenteita.
- Lisäksi työsalitilojen yhteydessä on yksittäisiä varastotiloja, joiden kohdilla seinärakenteet ovat maanvastaisia.
- Maanvastaisissa seinärakenteissa ei todettu poikkeava kosteutta kuin vain yksittäisissä, paikallisissa pisteissä (ympyröity punaisella). Samoissa kohdissa todettiin paikalliset mikrobivauriot.
- Työsalitilojen yhteydessä olevien varastotilojen maanvastaisten seinien alaosissa todettiin poikkeavaa kosteutta pintakosteudenilmaisimella.

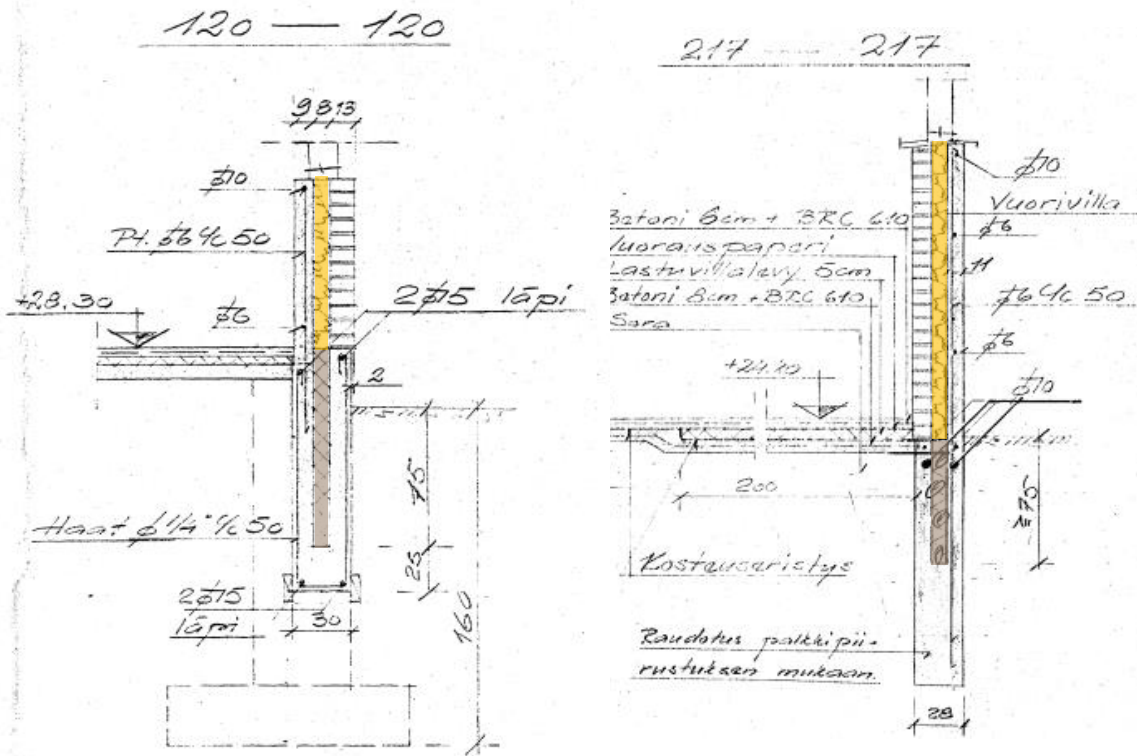
Tiilijulkisivun takana ei ole tuuletusrakoa (julkisivutiili on lämmöneristettä vasten), mikä lisää lämmöneristeen vaurioitumisriskiä.

- Rakennuksen ulkoseinärakenteet ovat sisältä ulospäin katsottuna puutteellisesti tuulettuvia betoni- villa -tiili -rakenteita.
- B-siiven työsalitilojen pohjoispuolen ulkoseinissä ikkunoiden alapuolella rakenne on sisältä ulospäin katsottuna tiili-villa-betonirakenteinen.
- Tutkimusten perusteella ulkoseinärakenteiden mineraalivillaisissa lämmöneristeissä, sokkelihalkaisun toja-eristeissä, ikkunoiden yläpuolella olevien leukapalkkien kohdilla olevissa korkkieristeissä sekä ikkunaliittymien vanhoissa tilke-eristeissä esiintyy monin paikoin mikrobivaurioita.
- Mikrobivaurioita on erityisesti todettu A-siiven 2. kerroksen (sisäänkäyntikerros) sokkeli- ja ulkoseinärakenteissa sekä B-siiven eteläjulkisivun sokkeli- ja ulkoseinärakenteissa.
- B-siiven pohjoispuolen ulkoseinissä sekä A-siiven 3. kerroksen ulkoseinärakenteissa ei mikrobivaurioita ole todettu.

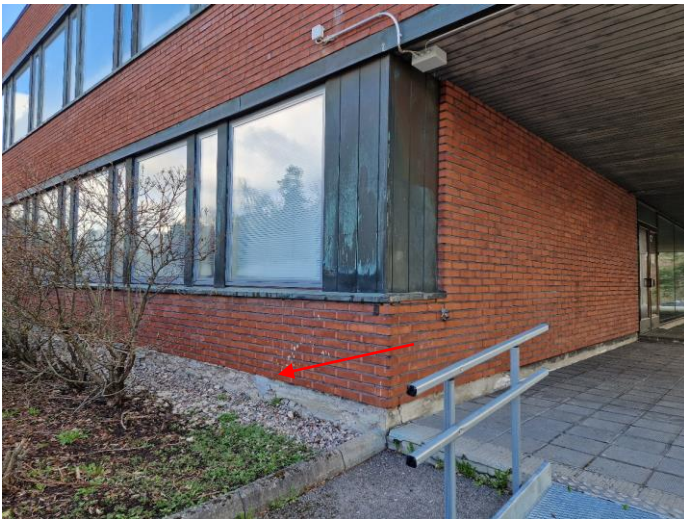
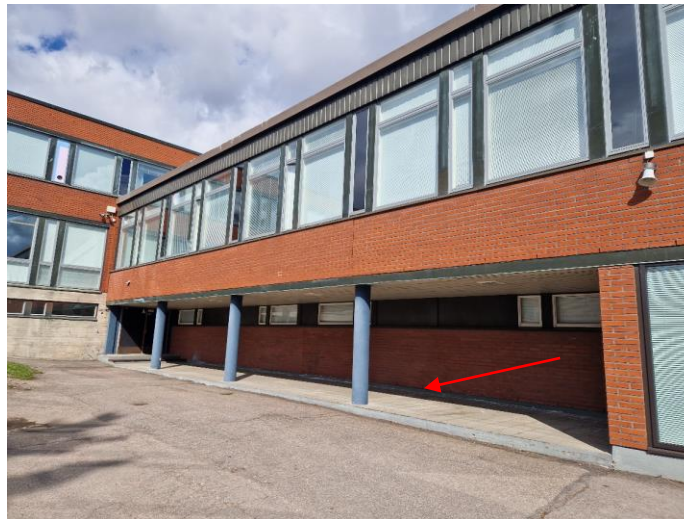
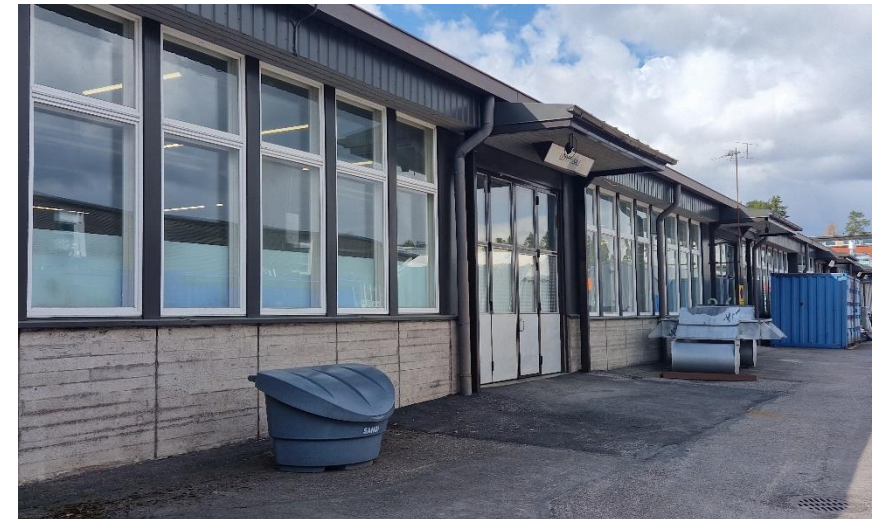
- A-osan sisäänkäyntikerroksen lännen puoleisissa betonisokkelirakenteissa esiintyy merkittäviä ulkopuolisen kosteusrasituksen aiheuttamia rapautumisvaurioita.
- B-siiven etelän puoleisten ulkoseinien sokkelirakenteissa esiintyy poikkeava kosteuden aiheuttamia kosteusrasitusjälkiä (kalkkihärmää).
- A-siiven 3. kerroksen idän puoleisiin tiloihin on tehty tiivistyskorjauksia kesien 2022 ja 2023 aikana. Merkkiainekokeiden perusteella vuonna 2022 suoritettut tiivistyskorjaukset ovat onnistuneet hyvin, eikä ulkoseinärakenteissa todettu kuin yksittäisiä pieniä, ikkunakarmien sormiliitoksiin liittyviä vuotokohtia.

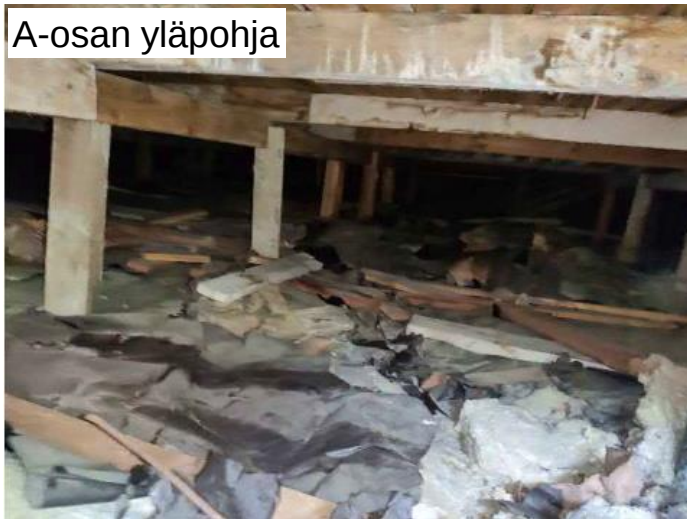
A-osan yläpohja

- A-osan yläpohjarakenteiden kuntoa on tutkittu vuoden 2021 tutkimusten yhteydessä. A-siiven yläpohjassa havaittiin rakennusjätteitä, mutta analyysitulosten perusteella yläpohjarakenteen lämmöneristeissä ei esiinny mikrobivaurioita.

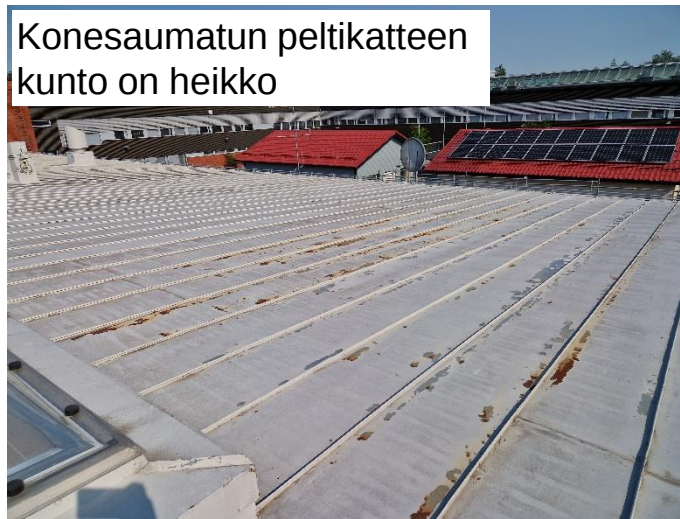
- A2- ja B-osalla sekä G-laajennusosalla konesaumatussa peltikatteessa on tapahtunut vesikattovuotoja. Tutkimusten perusteella konesaumatus peltikatteen kunto on heikko ja erityisesti G-osalla vesikatto on toteutettu siten, että vesi pääsee lammikoitumaan vesikatolle.

Konesaumatus peltikatteen kunto on heikko

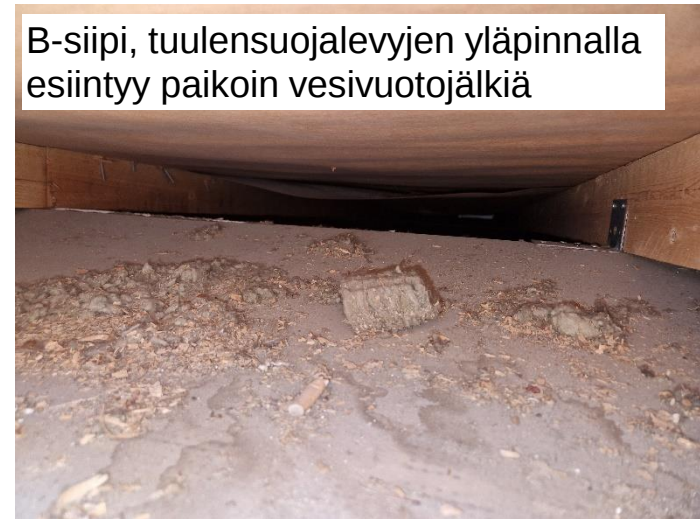
B-siipi, tuulensuojalevyjen yläpinnalla esiintyy paikoin vesivuotojälkiä

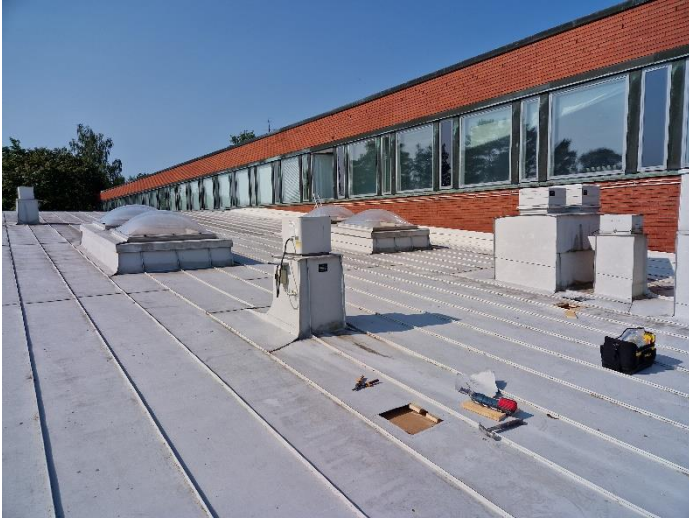
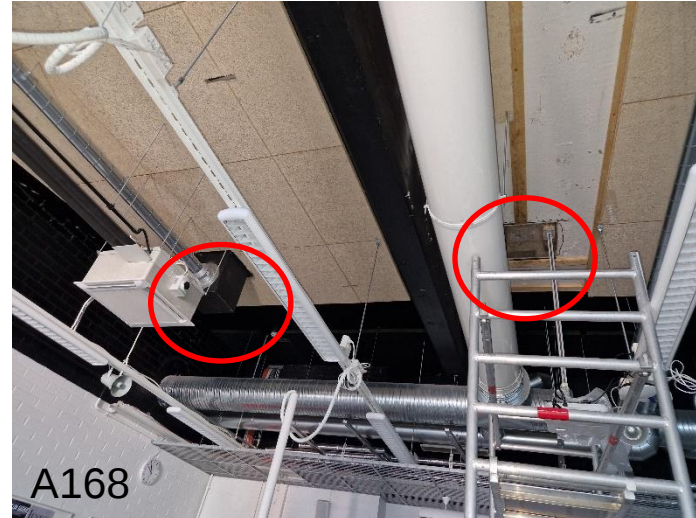
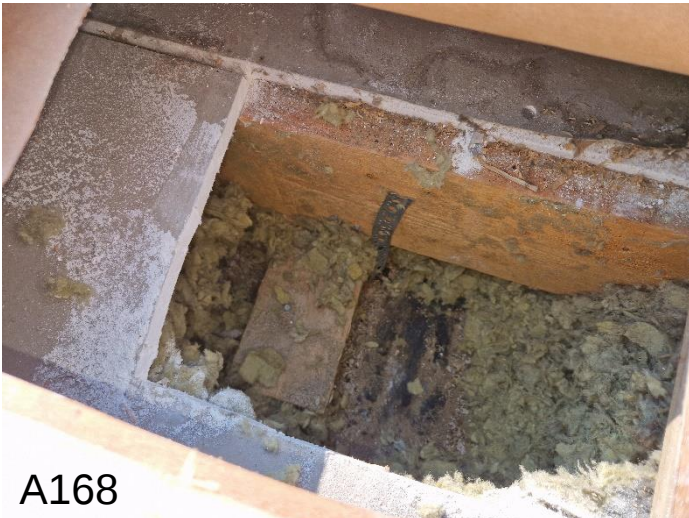
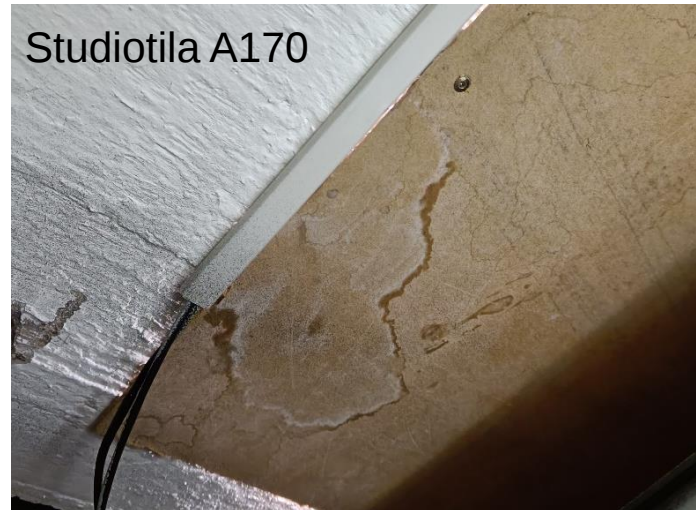
- B-siiven peltikatteeseen tehtiin rakenneavauksia yläpohjan rakenteen ja kunnon selvittämiseksi. Yläpohjan lämmöneristeistä otetuissa näytteissä ei todettu mikrobivaurioita, pl. tila A168, jonka kohdalla olevan vesikattovuodon läheisyydessä yläpohjan lämmöneristeissä esiintyy mikrobivaurio. Vesikattovuodon kohdalla yläpohjan lämmöneristeet olivat märkiä.

- Opetustilan A168 kohdalla on kaksi aktiivista vesikattovuotoa. Kattovuotojen läheisyyteen tehtiin kaksi rakenneavausta rakenteen kunnon selvittämiseksi.
- Vesikattovuodon kohdalla (kuvassa oikealla) yläpohjan lämmöneristeet olivat märkiä ja analyysitulosten perusteella yläpohjan lämmöneristeessä esiintyy mikrobivaurio.
- Merkkiainekokeiden perusteella yläpohjasta ei tapahdu ilmavuotoja sisäilmaan päin ns. ilmanvaihdon normaalitilanteessa.
- B-siivessä on runsaasti kattoikkunoita. Studiotalan A170 kohdalla kattoikkunoita on laitettu umpeen sisäpuolisilla levyrakenteilla. Kattoikkunan levyrakenteissa esiintyy vesivalumajälkiä.

- B-siiven ilmanvaihdon mineraalivillakuitulähteiden pinnoittamiseen.
  - Lisäksi kattovuotokohdat ja kattovuodoista aiheutuneet vauriot on esitetty korjattavaksi, epätiiviit alapohjien putkikanaalien luukut tiivistettäväksi sekä umpeen laitettujen kattoikkunoiden kosteusvaurioituneiden levyt uusittavaksi.

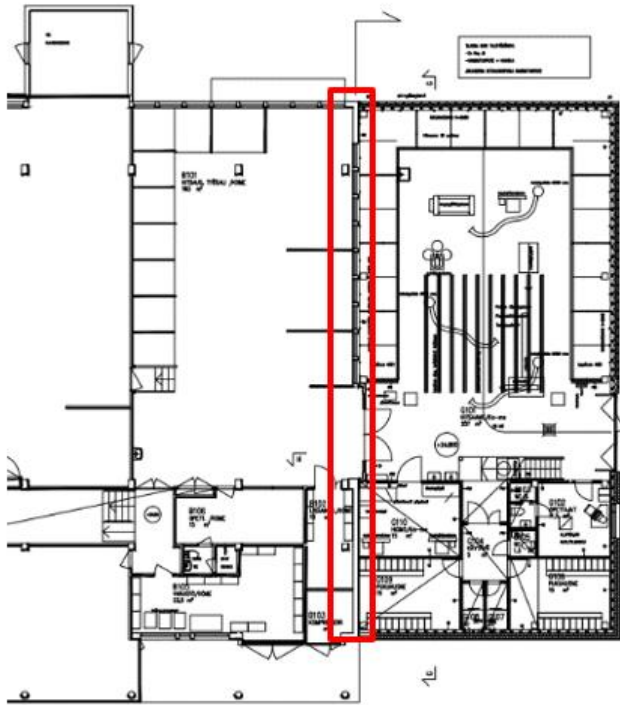
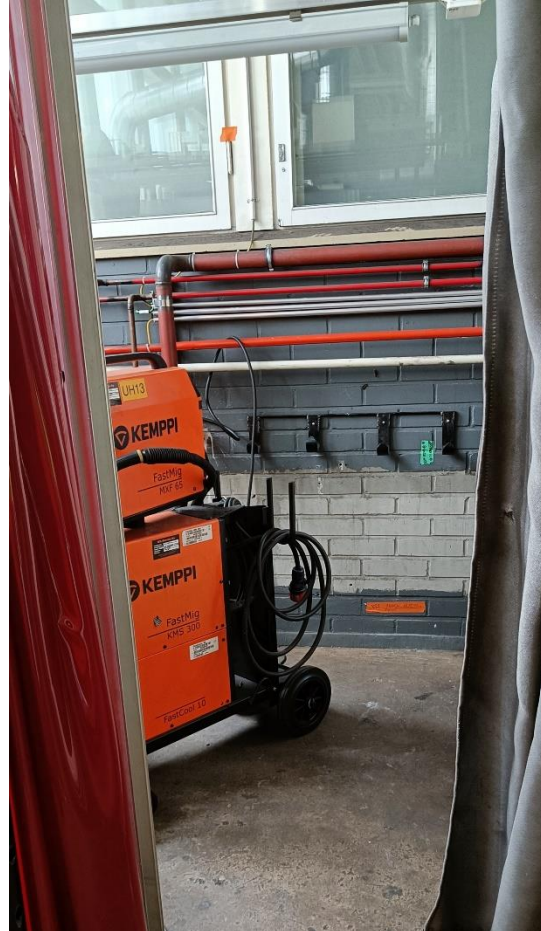
- Tutkimusten perusteella väliseinä- ja välipohjarakenteisiin ei liity merkittäviä sisäilman laatua heikentäviä tekijöitä.
- Tarkempia tutkimuksia kohdistettiin B- ja G-siiven väliin väliseinäksi jääneeseen vanhaan ulkoseinään.
- Tutkimusten perusteella väliseinäksi jääneen vanhan ulkoseinärakenteen lämmöneristeissä ei esiinny mikrobivaurioita. Merkkiainekokeiden perusteella väliseinässä esiintyy kuitenkin säännöllisiä ilmavuotoreittejä.

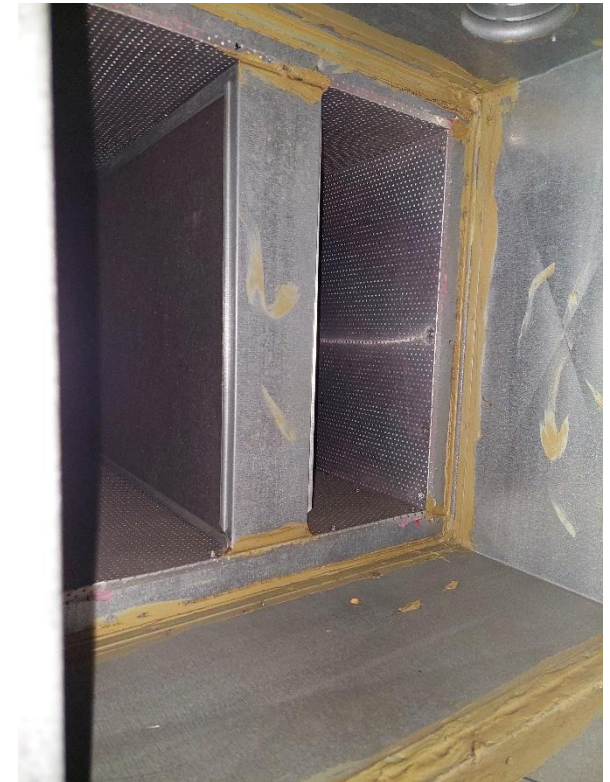
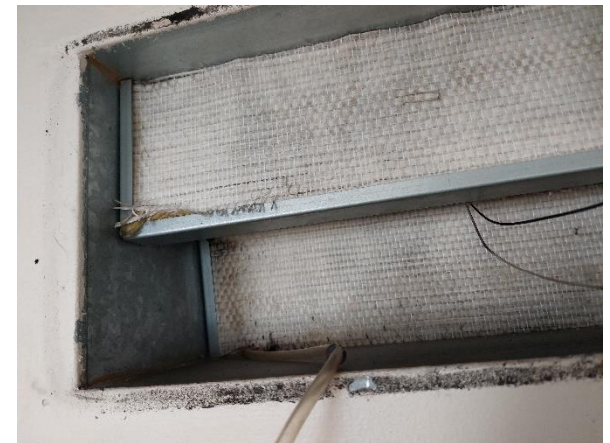
- Jo aiemmissa tutkimuksissa on todettu, että vanhemmissa ilmanvaihtokoneissa ja tuloilman päätelaitteissa esiintyy pinnoittamattomia mineraalivillaisia äänenvaimentimia ja FCG:n tutkimusten perusteella A-osan 2. kerroksen, A2-osan ja B-siiven luokkatilojen sisäilmassa esiintyy poikkeavia pitoisuuksia mineraalivillakuituja.
- A1-rakennuksen osassa on kesän 2023 aikana suoritettu mineraalivillaisten äänenvaimentimien pinnoitukseen tai poistoon liittyviä toimenpiteitä. Toimenpiteiden jälkeen on ilmanvaihtojärjestelmät nuohottu ja tulo- ja poistoilmavirrat tasapainotettu.
- Mineraalivillakuituja voi kuitenkin edelleen irrota A2- ja B-siipiä palvelevien ilmanvaihtojärjestelmien äänenvaimentimista ja mineraalivillakuidut voivat heikentää sisäilman laatua.

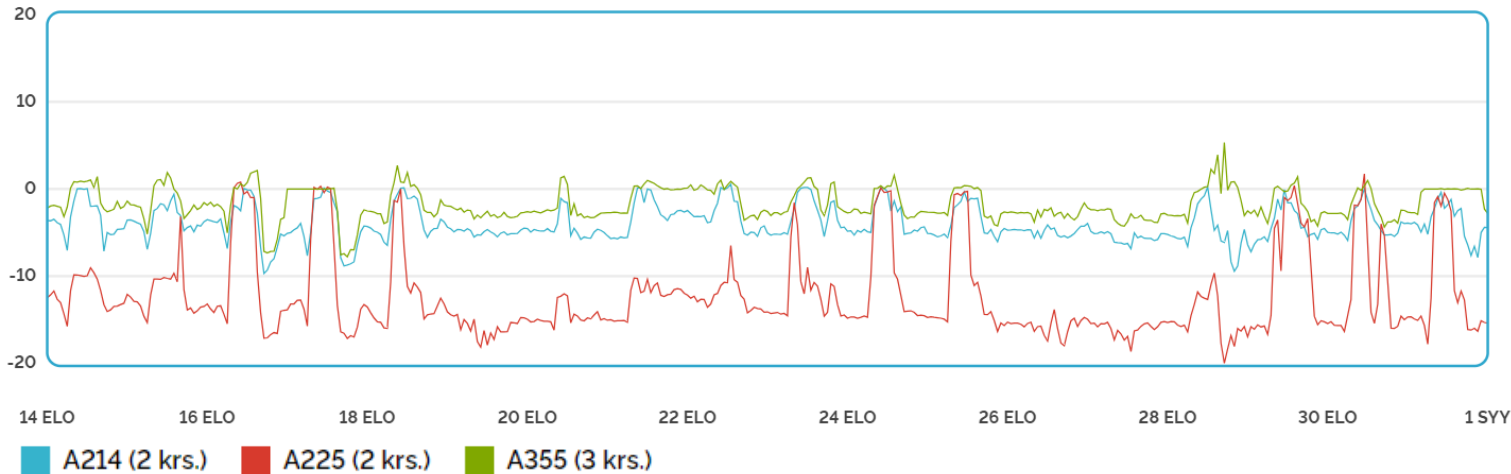
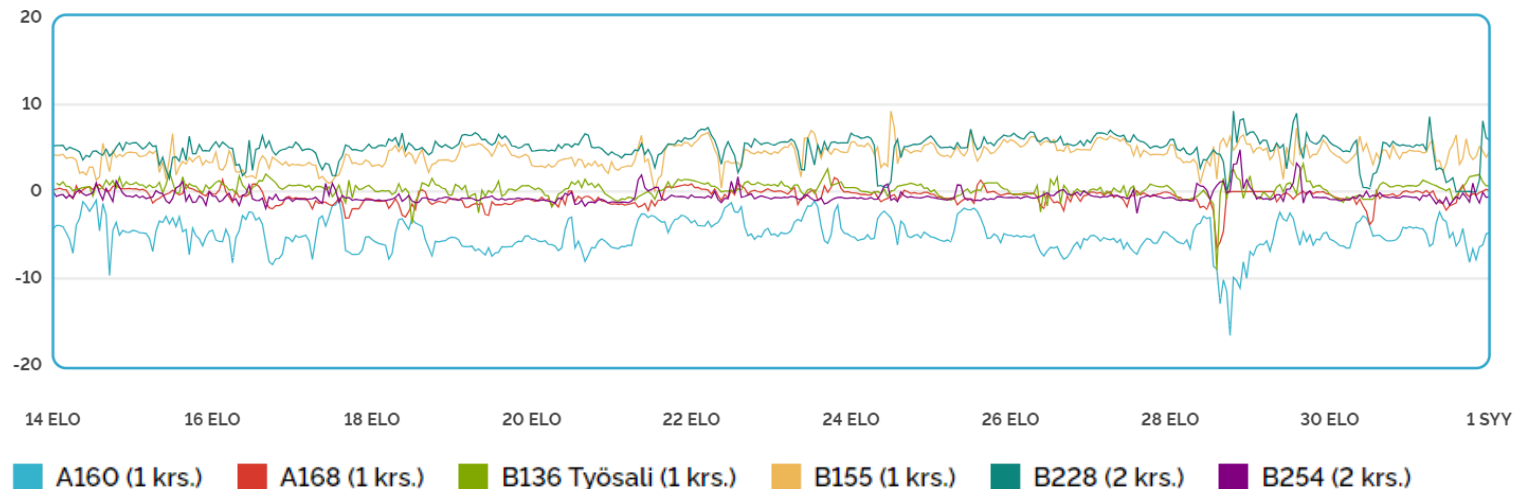
Paine-ero (Pa)

- Painesuhtemittausten perusteella erityisesti B-siiven tilat ovat melkein jatkuvasti ylipaineisia ulkoilmaan nähden. Ylipaine voi lisätä rakenteiden vaurioitumisriskiä, mutta vähentää /estää mikrobivaurioituneista rakenteista tapahtuvat ilmavuodot.
- A1-osa ja A2- osalla IV-koneen TK28 palvelualueen tilat ovat ulkoilmaan nähden jonkin verran alipaineisia, minkä johdosta erityisesti näissä rakennusosissa ilmavuodot rakenteista ovat mahdollisia.
- Paine-eromittausten perusteella luokkatilassa A225 (osalla A1) ja neuvottelutilassa A160 (osalla A2) alipaineisuus ylittää ainakin ajoittain Asumisterveysasetuksessa alipaineisuudelle asetetun toimenpiderajan, joka on -15 Pascalia.

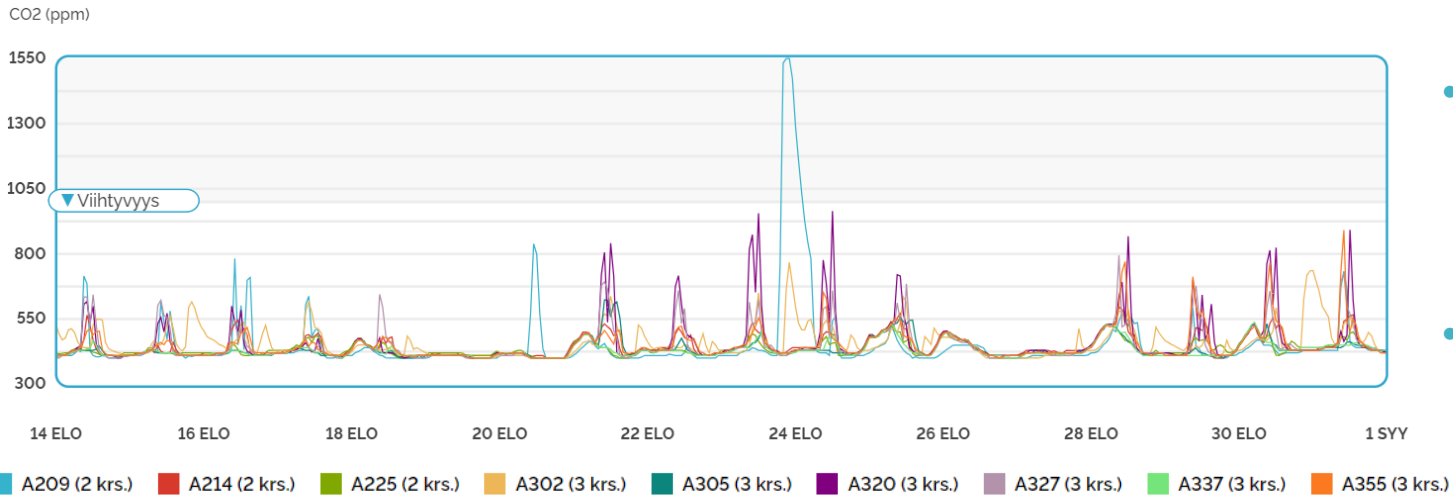
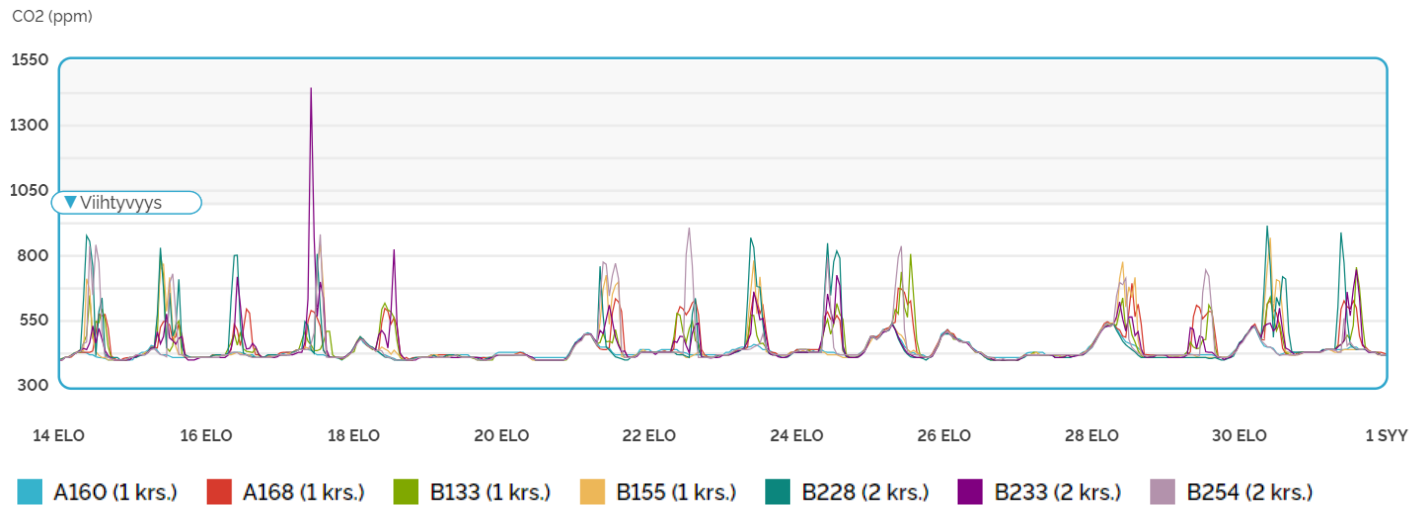
- Seurantamittausten perusteella sisäilman hiilidioksidipitoisuudet pysyvät pääosin hyvällä tasolla (pitoisuustasot pysyvät jatkuvasti alle 950 ppm).
- Ainoastaan auditoriotilan A209 sisäilman hiilidioksidipitoisuudet nousevat ajoittain tilassa olevan suuren käyttäjämäärän johdosta yli 950 ppm:n tason ja yksittäisinä päivinä hiilidioksidipitoisuudet ovat lähellä tai ylittävät Asumisterveysasetuksen hiilidioksidipitoisuudelle asetetun toimenpiderajan, joka on 1550 ppm.
- Auditoriotilassa A209 korkeimmat sisäilman hiilidioksidipitoisuudet todettiin koulun normaalin työskentelyajan ulkopuolella iltaisin ja viikonloppuisin.

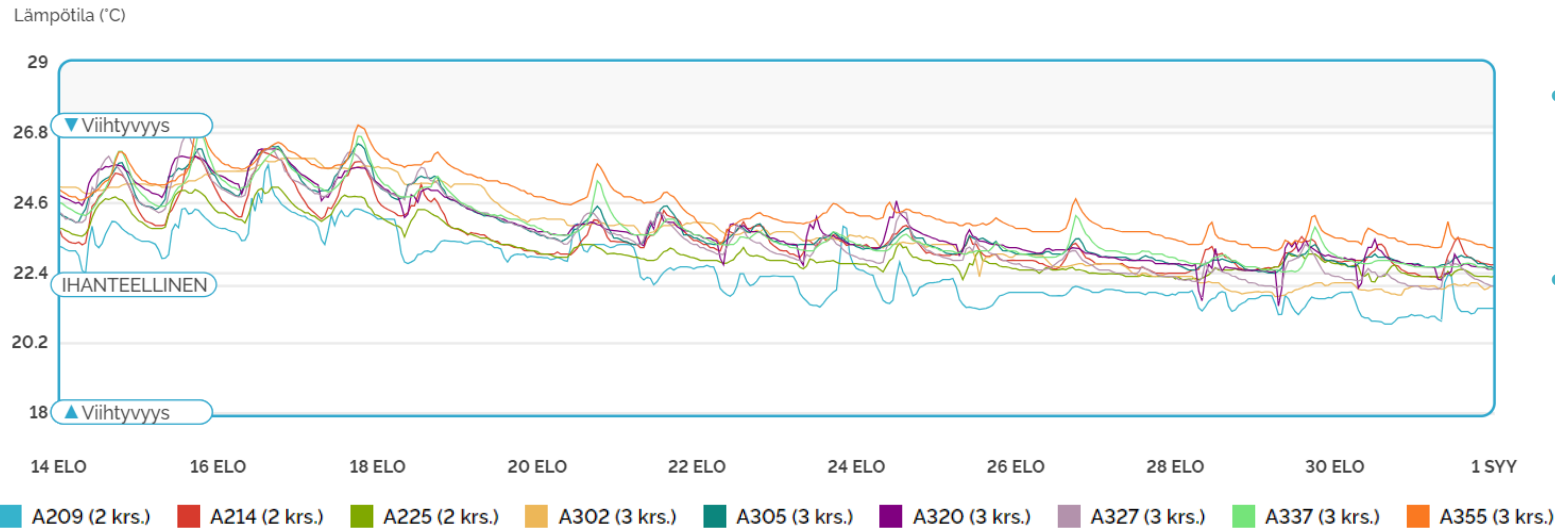
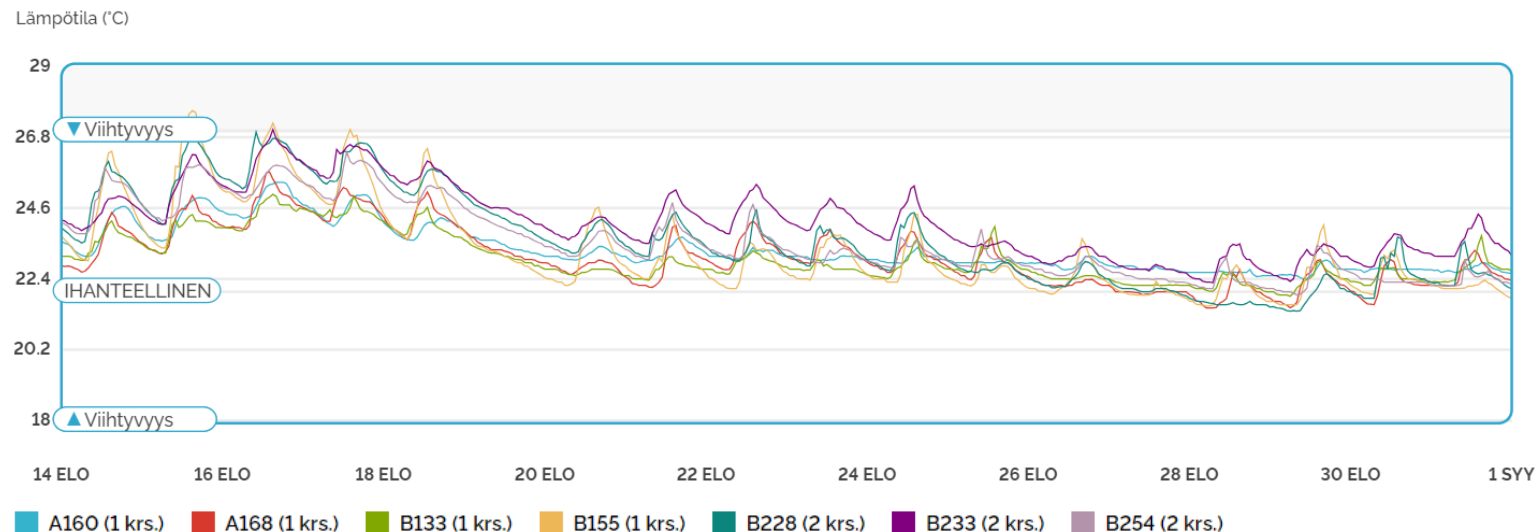
- Sisäilman lämpötila-arvoihin vaikuttavat vuodenaika, ulkoilmaolosuhteet, tilojen käyttäjämäärät sekä tilan ilmansuunta.
- Seurantamittaustulosten perusteella A-siiven tiloissa vuoden alussa lämmityskaudella sisäilman lämpötilat ovat ajoittain laskeneet alle 20 °C:een, mikä on Asumisterveysasetuksen toimenpideraja.
- Hellejaksoilla sisäilman lämpötilat nousevat korkeiksi erityisesti etelään päin olevissa tiloissa, mikä voidaan kokea sisäilman tunkkaisuuden tunteena.

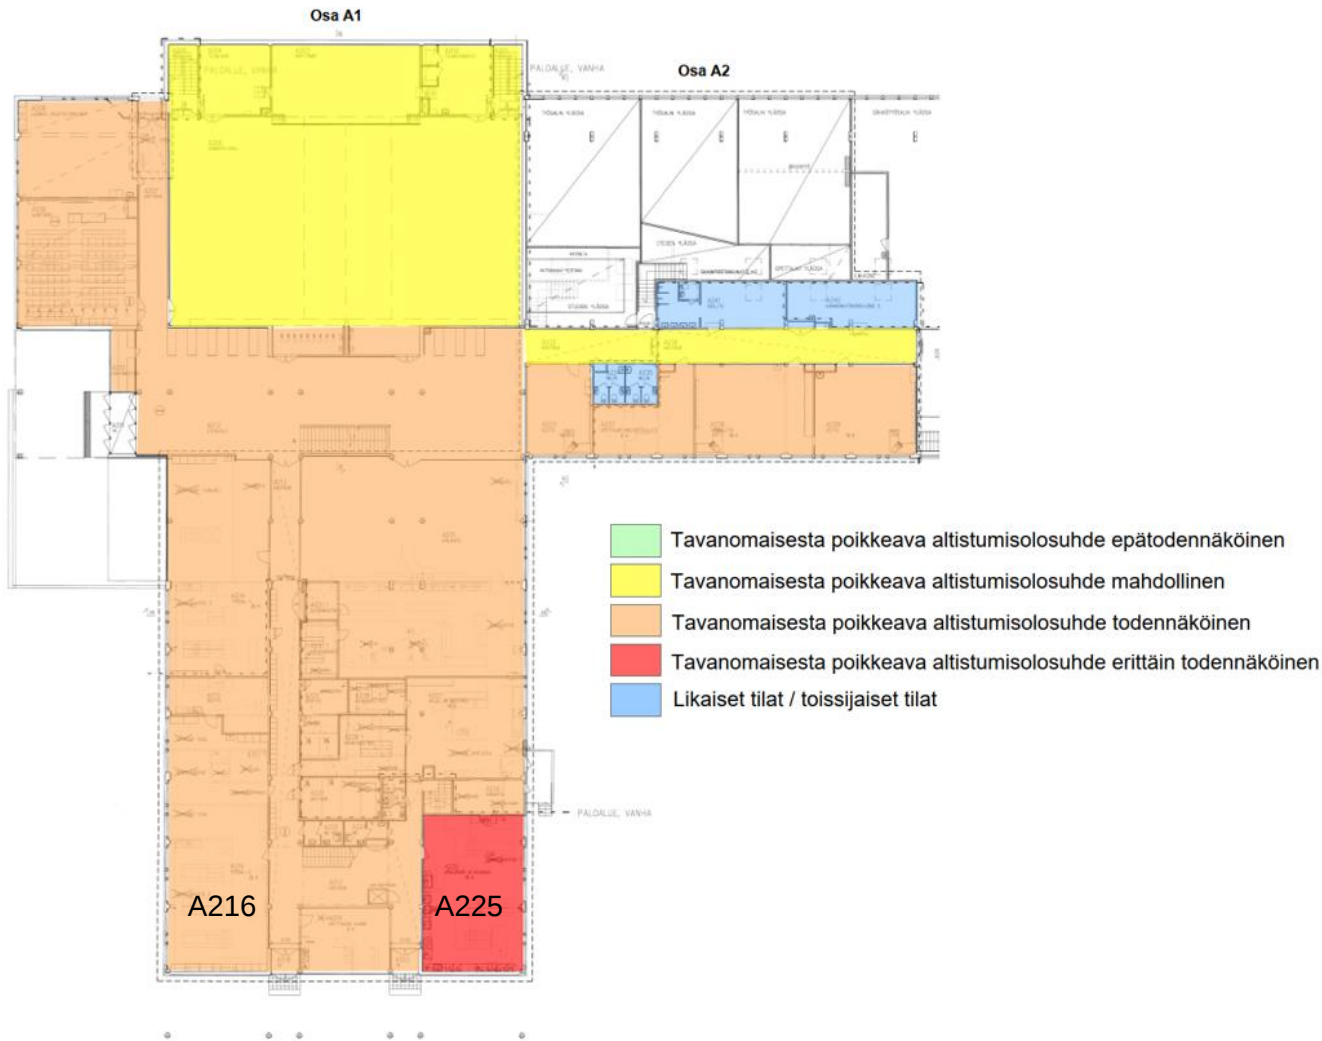
## A1-osan 2. kerros ja A2-osan 2. kerros

- Ulkoseinien lämmöneristeissä ja sokkelihalkaisujen toja-eristeissä esiintyy mikrobivaurioita.
- Ulkoseinissä esiintyy säännöllisiä ilmavuotoreittejä ja tilat ovat ulkoilmaan nähden alipaineisia, jolloin ilmavuodot rakenteista ovat mahdollisia. Tilassa A225 alipaineisuus ylittää ajoittain Asumisterveysasetuksen toimenpiderajan.

- Maanvastaisissa alapohjissa ulkoseinien läheisyydessä on toja-eristeisiä alapohjarakenteita. Paikoin alapohjarakenteet ovat kosteusteknisesti riskialttiita rakenteita, ja alapohjissa esiintyy paikoin poikkeavaa kosteutta. Alapohjia on paikoin kokonaan uusittu (esim. tila A216). Uusituista alapohjarakenteista tapahtui ilmavuotoja sisäilmaan päin.

- Tilojen sisäilmassa esiintyy teollisia mineraalivillakuituja yli Asumisterveysasetuksen toimenpiderajan.
- Välipohjissa ei esiinny sisäilman laatua heikentäviä tekijöitä.

- Auditoriotilassa sisäilman hiilidioksidipitoisuudet ylittävät yksittäisinä päivinä yli Asumisterveysasetuksen toimenpiderajan.
- A1-osan 2. kerrosta palvelevien ilmanvaihtokoneiden tekninen käyttöikä on ylittynyt.

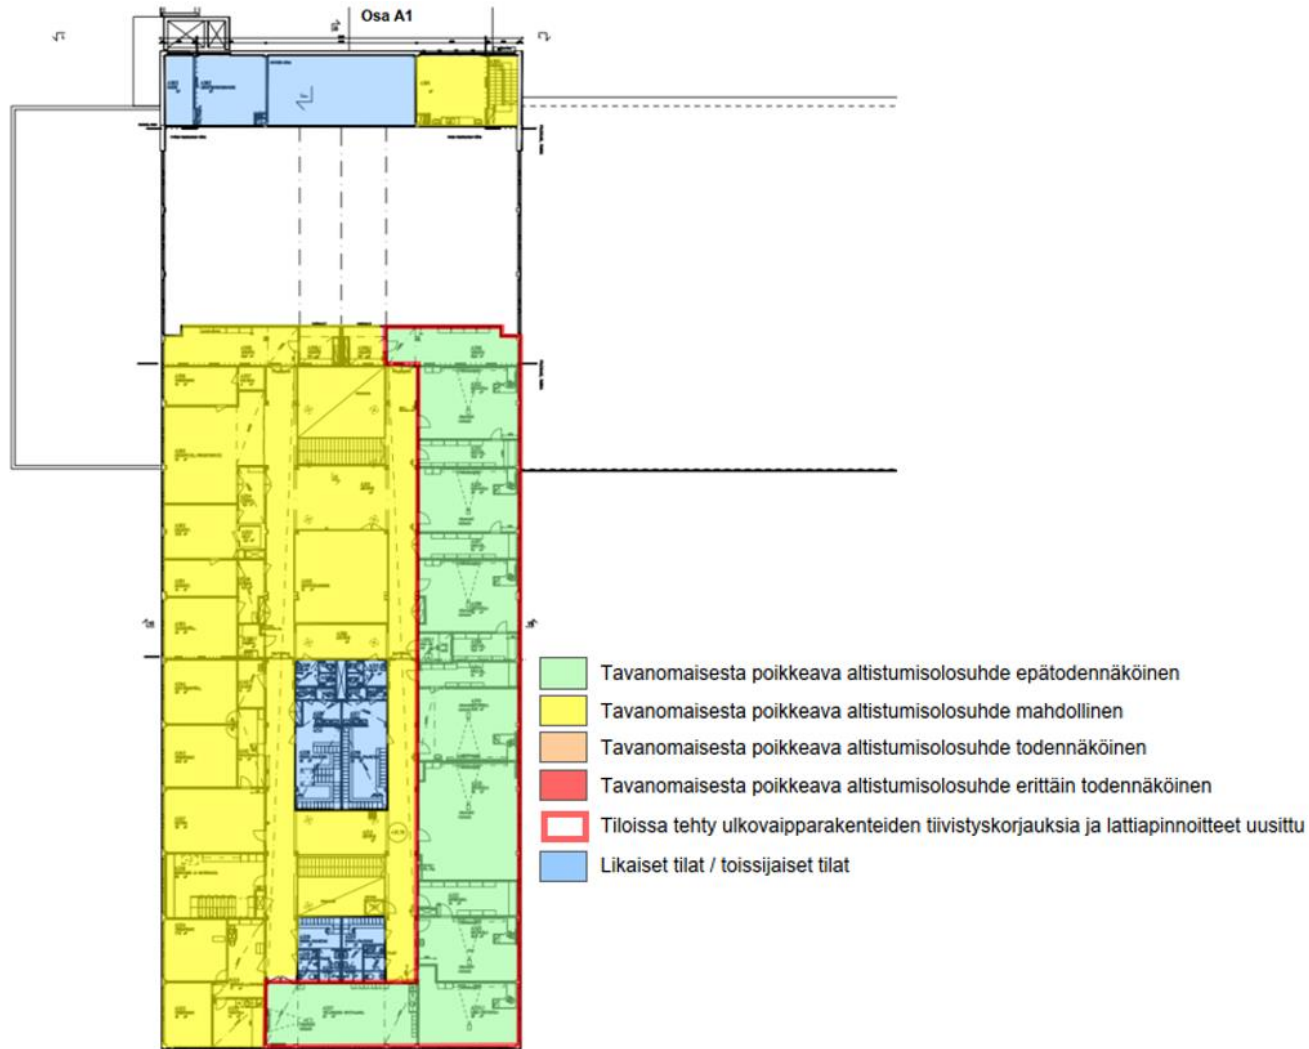
# A1-osa 3. kerros

- A1-osan 3. kerroksen ulkoseinien lämmöneristeissä ei tutkimusten perusteella esiinny mikrobivaurioita.
- Yläpohjarakenteiden lämmöneristeissä ei esiinny mikrobivaurioita.

- Välipohjarakenteet eivät sisällä merkittäviä sisäilman laatua heikentäviä tekijöitä.
- Sisäilmassa ei esiinny poikkeavia pitoisuuksia teollisia mineraalivillakuituja tai lattiapinnoitteista emittoituvia poikkeavia VOC-yhdisteitä.

- 3. kerroksen ulkoseinärakenteisiin on tehty tiivistyskorjauksia rakenteista tapahtuvien ilmavuotojen estämiseksi. Tiivistyskorjausten perusteella tiivistyskorjaukset ovat onnistuneet hyvin.

- 3. kerroksen tilat ovat vain hiukan, 0...-5 Pascalia alipaineisia ulkoilmaan nähden.
- Yksittäisten tilojen (A355, A327, A305) sisäilman lämpötilat ovat tammi-maaliskuussa laskeneet alle 20 °C, joka on Asumisterveysasetuksen toimenpideraja.

- 3. kerrosta palvelevat ilmanvaihtokoneiden tekninen käyttöikä on ylittynyt. IV-tutkimusten perusteella A-siiven 3. kerrosta palvelevissa ilmanvaihtokoneissa ei esiinny merkittäviä sisäilman laatua heikentäviä tekijöitä.
