# Vantaan ammattiopisto Varia, Hiekkaharjun toimipiste

Tiedotustilaisuus 6.9.2023

# Tehdyt sisäilma- ja kosteustekniset kuntotutkimukset

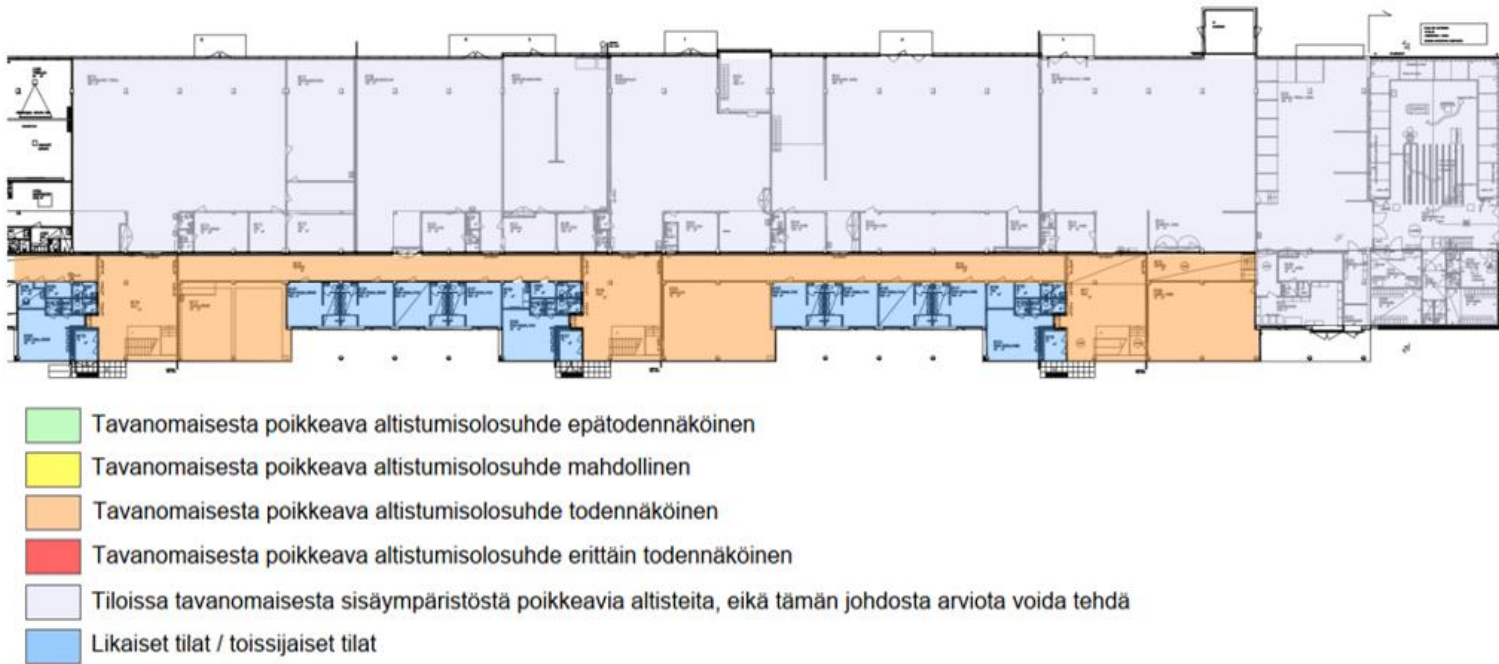
# B-osan 1.kerros

- Etelän puoleisen ulkoseinän lämmöneristeissä ja sokkelihalkaisun toja- ja korkkieristeissä esiintyy mikrobivaurioita. Pohjoisen tai idän puoleisissa ulkoseinissä mikrobivaurioita ei ole todettu.
- Ulkoseinissä esiintyy säännöllisiä ilmavuotoreittejä, ja ulkoseinistä voi tapahtua ilmavuotoja sisäilmaan päin tilojen ollessa alipaineisia ulkoilmaan nähden.
- Maanvastaisissa alapohjissa esiintyy paikoin poikkeavaa kosteutta. Toja-eristeisiä alapohjia esiintyy etelän puoleisissa luokka- ja sosiaalityloissa. Toja-eristeissä esiintyy paikoin mikrobivaurioita ja alapohjissa esiintyy säännöllisiä ilmavuotoreittejä.

- B-siiven tilat ovat tutkimusten perusteella pääsääntöisesti ylipaineisia ulkoilmaan nähden päiväaikaan, mikä vähentää/ estää rakenteista tapahtuvat ilmavuodot. Osa tiloista on kuitenkin ilta- ja yöaikaan sekä viikonloppuisin hiukan ulkoilmaan nähden alipaineisia.
- Tilojen sisäilmassa esiintyy teollisia mineraalivillakuituja yli Asumisterveysasetuksen toimenpiderajan.
- IV-tutkimusten perusteella B-siiven luokkatiloja palvelevissa ilmanvaihtokoneissa ei esiinny merkittäviä sisäilman laatua heikentäviä tekijöitä. IV-järjestelmissä esiintyy pinnoittamattomia äänenvaimentimia, jotka toimivat mahdollisina kuitulähteinä.

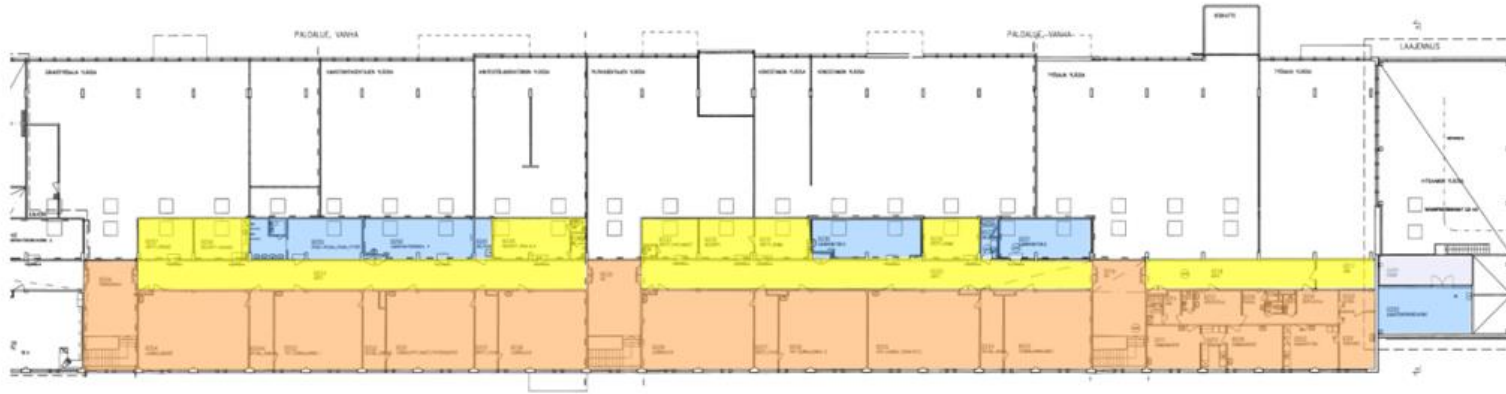
## B-osan 2. kerros

- Yläpohjarakenteiden lämmöneristeissä ei esiinny mikrobivaurioita. Työsalitilojen kohdilla yläpohjarakenteissa on todettu paikallisia vesikattovuotoja.
- Tilojen sisäilmassa esiintyy teollisia mineraalivillakuituja yli Asumisterveysasetuksen toimenpiderajan.
- IV-tutkimusten perusteella B-siiven luokkatiloja palvelevissa ilmanvaihtokoneissa ei esiinny merkittäviä sisäilman laatua heikentäviä tekijöitä. IV-järjestelmissä esiintyy pinnoittamattomia äänenvaimentimia, jotka toimivat mahdollisina kuitulähteinä. Ilmamäärämittausten perusteella mitatut tulo- ja poistoilmavirrat poikkeavat tietyissä tiloissa merkittävästi suunnitteluarvoista.

- Etelän puoleisen ulkoseinän lämmöneristeissä esiintyy mikrobivaurioita. Pohjoisen tai idän puoleisissa ulkoseinissä mikrobivaurioita ei ole todettu.
- Ulkoseinissä esiintyy säännöllisiä ilmavuotoreittejä, ja ulkoseinistä voi tapahtua ilmavuotoja sisäilmaan päin tilojen ollessa alipaineisia ulkoilmaan nähden.
- B-siiven tilat ovat tutkimusten perusteella pääsääntöisesti ylipaineisia ulkoilmaan nähden päiväaikaan, mikä vähentää/ estää rakenteista tapahtuvat ilmavuodot. Osa tiloista on kuitenkin ilta- ja yöaikaan sekä viikonloppuisin hiukan ulkoilmaan nähden alipaineisia.
- Välipohjarakenteissa ei esiinny sisäilman laatua heikentäviä tekijöitä.
