# **Ammattioppilaitos Varia**

## **Hiekkaharju, Laajennus**

Olosuhdearviointi

8.5.2024

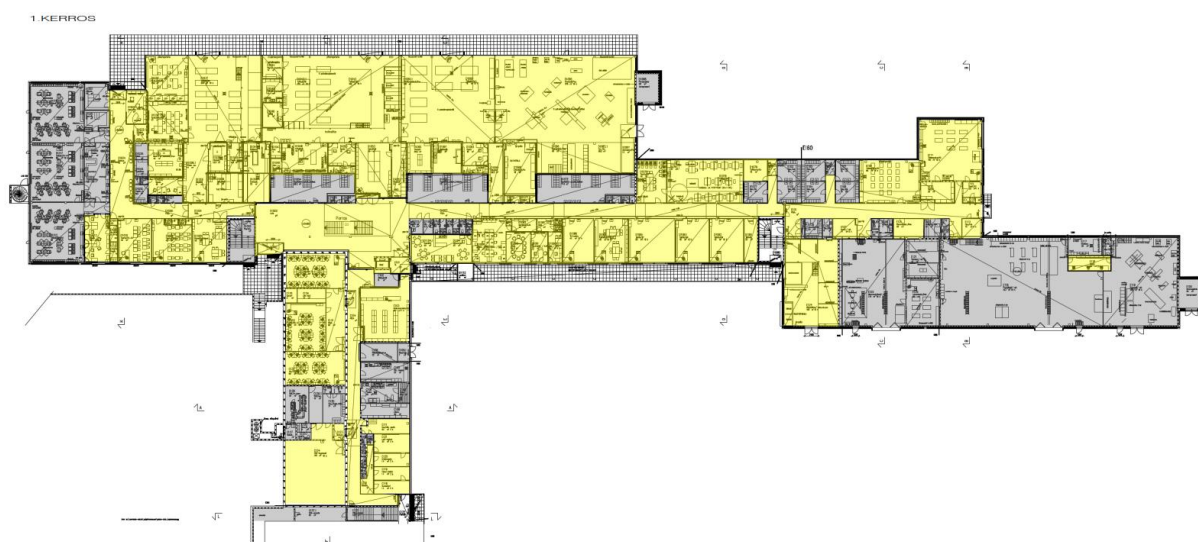
**Kuva 12**

Altistumisolosuohdearvio 1. kerroksen pohjapiirustuksessa:

Tutkimustulosten perusteella laajennusosan C, D ja E-rakennuksenosien 1. ja 2. kerroksissa olosuohdearviointi määritellään luokkaan C; **tavanomaisesta poikkeava olosuhte ja toimenpiteitä tulee käynnistää suunnitellusti**. Tulos muodostuu eri osa-alueiden pistemääristä seuraavasti:

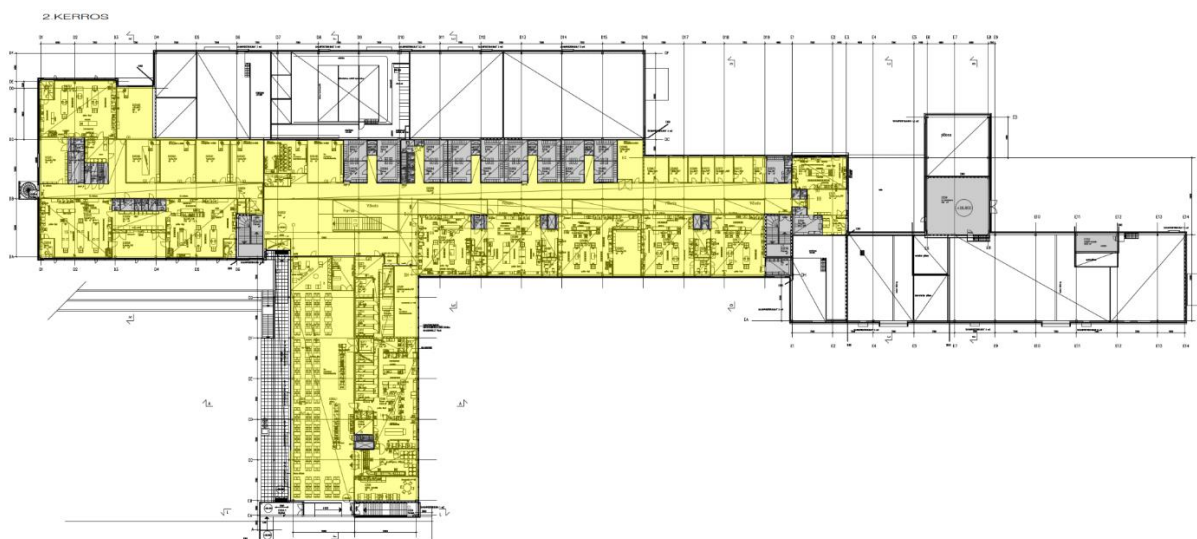
**Kuva 13**

Altistumisolosuohdearvio 2. kerroksen pohjapiirustuksessa:

- Tutkimusten perusteella poikkeavaa kosteutta todettiin kuitenkin 2. kerroksen opetuskeittiötilojen kohdilla välipohjarakenteissa sekä märkätiloissa olevien wc-istuinten läheisyydessä. Havaintojen perusteella opetuskeittiötilojen muovimatot ovat huonokuntoiset ja teknisen käyttöikänsä loppupäässä. Opetuskeittiötilojen kohdilla on tapahtunut yksittäisiä vesivuotoja alemman kerroksen tiloihin.
- Rakennuksen yläpohjarakenteet ovat ontelolaattarakenteisia bitumikermikatteellisia tasakattorakenteita. Yläpohjarakenteita voidaan pitää kosteusteknisesti toimivina rakenteina. Aktiivinen vesikattovuoto kohta todettiin kuitenkin luokkatilan D2028 kohdalla. Vesikattovuodot ovat aiheuttaneet vesivuotojälkiä tilan katossa oleviin akustiikkalevyihin. Aktiivisten vesikattovuotojen syy tulee selvittää ja paikantaa lisätutkimuksilla.

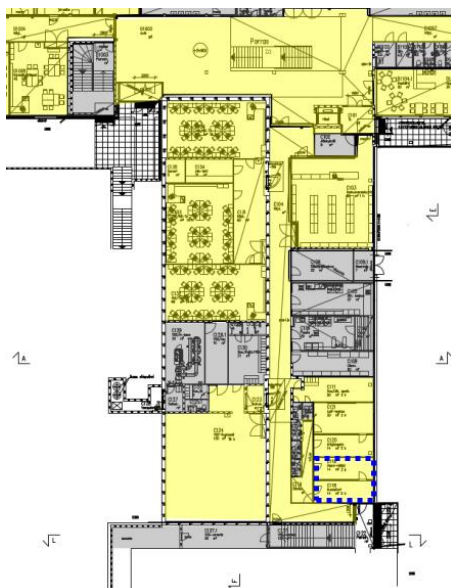
**Kuva 14**

C-osan 1. kerroksessa sijaitseva työtila C118 ja sen viereinen tila C119 rajattu pohjapiirustukseen sinisellä.

Tutkimustulosten perusteella tilan C118 sekä sen viereisten toimistotilojen olosuhdearviointi määritellään luokkaan C; **tavanomaisesta poikkeava olosuhde ja toimenpiteitä tulee käynnistää suunnitellusti**. Tulos muodostuu eri osa-alueiden pistemääristä seuraavasti:

- työtilan C118 kohdalla rakennuksen ulkopuolisessa kosteudenhallinnassa esiintyy puutteita, minkä johdosta tilan kohdalla julkisivutiilissä esiintyy merkittäviä ulkopuolisen kosteusrasituksen aiheuttamia vauriojälkiä (kalkkihärmää). Tilan kohdalla sokkelikorkeus on matala. Rakenneavausten perusteella työtilan C118 kohdalla ulkoseinärakenteen lämmöneristeessä esiintyy ainakin paikallinen mikrobivaurio.

- C-rakennuksenosan työtilojen alueelle ei ole tehty erillisiä painesuhde- ja sisäilman olosuhdemittauksia. Muualle rakennukseen tehtyjen painesuhdemittausten perusteella tilat ovat ajoittain selvästi alipaineisia ulkoilmaan nähden ja tilojen sisäilman lämpötilat ovat olleet alhaisia.

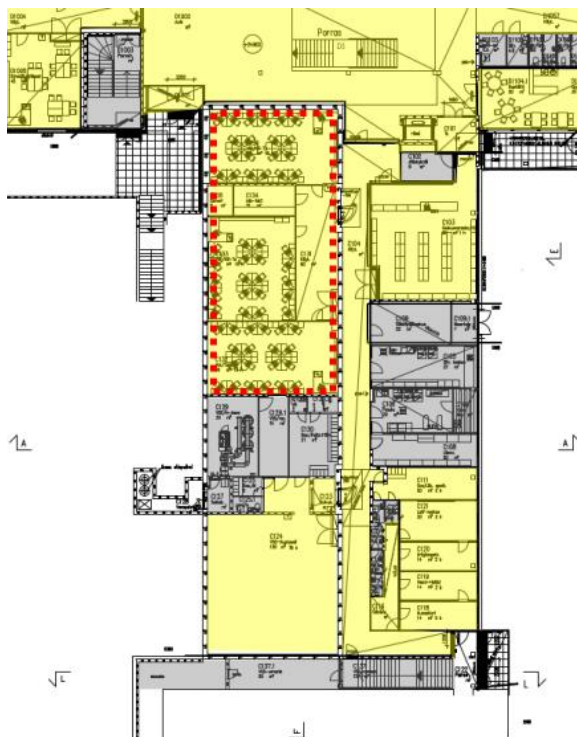
**Kuva 15**

C-osan 1. kerroksessa, väestönsuojan alueella olevat ATK-tilat rajattu punaisella katkoviivalla.

- Väestönsuojan alueella sijaitsevien ATK-tilojen muovimattopinnoitteet korjataan kosteusteknisesti toimivilla pinnoitteilla erillisen korjaussuunnitelman mukaisesti. Tiloja palvelevan jäähdytyslaitteen toiminta varmistetaan.

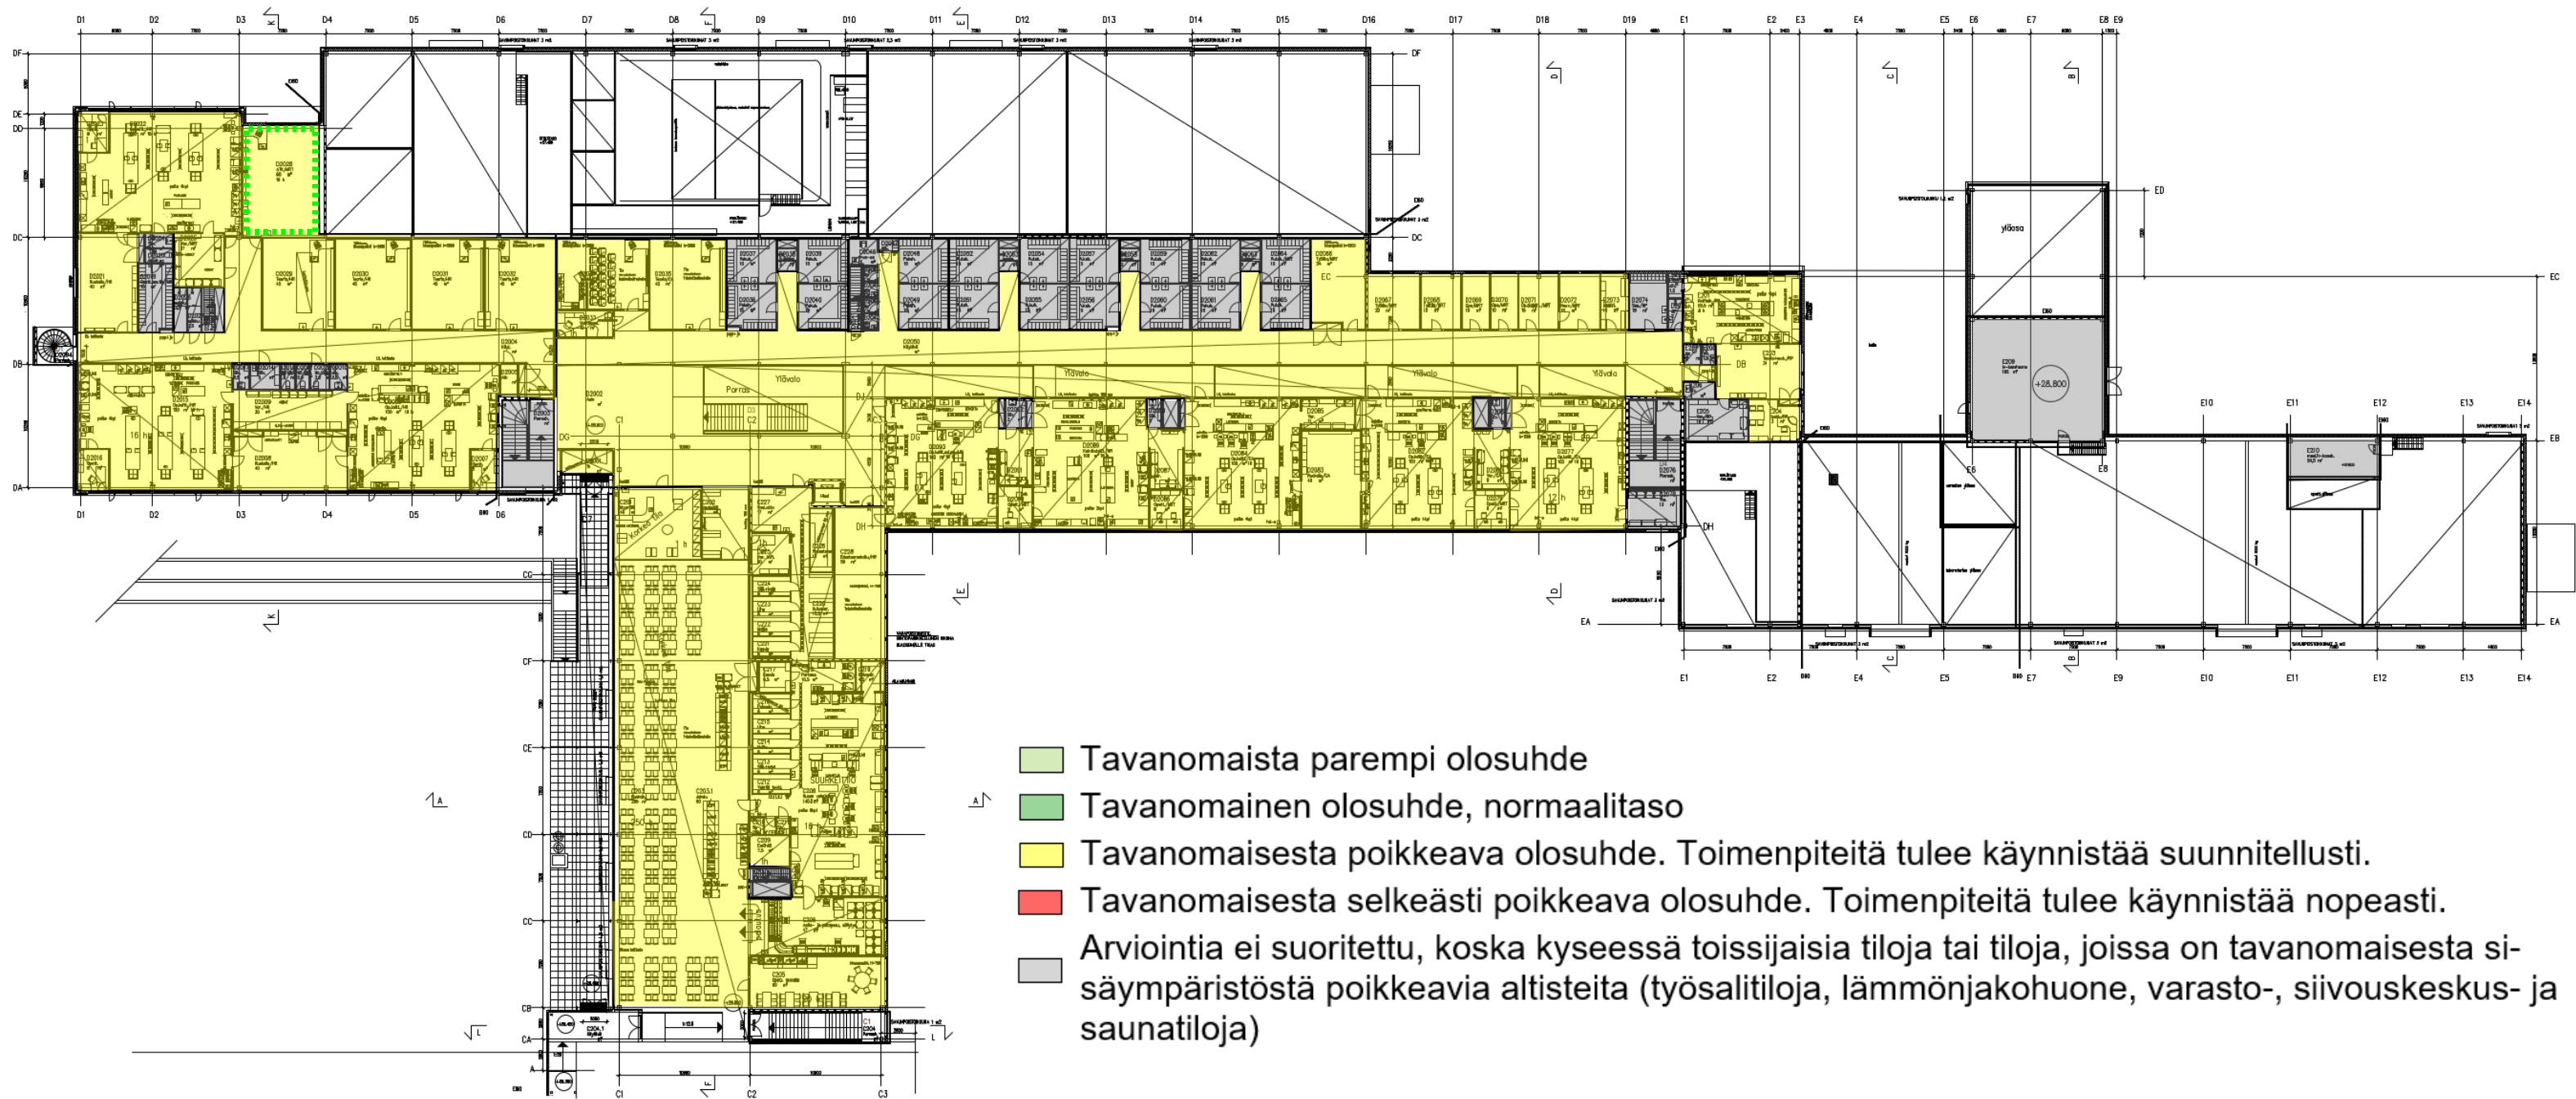
2.KERROS

Luokkatila D2028 rajattu vihreällä. Ko. tilan kohdalla tapahtuu aktiivisia vesikattovuotoja.
