# Tutkimusselostus

Vantaan ammattiopisto Varia, Myyrmäki

Täydentävät kosteus- ja sisäilmatekniset kuntotutkimukset

Ilmanvaihtotekniset kuntotutkimukset

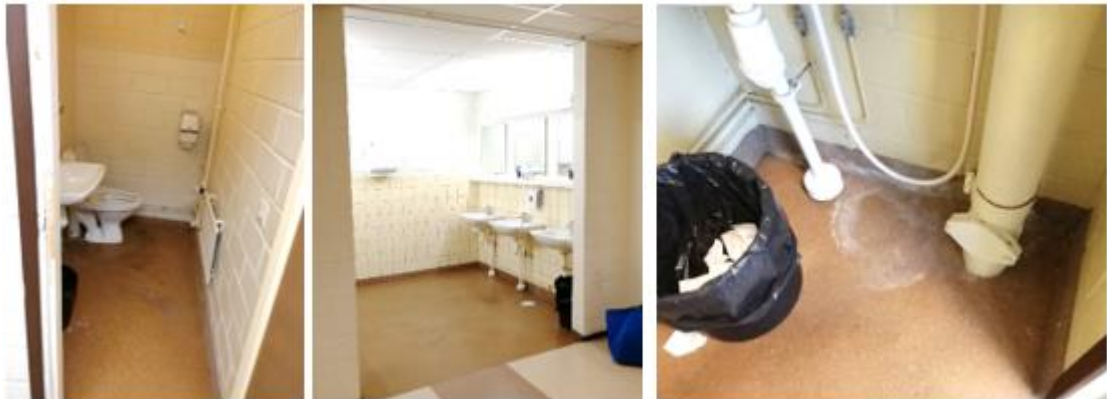
*Kuva 4. WC-tilojen pintamateriaaleina on akryylibetoni. Akryylibetonissa on valkoista kalkkihärmää useimmissa märkätiloissa.*

Märkätilat ovat ikääntyneitä ja erityisesti muovimattovedeneristeissä havaittiin saumoissa rakoilua ja muovimaton alle on mahdollisesti päässyt kosteutta siivousvesistä tai viereisen suihkutilan käytöstä pukuhuoneessa 195. Myös WC-tilassa 199 on paikallista kosteusrasitusta. Muovimaton sauma suositellaan tiivistämään seuraavan kahden vuoden käyttöaikaa varten. WC-tilassa 199 on ikääntynyt akryylimassalattia, jossa on todennäköisesti epätiiviyyskohtia, joista kosteutta pääsee alapohjarakenteeseen. Akryylimassa ja alapohjarakenteen muut materiaalit kestävät kosteutta hyvin, eikä betonin mahdollisesti sisältämä kosteus kohdassa vaikuta sisäilman laatuun heikentävästi eikä kosteus vaadi jatkotoimenpiteitä seuraavan kahden vuoden aikana. Jos tilojen käyttöä jatketaan kahden vuoden jälkeen, suositellaan akryylibetoni uusittavan ja kaikille märkätiloille suositellaan peruskorjausta.

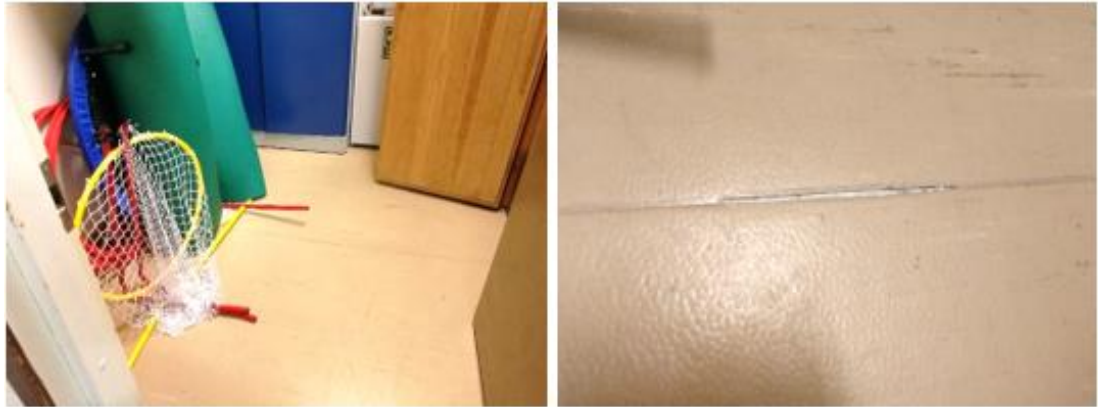
*Kuva 5. Opettajien pukuhuoneessa 195 havaittiin pintakosteusilmaisimella kohonneita lukemia (80–90). Tilan muovimaton sauma on auki, josta maton alle on mahdollisesti päässyt kosteutta. Inspecta Oy:n vuoden 2019 tutkimuksissa on tehty maton alle viilto, jossa ei havaittu kohonnutta kosteuspitoisuutta.*

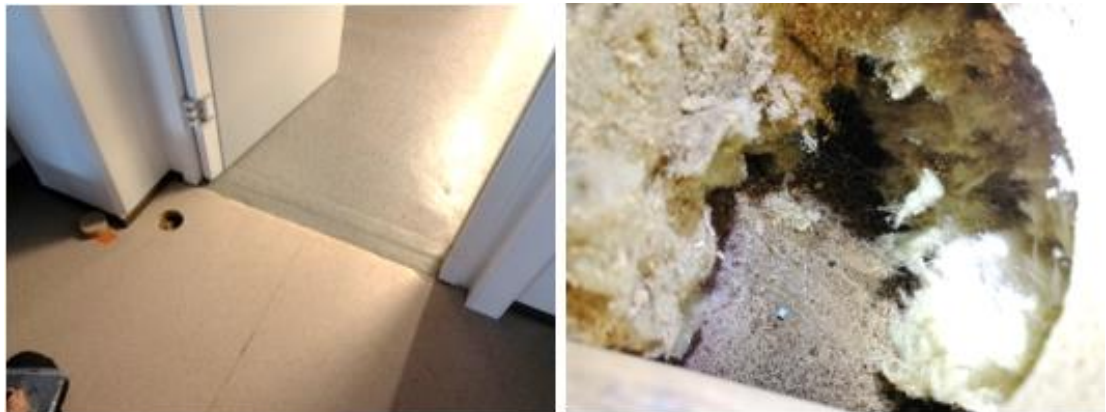
*Kuva 6. Ruokasalin korotettuun lattiarakenteeseen tehtiin rakenneavaus RA7 keittiön oven kohdalle. Avauksessa oli havaittavissa nestemäistä vettä alapohjan vinyylilaattapinnan päällä, johon vesi vuotaa keittiön akryylimassalattian ja korotetun lattian muovimaton liitoksesta.*

Avauksesta kerättiin näyte MAT7 mineraalivillasta, **jossa todettiin mikrobikasvua**. Merkkisavulla havainnoiden havaittiin heikko ilmavirtaus rakenteesta sisätiloihin päin. Avauksesta havaittiin mikrobiperäinen haju. Kohdassa rakenteessa oli todettu vaurioita myös Inspecta Oy:n vuoden 2019 tutkimuksissa.

Ruokasalin korotettuun puurakenteiseen lattianosaan pääsee vettä todennäköisesti keittiön akryylibetonilattian ja korotetun lattian muovimaton liitoksesta. Korotetun lattian sisällä on mineraalivillaeriste, joka on vaurioitunut kosteudesta ja voi heikentää sisäilman laatua. Myös lattian puurakenteissa on kosteusjälkiä. Kastuneet materiaalit suositellaan uusimaan lattiasta ja keittiön kynnyks toteutettavan tiiviisti seuraavan kahden vuoden käyttöajan turvaamiseksi. Koska kosteusvaurioitunut alue on hyvin lähellä keittiötä, jossa on tyypillisesti runsaasti lattiakaivoja, suositellaan uusimisen yhteydessä varmistettavan, että kosteus ei ole peräisin putkivuodosta. Kyseessä on sama kosteusvaurio, joka todettiin Inspectan vuonna 2019 tehdyissä tutkimuksissa.

- Ruokasalin 174 korotetun puulattiarakenteen kosteusvaurion korjaus ja kynnyksen toteutus vesitiiviisti
- Liikuntasauaman ilmatiiviyden parantaminen ja muiden liikuntasaumojen tarkastus
- Käytävän 230 kylmiöiden 221, 247, 213 vierustojen lattioiden kosteusvauriokorjaukset sekä kupruilevien seinäpintojen korjaukset (kylmiö 213)
- Kylmiöt on suositeltavaa tarkastaa mahdollisten vesi- ja kondenssivuotojen varalta.

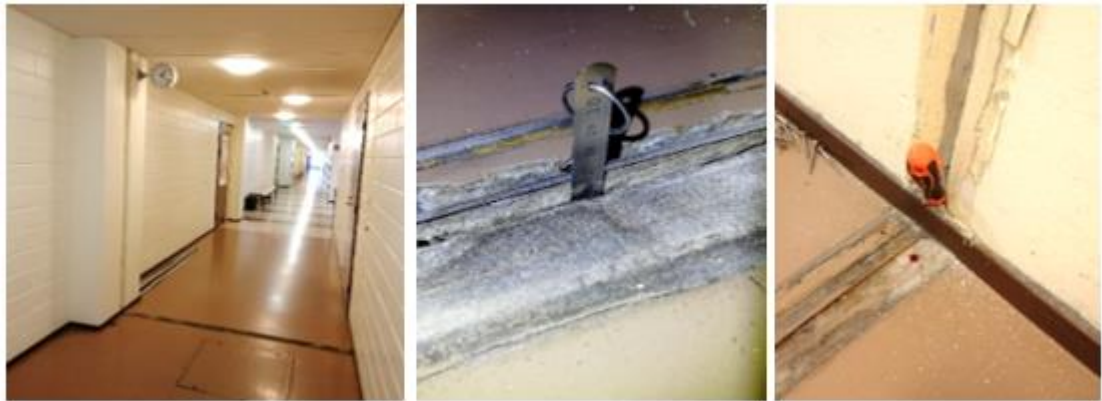
Kuva 7. Käytävän 230 liikuntasauaman peitelistat irrotettiin rakenneavauksessa RA9 lattiasta ja pilarien välistä. Liikuntasaumassa lattiassa havaittiin kosteusvaurioitunut puukuitulevy. Lattian liikuntasauama ei ole ilmatiivis, merkkisavulla havaittiin voimakas ilmavirtaus sisätiloista rakenteeseen. Pilarien välissä liikuntasauama on massattu, mutta massa irtoilee sivuistaan ja siinä on reikä alareunassa.

Käytävän 230 ja 288 välisessä liikuntasaumassa on kosteusvaurioitunutta puukuitulevyä eikä liikuntasäuma ole ilmatiivis lattiassa eikä seinässä. Liikuntasaumasta sisäilmaan ilmavirtausten mukana siirtyvät maaperän ja kosteusvaurioituneen puukuitulevyn epäpuhtaudet voivat vaikuttaa sisäilman laatuun heikentävästi. Seuraavan kahden vuoden käytön turvaamiseksi liikuntasaumasta suositellaan poistamaan puukuitulevy saumasta ja parantamaan liikuntasuman ilmatiiviyttä. Samalla on suositeltavaa tarkastaa muut liikuntasäumat ja uusia tiivistysmassoja tarvittaessa.

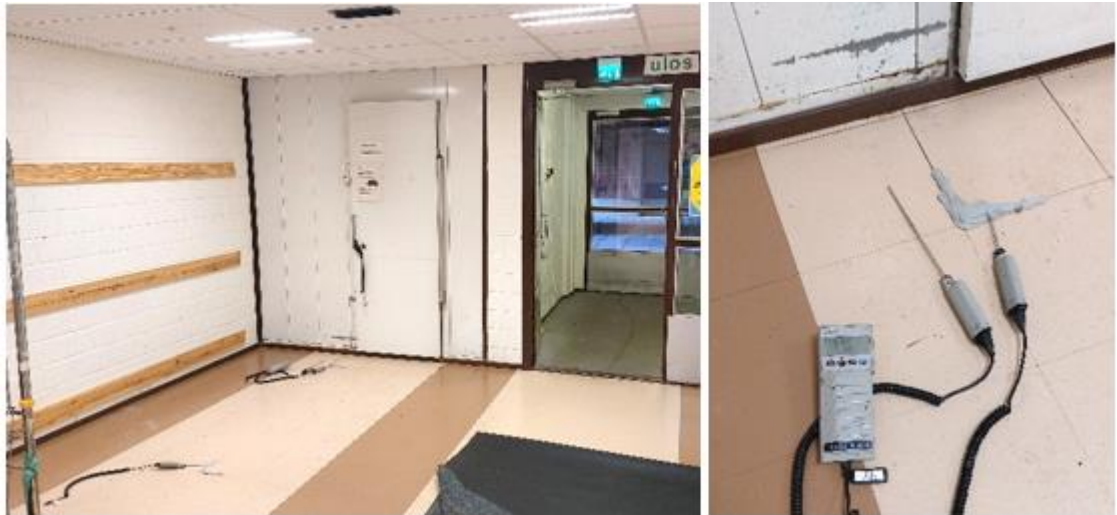
*Kuva 8. Viiltomittaus (V1, 94,9 %RH) käytävältä 230 jätekyliön edestä. Kylmiön edustalla oli mikrobiperäistä hajua ja väliseinän maalipinnan kupruilua.*

Mittausepävarmuus huomioiden käytävän 230 pintamateriaaliin kohdistuu kosteusrasitusta keittiön kylmiöiden vieressä (V1 jätekylmiön 247 vieressä, V6 juureskylmiön 213 vieressä ja V7 kylmiön 221 vieressä). Todennäköisesti kylmiöistä aiheutuu paikallista kosteusrasitusta, joka kastelee lattioiden lisäksi seiniä.

Mittausepävarmuus huomioiden käytävän 230 vinyylilaatoitukseen kohdistuu kosteusrasitusta ja rakenteessa on paikallinen kosteusvaurio käytävällä 230 kylmiöiden 221, 247 ja 213 vieressä. Kosteus todennäköisesti kondensoituu rakenteisiin kylmiöiden vaikutuksesta.

Kosteus on vaurioittanut vinyylilaatan alustaa ja vaikuttaa sisäilmanlaatuun heikentävästi. Seuraavan kahden vuoden käyttöajan turvaamiseksi käytävän 230 lattiamateriaali suositellaan uusittavan kaikkien kylmiöiden vierustalla hyvin kosteutta kestävällä materiaalilla. Kylmiöt on suositeltavaa tarkastaa mahdollisten vesi- ja kondenssivuotojen varalta. Samalla tulee korjata kupruilevat seinien alaosat (kylmiön 221 edusta ja tila 248).

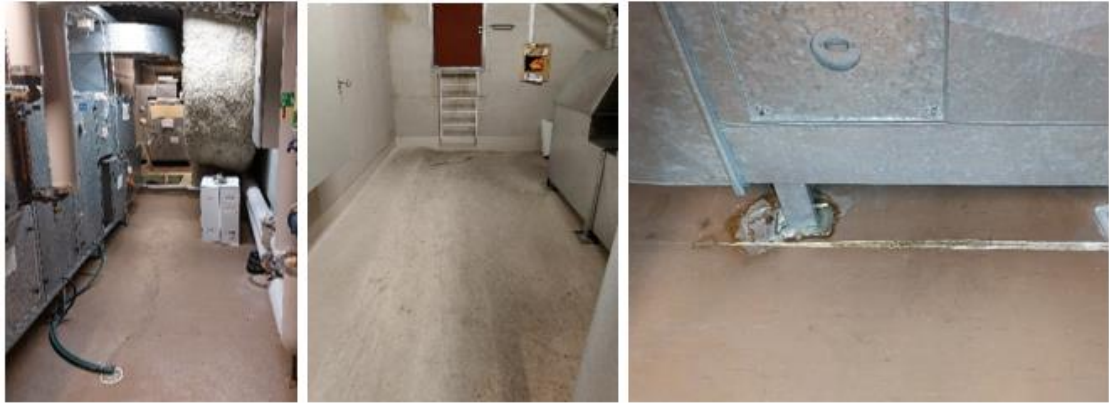
*Kuva 11. Yleiskuva eteläsiiven IV-konehuoneiden välipohjista. IV-konehuoneiden muovimatoissa on avonaisia saumoja.*

IV-konehuoneiden ikääntyneen, alkuperäisen muovimaton saumat ovat ratkenneet useasta kohdasta. Tilojen muovimatto ei toimi nykykunnollaan vedeneristykseenä siinä esiintyvien vesitiiveyspuutteiden takia ja muovimaton saumat suositellaan tiivistämään. Jos tilojen käyttöä jatketaan kahden vuoden jälkeen, suositellaan pintamateriaali uusimaan kosteusvaurioiden estämiseksi nykyohjeistusten vaatimustason mukaisesti.

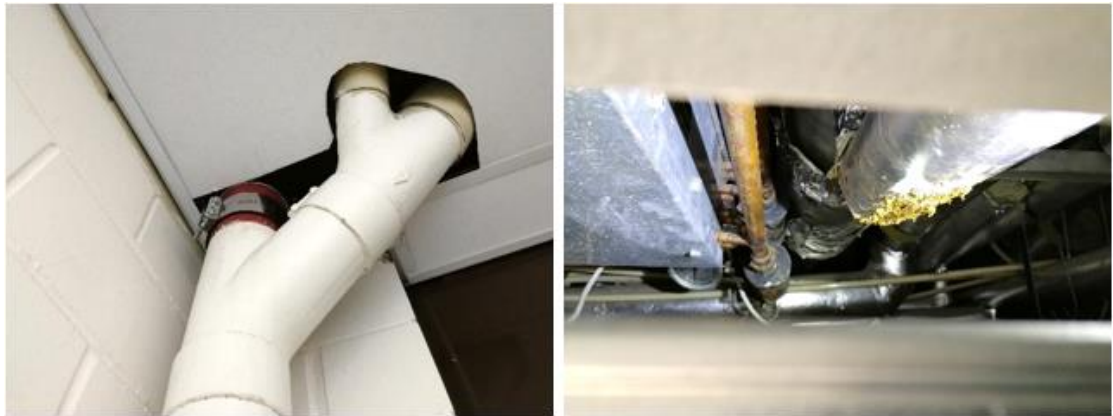
*Kuva 12. Tuulikaapissa 169 Inspecta Oy:n vuoden 2019 tutkimuksessa havaitsema viemäriputken vuoto on korjattu. Samassa tilassa havaittiin kuitenkin toinen eristetyin putken kohta alakattotilassa, jossa oli vuotojälkiä. Kohdasta ei havaittu aktiivista vuotoa.*

Inspecta Oy:n vuoden 2019 tutkimuksessa havaittu tuulikaapin 169 viemäriputken vuoto on korjattu eikä vaadi jatkotoimenpiteitä. Tässä tutkimuksessa havaittiin saman tilan alakatossa toinen vesivuotokohta. Kohta suositellaan korjaamaan ja kosteusjälkiä sisältävät eristeet uusimaan seuraavan kahden vuoden käyttöajan turvaamiseksi.

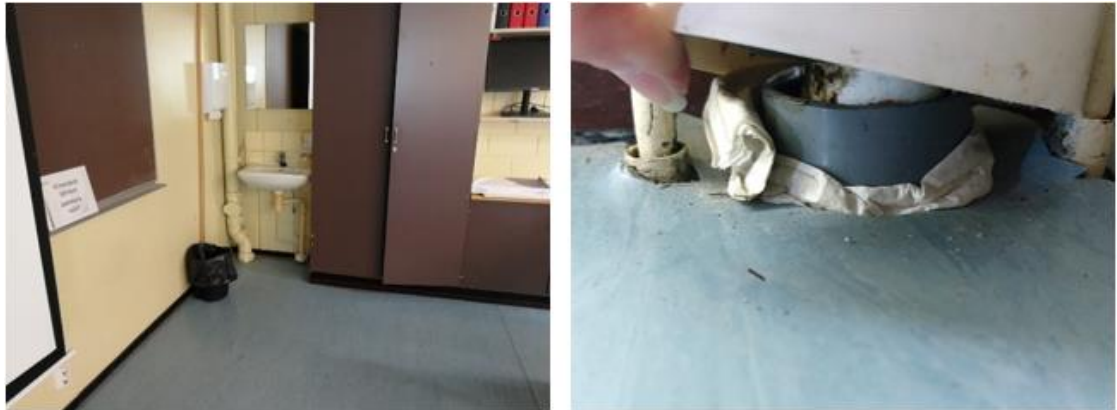
*Kuva 13. Luokassa 476 oli viemärinhajua, jonka lähteeksi epäiltiin nurkan viemäriputkea. Yläpohjan merkkiainetutkimuksissa viemäriputki osoittautui tiiviiksi, ja hajun lähteeksi paljastui käsienvesualtaan epätiivis välipohjan viemäriiliitos (kuvassa oikealla).*

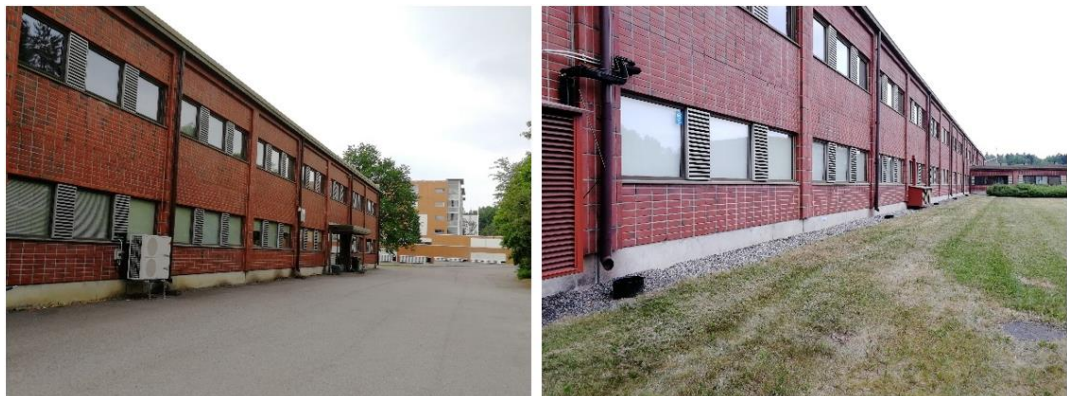
*Kuva 18. Yleiskuvat eteläsiiven länsisivusta (vasen kuva) ja itäisivusta (oikea kuva). Syöksytorvien roiskevesi on aiheuttanut länsisivua*

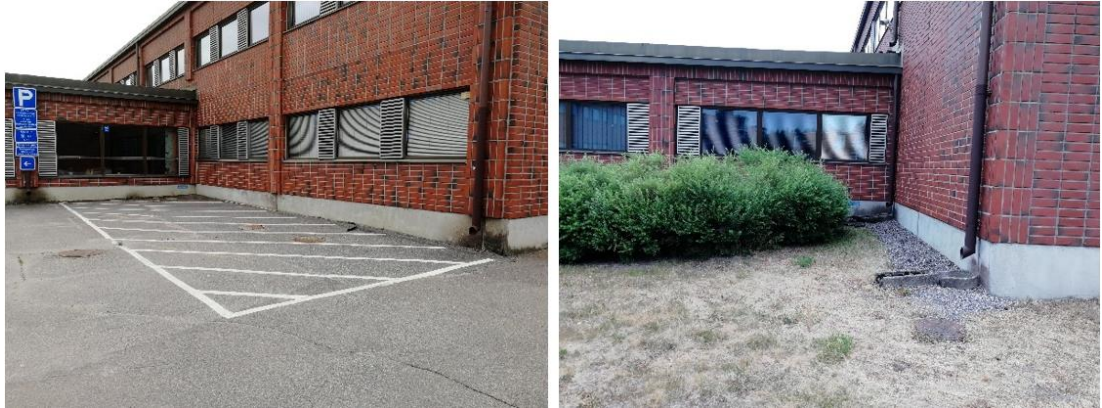
*Kuva 19. Syöksytorvien ja räystäskourujen saumavuotojen aiheuttamaa kosteusrasitusta ulkoseinän sokkelilinjailla on myös pohjoissiiven (vasen kuva) ja liikuntasalisiiven (oikea kuva) julkisivuilla.*

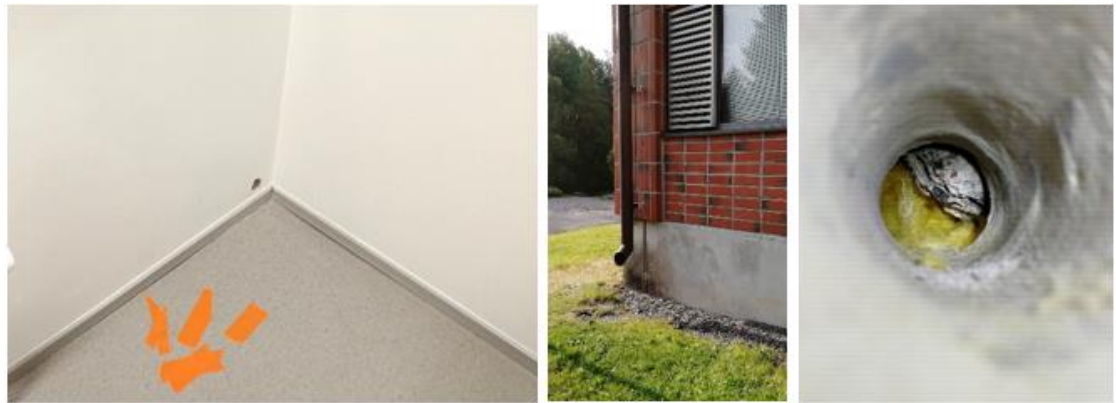
*Kuva 21. Kuraattorintilan 182 ulkoseinän alareunaan rakennuksen ulkonurkkaan tehtiin rakenneavaus RA3 kohtaan, jonka ulkopuolella syöksytorvi kastelee sokkeli- ja ulkoseinärakennetta ja kohdassa on kosteusjälkiä. Avauksesta kerättiin näyte MAT3 eristevillasta, jossa ei todettu mikrobikasvua. Avauksesta havaittiin mikrobiperäinen haju ja merkkisavulla voimakas ilmavirtaus rakenteesta sisätiloihin päin.*

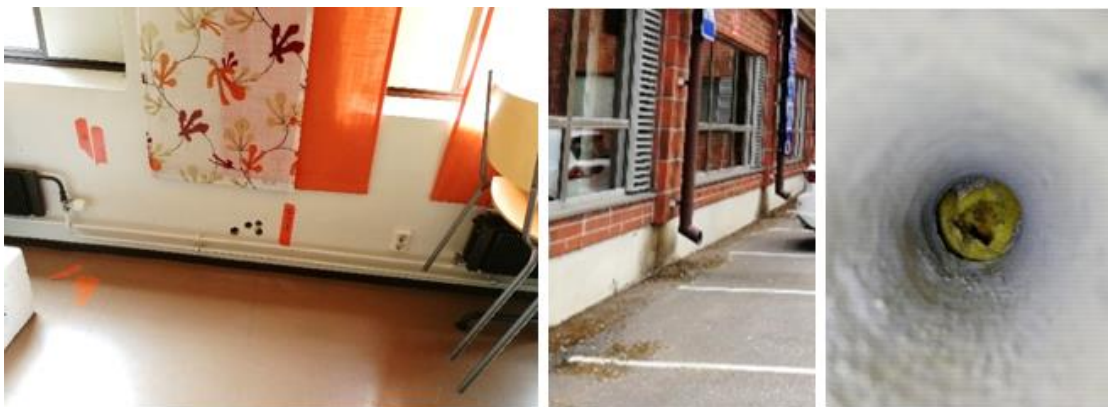
*Kuva 22. Ruokasalin 174 ulkoseinän alareunaan tehtiin rakenneavaus RA6 kohtaan, jonka ulkopuolella syöksytorvi kastelee sokkeli- ja ulkoseinärakennetta ja kohdassa on kosteusjälkiä. Avauksesta kerättiin*

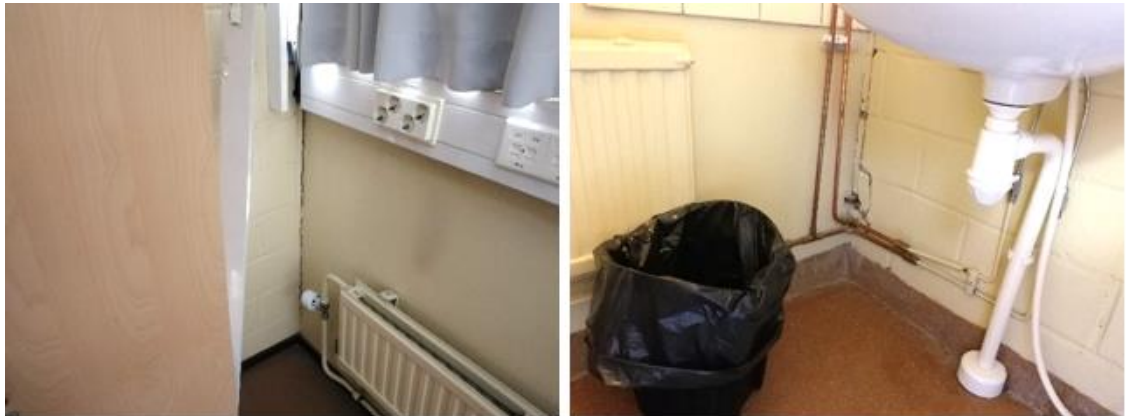
*Kuva 24. Väliseinien ja ulkoseinän liitos on haljennut useissa tiloissa.*

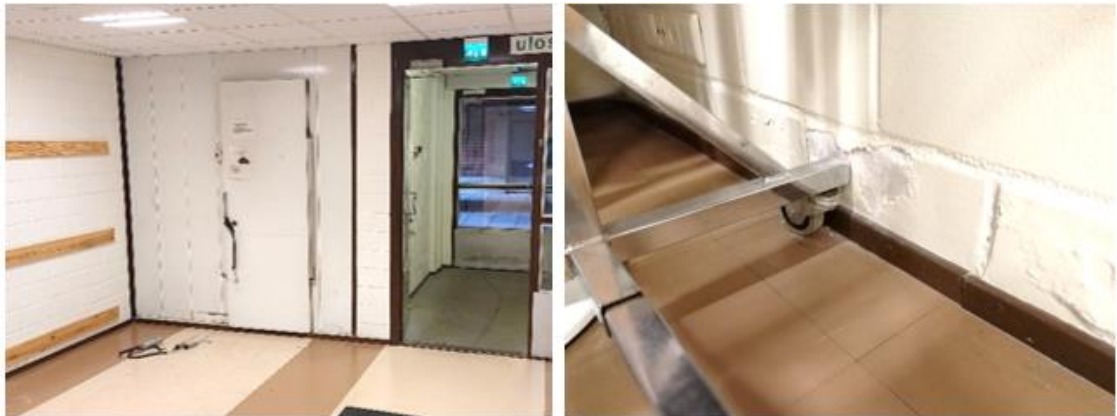
*Kuva 25. 1. kerroksen jätekylmiö 247. Väliseinän maali hilseilee suolojen kertymän takia jätekylmiön viereisessä pesulatilassa 248 kylmiön vastaisessa seinässä. Pintakosteusilmaisimen lukema kohdassa oli 120. Myös juureskylmiön 213 vastaisessa väliseinässä käytävässä 230 seinän maalipinta hilseilee alareunasta.*

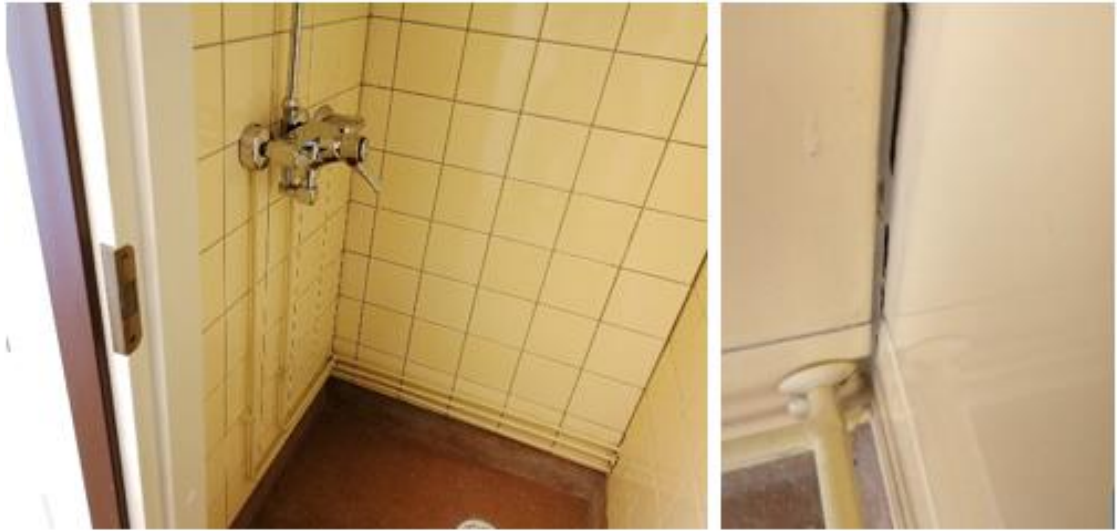
*Kuva 26. 2. kerroksen suihkuhuoneessa 490 väliseinän ja ulkoseinän liitos on haljennut ja kohdan saumamassa on ratkennut suihkun vieressä.*

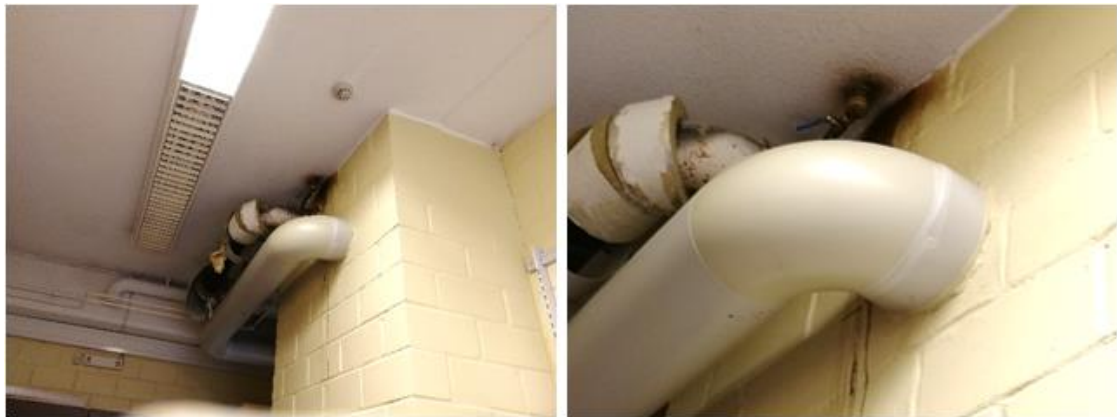
*Kuva 27. Opetusvälinevarastossa 422 vesiputki on vuotanut aiemmin (nyt kuiva). Kohdasta on poistettu osa putkieristeitä.*

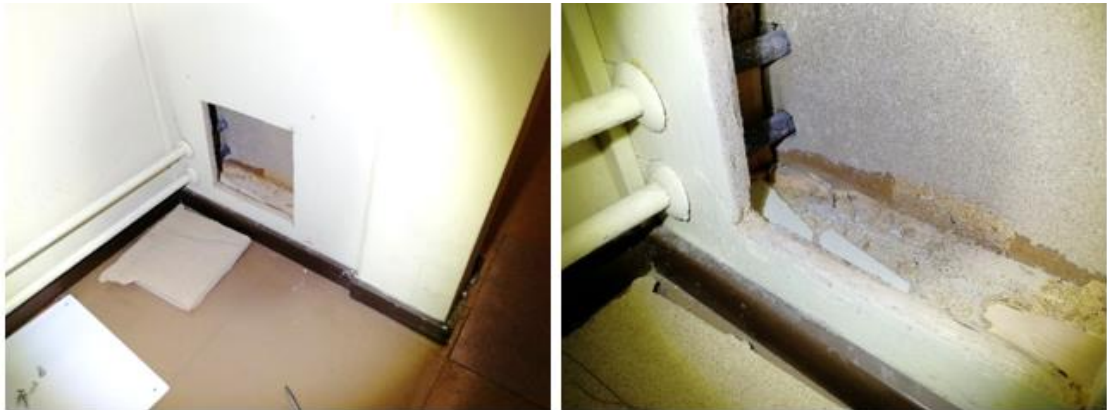
*Kuva 28. Tutkimuksessa avattiin (RA14) Inspecta Oy vuoden 2019 tutkimuksessa tehdyn avauksen suojapellitys luokassa 424-427. Inspecta Oy:n havaitsemia kosteusjälkiä ei ole korjattu väliseinässä.*

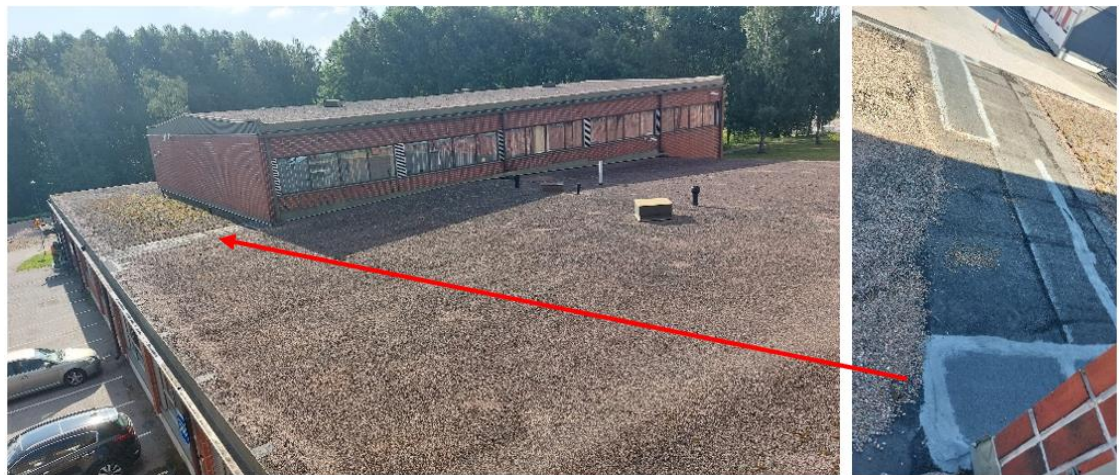
*Kuva 30. Ruokalan ja liikuntasalin vesikatot sekä paikkakorjaus. Räystäällä näkyy räystäskourupellin jatkoskohtiin bitumikermillä tehtyjä paikkakorjauksia. Näitä on tehty kaikille räystäille. Kuvassa 33 lähikuva paikkakorjauksesta.*

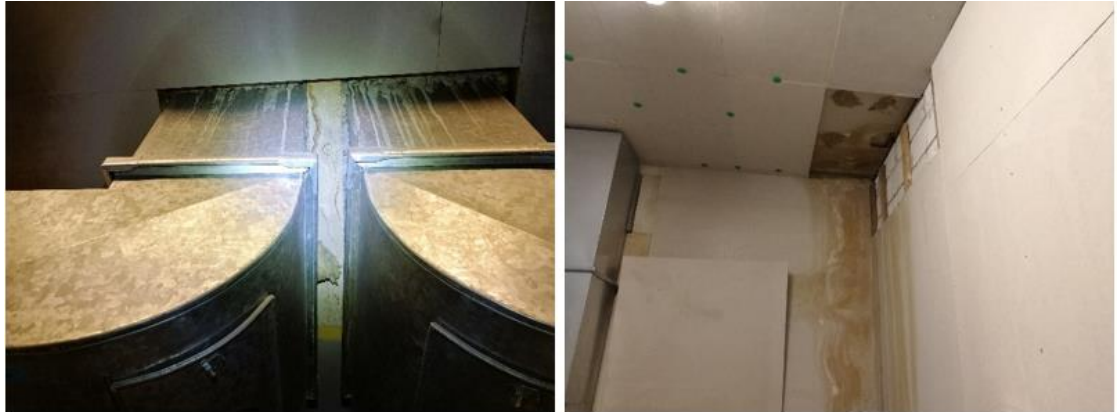
*Kuva 34. Vuotojälkiä länsisiiven (IVKH 2) ja eteläsiiven (IVKH 3) IV-konehuoneissa.*

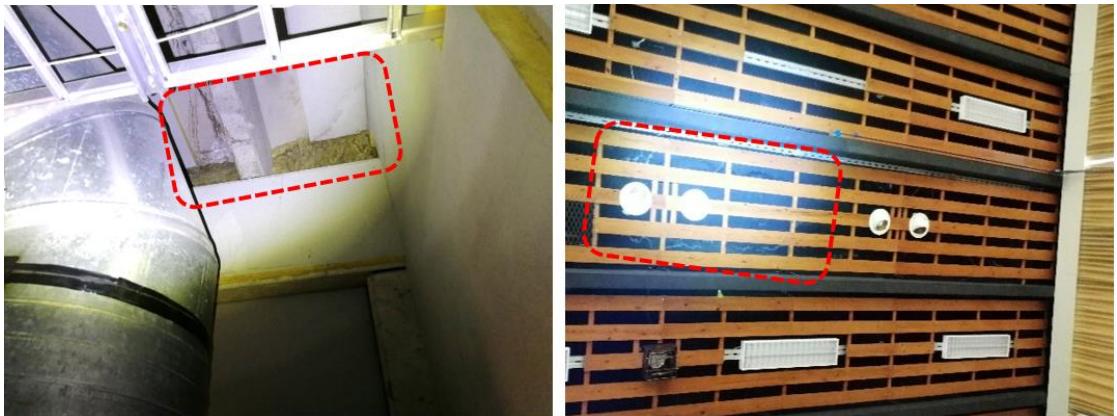
*Kuva 35. Vuotojälkiä liikuntasalin IV-konehuoneen (IVKH 1) ja liikuntasalin katossa akustiikkalevyissä, ympyröity punaisella.*

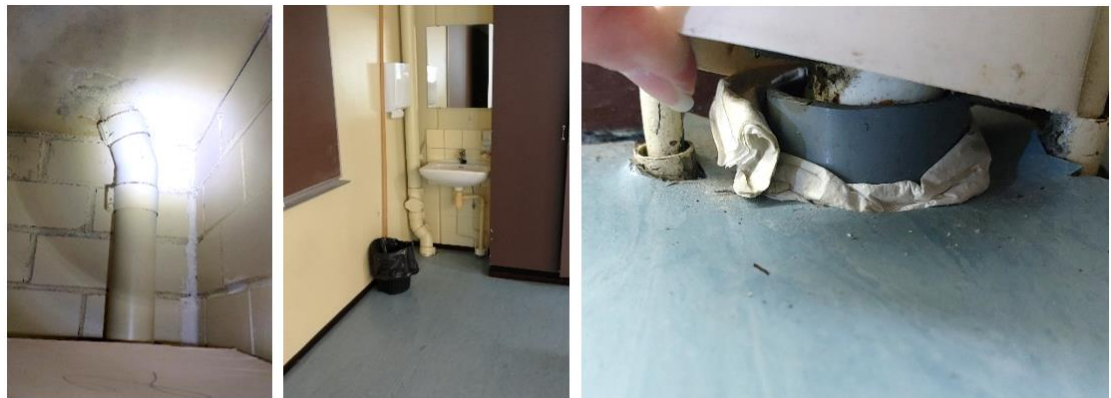
*Kuva 36. Luokka 476. Merkkiainekokeessa nurkan keltaiseksi maalattu valurautaviemäri todettiin ilmatiiviiksi. Alipaineistuksessa viemärinhajua alkoi kuitenkin levitä tilaan käsienpesualtaan viemäriputkesta, josta puuttuu tiivistys. Myös viereisen vesiputken juuresta puuttuu tiivistys.*

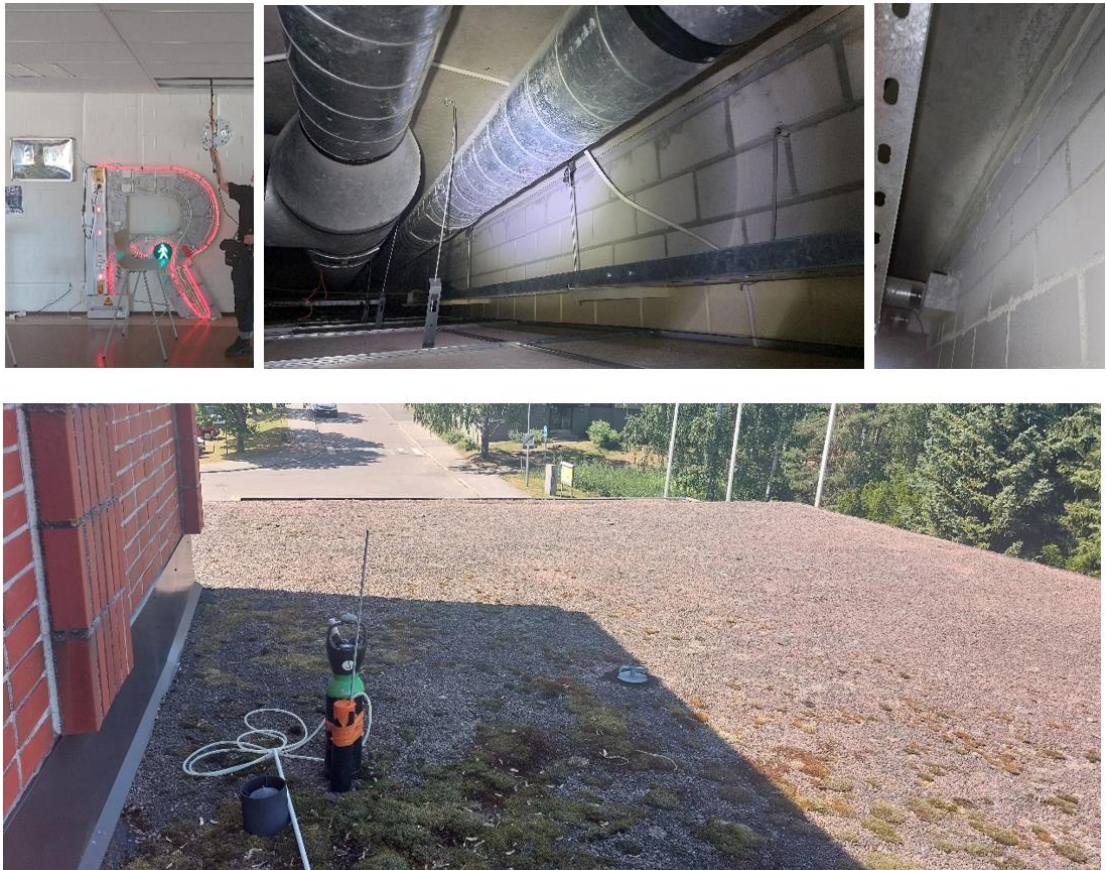
*Kuva 37. Eteishallissa havaittiin ilmavuotoa yläpohjasta merkkianekokeessa välittömästi, kun alipaineistuslaite käynnistettiin. Merkkiaine laskettiin yläpohjaan vesikatolta alipainetuuletusventtiilin kautta.*

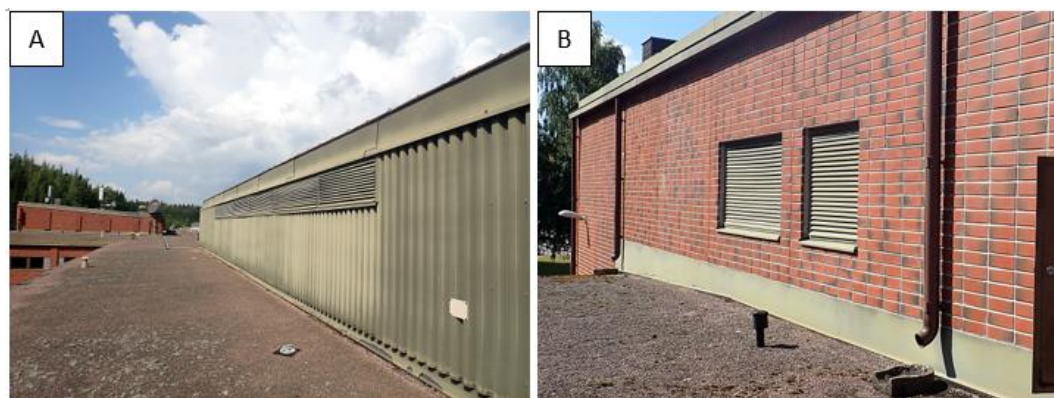
*Kuva 39a ja b. Yleiskuvat iv-koneiden ulkoilmasäleiköistä. Säleiköt ovat harvalamellisia metallisäleikköjä ja osin lähellä vesikattoa (oikeanpuoleinen kuva).*

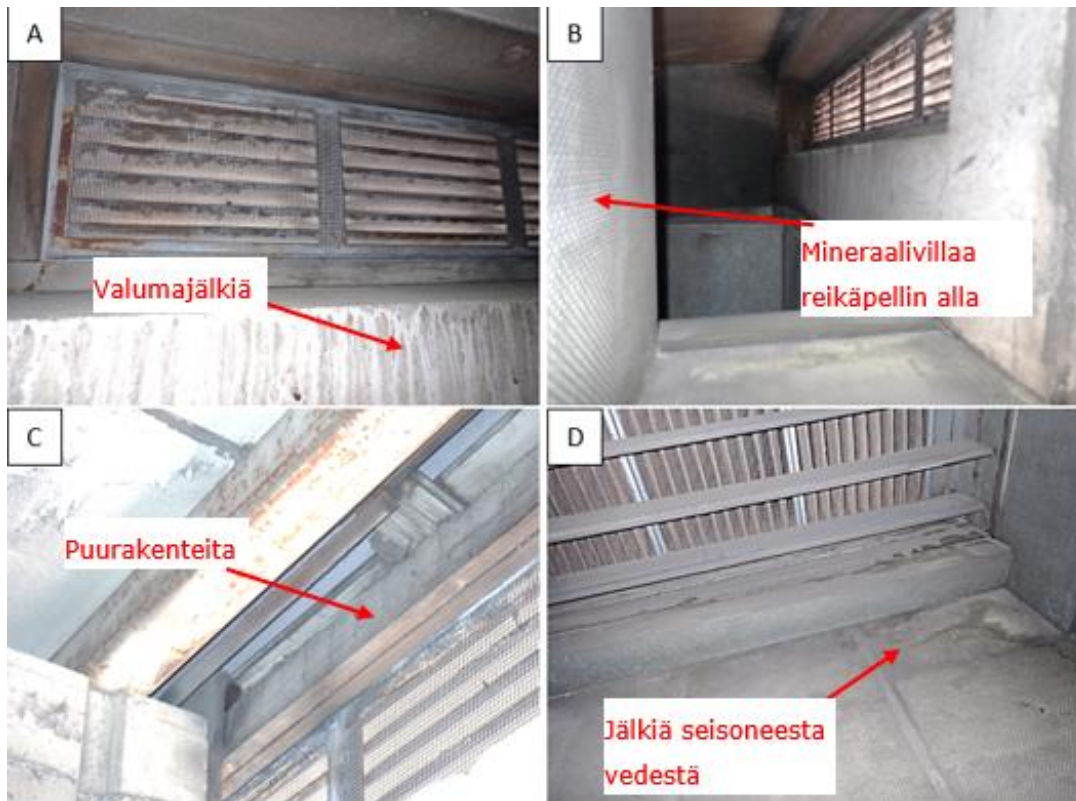
*Kuva 41a...d. Yleiskuvat iv-koneiden ulkoilmanotoista. Kammioissa olevien jälkien perusteella vesi ja tuiskulummi pääsevät kammioihin ja iv-koneiden suodattimille. Kammioiden äänenvaimennusmateriaali on suojaamaton mineraalivilla tai sen päällä paikoin oleva suojakangas on hyvin*

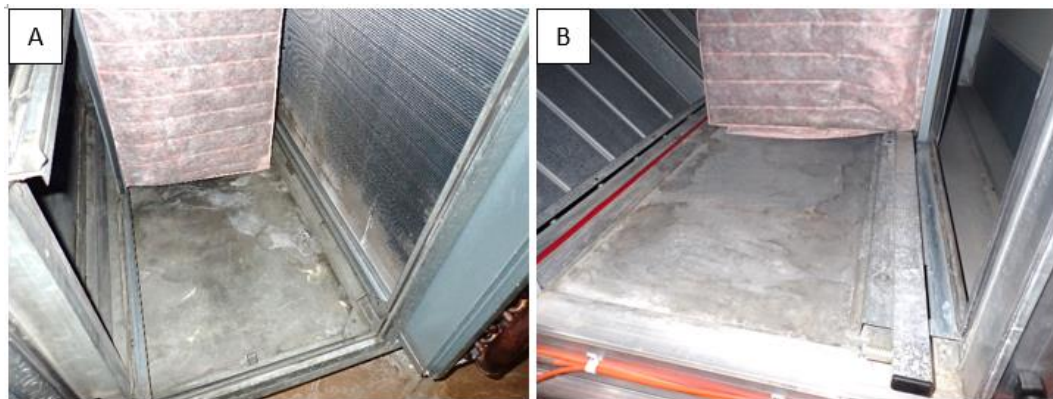
*Kuva 44a ja b. Yleiskuva iv-koneiden tuloilmasuodatinkammioista. Suodatinrungot ovat osin epätiivittä ja silmämääräisesti arvioiden niiden ohi pääsee likaa koneen sisäosiin. Kammioiden pohjilla on jälkiä seisoneesta vedestä. Tuloilmasuodattimien suodatinluokka on yleisesti ePM1 65 % (F7). Huoltomerkintöjen mukaan suodattimia on vaihdettu 1–2 krt/vuosi.*

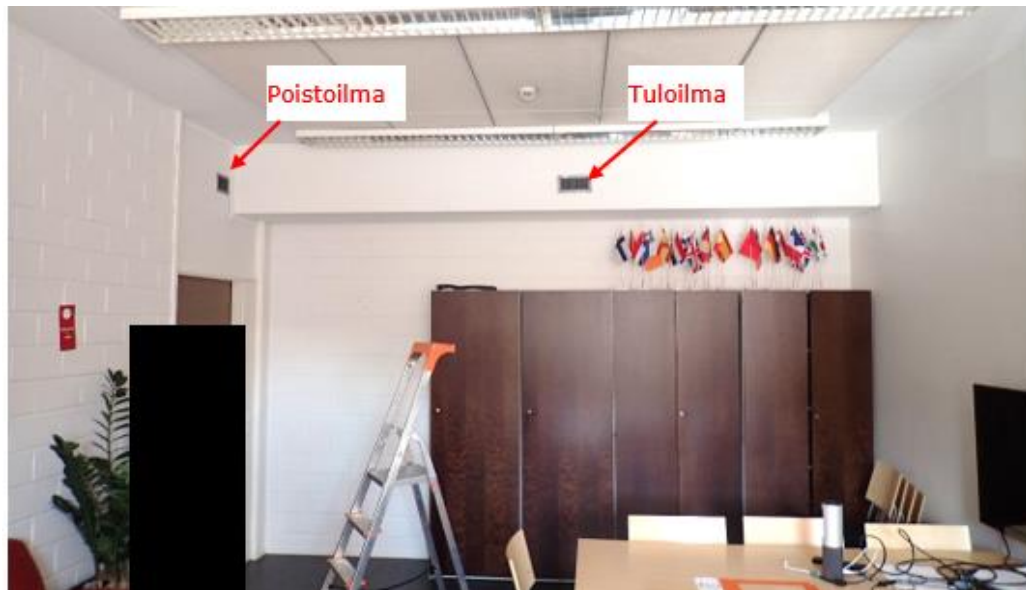
*Kuva 60. Yleiskuvat toimistohuoneen (407) ilmajaosta. Tulo- ja poistoilmasäleiköt sijaitsevat kaukana työskentelypisteestä (valokuva on otettu työpisteeltä). Merkkisavutestien perusteella tuloilma saavuttaa noin tilan puolivälin, jonka jälkeen sen teho heikkenee merkittävästi. Tuloilman puhallukseen on mahdollista vaikuttaa muuttamalla säleikön ripojen asentoja.*
