# Tutkimusselostus

Vantaan ammattiopisto Varia, Myyrmäki

Työpajarakennus

Täydentävät kosteus- ja sisäilmatekniset kuntotutkimukset

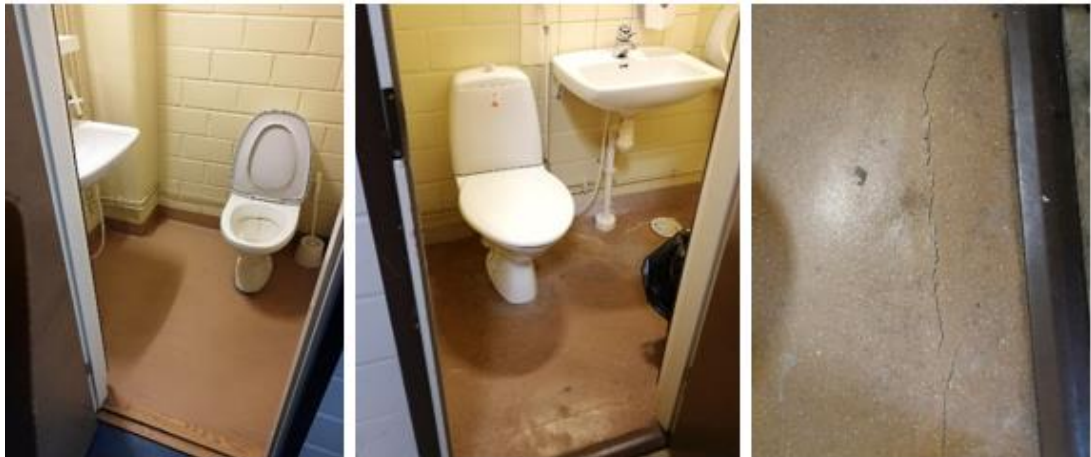
*Kuva 3. WC-tilojen pintamateriaaleina on alkuperäinen märkätilan muovimatto tai akryylibetoni. Akryylibetonissa on halkeamia.*

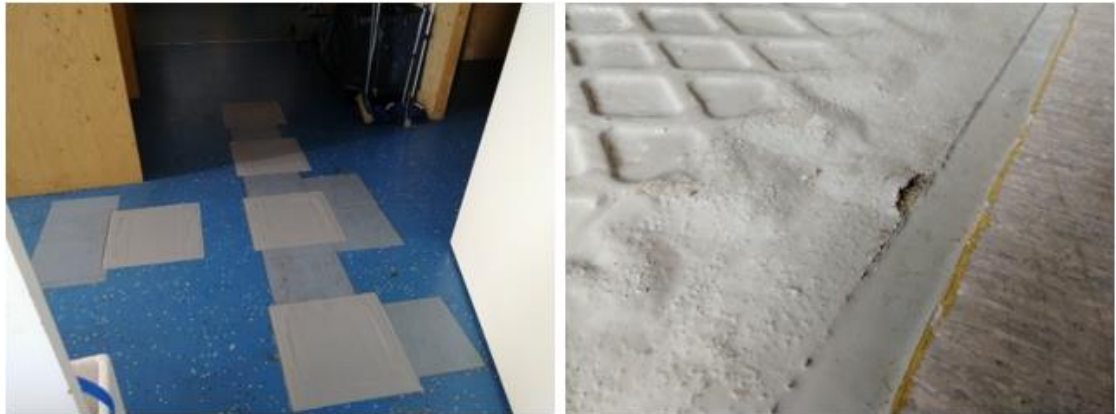
*Kuva 4. Alapohjan tarkastusluukkuja on tiivistetty massamaisella tiivistysmateriaalilla ja vahvikenauhoilla. Tiivistyksissä on paikoitellen pieniä mekaanisia vaurioita, mutta pääasiassa ne olivat hyväkuntoisia.*

Lattialuukkuja, lattian halkeamia sekä läpivientejä on tiivistetty tarkastetuissa tiloissa vuoden 2019 kuntotutkimusten (Inspecta Oy, 11.2.2019) toimenpidesuosituksen mukaisesti. Kansien tiivistysmateriaali on vaurioitunut mekaanisesti paikallisesti tilojen käytön seurauksena. Vauriokohdat ovat hyvin pieniä ja niiden kautta sisäilmaan voi päästä arviolta hyvin vähäisesti epäpuhtauksia. Niiden merkitys sisäilman laadun kannalta ei ole merkittävä, eivätkä ne vaadi jatkotoimenpiteitä seuraavan kahden vuoden käyttöajan turvaamiseksi. Jos tilojen käyttöä jatketaan kahden vuoden jälkeen, suositellaan tiivistykset paikkakorjaamaan ja suojaamaan tiivistetyt kannet mekaanisilta vaurioilta.

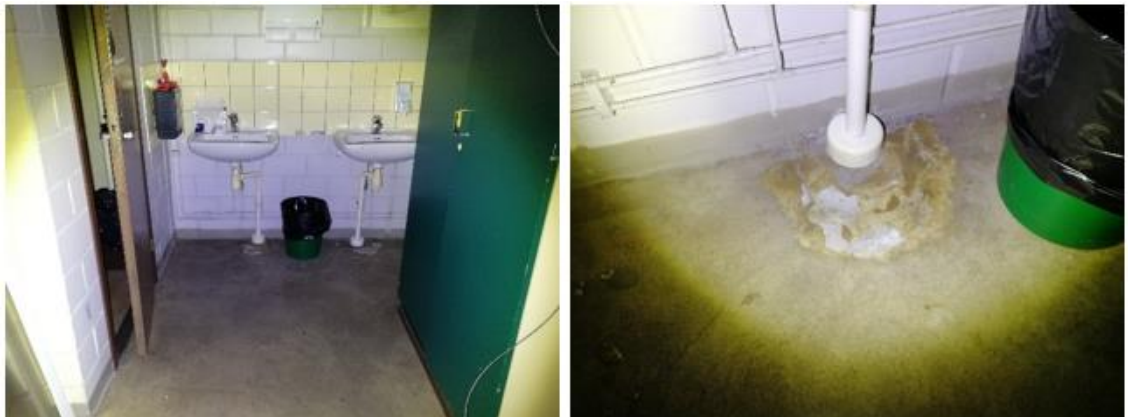
*Kuva 5. Työsalin 160 vesipisteen alapuolella pinnoite on irtoillut ja betonipinta on näkyvillä. Alkuperäisessä pinnoitteessa on useassa kohdassa kulumia/vaurioita.*

Alapohjat todettiin pääosin muuten kosteusteknisesti toimiviksi. Kohonneita pintakosteusilmaisimen lukemia havaittiin viiltomittauksien toteutusalueiden ulkopuolella vain työsalin 160 vesipisteiden viemäriputkien ympärillä, jossa lattian pinnoite on vaurioitunut/kulunut. Vesipisteen käytöstä lattialle roiskunut vesi ovat todennäköisesti kastellut kohdassa betonilaattaa. Pinnoite ja alapohjarakenteen muut materiaalit kestävät kosteutta hyvin, eikä betonin mahdollisesti sisältämä kosteus kohdassa vaikuta sisäilman laatuun heikentävästi eikä kosteus vaadi jatkotoimenpiteitä seuraavan kahden vuoden aikana. Jos tilojen käyttöä jatketaan kahden vuoden jälkeen, suositellaan vesipisteiden kohdalla vähintään pinnoitteen paikkakorjausta. Pinnoitetut alueet ovat teknisen käyttöikänsä päässä, joten vaihtoehtoisesti koko pinnoitettu alue voidaan uusia.

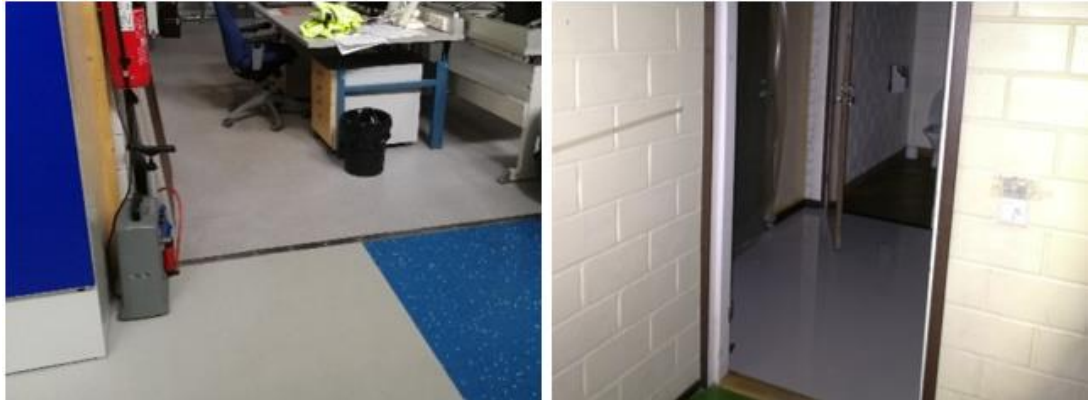
*Kuva 6. Vuoden 2022 sisäilmatutkimuksissa (Sweco) havaittujen alapohjan halkeamien kohdat on korjattu pinnoituksella mm. kuvissa esitetyissä tiloissa työsalin 036A ja käytävällä 139.*

Alapohjarakenteessa tiloissa työsalissa 036A ja käytävällä 139 vuoden 2022 sisäilmatutkimuksessa (ilmoitettu tiloina 036 (tilan 038 vierus) ja tila 139 (tilan 117 vierus), Sweco Asiantuntijapalvelut Oy, 11.2.2022) havaitut halkeamien kohdat on tiivistetty pinnoituksella eivätkä ne vaadi jatkotoimenpiteitä.

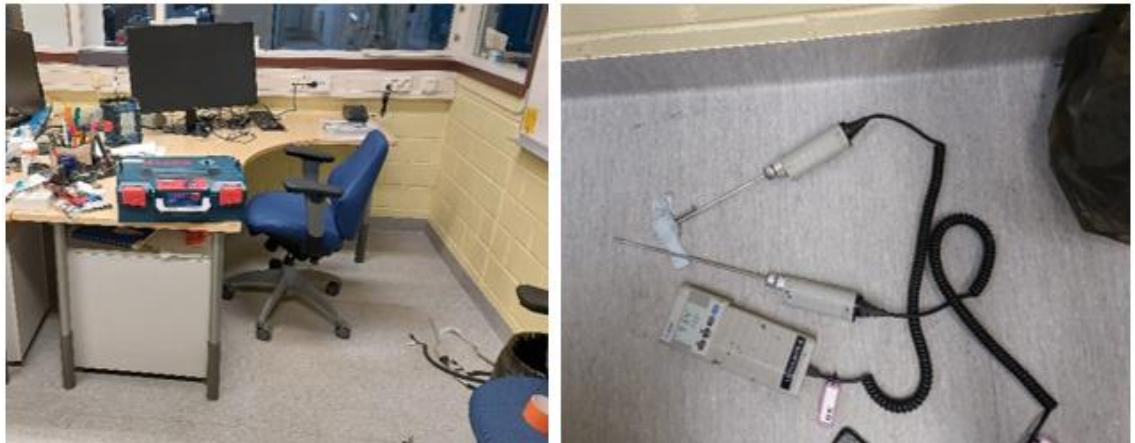
*Kuva 7. Viiltomittaus (V8, 93,4 %RH) opettajaintilasta 159. Mahdollisesti tilaan on asennettu epoksi ja kohonnut kosteus mitattiin epoksin ja muovimaton välistä.*

Opettajienhuoneen 159 muovimattoon kohdistuu merkittävää kosteusrasitusta. Tilaan tehdystä viillosta V8 ei havaittu vaurioitumiseen viittaavia merkkejä ja vuonna 2022 (Sweco Asiantuntijapalvelut Oy, 11.2.2022) mitatut ilman VOC-pitoisuudet olivat matalia. Korkean kosteuspitoisuuden takia muovimatto voi kuitenkin vaurioitua seuraavan kahden vuoden aikana siten, että se alkaa vaikuttamaan sisäilman laatuun heikentävästi. Lattiamateriaali suositellaan uusimaan huomioiden alustan kosteusrasitus sekä mahdolliset jäännösemissiöt.

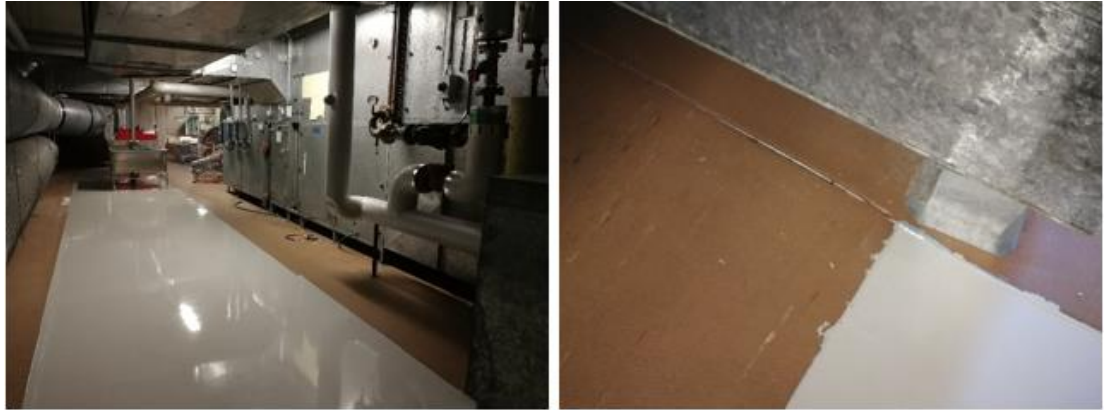
*Kuva 8. Yleiskuva IV-konehuoneen välipohjasta. Konehuoneen muovimatto on paikkakorjattu pinnoitteella kohdassa, jossa aiemmin on havaittu kohonnutta kosteutta muovimaton alla. Muovimaton saumat olivat avonaiset useasta kohdasta. Viereisen IV-koneen alta puuttuu lattiakaivo.*

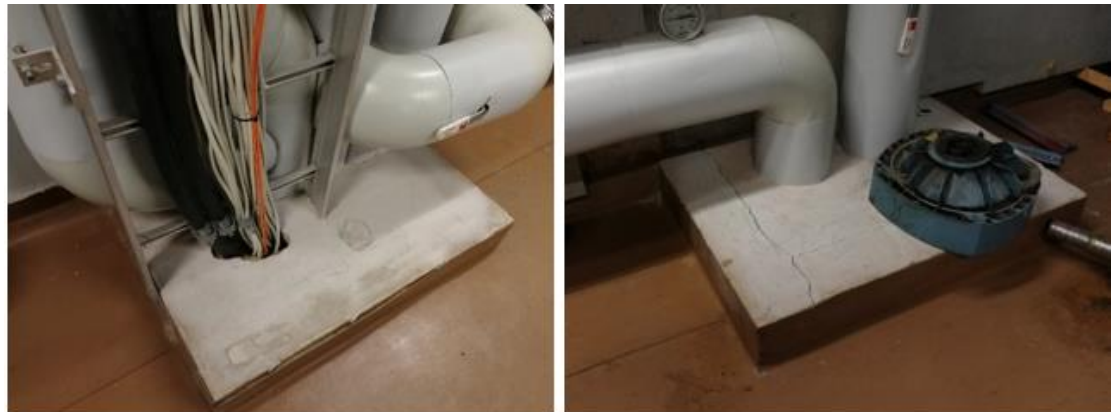
*Kuva 9. IV-konehuoneen sähköjohtojen läpivienti on tiivistetty mineraalivillalla. Yhdessä läpiviennin betonivalussa on halkeama. Läpiviennistä ja halkeamasta havaittiin ilmavirtaus konehuoneeseen päin merkkisavulla, eli käyttötilat ovat ylipaineiset ilmanvaihtokonehuoneen suhteen.*

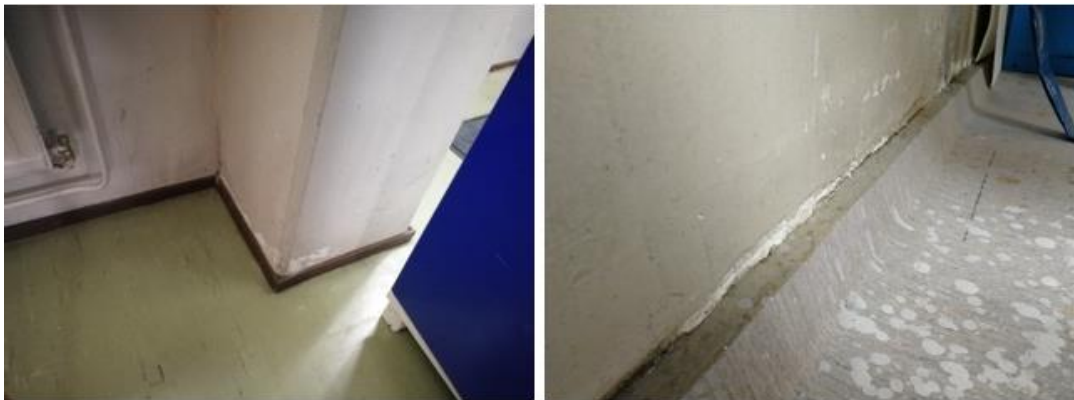
*Kuva 15. Työsalin 160 pilarin alareunan ja työsalin 081 vesipisteen alapuolella havaittiin maalin hilseilyä tai kulumaa. Kohdissa ei havaittu pintakosteusilmaisimen kohonneita lukemia.*

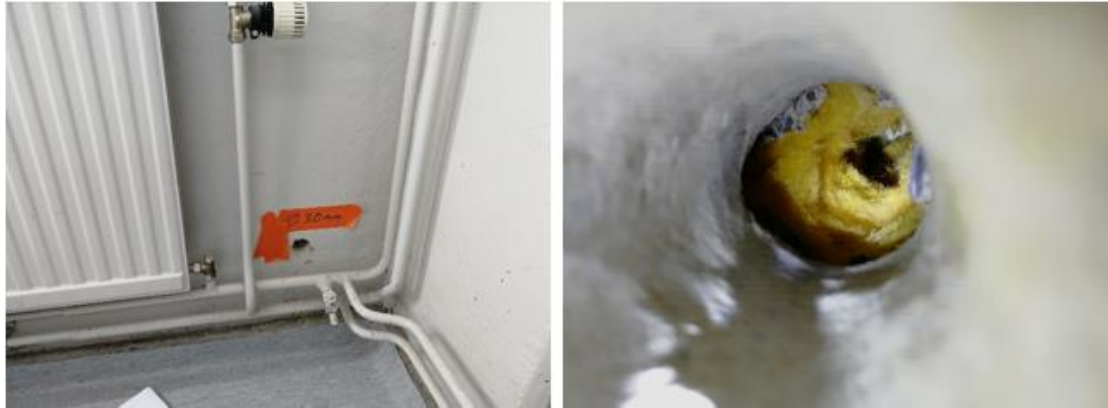
*Kuva 16. Työsalin 036A viereisen tilan ulkoseinän alareunaan tehtiin rakenneavaus RA5 kohtaan, jonka ulkopuolella syöksytorvi kastelee sokkelirakennetta ja kohdassa on kosteusjälkiä. Avauksesta kerättiin näyte MAT5 lasivillasta, jossa ei todettu mikrobikasvua. Mineraalivillassa ei havaittu kosteuteen viittaavia merkkejä. Merkkisavulla havainnoiden havaittiin voimakas ilmavirtaus sisätiloista rakenteeseen päin. Avauksesta havaittiin lievä mikrobiperäinen haju.*

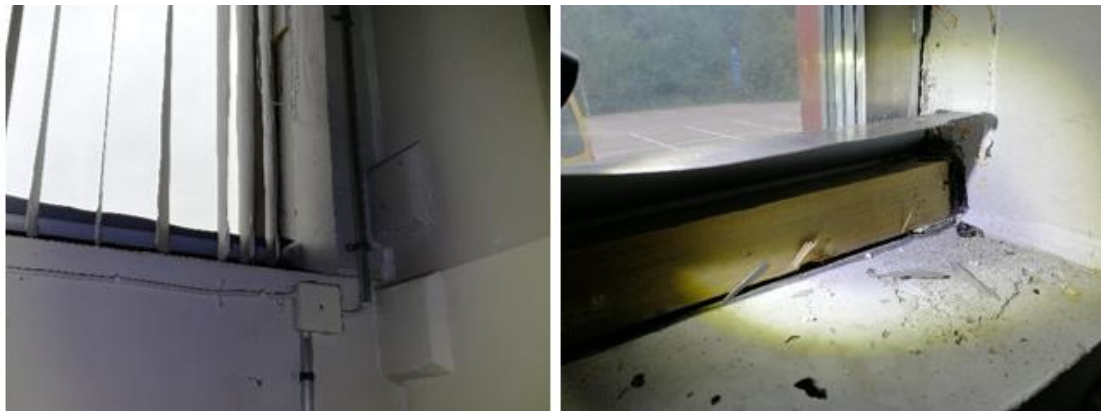
*Kuva 17. Prosessihuoneessa 079 irrotettiin ikkunan pysty- ja alavaakaliitoksen peitelistasta. Alaliitoksessa on peltilistan alla puurakenne. Molempiin liitoksiin on lisätty kumitiiviste ja joustava massaus, joka on*

*kulunut. Ikkunaliitoksissa ei havaittu lämmöneristystä ja liitokset ovat aistinvaraisesti havainnoiden epätiivii.*

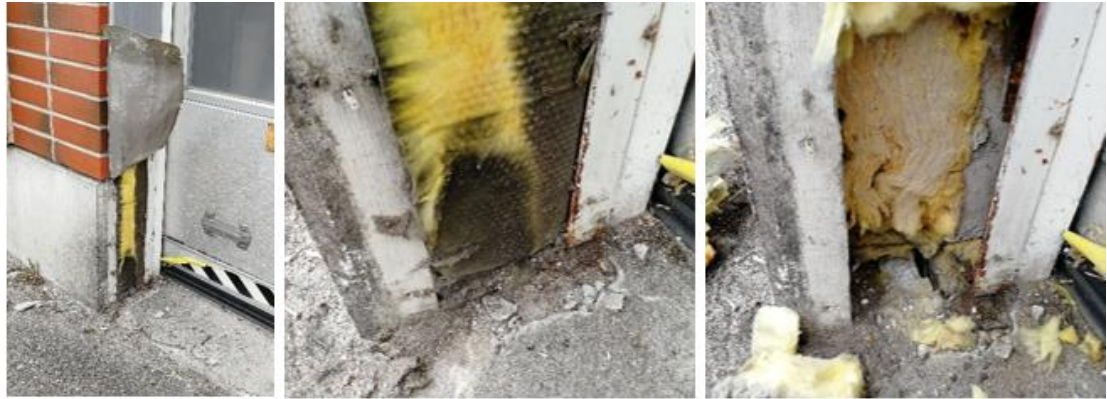
*Kuva 18. Keskusvaraston 082B nosto-oven pielipelti irrotettiin alaosa ulkopuolella. Nosto-oven metallirakenteissa havaittiin ruostumista ja heti pielipellin takana oleva lasivilla on hyvin tummunutta. Pielipeltiä ei ole tiivistetty. Avauksesta pystyttiin havainnoimaan myös ulkoseinäelementin ja sokkelin rakenteita. Ulkoseinäelementin lasivillassa ei havaittu kosteuteen viittaavia jälkiä. Avauksesta kerättiin kolme materiaalinäytettä. Näyte MAT8a kerättiin heti pielipellin takana olevan lasivillan alaosa. Näyte MAT8b kerättiin ulkoseinäelementin lasivillasta avauksen alaosa ja MAT8c kerättiin sokkelin EPS-eristeen rakenneavauksesta näkyvästä yläreunasta. Kaikissa näytteissä todettiin mikrobikasvua.*

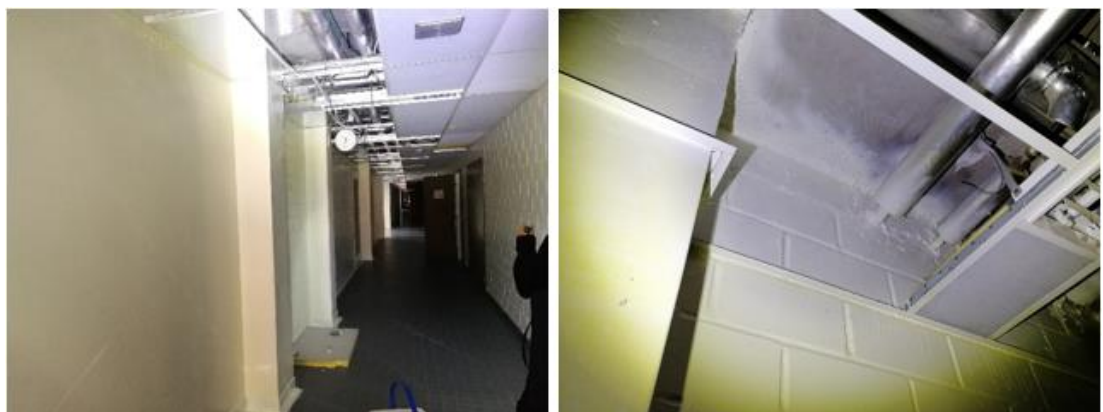
*Kuva 20. Käytöstä poistetun ja käytössä olevan alueen väliseiniin on tehty tiivistys ruiskutettavalla tiivistysmassalla (Aerosana Visconn + Contega Solido SL -nauha, Tiivistalo) seinäpinnalle kauttaaltaan. Kuvat käytöstä poistetun alueen puolelta. Tiivistykset ovat aistinvaraisesti havainnoiden pääasiassa tiiviisti toteutettuja.*

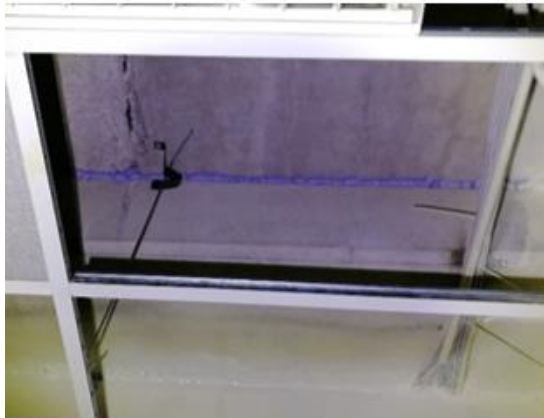
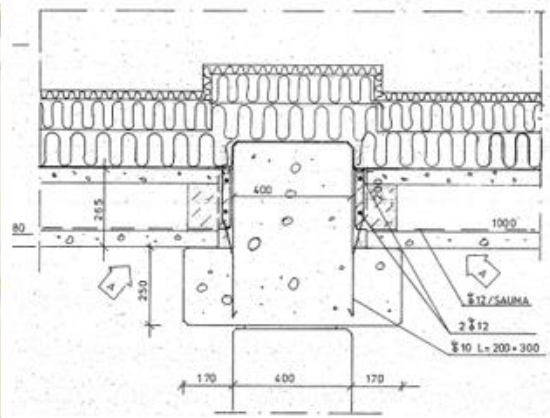
*Kuva 21. Käytöstä poistetulla osalla muut kohdat väliseinistä on tiivistetty, paitsi väliseinän kohdalla kulkevan palkin ja ontelolaattojen liitos.*

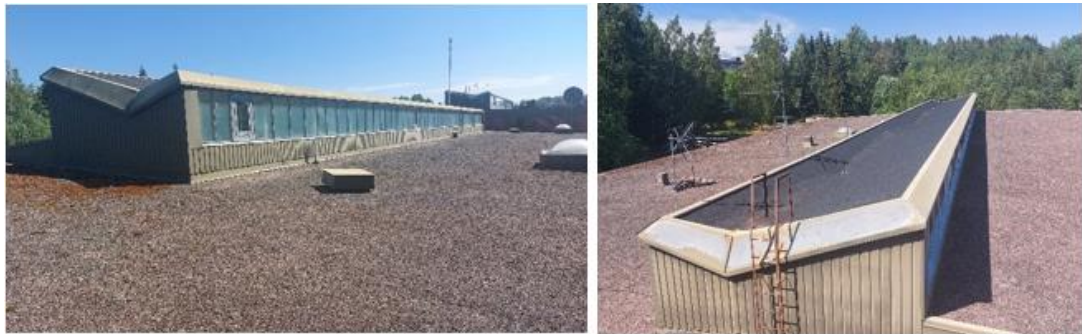
*Kuva 22. Katon valoaukkojen vesikatteena oli uudehko bitumikermi. Näiden kohdalla oli aistittavissa mikrobiperäistä hajua, mutta hajun lähdettä ei pystytty paikallistamaan tarkasti.*

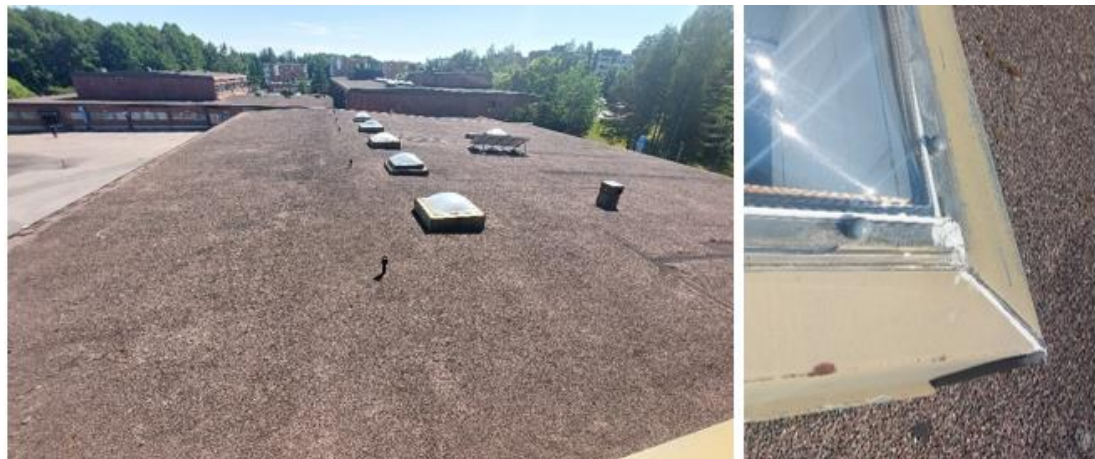
*Kuva 23. Kattoikkunoiden muovikuvuista osa on uusittu ja useaa kattoikkunaa on tiivistetty joustavalla tiivistysmassalla. Pieniä vesivuotojälkiä havaittiin kaikkien kattoikkunoiden kohdalla, joten todennäköisesti kuvun uusimisen jälkeen vuotojälkiä sisätiloissa ei ole korjattu.*

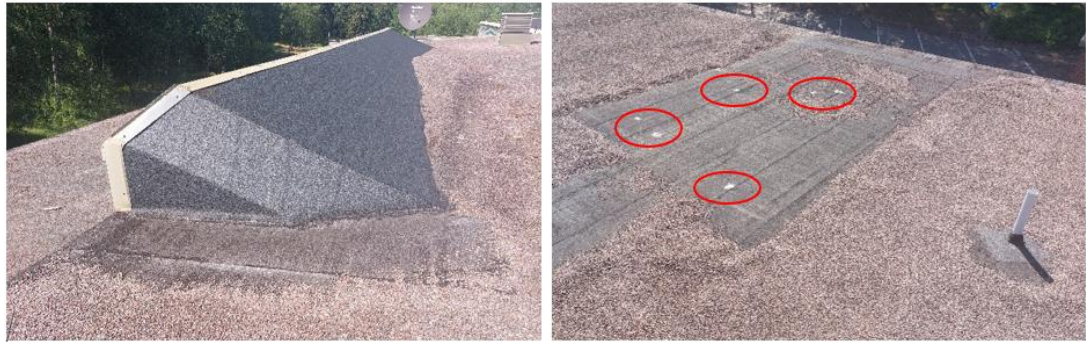
*Kuva 24. Katolla oli tehty useita paikkakorjauksia bitumikermeillä sekä siveltävillä tiivistysaineilla. Kuvat käytöstä poistettujen tilojen yläpuolelta.*

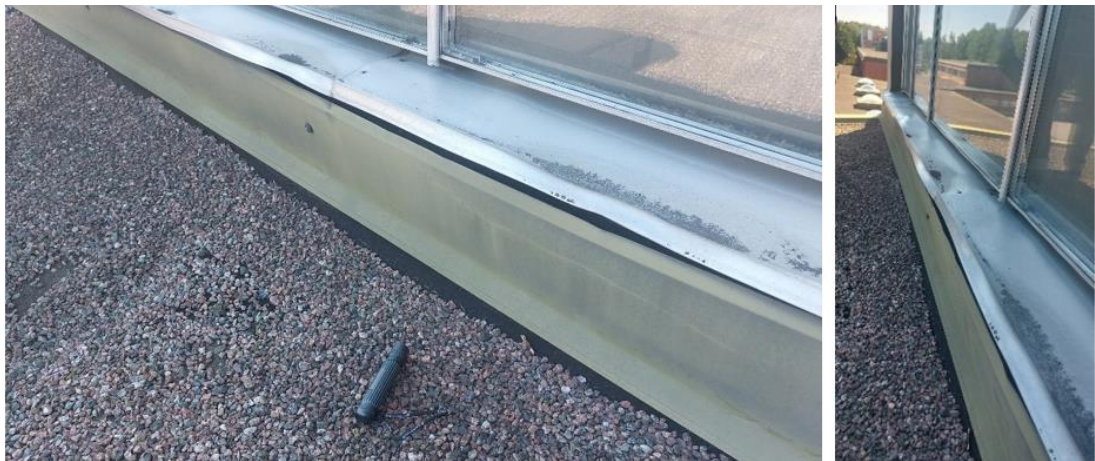
*Kuva 25. Vääntyneen pellityksen raosta sadevesi pääse rakenteisiin.*

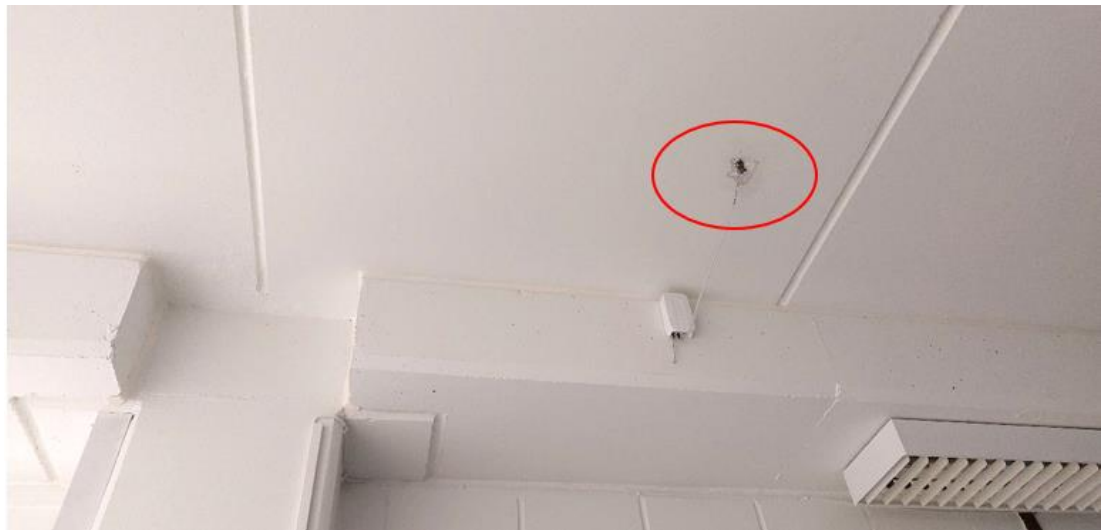
Tilan opettaja 077 katossa havaittiin epätiiveyskohta, joka suositellaan tiivistettäväksi, jotta yläpohjan ja IV-konehuoneen epäpuhtaudet eivät siirry käyttötilojen sisäilmaan. Pääasiassa kattopintaan tehty tiivistykset olivat toimivia ja opettajantila pysyi mittausjakson aikana ylipaineisena.

*Kuva 26. Tilan opettajat 077 merkkiainekokeessa havaittiin yksi ilmavuotokohta 720°-yrityksen paine-eromittarin läpiviennin kohdalla. Yläpohjan joustavat saumamassaukset olivat hyväkuntoisia.*

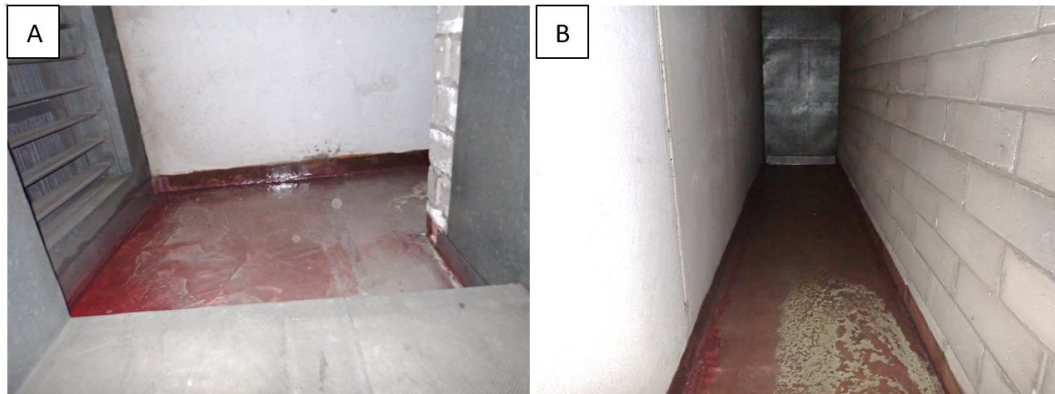
*Kuva 29a ja b. Yleiskuvia iv-koneiden ulkoilmakammioista. Kammioissa olevien jälkien perusteella vesi ja tuiskulumi pääsevät kammioon ja edelleen iv-koneiden suodattimille. Kammioiden äänenvaimennusmateriaali on suojaamaton mineraalivilla tai sen päällä paikoin oleva suojakangas on hyvin haurastunut. Kammion lattiaan on asennettu Betton Oy:n epoksi ja ylösnostot on tehty butyylliteipeillä (vuonna 2022 tehtyjä korjauksia). Kammion seinäpinnoilla oli havaittavissa veden valumajälkiä ja mikrobiperäistä hajua.*

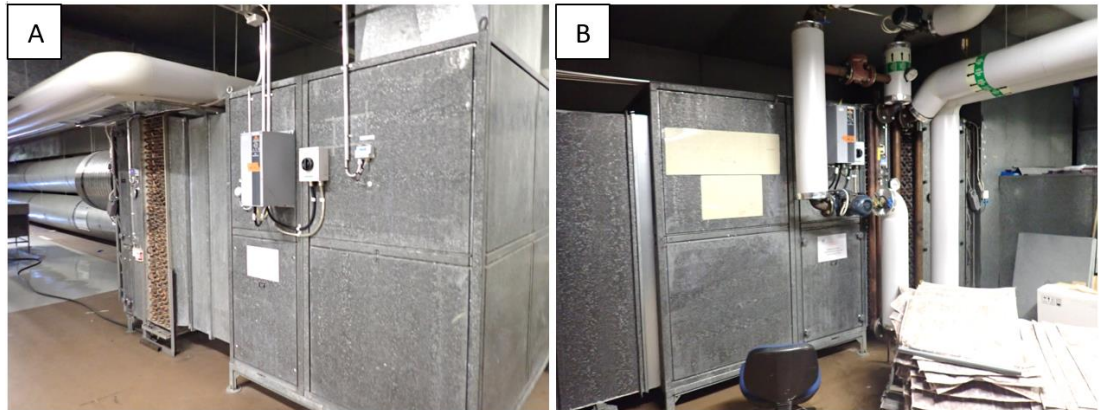
*Kuva 30a ja b. Yleiskuvat ilmanvaihtokoneista. Ilmanvaihtokoneiden runko-osissa havaittiin paikoin ilmavuotoja (saumakohdat, huoltoluukut ja läpiviennit).*

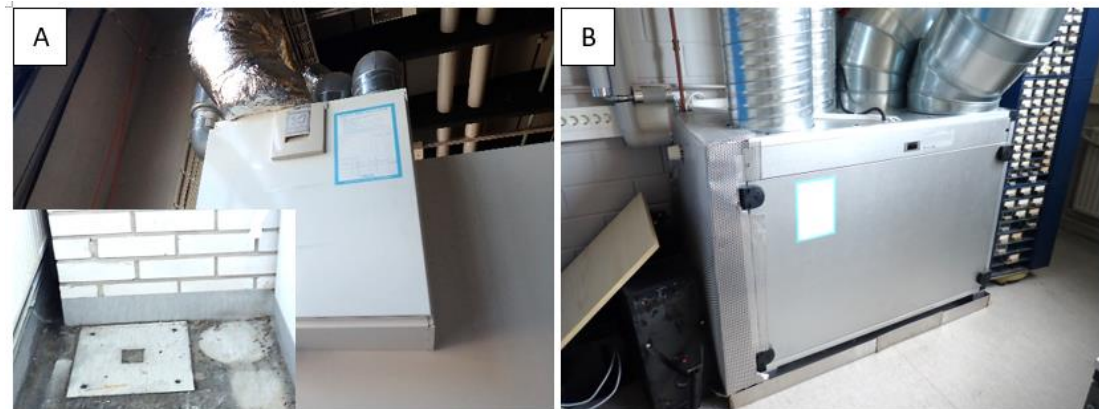
*Kuva 31a ja b. Yleiskuvat tilakohtaisista pakettikoneista. Koneet sijaitsevat Pajarakennuksessa. Oikeapuoleisen kuvan iv-koneen viemärointi on johdettu suoraan lattiapinnalle (lattiassa on tummentumaa ja jälki mahdollisesta astiasta, jota pidetään viemäroinnin alla).*

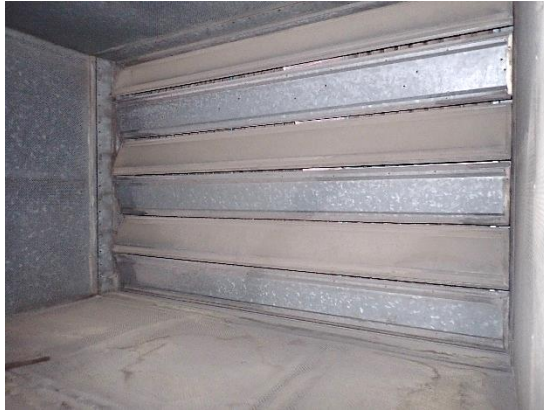
*Kuva 32. IV-koneen 01 TK ulkoilmapelti ei sulkeudu täysin kiinni koneen seis- tilassa.*

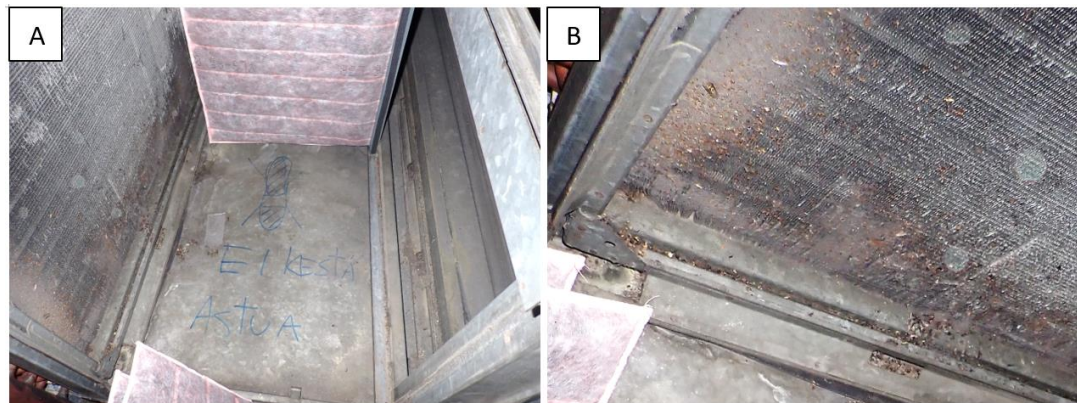
*Kuva 33a ja b. Yleiskuva iv-koneiden tuloilmasuodatinkammioista. Suodatinrungot ovat osin epätiivittä ja silmämääräisesti arvioiden niiden osittainen ohivuoto likaannuttaa pattereita, jotka ovat osin tukossa (vasemmanpuoleinen kuva). Kammioiden pohjilla on jälkiä seisoneesta vedestä. Tuloilmasuodattimien suodatinluokka on yleisesti ePM1 65 % (F7). Huoltomerkintöjen mukaan suodattimia on vaihdettu 1–2 krt/vuosi.*

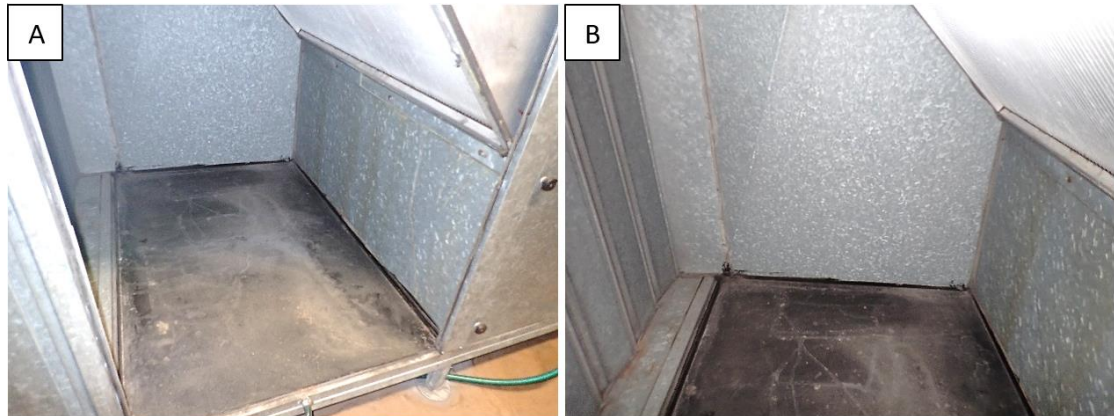
*Kuva 34a ja b. Yleiskuvat IV-koneiden lto-osista (vastavirtakenno). Kammioiden pohjilla on jälkiä seisoneesta vedestä. Kammioiden pohjat on mahdollisesti käsitelty/pinnoitettu mustalla aineella, josta ei aistinvaraisesti havaittu epämääräistä hajua.*

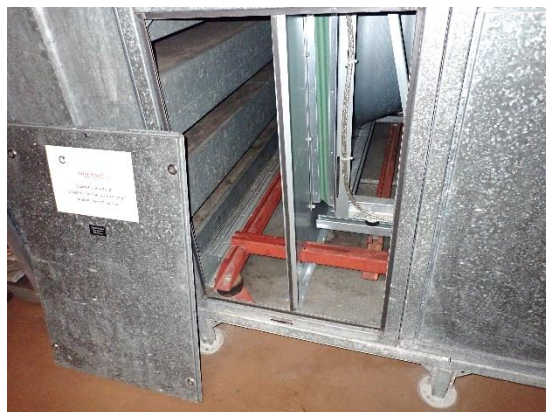
*Kuva 35. Iv-koneiden puhaltimet on saneerattu suoravetoiseksi. Puhallinkammiot olivat hieman likaisia.*

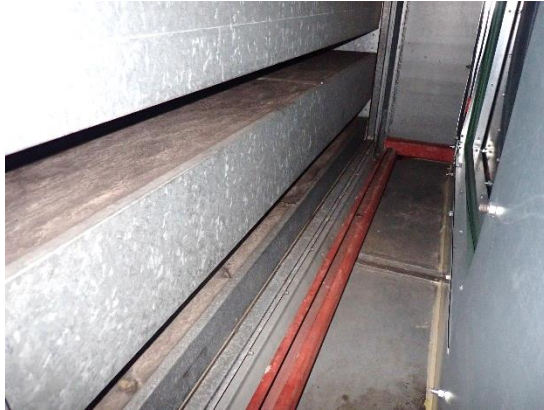
*Kuva 36. Yleiskuva TK1 tuloilmakoneen puhaltimen jälkeisestä äänenvaimentimesta. Äänenvaimentimet ovat suojattu lasikuitukankaalla, mutta se on paikoin hieman revennyt. ÄV-kammioiden äänenvaimennuseristeet on poistettu tai vaihdettu polyesterikuitumateriaaliin.*

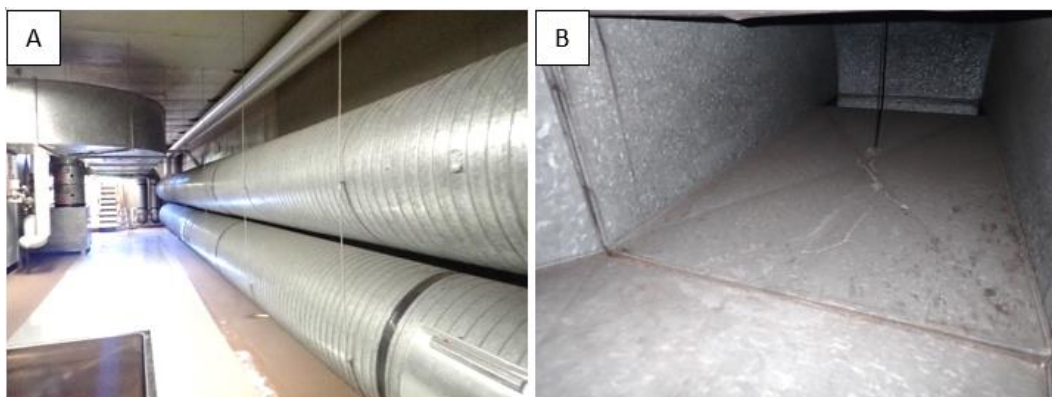
*Kuva 37a ja b. Yleiskuvat iv-konehuoneessa sijaitsevista tulo- ja poistoilmakanavista. Pyöreissä kanavissa ei aistinvaraisesti havaittu ilmavuotoa, mutta kantikkaan muotoisissa kanavissa havaittiin paikoin selkeää ilmavuotoa liitoskohdissa.*

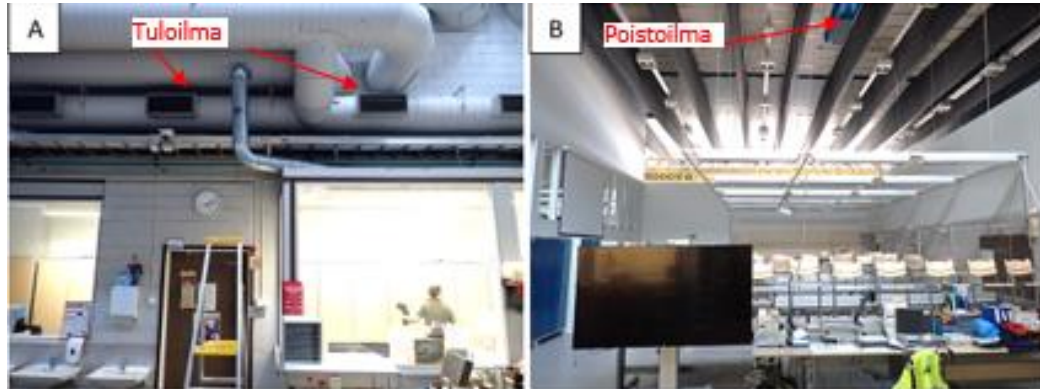
*Kuva 40a ja b. Yleiskuva työsalin 081 ilmanvaihdon toteutuksesta. Tilaan on rakennettu iv-piirustuksista poikkeavia väliseinärakenteita.*

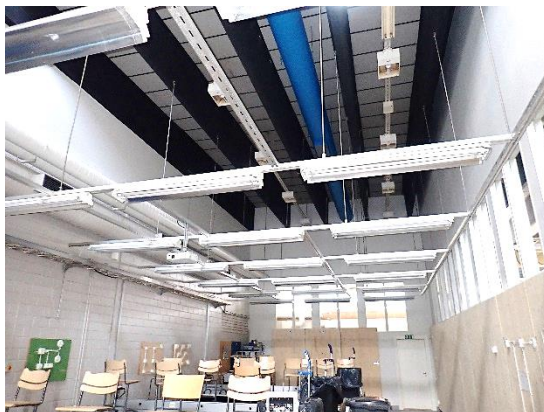
*Kuva 41. Yleiskuva työsalin 081 ilmanvaihdon toteutuksesta. Tilaan on rakennettu iv-piirustuksista poikkeavia väliseinärakenteita.*

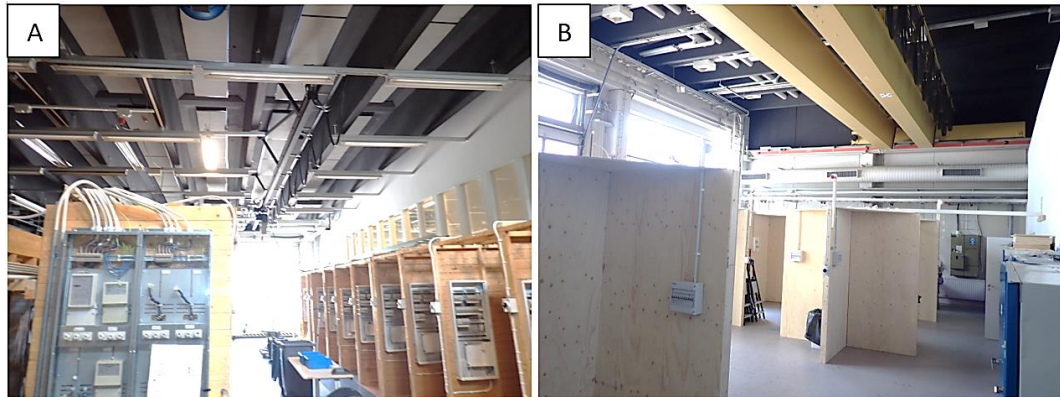
Kuva 42a ja b. Yleiskuvat työsaleissa olevista seinärakenteista. Ilmanvaihdon toteutus on pääosin sama kaikissa työskentelytiloissa. Silmämääräisten ja merkkisavuhavaintojen mukaan tuloilma huuhtelee heikosti työskentelyalueita, joissa on poikkeavia rakenteita. Vasemmanpuoleisessa kuvassa on tuloilmapäätelaite.
