# Altistumisolosuhdearvio

Vantaan ammattiopisto Varia, Myyrmäki

Koulurakennus

25.9.2023

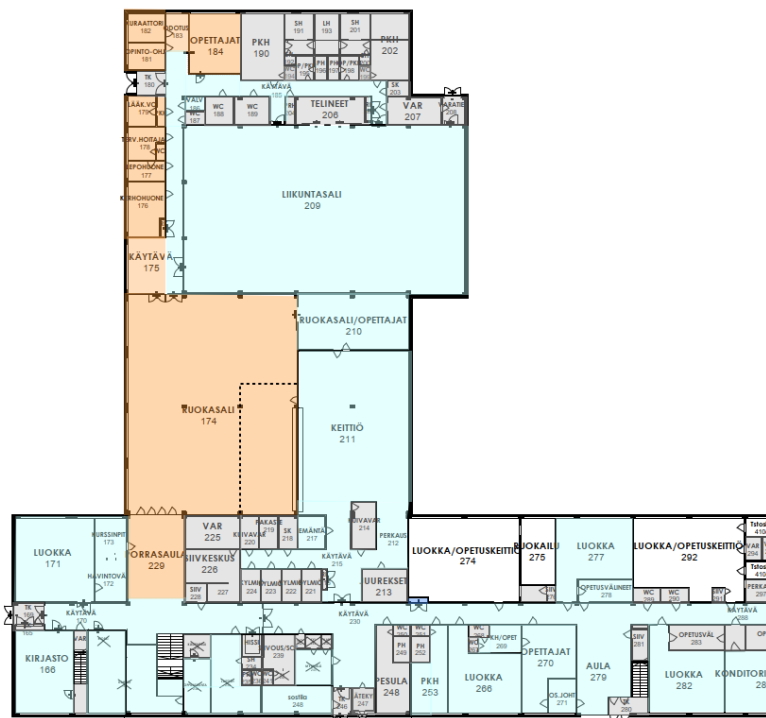
Osa-alueiden A-D perusteella **poikkeava olosuhde on erittäin todennäköinen 1. kerroksen tiloissa 229, 174-179, 181-184 ja mahdollinen muissa käyttötiloissa pl. peruskorjatut opetuskeittiötilat.**

Kuva 2. 1. Kerros. Poikkeava olosuhde erittäin todennäköinen oranssilla väritetyissä tiloissa, todennäköinen keltaisella väritetyissä tiloissa ja mahdollinen sinisellä väritetyssä tilassa. Vaalean harmaalla väritetyt tilat ovat toissijaisia varasto-, wc- tai muita vastaavia tiloja.

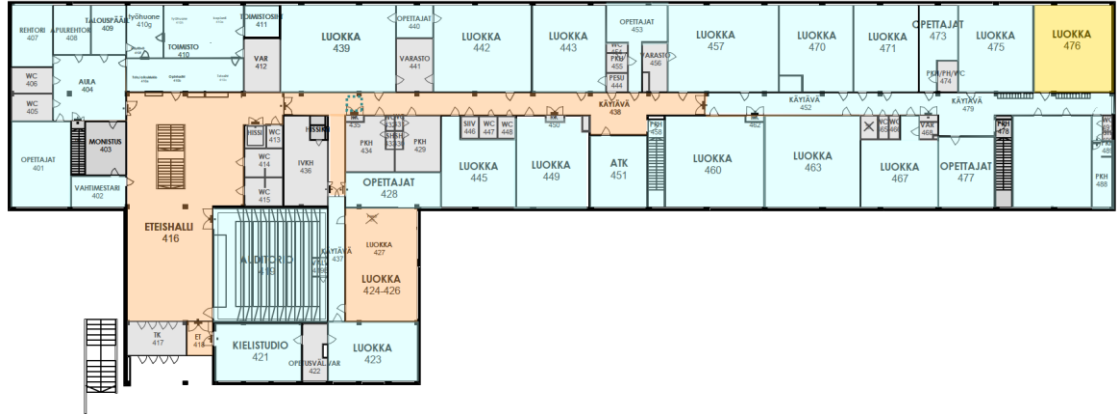
Osa-alueiden A-D perusteella **poikkeava olosuhde on erittäin todennäköinen 2. kerroksen tiloissa 416, 418, 427, 438, todennäköinen tilassa 476 ja mahdollinen muissa käyttötiloissa.**

*Kuva 3. 2. Kerros. Poikkeava olosuhde erittäin todennäköinen oranssilla väritetyissä tiloissa, todennäköinen keltaisella väritetyissä tiloissa ja mahdollinen sinisellä väritetyissä tilassa. Vaalean harmaalla väritetyt tilat ovat toissijaisia varasto-, wc- tai muita vastaavia tiloja.*
