# Altistumisolosuhdearvio

Vantaan ammattiopisto Varia, Myyrmäki

Työpajarakennus

8.8.2023

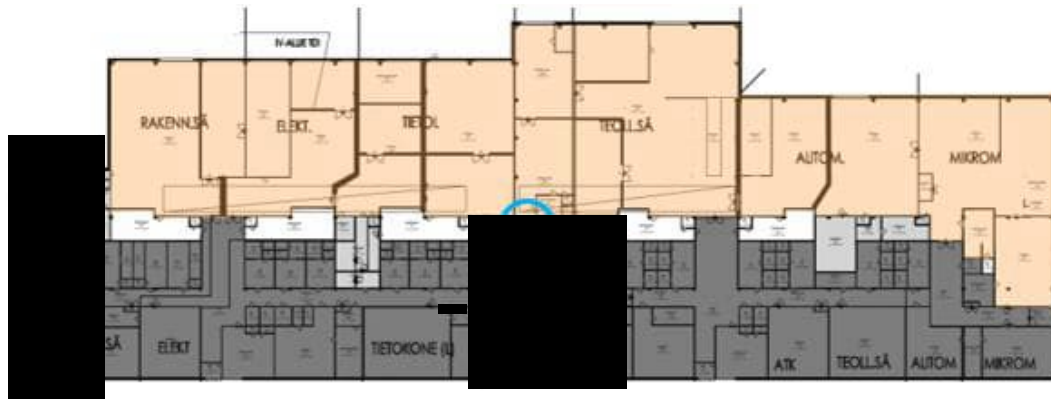
Osa-alueiden A-D perusteella **poikkeava altistumisolosuhde on erittäin todennäköinen työpajoissa, opettajan tilassa 159 ja luokassa 164. Altistumisolosuhde on mahdollinen jakelutilassa 083.** Merkittävimmät haitalliset tekijät sisätiloissa ovat mikrobivauriot, korjaamattomat kosteusvauriot, ilmavuodot ja puutteellinen ilmanvaihto.

*Kuva 2. Poikkeava altistumisolosuhde erittäin todennäköinen oranssilla väritetyissä työpajatiloiissa, opettajan tilassa 159 ja luokkatilassa 164. Poikkeava olosuhde on mahdollinen sinisellä ympyröidyssä tilassa. Vaalean harmaalla väritetyt tilat ovat toissijaisia varasto tmv. tai likaisia tiloja. Käytöstä poistettu, osastoitu länsipuoli on tumman harmaalla väritetyllä alueella.*

Kuntotutkimusraporteissa suositelluilla ja tässä raportissa luvussa neljä listatuilla kiireellisillä toimenpiteillä voidaan vaikuttaa altistumisolosuhdearvioon.
