# Altistumisolosuhdearvio

Varia Aviapolis, Vantaa

16.5.2023

Päivitetty 8.8.2023, 27.11.2023, Päivitetty 19.4.2024

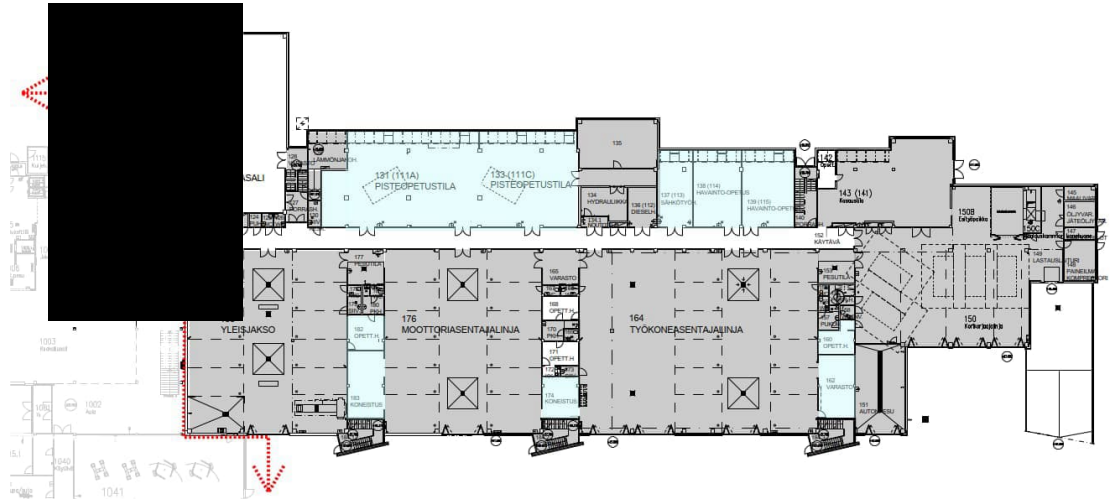
- *Tehdyillä korjauksilla on ollut sisäilman laatua parantava vaikutus ja tehtyjen korjausten jälkeen tilojen luokitusta on voitu muuttaa lähtötilannetta paremmaksi*
- *Poikkeava olosuhde on mahdollinen tiloissa, joissa on mahdollisuus kuituallistukselle ja/tai yläpohjassa on*

*ilmatiiviyspuutteita. Tilassa 259 ilmamäärät ovat ajoittain riittämättömät käyttäjämääriin nähden.*

*Kuva 2. Alkuperäinen rakennusosa, 1. kerros. Poikkeava olosuhde on mahdollinen sinisellä väritetyissä "puhtaissa" käyttötiloissa. Harmaalla väritettyihin tiloihin ei ole tehty altistumisolosuhdearviota tilojen käyttötarkoituksen takia.*

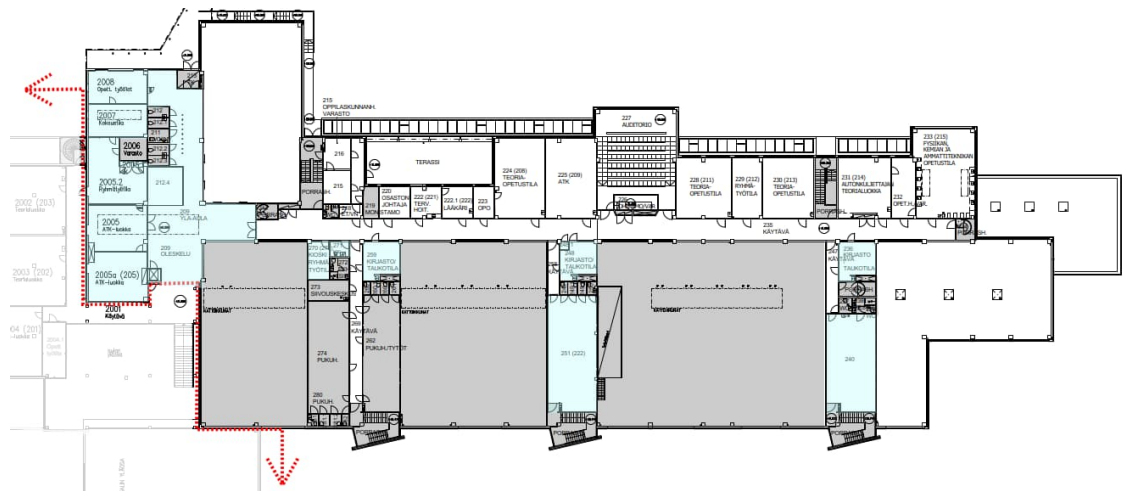
*Kuva 3. Alkuperäinen rakennusosa, 2. kerros. Poikkeava olosuhde on mahdollinen sinisissä "puhtaissa" käyttötiloissa. Harmaalla väritettyihin tiloihin ei ole tehty altistumisolosuhdearviota tilojen käyttötarkoituksen takia.*

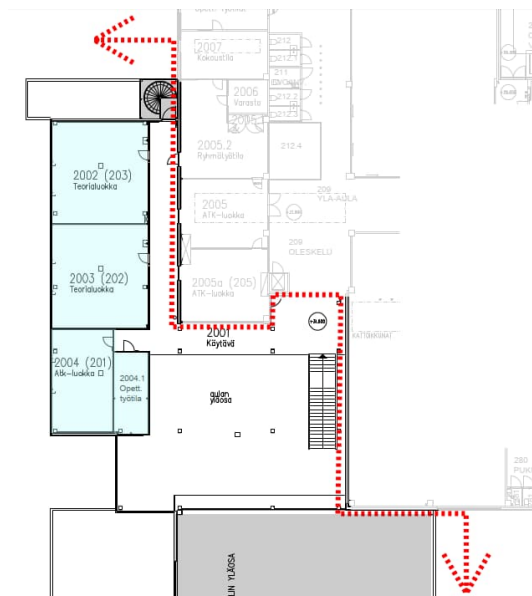
- *Tehdyillä korjauksilla on ollut sisäilman laatua parantava vaikutus ja tehtyjen korjausten jälkeen tilojen luokitusta on voitu muuttaa paremmaksi.*
- *Poikkeava olosuhde on mahdollinen 2.kerroksen luokkatiloissa, joissa on mahdollisuus kuituallistukselle.*
- *1. kerroksessa poikkeava olosuhde on epätodennäköinen.*

Kuva 4. Laajennusosa, 2. kerros. Mahdollisesti poikkeava olosuhde on sinisellä väritetyissä luokkatiloissa.
