# **Vantaan ammattiopisto Varia, Myyrmäki**

## **Sisäilmaa parantavat korjaukset 2023-2024**

**4.4.2024**

AFRY FINLAND OY

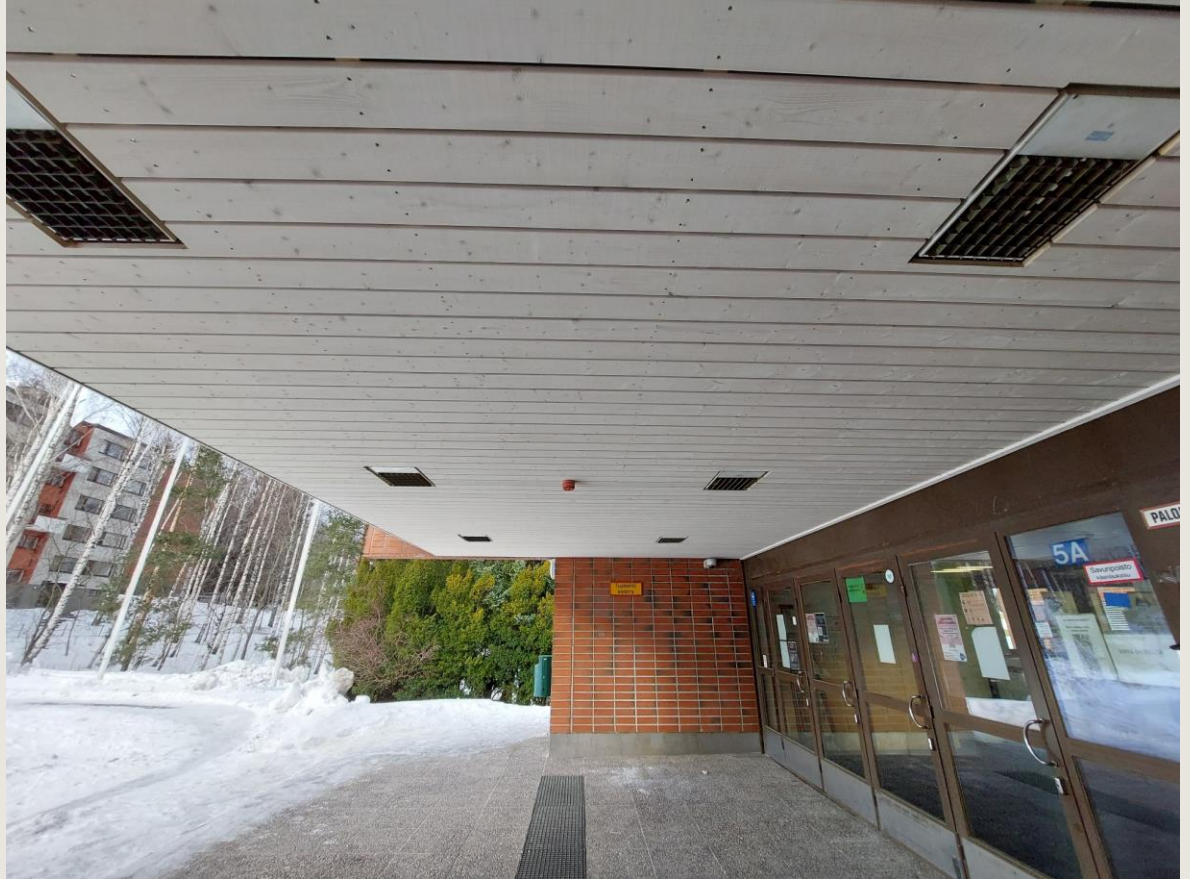
- 2. kerroksen sisääntulokatoksen eristetyssä lipassa havaittiin vaurioituneita eristeitä.
  - Sisääntulokatoksen lipan eristeet purettiin ja lipan laudoitus uusittiin. Rakenneliittymät kielistudioon 421 tiivistettiin.
- Yläpohjan elementtisaumojen, rakenneliittymien ja läpivientien tiivistäminen eteishallissa 416, aulatilassa 404, käytävillä 438 ja 452, opettajien taukokuoneessa 428 ja taukokuoneeseen liittyvässä keittiötilassa.
  - Käytävien ja aulatilojen alakattojen uusiminen ja kuitukorjaukset (akustiikkalevyjen uusiminen)
- Opettajien taukotilaan liittyvän keittiötilan 428 vuotaneen lavuaarin viemärin ja kosteusvaurioituneen lattian korjaaminen
- Käytävien ja aulatilojen kattoikkunoiden kosteusvaurioituneet osien korjaaminen, ja kattoikkunoiden rakenneliittymien tiivistäminen.
- Eteisen 416 ulkoseinän tiivistys.
- Sisääntuloaulan oviseinän seinä-lattialiittymän tiivistys.

- Kosteusvaurioituneet kattoikkunat korjattiin ja kattoikkunoiden liittymät tiivistettiin
- Pääsisäänkäynnin lipan vaurioituneet eristeet purettiin ja lipan laudoitus uusittiin
