Vantaan ammattiopisto Varia, Myyrmäki

Kosteus- ja sisäilmatekninen kuntotutkimus  
Ilmanvaihtotekninen kuntotutkimus

AFRY BUILDINGS FINLAND OY / KATARIINA LAINE

Tutkimusraportti 19.9.2023, Koulurakennus

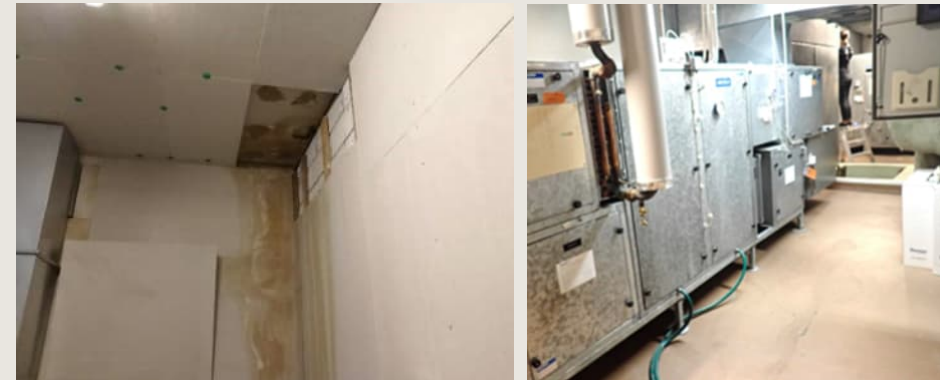
- Ilmanvaihtokonehuoneiden alkuperäisessä muovimatossa saumoja auki – paikoin kohonneita pintakosteusilmaisimen lukemia
- Avoimia läpivientejä
- Kaikissa IV-koneissa ei ole viemäröintiä, vesi lammikoituu lattialle ja muovimattojen saumat ovat paikoin auki
- IV-konehuoneen katto- ja seinäpinnoilla on jälkiä toistuvista vuodoista
- Viemärinhajuhaittaa ilmanvaihdon lattiakaivoista ja avoimista viemäreistä

- IV-konehuoneiden läpivientien tiivistys ja muovimaton paikkakorjauksia
- Viemäröintien korjaus ja parantaminen (vesilukolliset viemäröinnit koneisiin)
- IV-konehuoneiden lattiakaivojen hajulukon täyttäminen vedellä säännöllisesti huoltotoimenpiteenä
- Ilmanvaihtokoneiden vedenpoiston vedenohjauksen parantaminen

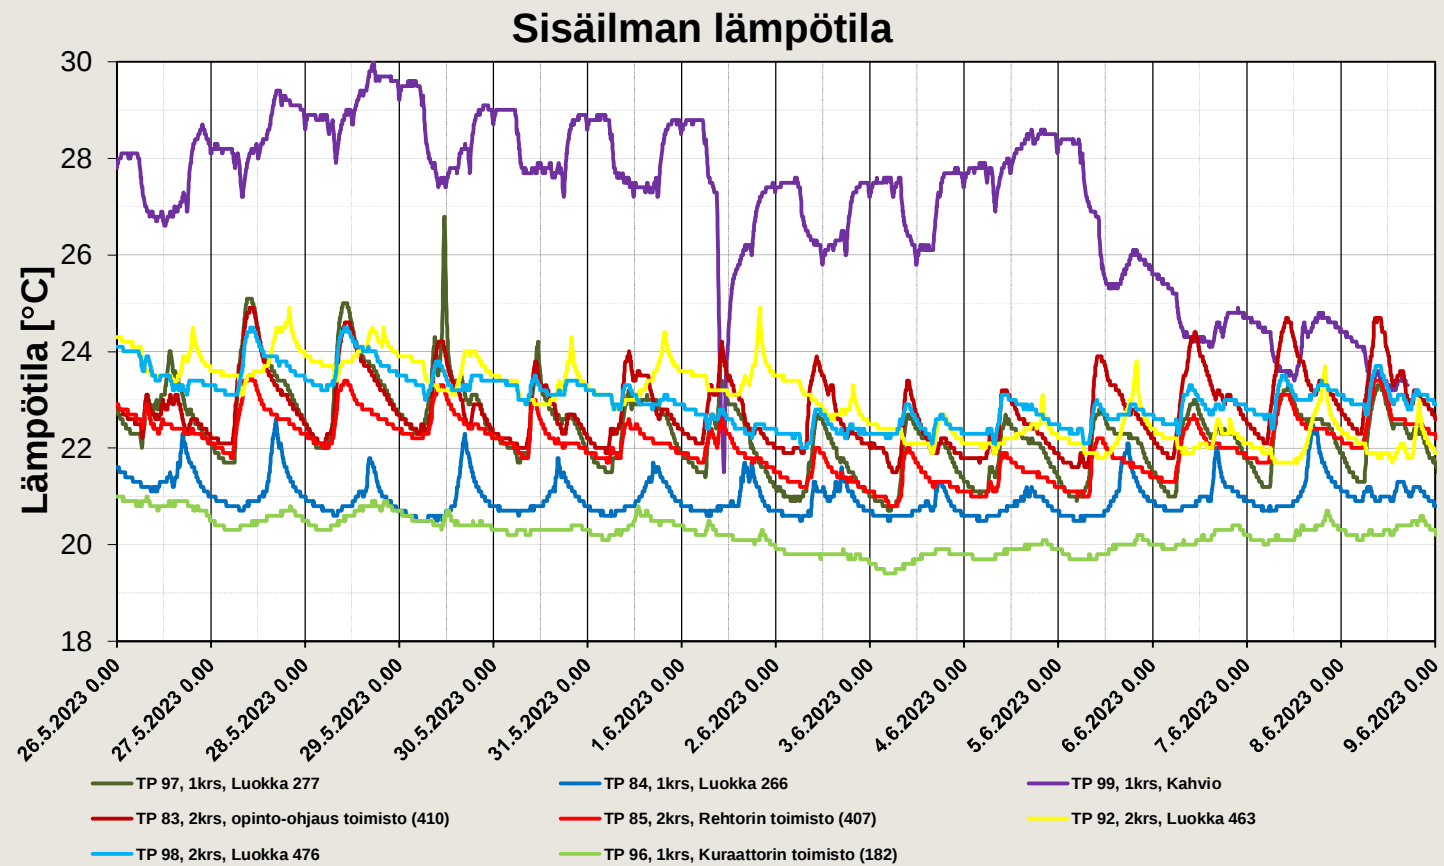
- Tilojen lämpötila, suhteellinen kosteus ja hiilidioksidipitoisuudet (vähäinen käyttö) eivät edellytä toimenpiteitä asumisterveysasetuksen toimenpiderajojen perusteella.

- TP96, 1. krs, kuraattori 182 välillä +19,4...+21,0 °C
- TP97, 1. krs, luokka 277 välillä +20,7...+26,8 °C
- TP99, 1. krs, kahvio (eteläpäädyssä) välillä +21,5...+30,0 °C
- TP84, 1. krs, luokka 266 välillä +20,5...+22,6 °C
- TP85, 2. krs, rehtori 407 välillä +20,8...+23,5 °C
- TP83, 2. krs, opintotoimisto 410 välillä +21,5...+24,9 °C
- TP98, 2. krs, luokka 476 välillä +22,0...+24,5 °C
- TP92, 2. krs, luokka 463 välillä +21,5...+24,9 °C

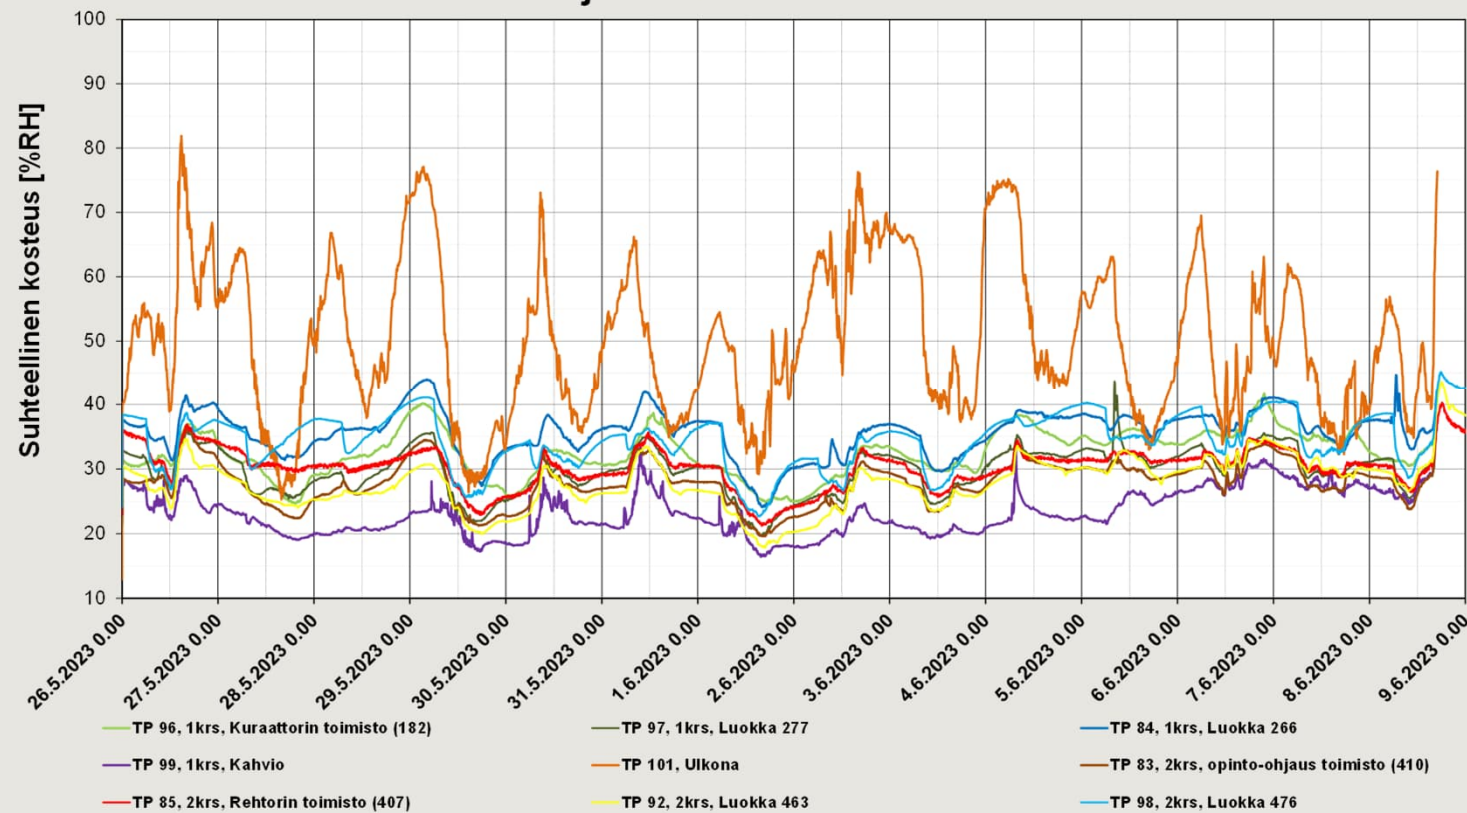
## Sisä- ja ulkoilman suhteellinen kosteus

Sisäilman suhteellinen kosteuspitoisuus vaihteli mittausjakson aikana välillä 16,4...47,1 %RH ja ulkoilman välillä 25,3...81,9 %RH.

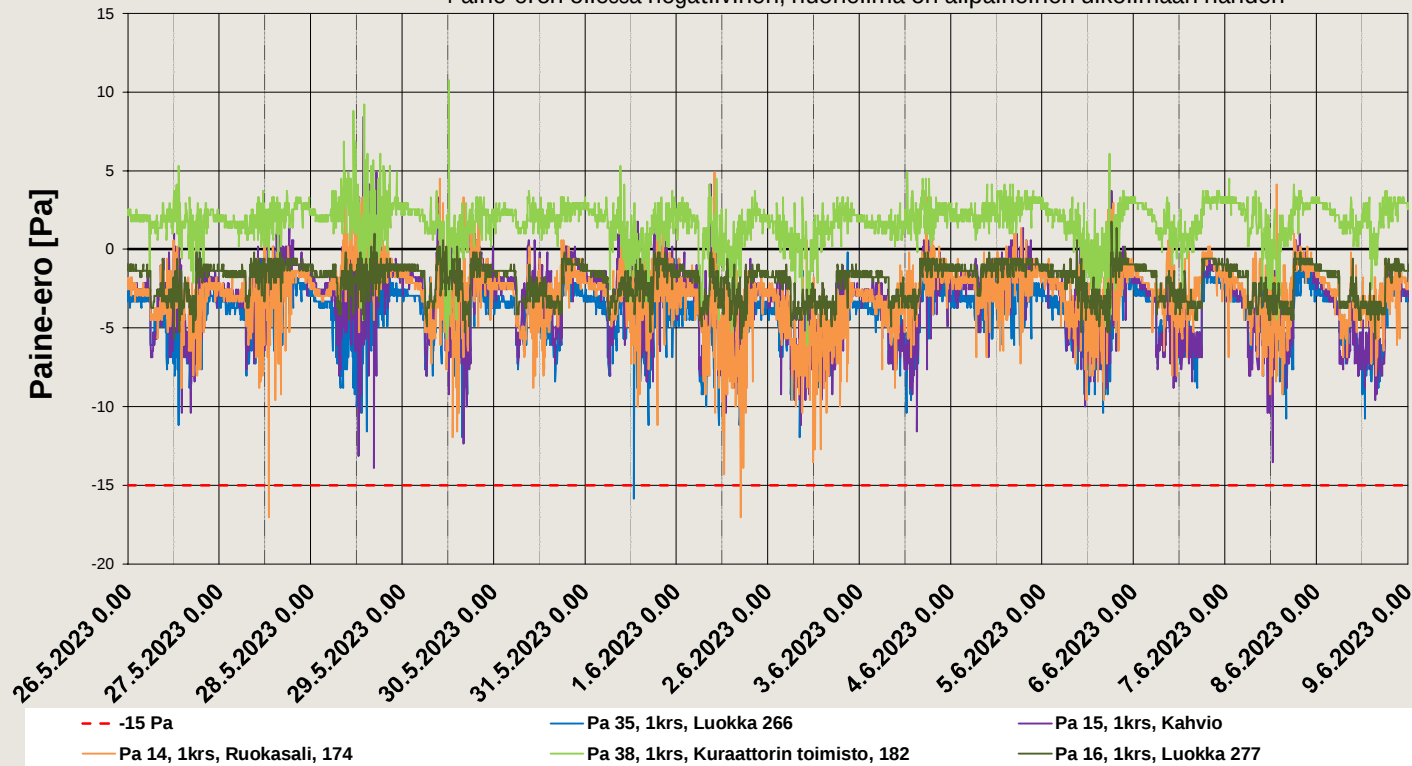
## Sisä- ja ulkoilman välinen paine-ero

- Painesuhteet ovat kohtuullisen hallitut. Koulurakennuksen sisätilat ovat pääasiassa lievästi alipaineisia ulkoilmaan verrattuna. Vain kuraattorin tila 182 on pääosin ylipaineinen, mutta myös tämän painesuhde muuttuu alipaineiseksi päivittäin.

Paine-eron ollessa negatiivinen, huoneilma on alipaineinen ulkoilmaan nähden

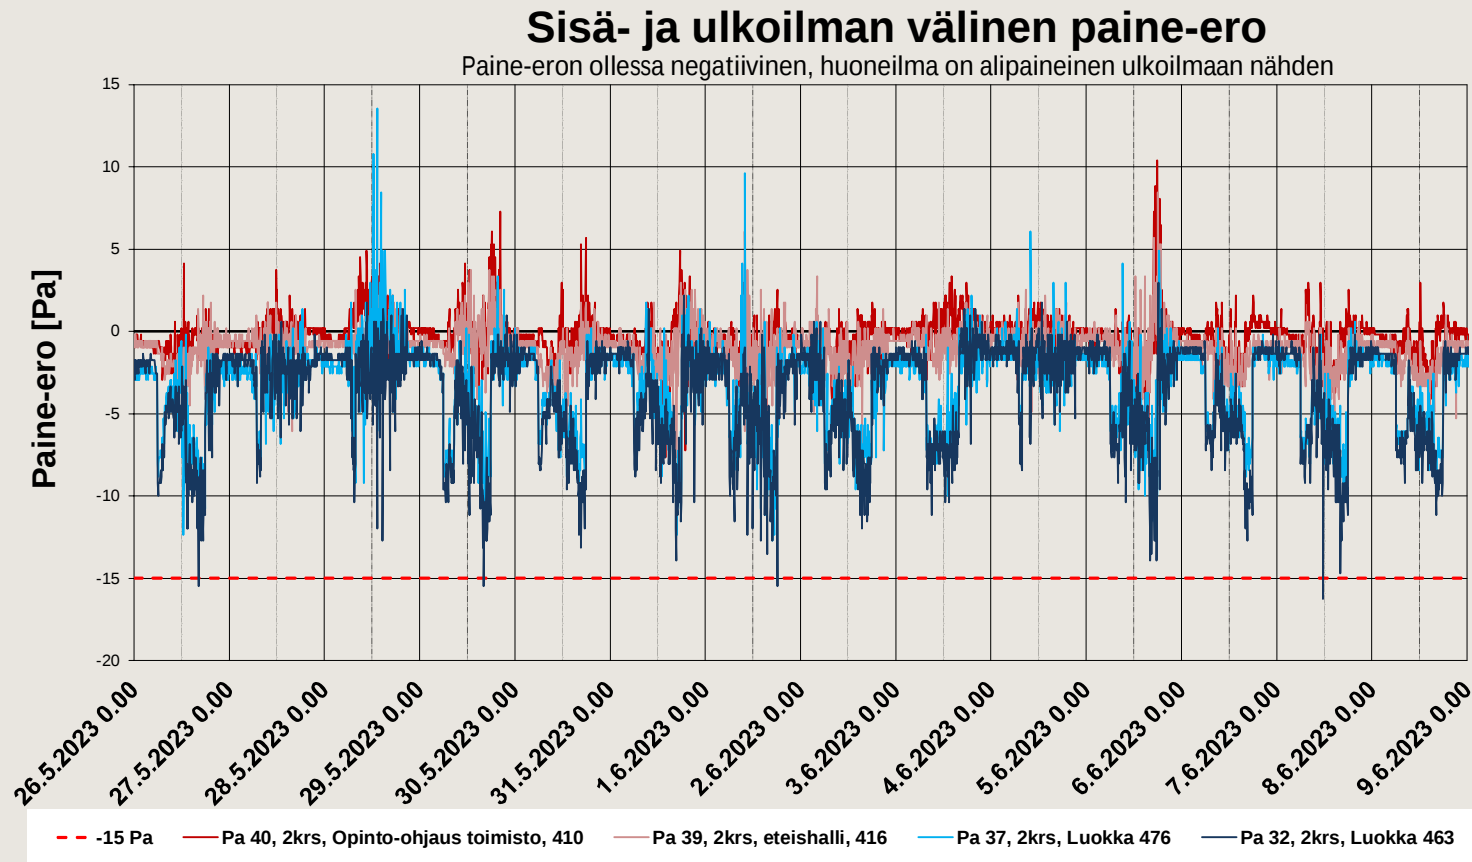
- Painesuhteet ovat kohtuullisen hallitut.

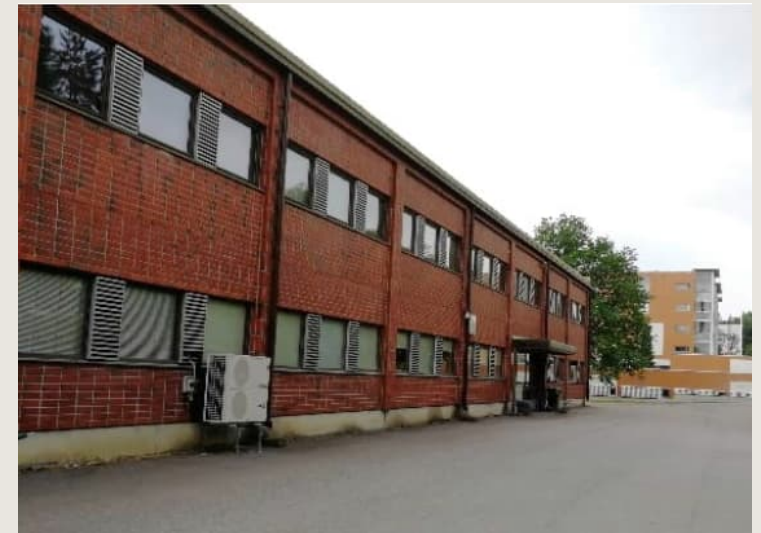
- Ulkoseinien alaosiin kohdistuu paikoin maaperän kosteusrasitusta
- Ulkoseinärakenteen eristetilasta otetuissa materiaalinäytteissä ei ole todettu mikrobikasvua, mutta 1. krs rakenneavauksissa havaittiin mikrobiperäistä hajua. 2. krs rakenneavauksissa ei havaittu hajua.
- Ulkoseinäliittymissä on paikoin ilmatiiviyspuutteita.

- 1. kerroksen käyttötilojen ulkoseinien ilmatiiviyden parantaminen (pl. peruskorjatut opetuskeittiötilat).
- Painesuhteiden hallinta, käyttötilojen ylipaineistus

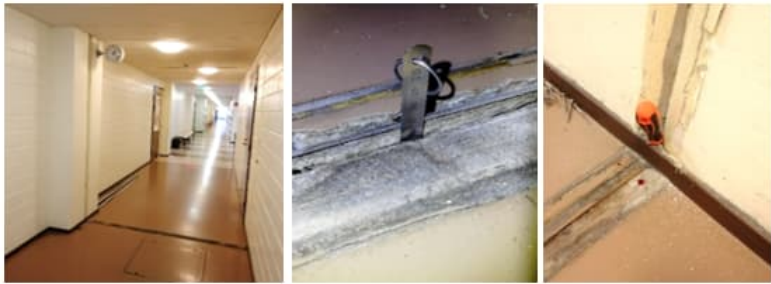
- Alapohjat todettiin pääosin kosteusteknisesti toimiviksi
- Pintakosteuskartoituksessa oli muutama poikkeama, joiden kohdalle tehtiin tarkentavia kosteusmittauksia
- Paikallista kosteusrasitusta on ruokalan korotetussa lattiassa, kylmiöiden läheisyydessä ja muovimattoeristeisessä pukuhuoneessa.
- Alapohjan liittymissä, läpivienneissä ja liikuntasaumoissa on ilmatiiviyspuutteita.

- Ruokasalin korotetun puulattiarakenteen kosteusvaurion korjaus ja kynnyksen toteutus vesitiiviisti
- Lattiapäällysteiden uusiminen kosteusrasitetuilla alueilla sekä kupruilevien seinäpintojen korjaukset
- Käyttötilojen alapohjan ilmatiiviyn parantaminen osana muita korjauksia ja tiivistyksiä
- Opettajien pukuhuoneen 195 muovimaton avoimen sauman paikkakorjaus
- Kylmiöiden tarkastus mahdollisten vesi- ja kondenssivuotojen varalta

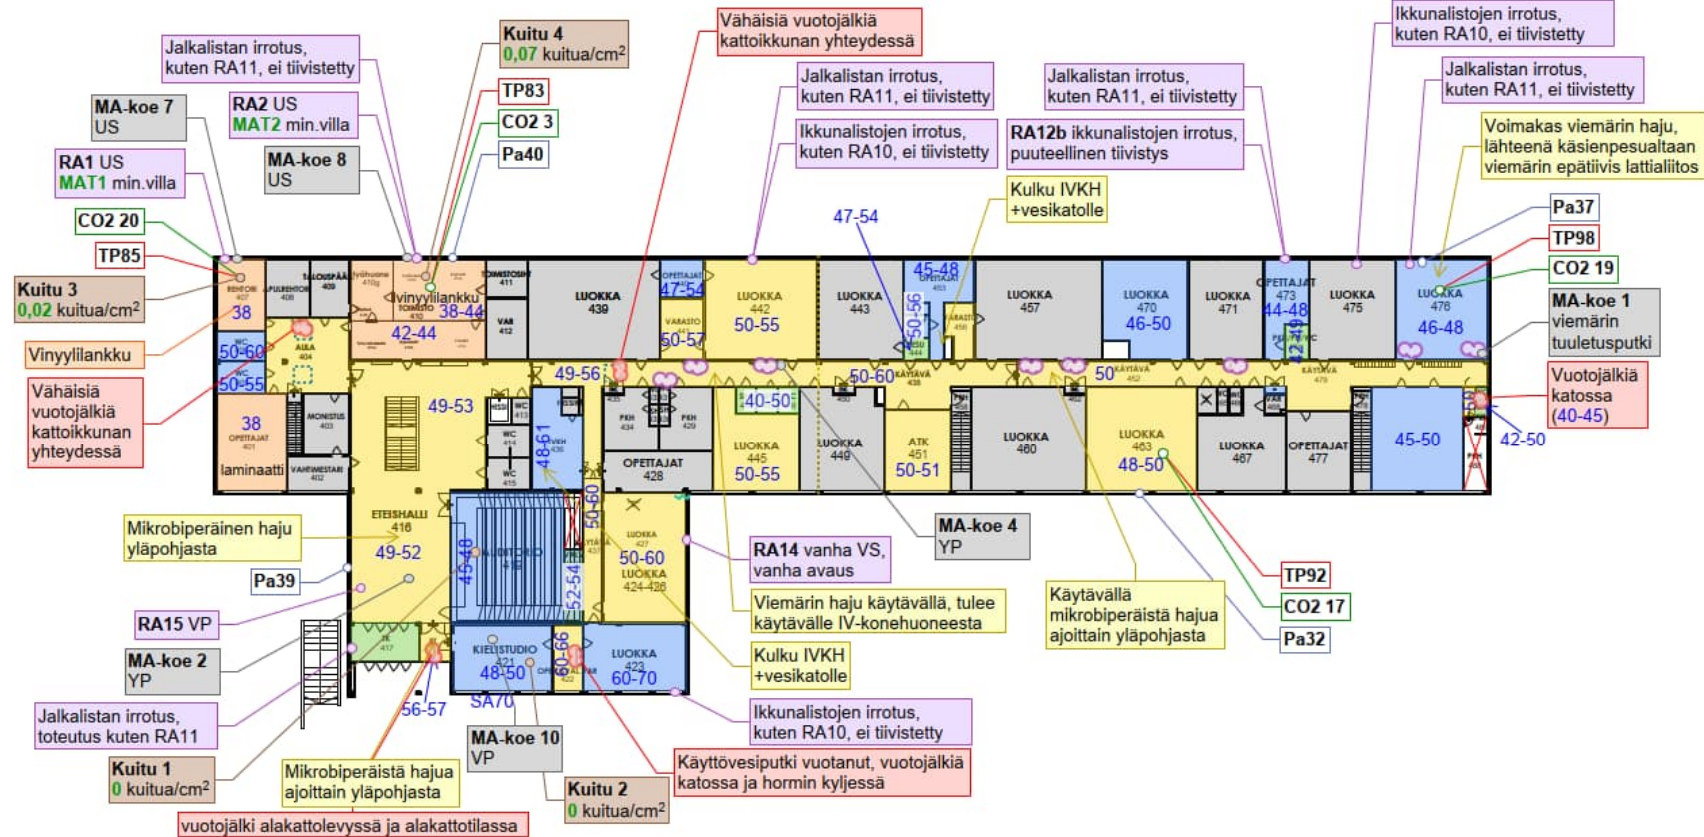
## Koulurakennus 2. kerros

**MA-koe 1:** Viemärin tuuletusputkessa ei ilmavuotoa, tilan viemärin hajun lähde on vesipisteen viemäriputken epätiivis tiiviste lattiatason liitoksessa (varmennetty tilan alipaineistuksessa).

**MA-koe 2:** Ilmavuotoa yläpohjasta, liitokset (ontelolaatan saumat/liitokset) ja läpiviennit epätiiviyttä alakattotilassa.

**MA-koe 4:** Ilmavuotoa yläpohjasta, liitokset (ontelolaatan saumat/liitokset) ja läpiviennit epätiiväitä alakattotilassa.

**MA-koe 7:** Ilmavuotoa ulkoseinästä, liitokset (VP-US, US-ikkuna, YP-US) ja sähkökourun kiinnityksen epätiliiviitä.

**MA-koe 8:** Ilmavuotoa ulkoseinästä, liitokset (US-ikkuna, US elementtisauma) ja putkikannake epätiiviitä.

**MA-koe 10:** Merkkiaineekaasu LJH:een VP sähköläpivientien viereen, ei ilmapuotoa yläpuoliseen tilaan (tila 421).

- Tiloissa on yleisesti kuitulähteitä, mm. akustiikkalevyjen pinnoittamattomat reunat/ leikkausalueet, putkieristeiden rikkoutuneet kohdat, avoimaisia putkieristeiden päitä.
- Mikroöbipörsäen hajun havainnot vaihtelivat tutkimuspäivästä riippuen, painesuhdet/ IV-koneiden toiminta vaikuttaa hajujen esiintymiseen.

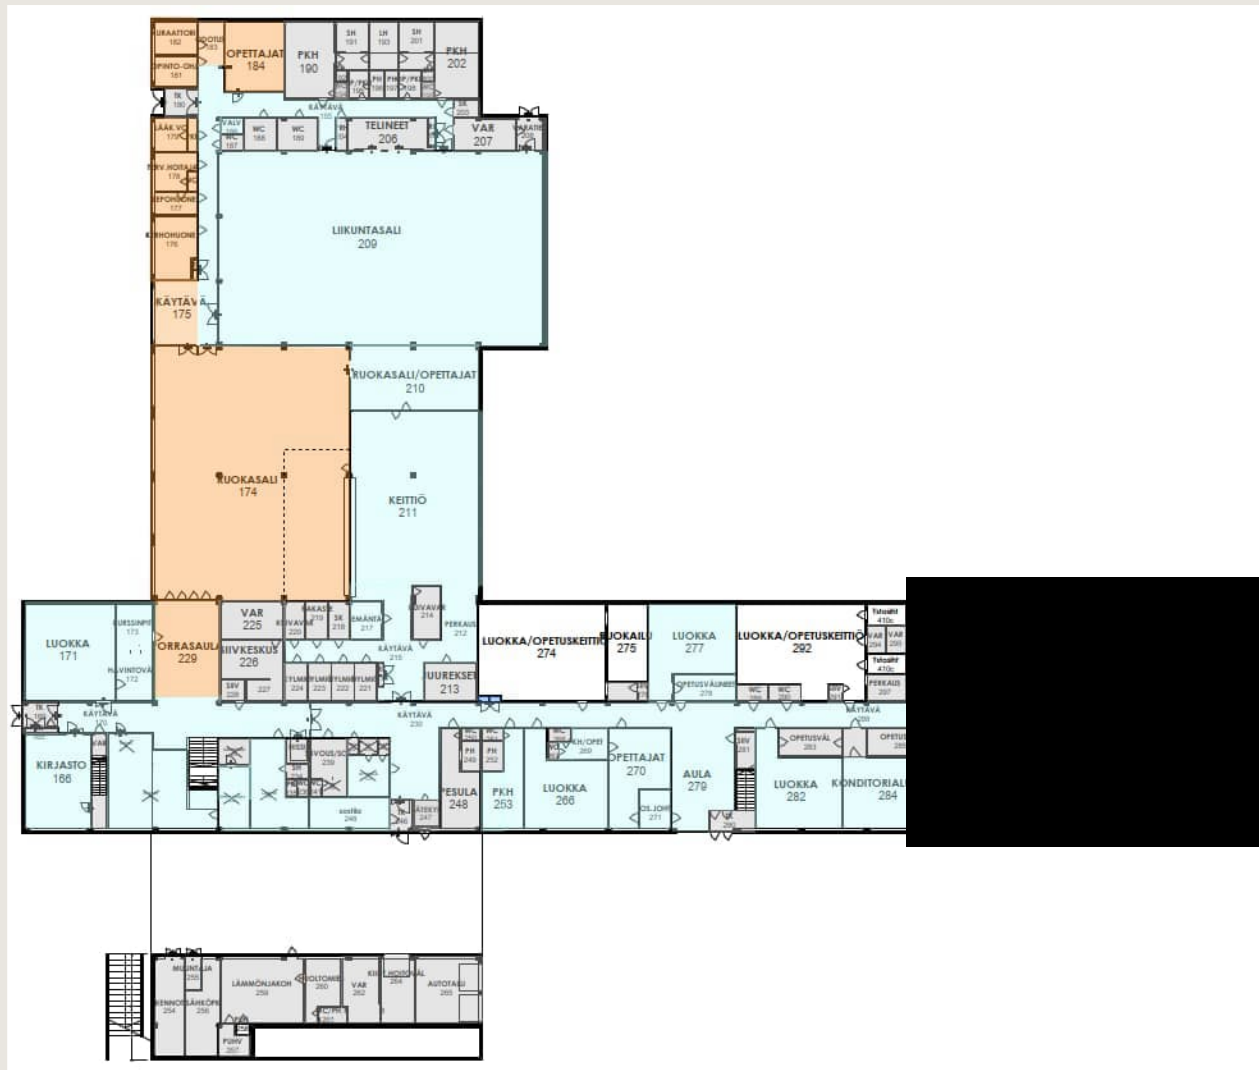
# Altistumisolosuhdearvio, 1.krs

Osa-alueiden A-D perusteella **poikkeava olosuhde on erittäin todennäköinen 1. kerroksen tiloissa 229, 174-179, 181-184 ja mahdollinen muissa käyttötiloissa pl. peruskorjatut opetuskeittiötilat.**

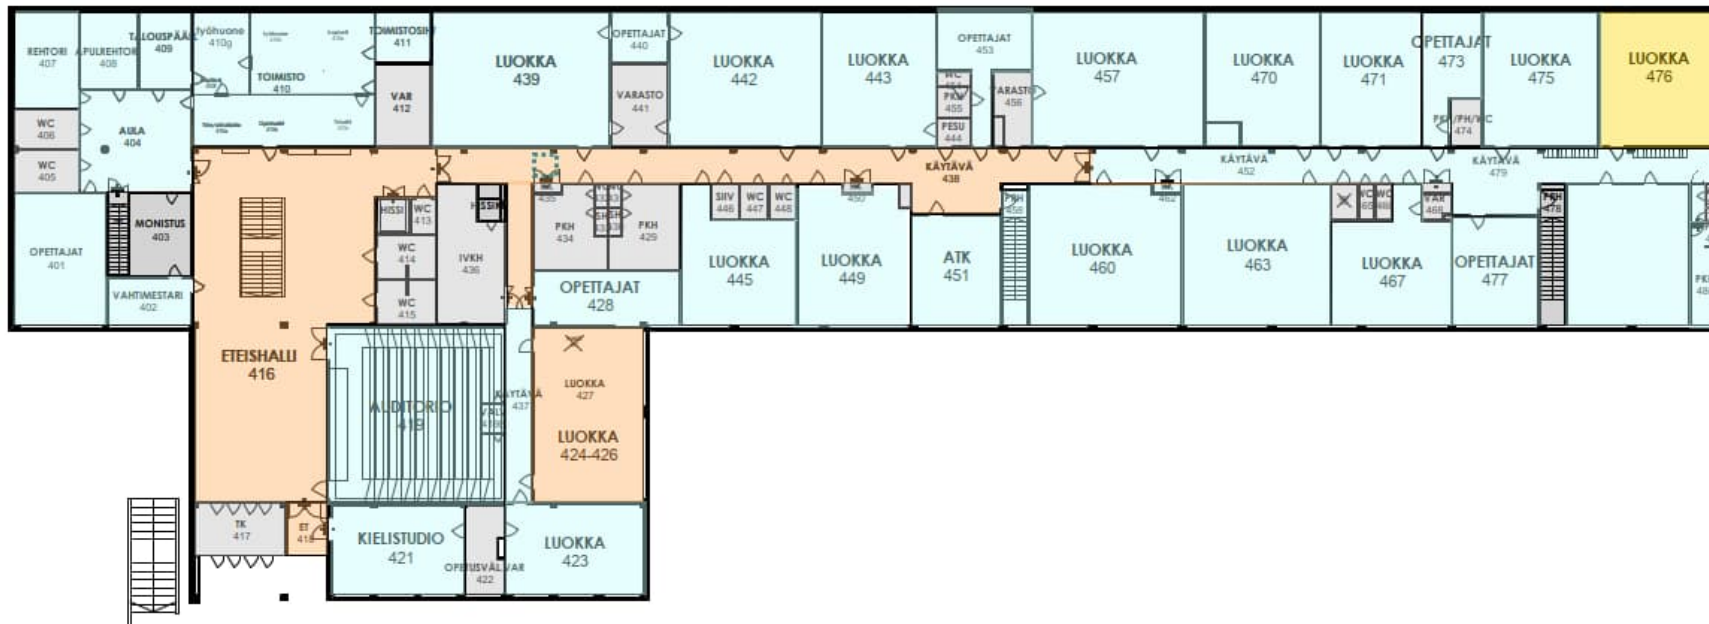
# Altistumisolosuhdearvio, 2.krs

Osa-alueiden A-D perusteella **poikkeava olosuhde on erittäin todennäköinen 2. kerroksen tiloissa 416, 418, 427, 438, todennäköinen tilassa 476 ja mahdollinen muissa käyttötiloissa.**
