# Tutkimusselostus

Vantaan ammattiopisto Varia, Aviapolis

Kosteus- ja sisäilmatekninen kuntotutkimus

16.5.2023

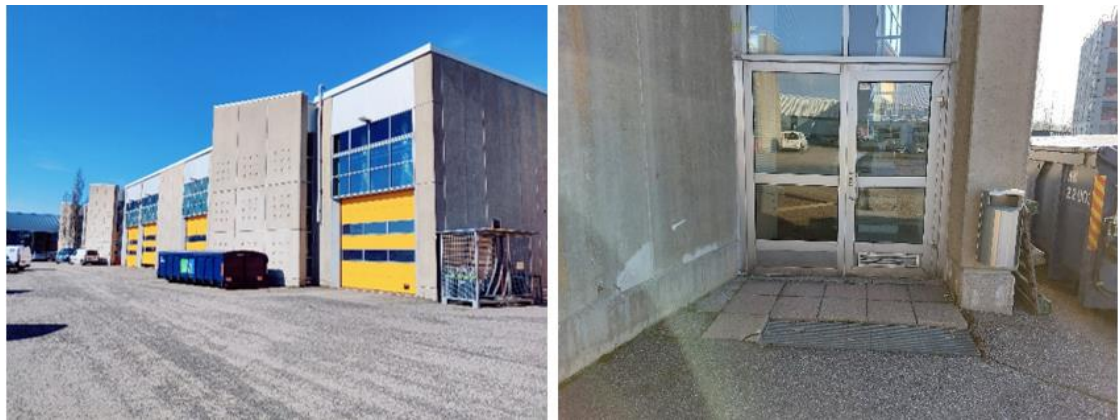
*Kuva 2. Yleiskuva rakennuksen eteläseinustalta. Pääosin asfaltoitu piha-alue on kallistettu poispäin rakennuksesta. Julkisivun ulokkeiden ulko-ovien edustojen maankallistukset havaittiin riittämättömiksi.*

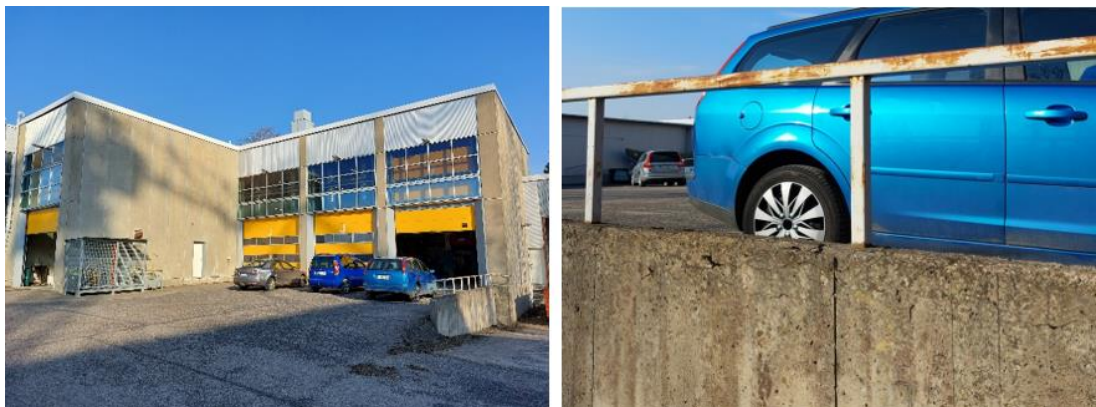
*Kuva 3. Rakennuksen itänurkalla olevan lastauslaiturin rampin betonikaiteissa havaittiin rapautunutta betonia. Betonikaiteisiin liittyvien teräskaiteiden havaittiin olevan pintaruosteessa.*

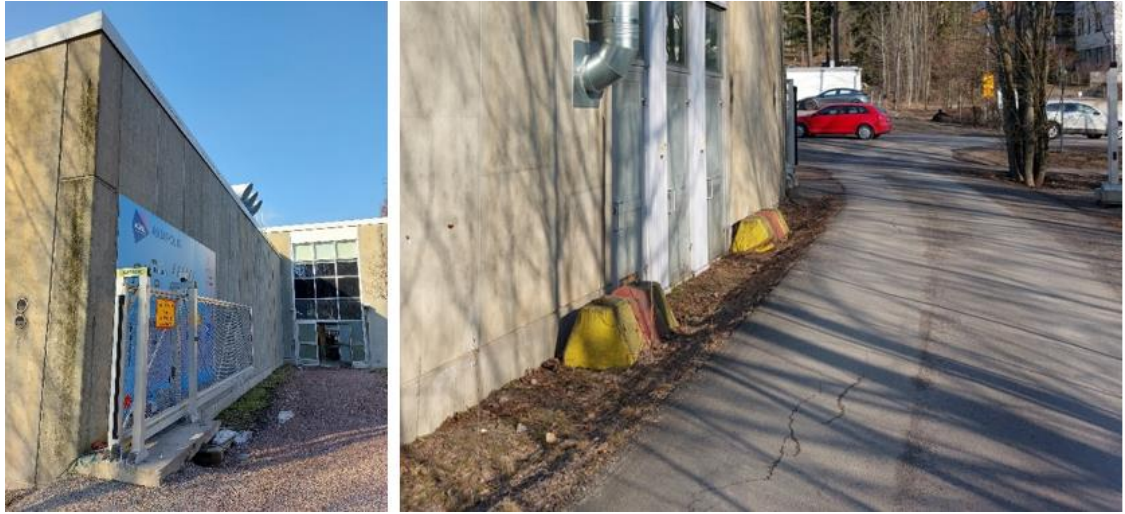
*Kuva 4. Rakennuksen itäpäädyssä maankallistukset havaittiin puutteellisiksi. Itäpäädyssä maan kallistus on rakennukseen päin, ja tien pintarakenteen korkeusasema sokkelin yläpinnan tasoa korkeammalla.*

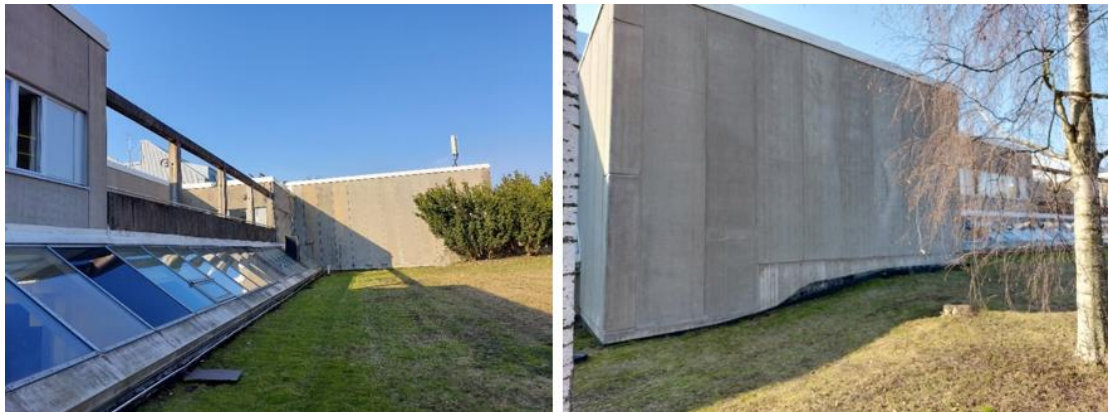
*Kuva 5. Rakennuksen pohjoissivulla maan pintarakenteena on nurmikko. Maan pinnan kallistukset rakennuksesta poispäin havaittiin puutteellisiksi.*

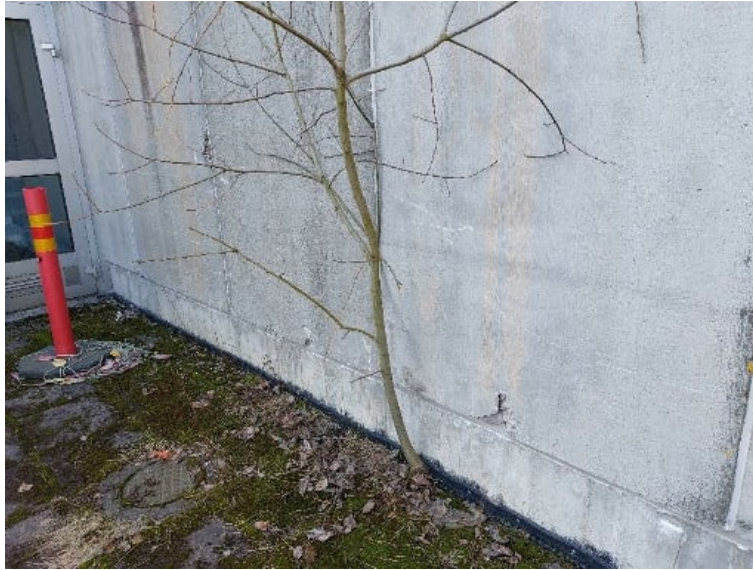
*Kuva 8. Rakennuksen liikuntahallin seinustalla havaittiin sokkelissa kiinni kasvava puu. Kuvassa näkyy maanpinnan rajassa perusmuurilevyn kiinnityslista.*

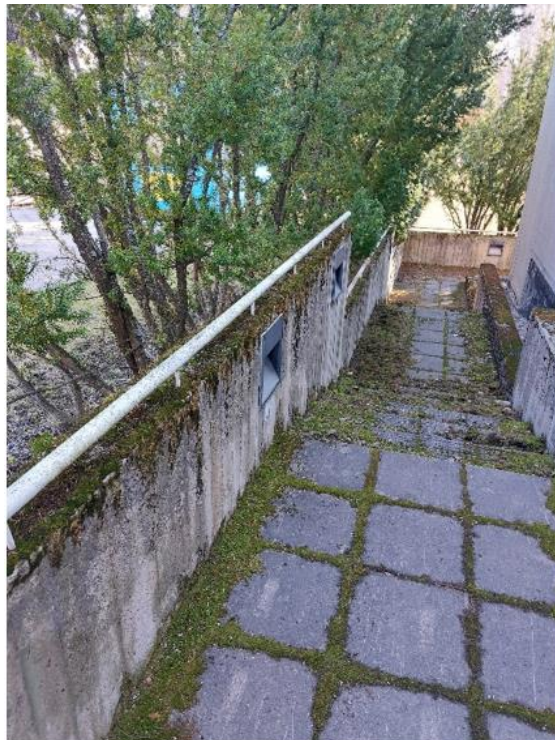
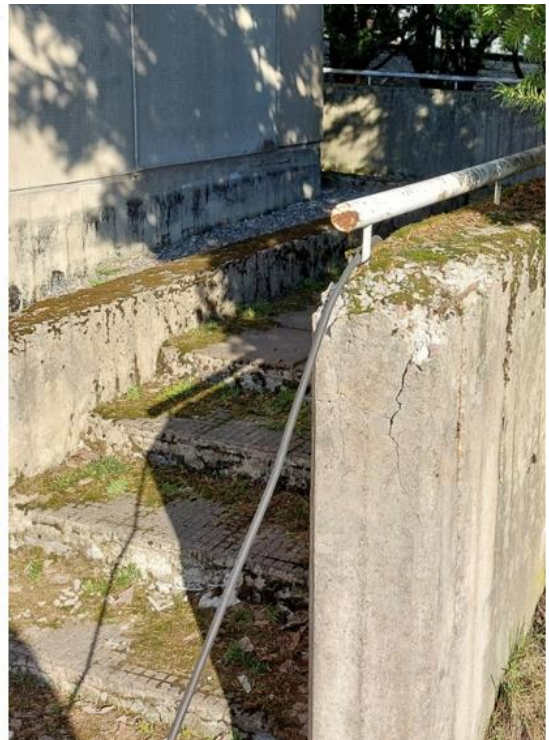
*Kuva 9. Rakennuksen luoteisnurkan portaikon laatoitukset havaittiin sammaloituneiksi. Portaissa ja kaiteissa havaittiin rapautunutta betonia. Teräkaiteet havaittiin pintaruosteisiksi.*

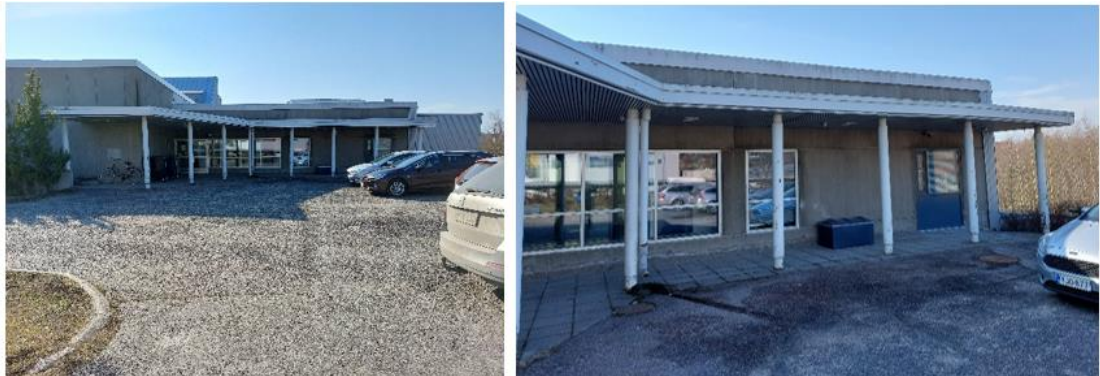
*Kuva 10. Pääosin rakennuksen luoteisnurkan piha-alueiden kaadot havaittiin riittäviksi. Laatoituksen edustan asfalttialueella havaittiin viitteitä veden lammikoitumisesta. Sokkelin kosteusjäljet voivat viitata laatoituksen riittämättömään kaatoon poispäin rakennuksesta.*

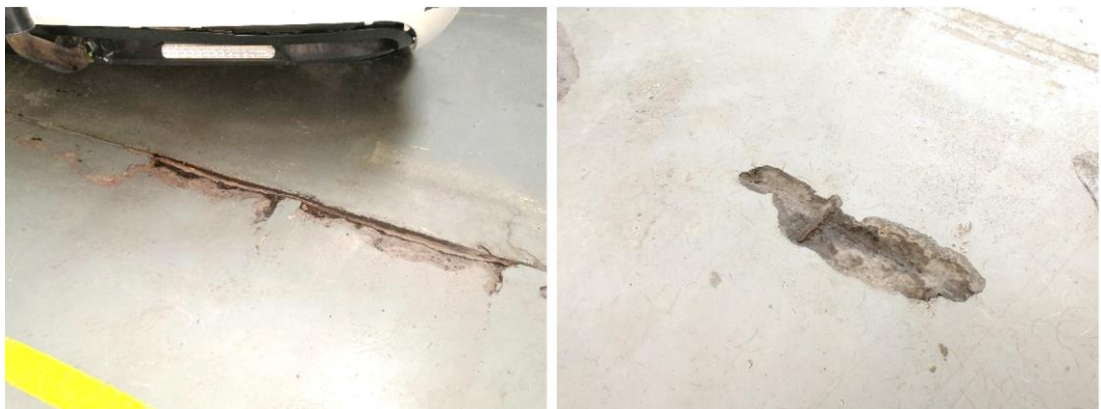
*Kuva 20. Hallien alapohjan pinnoite pinta on mekaanisen rasituksen takia pinnasta kulunut ja betonipinta on rikki useassa kohdassa.*

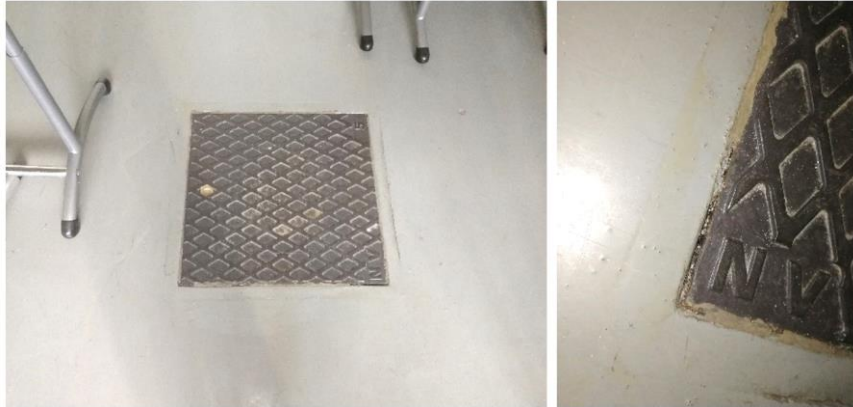
*Kuva 21. Alapohjassa on vanhoja luukkuja, jotka on tilaajalta saadun tiedon mukaan betonoitu umpeen. Luukkujen saumat olivat kuluneet.*

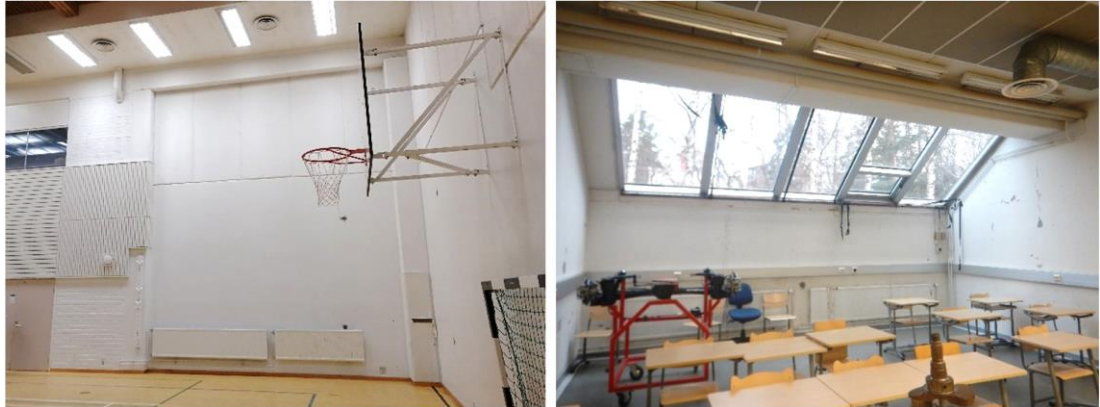
*Kuva 26. Yleiskuvat maanvastaisista seinärakenteista. Maanpinta on korkealla maanvastaisen seinälinjan länsipäässä liikuntasalissa ja maanvastainen seinärakenne ulottuu lattiapinnasta korkealle. Liikuttaessa itäpuolelle rakennusta seinälinjaa pitkin, maanpinta madaltuu, ja tilassa 143 (141) maanvastainen seinärakenne on matalampi. Ikkunoiden kohdalla havaittiin vuotojälkiä.*

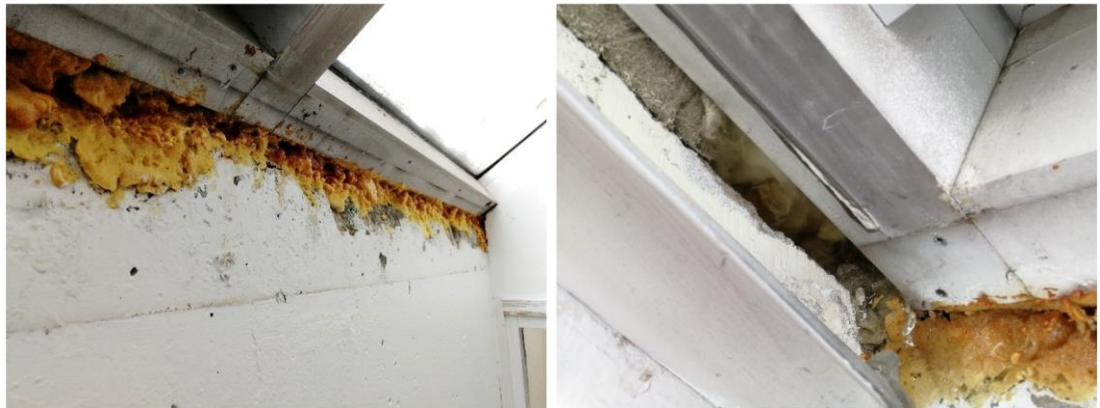
*Kuva 27. Ulkoseinän ja vinojen ikkunoiden vaakaliitoksissa on tiivisteinä polyuretaanivaahtoa. Ulkonurkassa ulkoseinän ja vinon ikkunan pystyliitoksessa on mineraalivillaa. Liitokset ovat epätiivitä.*

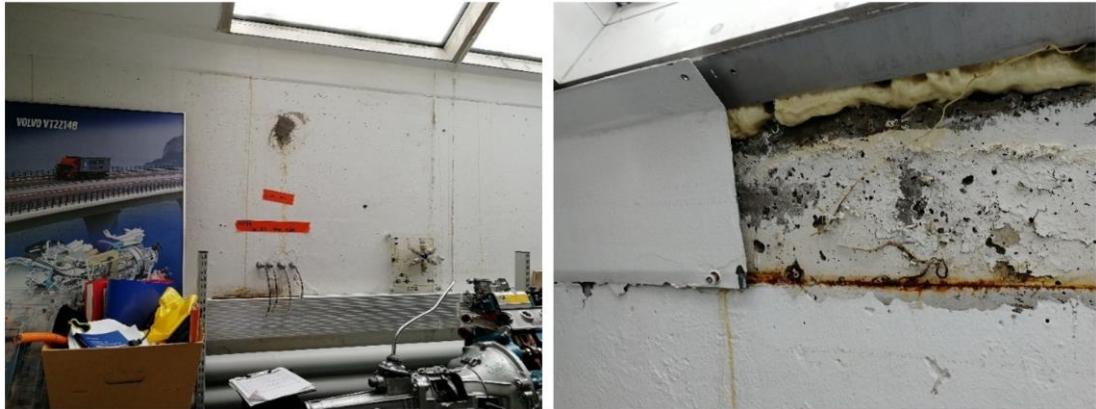
*Kuva 28. Aktiivinen ikkunaliitoksen vesivuoto opetustilassa 131 (111A). Vuoto on kastellut maanvastaisia seinärakenteita. Kohtaan tehtiin rakenneavaus (RAK15a). Vuotoa tapahtuu joko ikkunan ja ulkoseinän liitoksesta ja/tai alumiinirakenteisen ikkunanprofiilien liitoksista.*

Sokkeli- ja seinärakenteissa ei havaittu kohonneita kosteuspitoisuuksia lukuun ottamatta tilan 131 (111A) sokkelirakennetta. Mittauskohdan yläpuolella oli kosteusjälkiä ja myöhemmin kohdassa todettiin aktiivinen

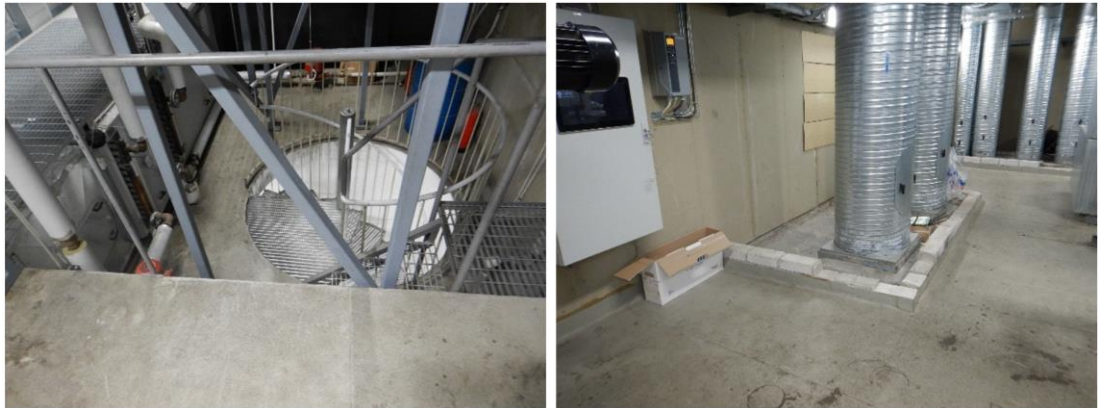
*Kuva 41. IV-konehuoneiden lattioiden on märkätilan muovimatto, jonka saumat ovat ratkenneet paikoin, muovimatto on rikki ja ylösnostoissa on puutteita. Konehuoneiden eri tasojen välissä ei ole veden liikkumista estävää ylösnostoa.*

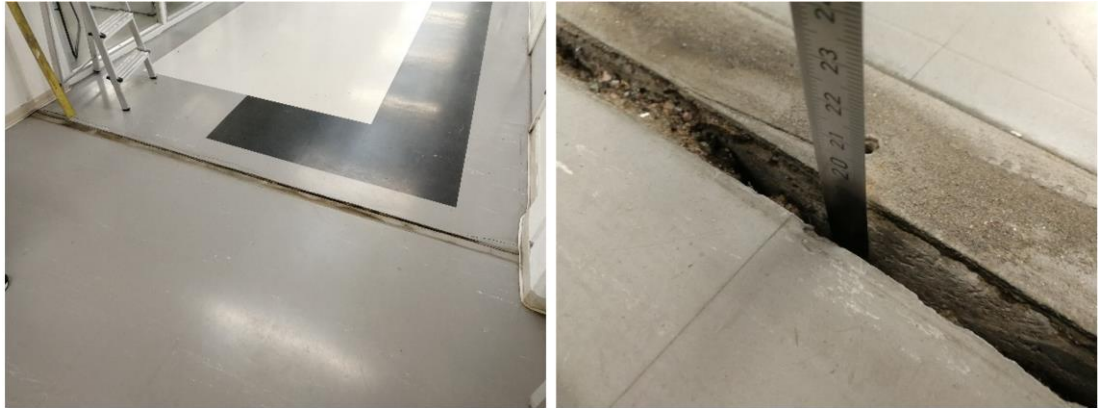
*Kuva 45. Välipohjan liikuntasauaman lista irrotettiin (RAK3).*

*Liikuntasauaman massa on osittain täysin irronnut. Saumasta havaittiin merkkisavulla ilmavirtaus rakenteesta sisätiloihin päin.*

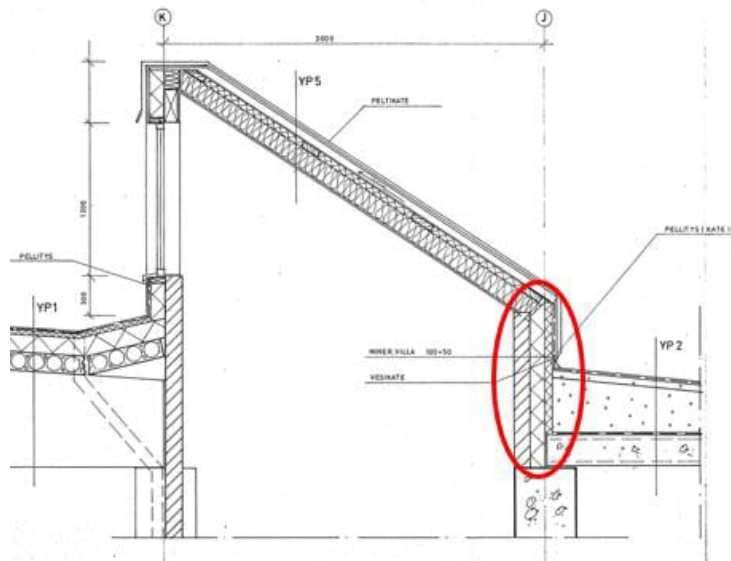
*Kuva 50. Käytävän kohdalla valoaukon seinämä on suunnitelmien mukaan tiilirakenteinen käytävän molemmin puolin. Havaintojen perusteella ikkunan vastapäinen seinä on levyrakenteinen. Seinä merkitty kuvaan punaisella (ks. liite 3, RAK13).*

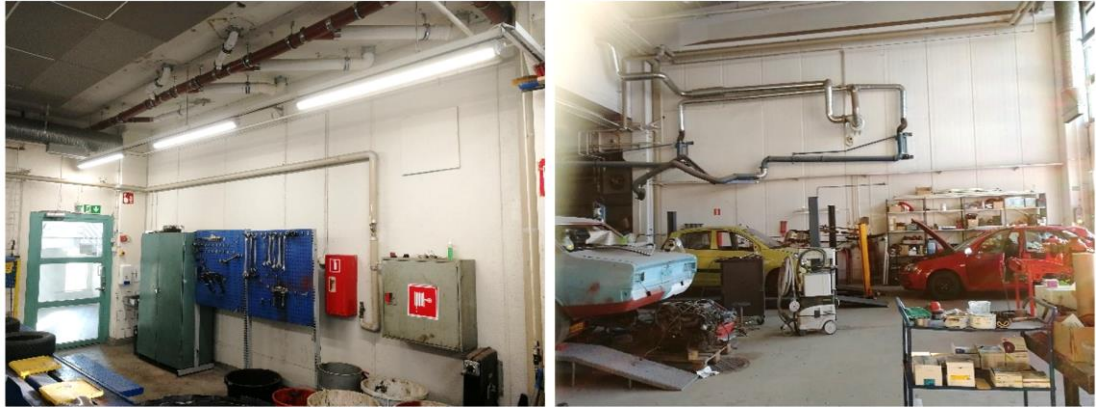
*Kuva 53. Yleiskuvat hallitilojen ontelolaatta-ulkoseinistä.*

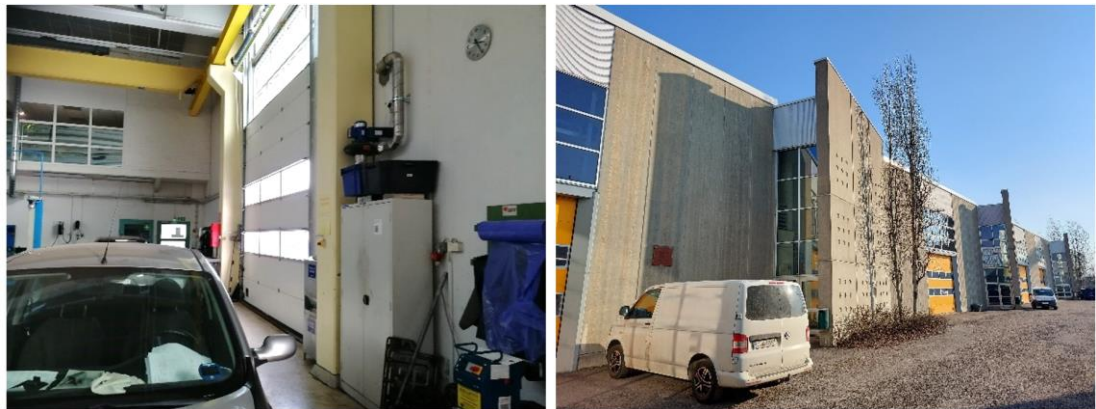
*Kuva 54. Yleiskuvat hallitilojen ulkoseinistä ja nosto-ovesta sisä- ja ulkopuolelta.*

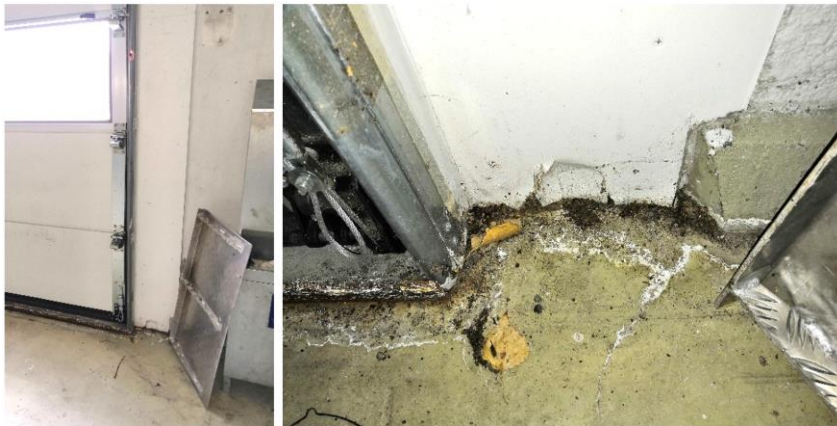
*Kuva 57. Hallien ontelolaattarakenteisten ulkoseinäosuuksien ja nosto-ovien välissä on kipsilevyllä levytetty ulkoseinän kaistale. Levyjen alareunat ovat kosteusvaurioituneet.*

Hallitilojen nosto-ovien viereisten levyrakenteisten seinien materiaalit ovat kosteusvaurioituneet seinän alaosasta. Kosteusvaurioitunutta materiaalia on höyrynsulun molemmilla puolilla ja oletettavasti rakenteeseen pääsee kosteutta sekä ulkokautta peltiverhouksen alta, että sisäpuolelta hallin käytöstä. Rakenteessa on käytetty puuta, kipsilevyä sekä mineraalivillaa, jotka vaurioituvat helposti eivätkä materiaalit sovi hallin seinärakenteeksi käyttötarkoitus huomioiden. Kosteusvaurioituneilla materiaaleilla voi olla haitallinen vaikutus sisäilmanlaatuun.

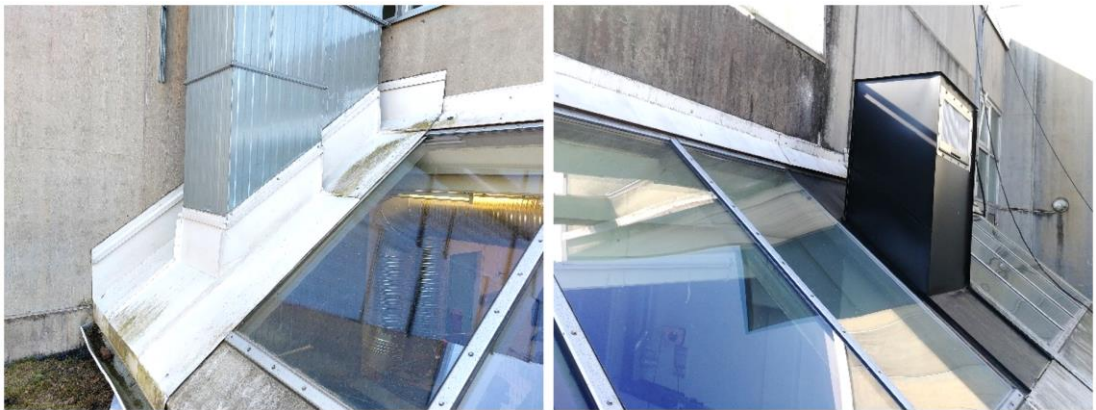
*Kuva 65. Vinoikkunoissa on kahdessa kohdassa ulkopuolinen peltilevy IV-läpivientejä varten.*

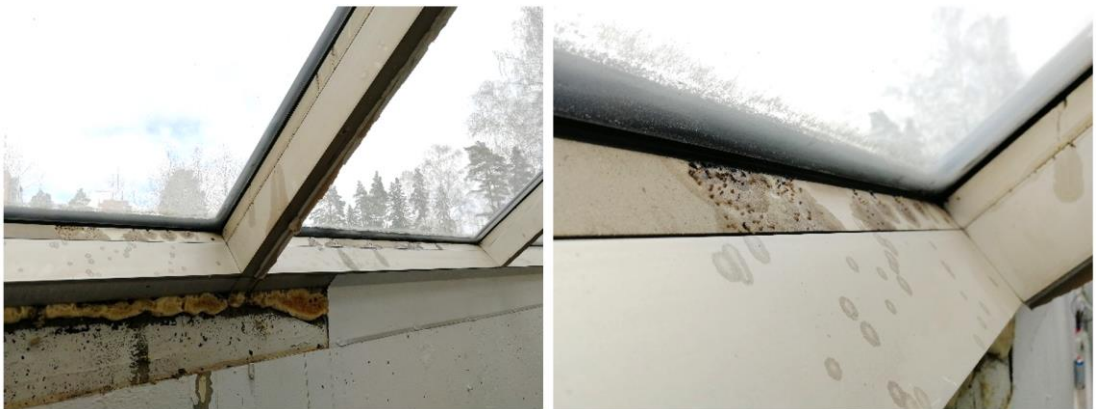
*Kuva 66. Vinoikkunoiden alumiiniprofiilirakenteen ja ikkunalasin välistä tapahtuu vesivuotoa. Kuvat tilasta 131 (111A).*

Vinoikkunoiden ikkunalasin ja teräsprofiilin välistä on vuotojälkiä, joissa tiivisteet ovat todennäköisesti painuneet huonosti lasia vasten tai tiivisteet ovat vanhentuneet. Veden pääsy sisätiloihin aiheuttaa kosteusvaurioriskin vuotokohdan alapuolella oleviin rakenteisiin ja säilytettävään tavaraan.

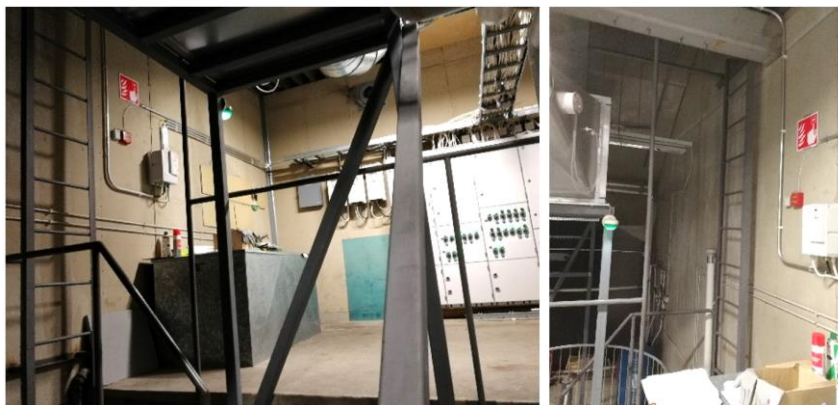
*Kuva 69. Yleiskuvat IV-konehuoneiden seinistä. Seinissä on sisäpuolella maalaamaton kuitusementtilevy.*

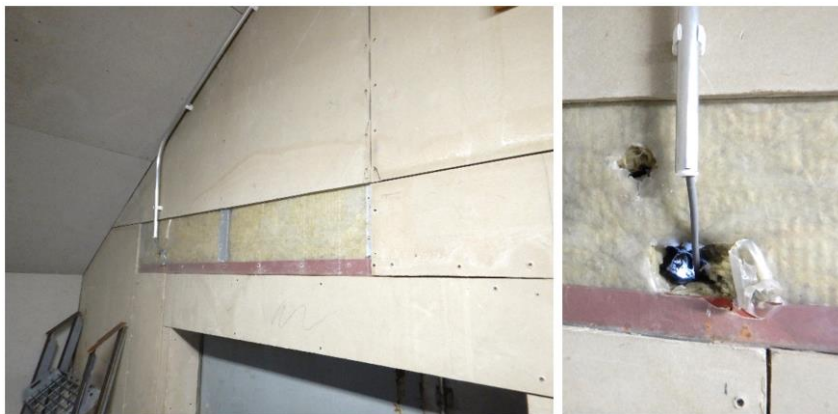
*Kuva 71. IV-konehuoneen höyrönsulussa oli useita epätiivitä läpivientejä.*

IV-konehuoneen ulkoseinärakenteissa on runsaasti kosteusjälkiä ja epätiiveyskohtia. Kosteus vaurioittaa ulkoseinärakenteen mineraalivillaeristettä.

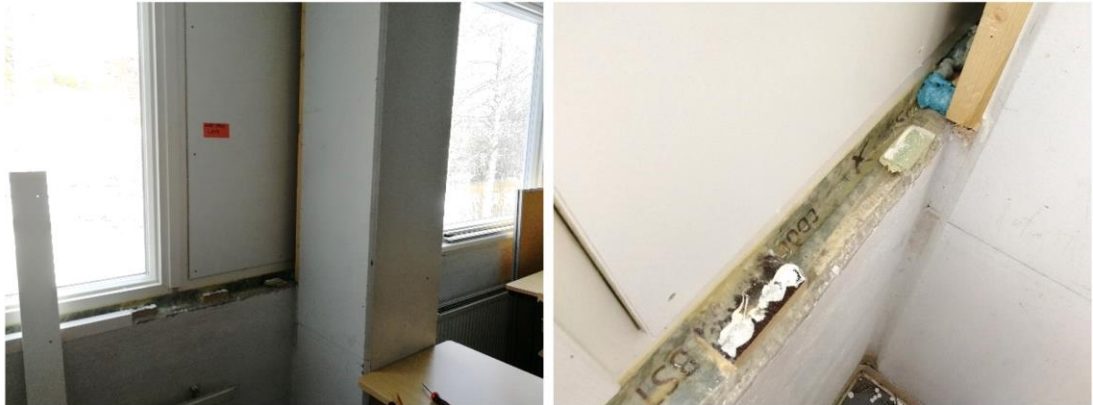
*Kuva 74. Tilan 228 (211) avauskohta RAK12a, jossa pilari on ulkoseinän ja ikkunauhan edessä. Avauksessa irrotettiin ikkunapenkki. Ikkunan ja ulkoseinän liitos on tiivistetty alavaakaliitoksesta. Liitos on todennäköisesti tiivistetty myös joissakin muissa 2. kerroksen luokkatiloissa.*

*Alavaakaliitoksen tiivistys ei jatku yhtenäisenä pilarin takana. Ikkunan muita liitoksia ei ole tiivistetty. Ikkunauhan levytetyssä osassa on polystyreeni tai -uretaanieriste, joka on tiivistetty karmeja vasten tiiviisti aistinvaraisesti havainnoiden.*

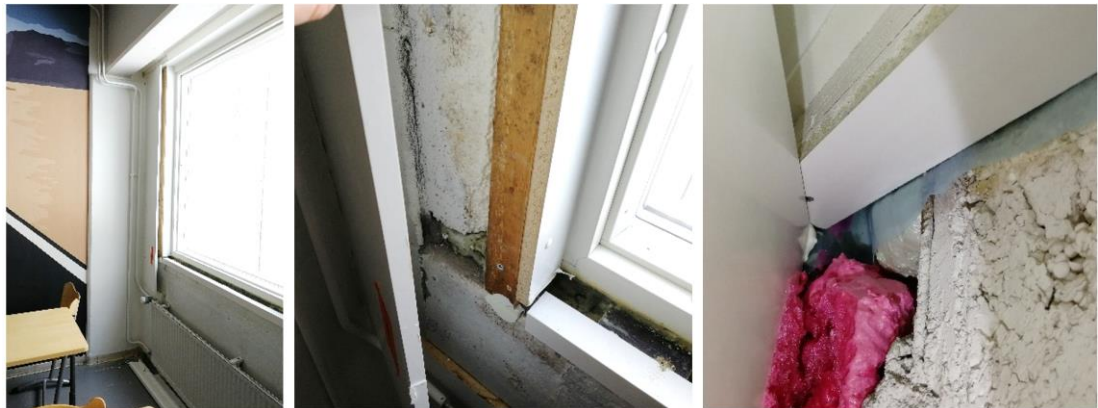
*Kuva 75. Tilan 228 (211) avauskohta RAK12b, jossa tilan ja viereisen auditorion 227 ulkoseinät kohtaavat. Kohdassa auditorion ulkoseinärakenne loppuu tilan ikkunan viereiseen MDF-levyyn. Avauksesta on havaittavissa auditorion ulkoseinärakenteen EPS-eriste. Avauksen yläreunassa havaittiin höyrynsulku, joka taittuu todennäköisesti yläpohjan ontelolaatan päältä. Höyrynsulkua ei ole liitetty ympäröiviin rakenteisiin*

tiivisti. Kohdassa oli lisäksi reikiä, jotka ovat todennäköisesti ilmayhteydessä viereiseen tilaan.

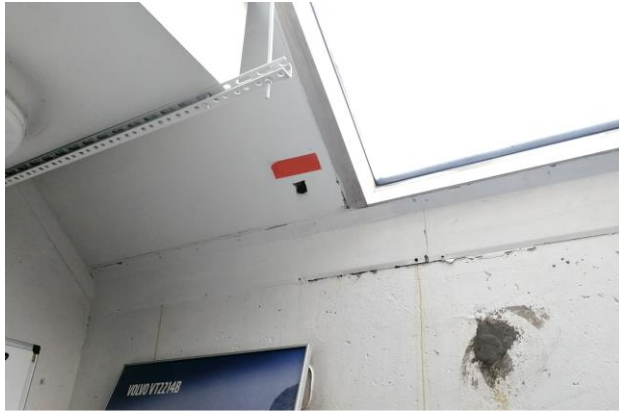
Kuva 76. Opetustilan 131 (111A) vinoikkunan avauskohdasta RAK15b kerättiin materiaalinäyte mineraalivillaeristeestä MAT8, jossa todettiin mikrobikasvua. Mineraalivillassa oli kosteuteen viittaavia jälkiä. Rakenteessa ei havaittu höyrynsulkua ja mineraalivillan takana havaittiin puulevy, joka on todennäköisesti sama, joka näkyy ulkopuolelta pellityksen alta.

Tilan 131 (111A) vinoikkunan levytetyn osan mineraalivillasta otetussa näytteessä todettiin mikrobikasvua. Levytetyssä kohdassa on IV-läpivienti ja ulkopuolella pellitys eikä rakenteessa ole höyrynsulkua. Ulkopuolen pellityksen alareuna ei ole vesitiivis ja pellin alla olevassa puulevyssä havaittiin kosteusjälkiä. Levytetty kohta on havaitun aktiivisen ikkunavuodon vieressä ja vuoto saattaa tapahtua samasta kohtaa. Levytetyn kohdan mineraalivillaeriste on todennäköisesti kosteusvaurioitunut ja levytetty kohta ei ole ilmatiivis sisätiloihin päin. Vinoikkunoiden levytetyissä osissa on yhteensä kahdessa kohdassa ulkopuolella peltilevy ja muissa on tämän sijaan lasi. Lasin liitokset ovat aistinvaraisten havaintojen perusteella pääosin vesitiiviitä. Ikkunoiden joustavat saumamassat ovat kuitenkin hyvin kuluneet, joten vesitiivyydestä ei voida varmistua aistinvaraisin menetelmin. Ulkopuolisista on vesitiiviyspuutteista aiheutunut paikallisia kosteusvaurioita sisätilojen pintarakenteisiin ja rakenteiden sisälle. Kosteusvaurioitunut materiaali voi heikentää sisäilmanlaatua.

- Porrashuoneen 127 oven viereisen kosteusvaurioituneen kohdan maalipinnan uusiminen
- Vinoikkunoiden muiden levytettyjen osien mineraalivillan kunnon tarkastus

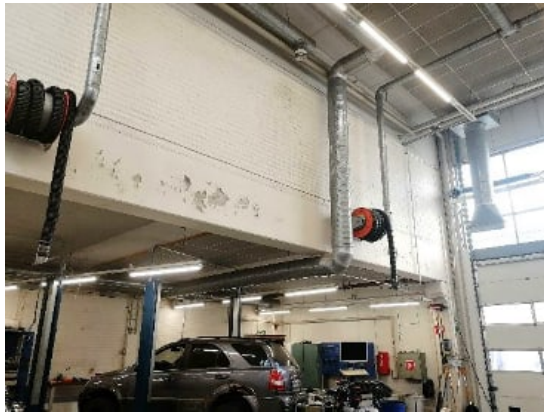
*Kuva 79. Hallitilojen väliseinärakenteiden maalipinnat hilseilevät.*

Kosteuskuorma aiheuttaa seinien maalipinnan hilseilyä pitkällä aikavälillä.

Korkeasta sisäilman kosteuspitoisuudesta ei ole haittaa, kunhan ilmanvaihto poistaa kosteutta riittävässä määrin niin, että kosteus ei ole pitkäkestoista. Betonin maalipinnan hilseily on lähinnä esteettinen haitta eikä aiheuta sisäilman laatuun liittyviä toimenpiteitä.

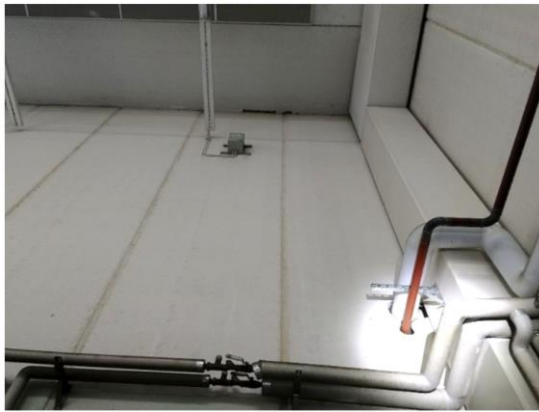
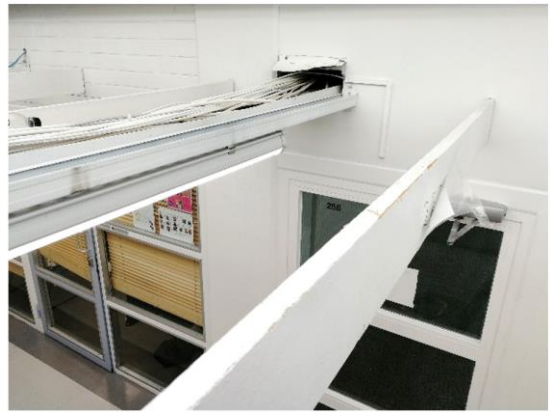
*Kuva 80. Väliseinissä on paljon epätiivitä läpivientejä. Tiivistämättömiä läpivientejä on halleista ympäröiviin rakenteisiin ja näistä edelleen seuraaviin tiloihin.*

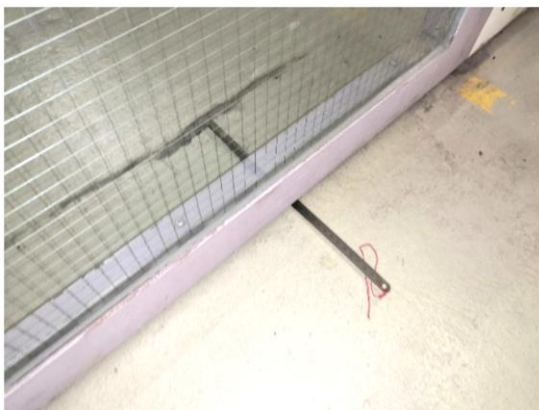
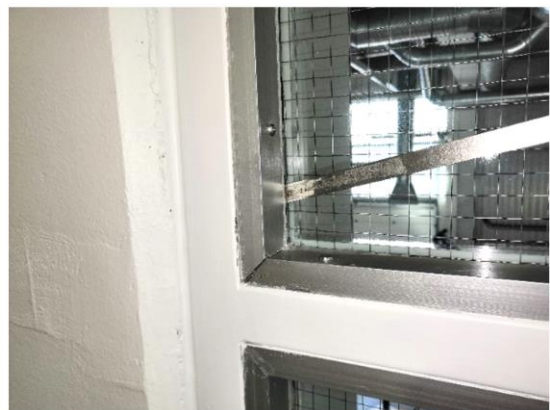
*Kuva 81. Hallien ovien alaosat ovat täysin avoimia ja väliseinien kiinteiden ikkunoiden lasituslistan ja lasin välit ovat epätiivitä.*

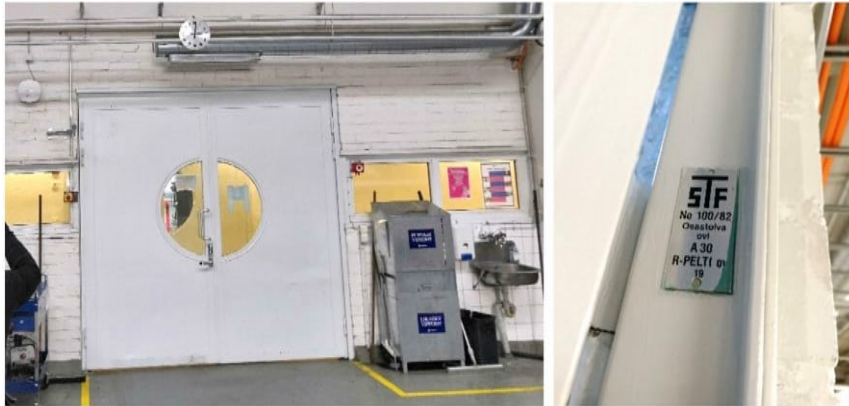
*Kuva 82. Hallien ja käytävän 152 väliset ovet ovat merkinnän mukaan osastoivia palo-ovia, mutta ovet eivät ole tiiviitä. Epätiivetyys voi vaikuttaa rakennuksen paloturvallisuuteen. Ovia pidetään käytön aikana pitkiä aikoja auki.*

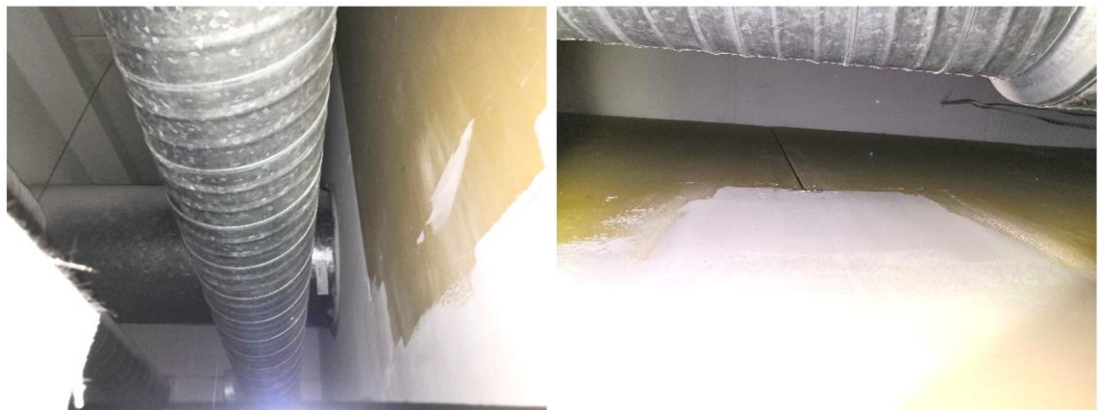
*Kuva 83. Hallien välisten 2. kerroksen toimistotilojen väliseinärakenteita on osittain tehty levyttämällä. Levytyksen liitokset ovat epätiivitä. Joitakin alueita väliseinien yläosista on tiivistetty, mutta tiivistykset ovat paikallisia eivätkä kata yhden kokonaisen huoneen liitoksia kauttaaltaan.*

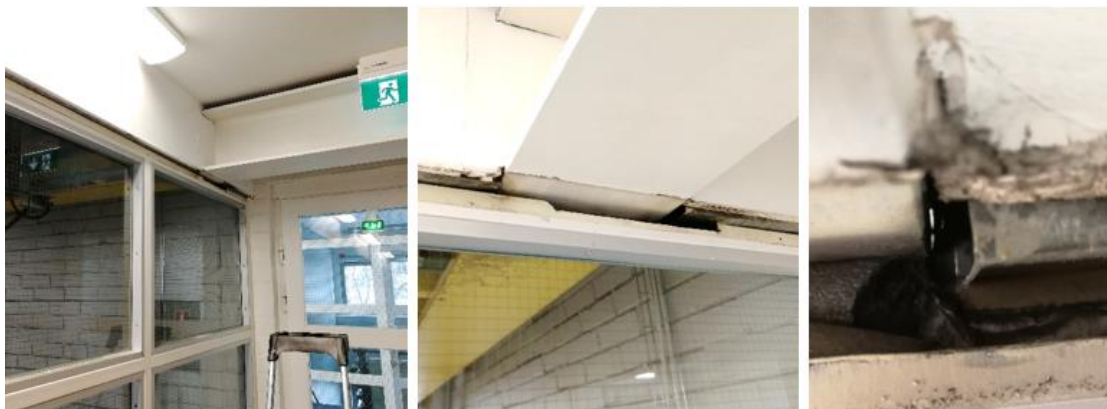
*Kuva 87. Käytävän 247 ja hallin 164 väliseinän ikkunan liitokseen tehtiin rakenneavaus RAK2 irrottamalla ikkunan peitelistat. Liitoksessa ei ole eristystä ja hallin puolella siinä on peitelistat. Liitoksen läpi kulkee palkki ja läpivienti sekä liitos ovat täysin epätiivitä.*

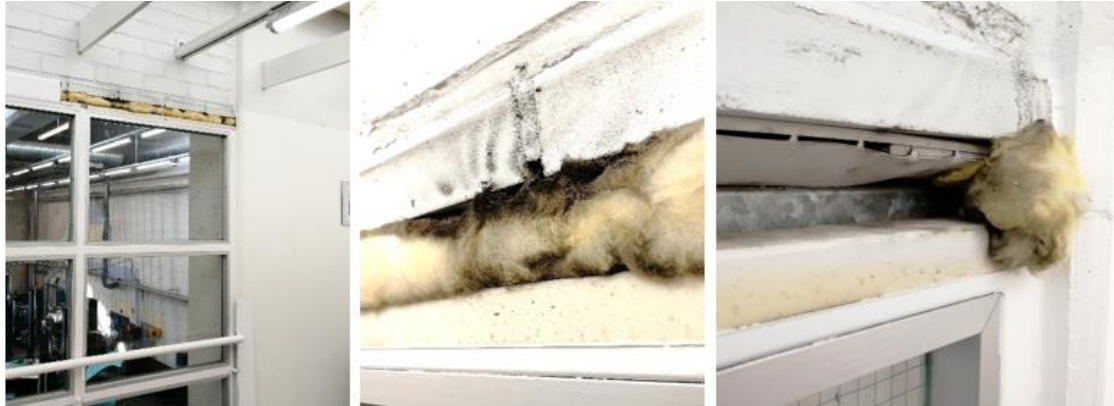
*Kuva 88. Hallin 176 ja käytävän 235 väliseinän ikkunan liitokseen tehtiin rakenneavaus RAK4 irrottamalla ikkunan peitelista. Liitoksessa on mineraalivillaa, jossa havaittiin runsaasti ilmavirtausjälkiä. Liitoksessa on hallin puolella peltinen peitelista ja liitos on täysin epätiivis.*

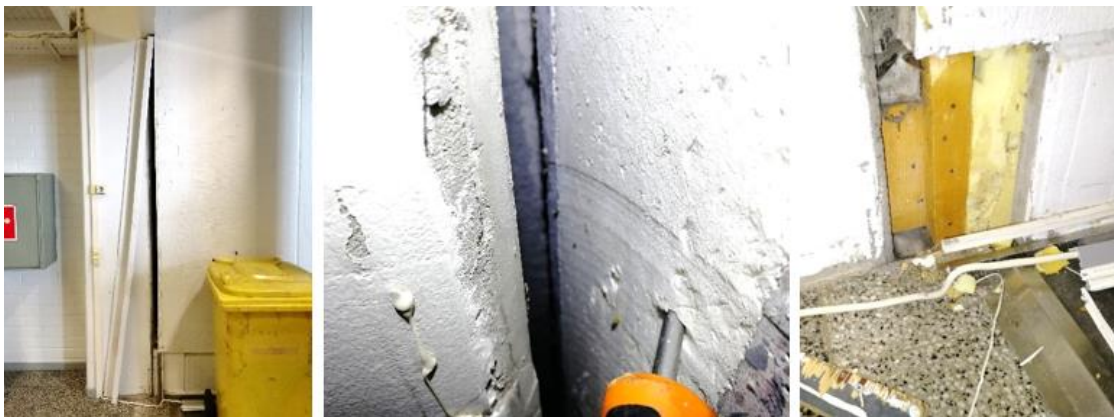
*Kuva 89. Aulatilán 1002 ja hallin 185 välinen väliseinä on ollut alun perin alkuperäisen rakennusosan ulkoseinä. Seinään tehtiin rakenneavaus RAK8 irrottamalla seinän ja pilarin välinen peitelista ja levy. Avauksesta havaittiin, että alkuperäisiä ulkoseinä- tai sokkelirakenteita ei ole purettu laajennusosan rakennuksessa. Pilarin ja ulkoseinärakenteen välissä on rako, joka ulottui hallitilaan asti, jonka puolella siihen on asennettu pohjasaumanauha ja massa. Massauksessa havaittiin reikiä.*

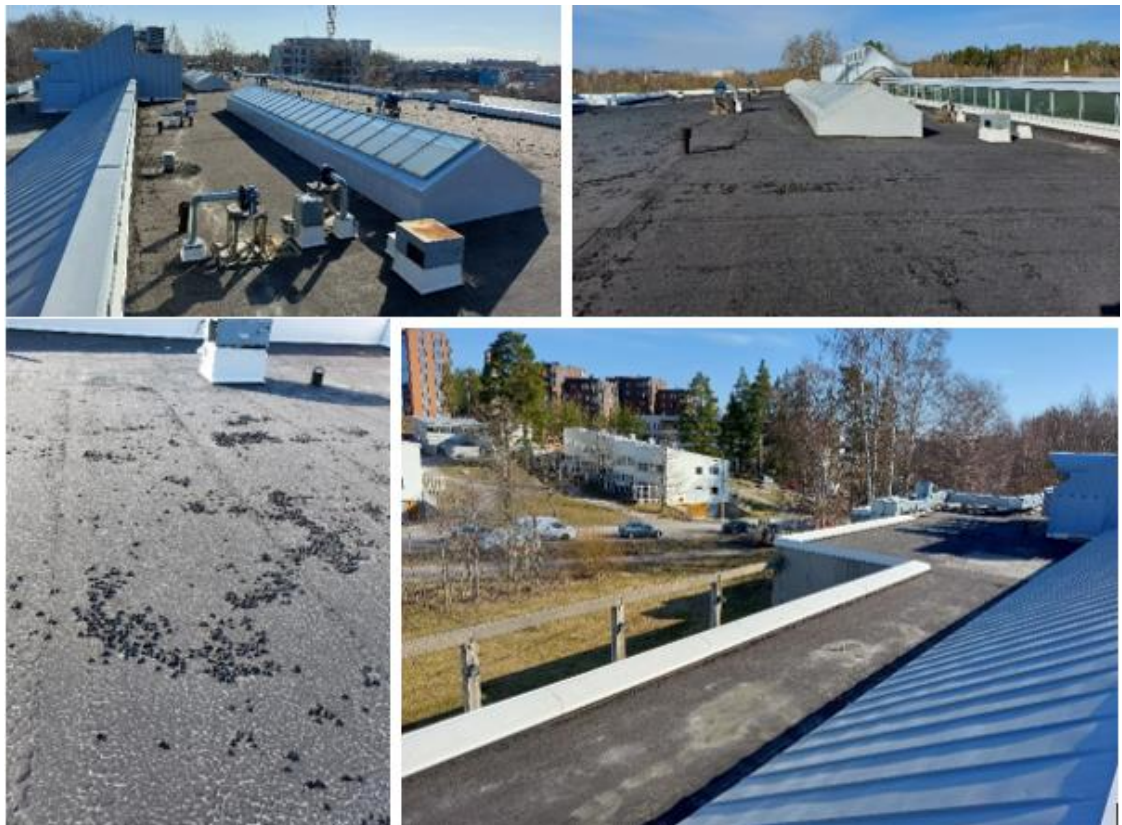
*Kuva 98. Yleiskuvia alkuperäisen osan bitumikermikatoista, joissa on alkuperäinen, pinnastaan halkeillut ja kuplinut kermi.*

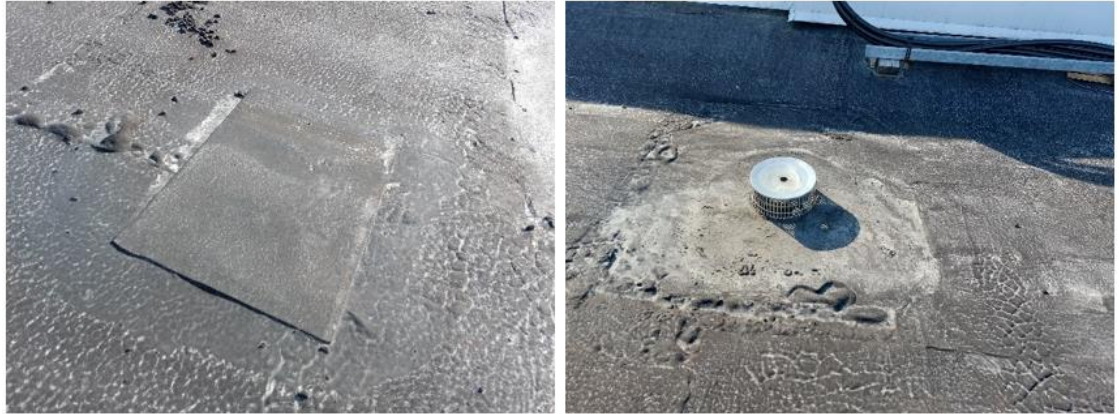
*Kuva 99. Alkuperäisen osan kermissä on halkeilua, kuplimisjälkiä sekä paikkakorjauksia.*

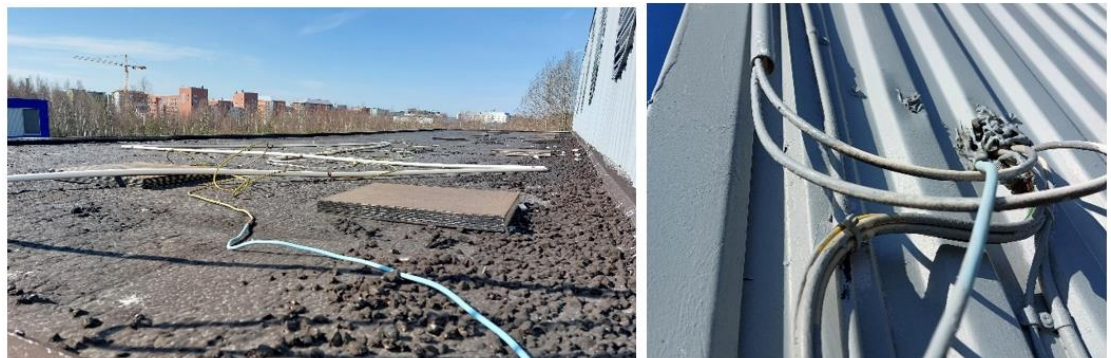
*Kuva 100. Länsipuolella rakennusta sijaitsevan IV-konehuoneen bitumikermikatto. Katolle ei ollut pääsyä, mutta reunalta pystyi havainnoimaan kattoa, jossa lojui sähköputkia, johtoja sekä vaneria. Seinän puutteellisesti tiivistetty läpivienti on todennäköisesti aiheuttanut vuotojäljet IV-konehuoneessa.*

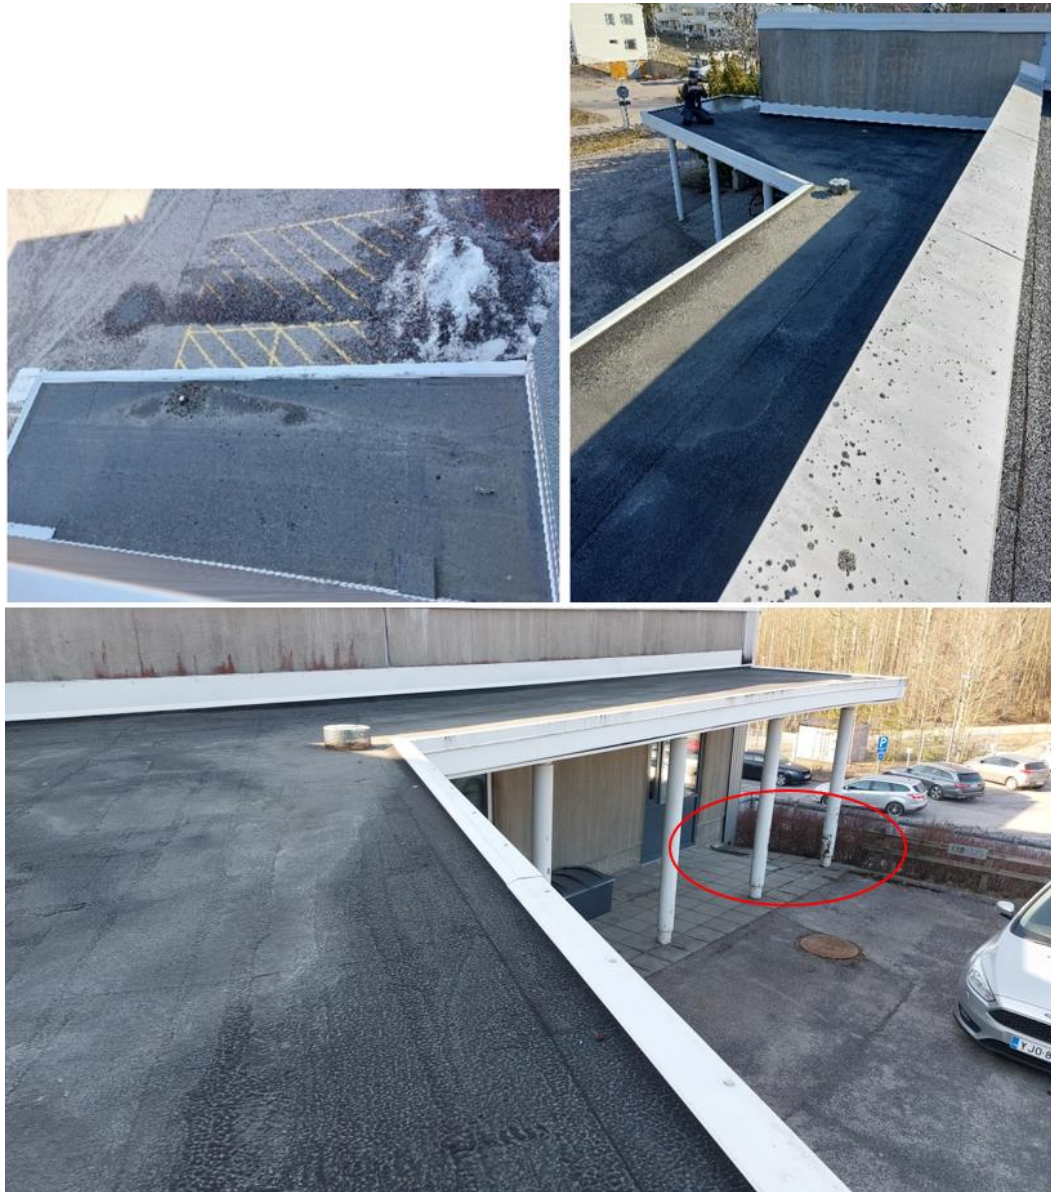
Jälkiä veden lammikoitumisesta havaittiin muutamassa paikoitellen, mm. uuden ja vanhan osan rajalla sekä alkuperäisten kattoikkunoiden vieressä. Alemmilla kattotasoilla sijaitsee kaksi sisääntulokatosta, joilla kummallakin havaittiin bitumikerman päälle lammikoitunutta vettä. Pohjoispäädyn katoksen yksi nurkka on painunut, mikä aiheuttaa veden lammikoitumista.

*Kuva 102. Yleiskuvia alkuperäisen osan katosrakenteista. Kummankin katoksen bitumikerman päälle lammikoituu paikoin vettä. Kuvassa alla ympyröity punaisella nurkka, jossa maanpinta on sortunut ja katoksen kannatinpilari notkahtanut aiheuttaen nurkan painuimista ja veden kertymistä kermin päälle.*

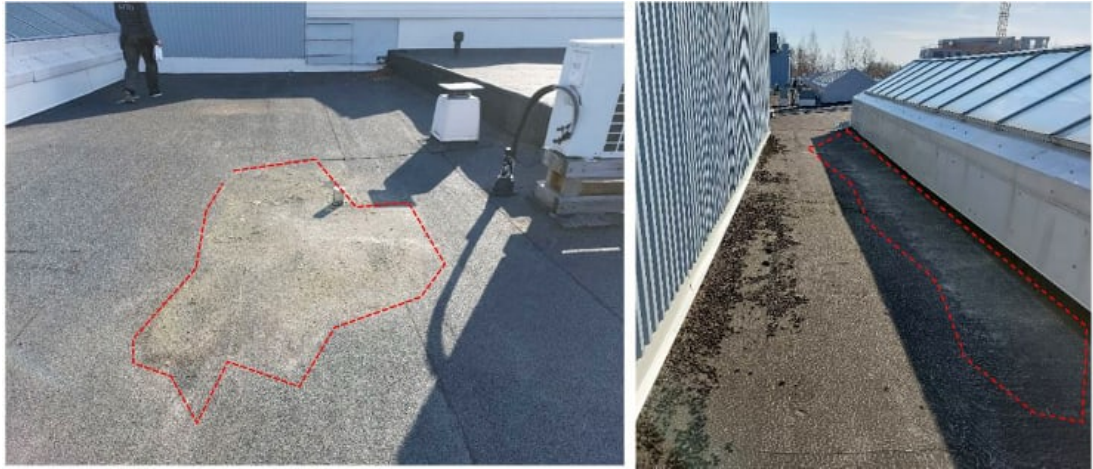
*Kuva 103. Jälkiä veden paikallisesta lammikoitumisesta on rajattu kuviin punaisella katkoviivalla.*

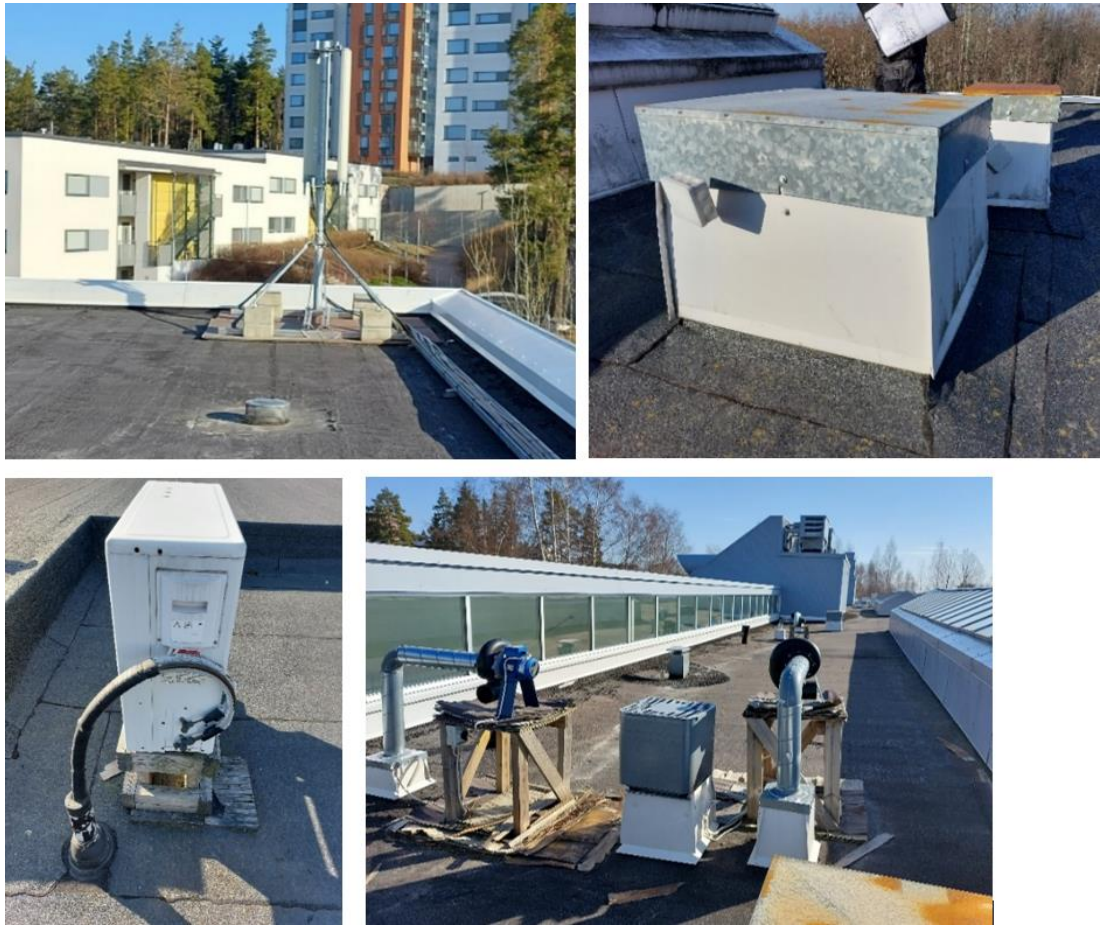
*Kuva 105. Alkuperäisellä osalla on runsaasti erilaisia taloteknisiä asennuksia asennettuna suoraan bitumikermikatteen pinnalle, mikä rasittaa kermiä. Puiset kannatinrakenteet ovat paikoin lahot.*

Bitumikermikatolle tehdyt lukuisat talotekniikka-asennukset ja niiden puiset jalustat ovat riski bitumikermikatteen kestävyydelle, koska alusta sekä laitteiden mekaaniset liikkeet voivat ajan saatossa vaurioittaa kermiä. Puisten rakenteiden huono kunto ja lahovauriot ovat kuitenkin ensisijaisesti riski laitteiden toimivuuden kannalta ja suosittelimme uusimaan puurakenteita pikimmiten. Samalla vesikatoilta tulee poistaa sinne kuulumaton rakennusmateriaali ja vanhoista asennuksista jäljelle jäänyt rakennusjäte.

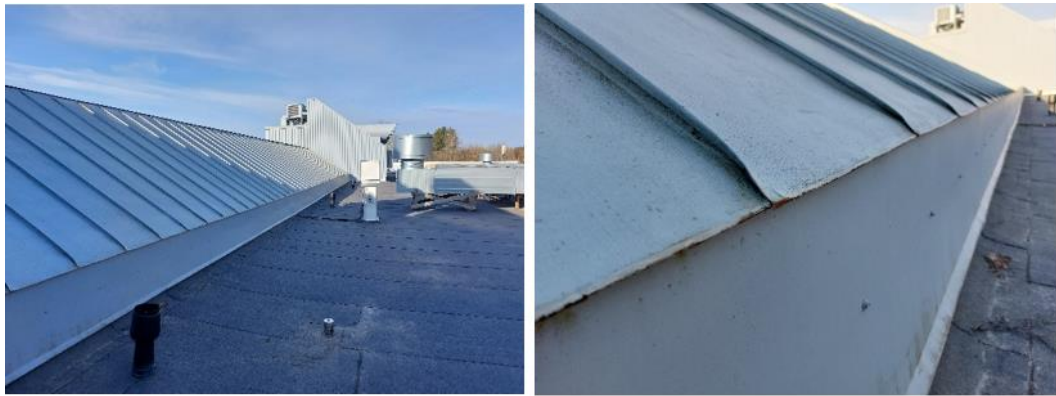
*Kuva 106. Yleiskuvia peltikatoista. Reunoilla havaittiin alkavaa ruostetta.*
