# Tutkimusselostus

Vantaan ammattiopisto Varia, Aviapolis

Kosteus- ja sisäilmatekninen kuntotutkimus

16.5.2023

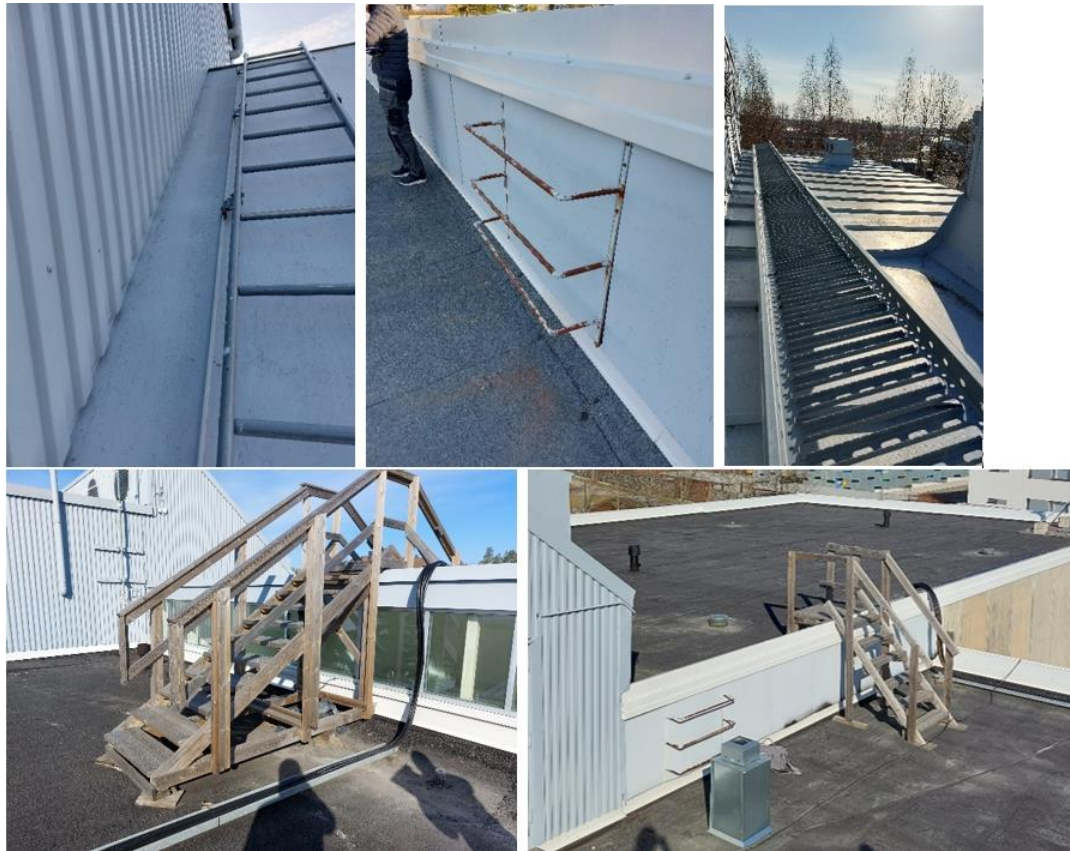
*Kuva 108. Yleiskuvia alkuperäisen osan talotikkaista, kattoportaista ja puisista kulkusilloista, jotka olivat kuluneita, mutta toimivia. Kattoportaat on kiinnitetty puristuskiinnikkeillä peltikatteen hakasaumoihin (oikea kiinnitystapa).*

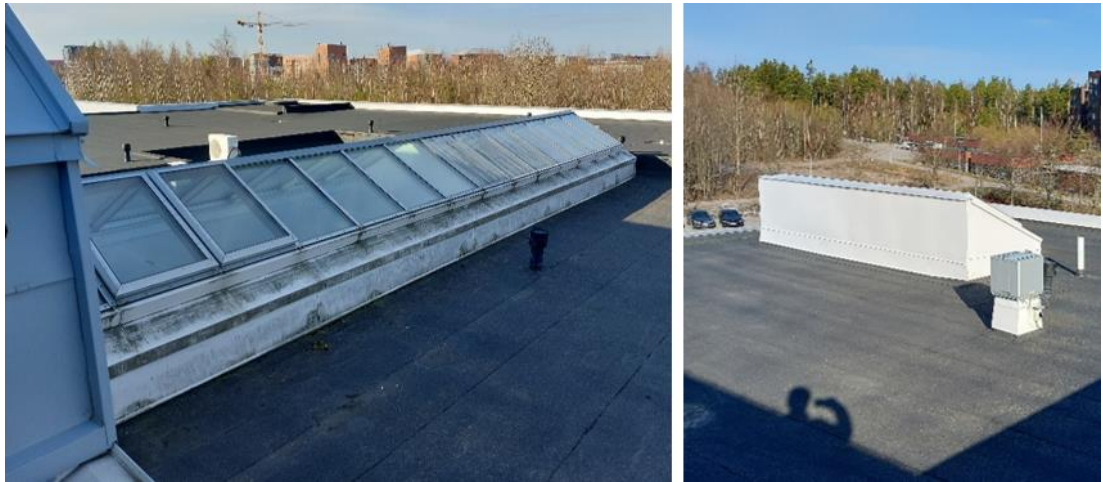
Kaksi rakennuksen länsireunalla sijaitsevaa uudempaa lasikattorakennetta vaikuttivat vedenpitäviltä, eikä vesikatolta käsin havaittu vuotojälkiä sisätiloissa. Aistinvaraisesti tarkastelemalla ei voitu selvittää, miten

lasielementtien alumiiniprofiilien vedenpoisto on toteutettu, mutta ilmeisesti vedenpoisto on toimiva. Elementtien liitoskohdissa oli alumiinipintainen butyyliteippi lasituslistan alla. Paikoin lasituskitti oli turvonnut tai irronnut alustasta. Kaikkien kattoikkunoiden lasipinnat ja pellitykset olivat likaantuneet levästä ja ulkoilman pölystä.

*Kuva 109. Yleiskuvia uudemmissa kattoikkunarakenteista.*

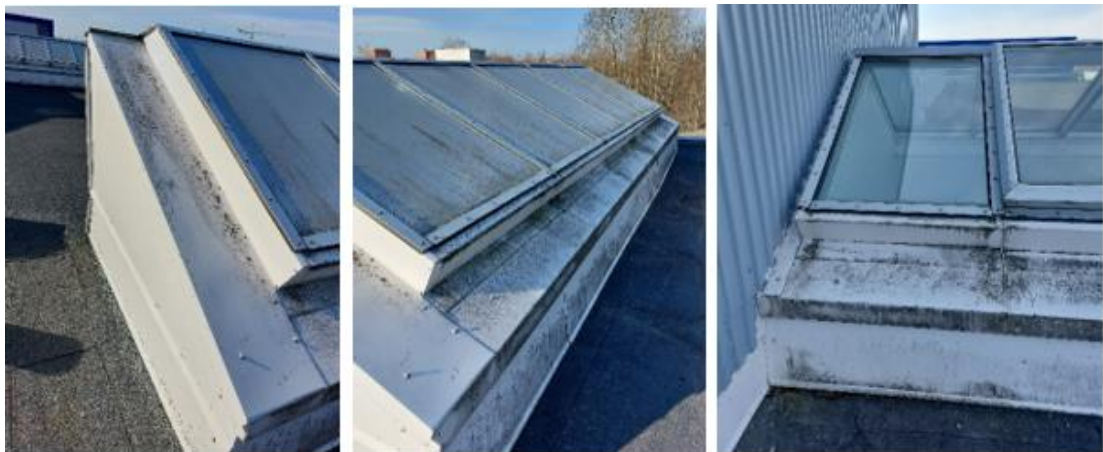
*Kuva 110. Lähikuvia uudempien kattoikkunoiden pellityksistä. Pellitysten liitoskohtia on tiivistetty joustavilla massoilla. Pellitykset ja lasit ovat likaantuneet.*

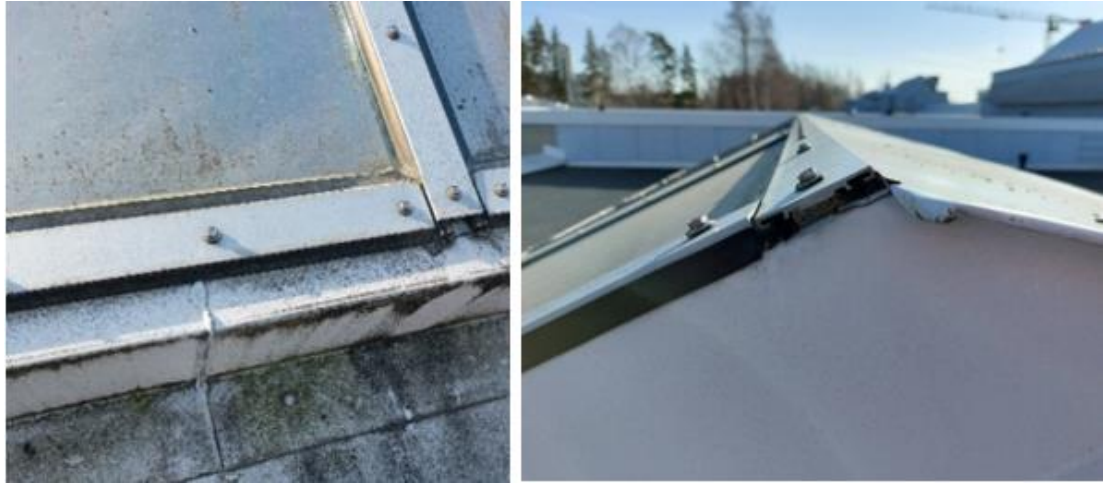
*Kuva 111. Lähikuvia uudempien kattoikkunoiden lasituslistoista, joiden alla havaittiin tiiviyyttä parantava alumiinipintainen butyylliteippi.*

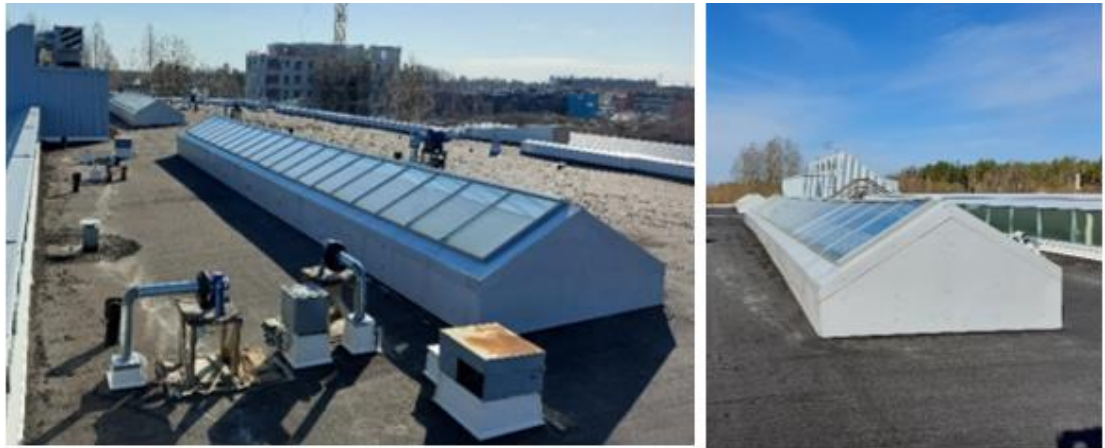
Kolme alkuperäisen osan keskelle sijoittuvaa kattoikkunarakennetta ovat silmämääräisesti tarkasteltuna hieman notkolla harjan kohdalta. Kaikissa on laaja-alaisia vesivuotojälkiä sisätilojen puolella. Osa vuotovedestä on todennäköisesti sadevettä, osa vaurioista on aiheutunut kylmille alumiinipinnoille kondensoitunut sisäilman kosteus. Kattoikkunoiden pellityksiä on tiivistetty massoilla ja on ilmeistä, että vuodot ovat jatkuneet pitkään.

*Kuva 112. Yleiskuvia alkuperäisistä kattoikkunarakenteista.*

Suosittellemme uusimaan alkuperäiset kattoikkunat seuraavassa peruskorjauksessa. Nykyistä rakennetta tai runkoa ei voi hyödyntää, sillä ohjeistukset rungon kantavuudessa mm. lumikuormien suhteen ovat tiukentuneet. Korjauksessa on suositeltavaa asentaa energiatehokkaat 3K-lasit, joiden isompi paino edellyttäisi nykyisen kantavan rakenteen vahvistamista. Suositeltavinta on purkaa pois alkuperäiset kattoikkunat ja rakentaa tilalle kokonaan uusi, nykyaikainen lasikattorakenne. Samalla tulee korjata sisätilojen pintojen kosteusvauriot. Korjaukset eivät ole kuitenkaan kiireellisiä, sillä kattoikkunat sijaitsevat autokorjaamotiloissa korkealla katossa, joten vähäisistä vesivuodoista aiheutuva haitta sisäilman laadulle arvioidaan vähäiseksi huomioiden tilojen käyttötarkoitus. Kattoikkunoiden korjaukset kannatta ajoittaa samaan aikaan tehtäviksi bitumikermikaton korjausten kanssa.

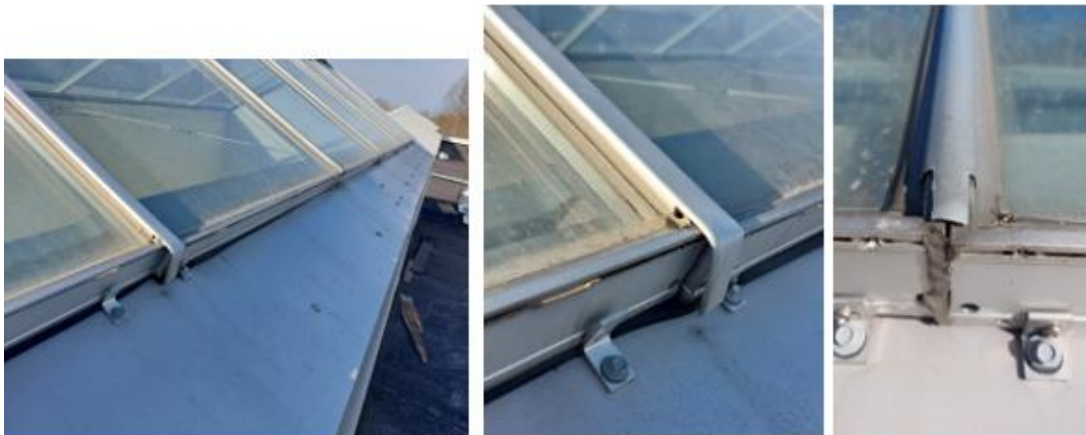
*Kuva 113. Lähikuvia alkuperäisten kattoikkunarakenteiden lasielementtien alareunasta, jossa metalliset L-listat pitävät elementtejä paikoillaan. Lasielementtien liitoskohdissa elementit ovat puskusaumassa toisiaan vasten, saumassa on tiivistysmassaa ja lasituslista.*

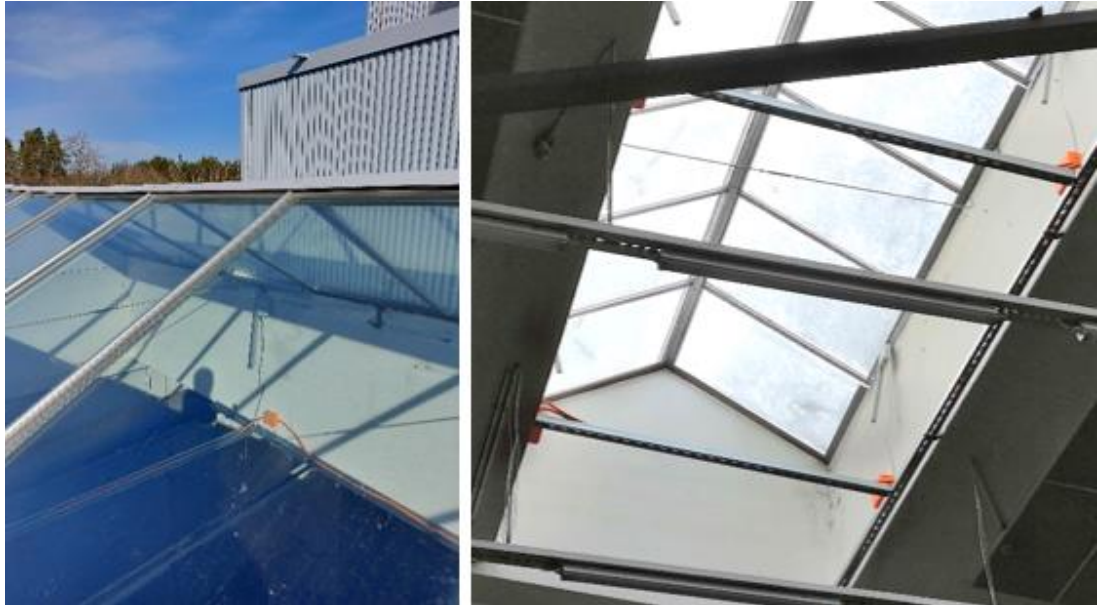
*Kuva 114. Kaikki kolme alkuperäistä kattoikkunarakennetta ovat vuotaneet sisätiloihin. Osa vesivuotojäljistä voi olla aiheutunut kondenssista.*

listoituksia on tiivistetty massaamalla ja kittaamalla. Vuodot ovat aiheuttaneet sisätiloihin paikallisia pintarakenteiden korjaamattomia kosteusvaurioita. Kattoikkunoiden alumiinielementit ovat merkittävästi hoikempia, kuin nykyaikana käytettävät. Päädyissä elementit ovat tuella, mutta keskellä kattoikkunarakennetta ne tukeutuvat toisiinsa siten, että kattoikkunoiden harja on hieman notkolla.

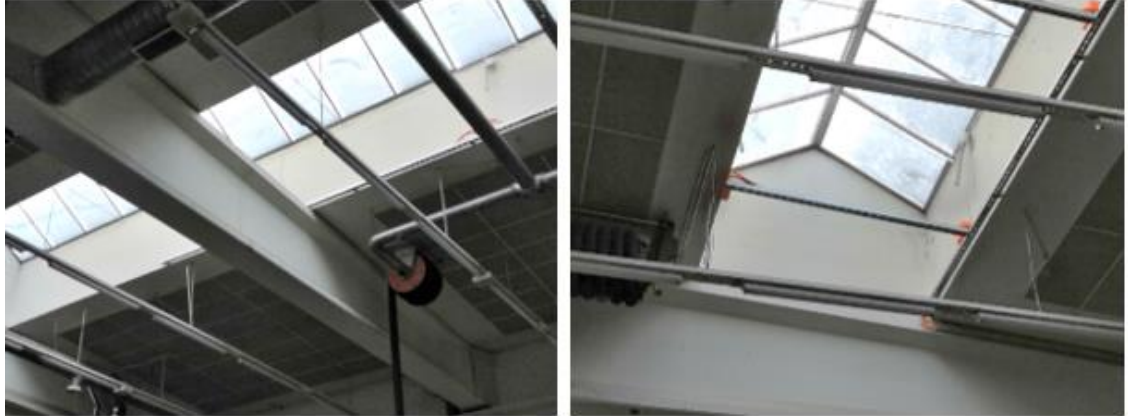
*Kuva 115. Vuotojälkiä korjaamotilojen alkuperäisissä kattoikkunoissa.*

Suosittellemme korjaamaan sisätilojen kattopinnoissa kaikki vanhat kosteusvauriojäljet. Korjaamo- ja hallitilojen akustiikkalevyjä ei tarvitse uusia kiireellisesti eikä kattoikkunoihin liittyviä vuotojälkiä. Luokan 233 (215) kastunut akustiikkalevytys tulee uusia.

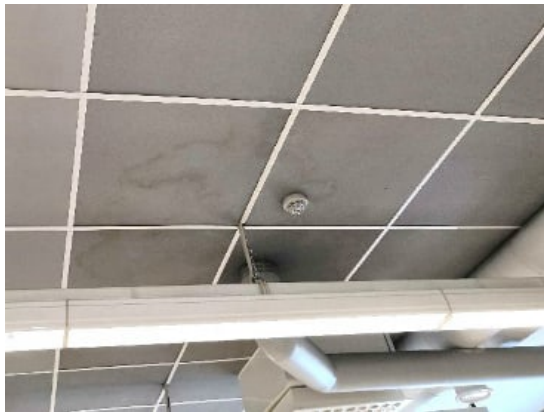
Opetustiloissa kattopinnat olivat hyväkuntoiset, paitsi fysiikan ja kemian luokan 233 akustiikkalevyissä oli vesivuotojälkiä. Maalatut kattopinnat olivat pääasiassa hyväkuntoiset.

*Kuva 116. Akustiikkalevyn vesivuotojälki luokassa 233 (215), fysiikka ja kemia.*

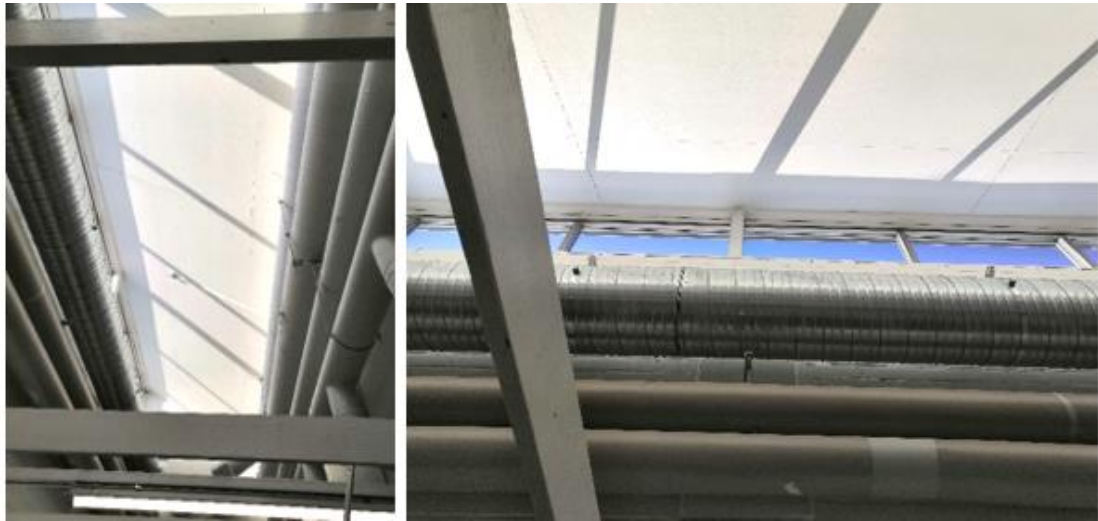
*Kuva 117. Yleiskuvia käytävältä kohti ikkunoita ja vesikattorakennetta YP5. Rakenteen kohdalla ei havaittu vuotojälkiä. Talotekniikka-asennusten päälle oli kertynyt pölyä.*

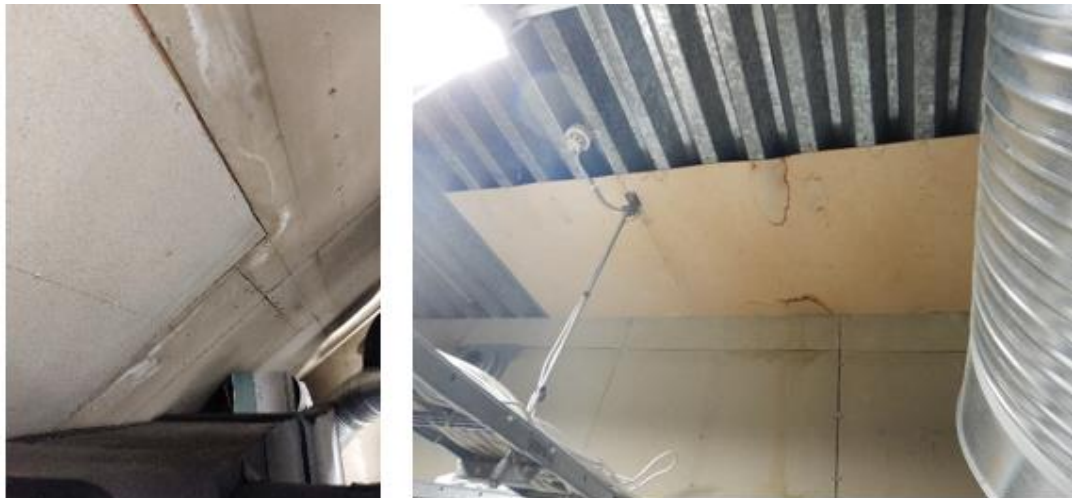
Vesikatolla sijaitsevilla IV-konehuoneissa todettiin paikallisia, pienehköjä vesivuotojälkiä kattopinnoissa (peltikatto) sekä seinissä (katon ja seinän liitos tai seinän läpivientikohta).

*Kuva 118. IV-konehuoneiden vesivuotojälkiä.*

IV-konehuoneiden seinissä todetut kosteusvauriot liittyvät peltijulkisivun läpivienteihin, joiden kautta sadevesi pääsee pellityksen taakse. Suosittelemme tiivistämään peltijulkisivun läpiviennit joustavalla massalla.

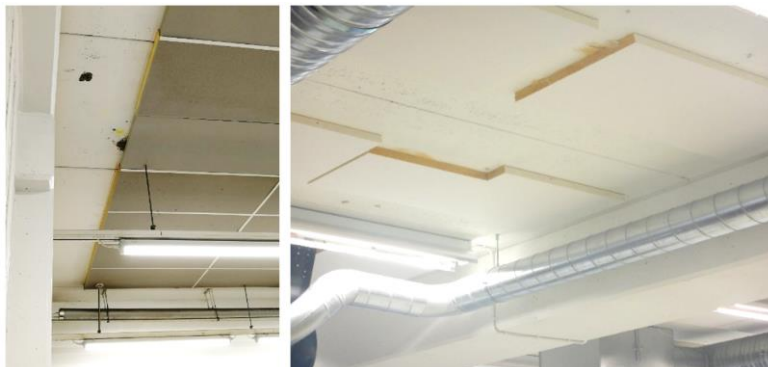
*Kuva 119. Kiskolliset akustiikkalevyt ovat reunoiltaan pinnoittamattomia. Joissakin tiloissa akustiikkalevyjä on uusittu liimattavilla levyillä, joissa on valmiiksi pinnoitetut reunat, mutta levyjen leikattuihin osiin ei ole tehty pölynsidontaa.*

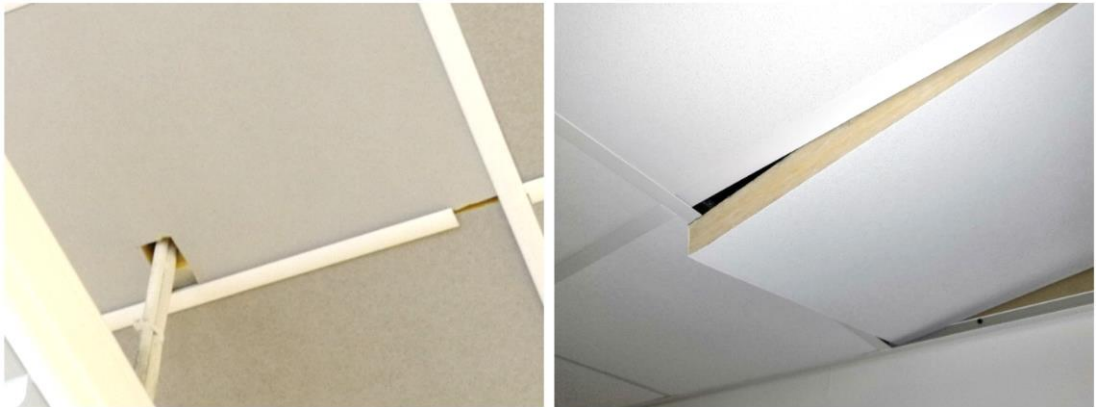
*Kuva 120. Akustiikkalevyihin tehtyjä reikiä ei ole pölynsidontakäsitelty. Joissakin tiloissa (mm. auditorio 227, tilat 240 ja 251 (222) on uusitut alaslasketut alakatot, joiden levyjen reunat on valmiiksi pinnoitetut, mutta myöskin näiden leikatut reunat ovat pinnoittamattomia.*

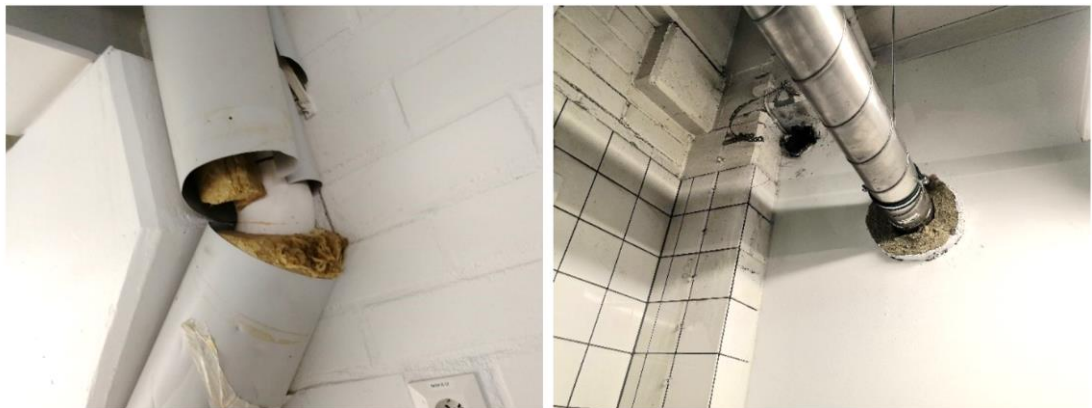
*Kuva 121. Tiloissa on putkieristystyksiä, joiden päissä mineraalivillaeriste on avoin sisätiloihin.*

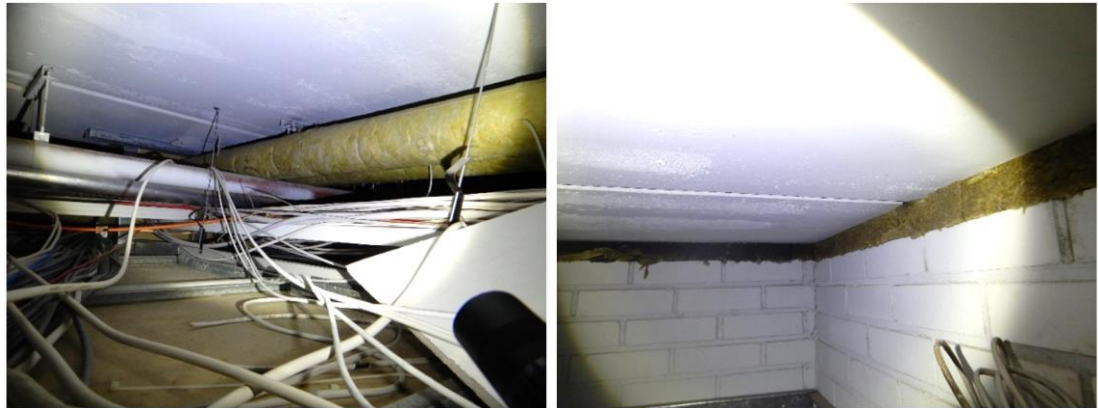
*Kuva 122. 2. kerroksen käytävän 235 alakatossa on putkia, joissa on eristeenä pinnoittamaton mineraalivilla ja väliseinien ja yläpohjan liitoksiin on lisätty pinnoittamaton mineraalivillakaista.*

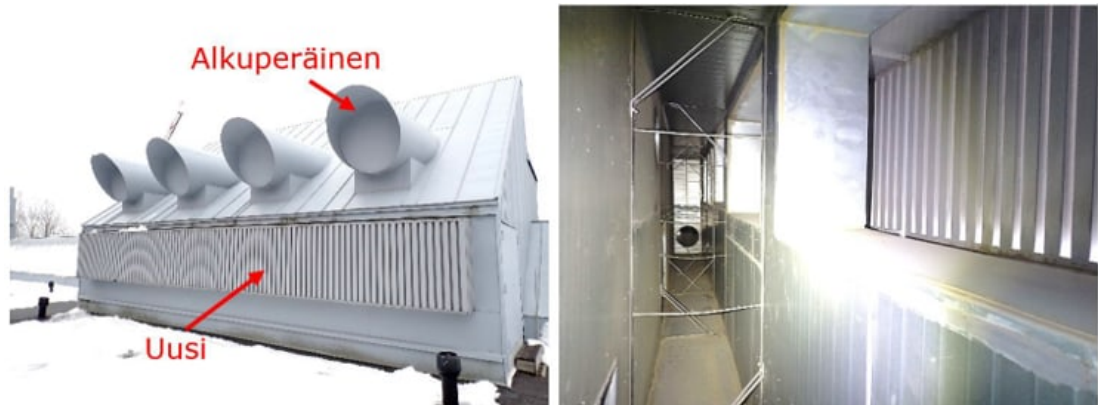
*Kuva 123. Yleiskuvat rakennuksen iv-koneiden ulkoilmanotosta. Alkuperäiset ilmanotot on ummistettu ja tilalle on rakennettu lumisäleiköllä varustettu ilmanotto. Kammio on silmämääräisesti arvioituna sisältäpäin tiivis ja varustettu viemäröinneillä. Mineraalivillakuitumateriaaleja ei havaittu.*

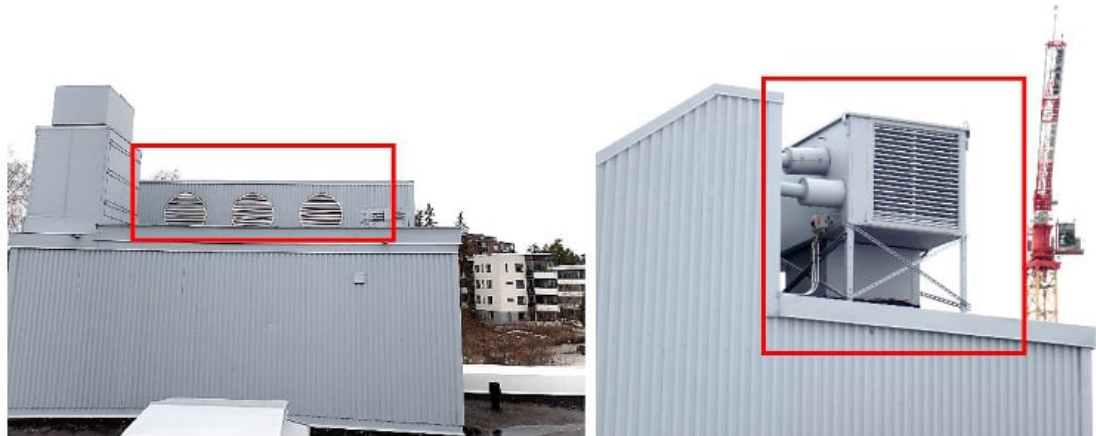
*Kuva 124. Yleiskuvat ulospuhalluksista. Vasemmanpuolisessa kuvassa on ulospuhallussäleikköjä. Jokaisessa konehuoneessa on samanlainen ratkaisu. Osa ulospuhalluksista on varustettu lämmöntalteenottoyksiköillä (oikeanpuolinen kuva).*

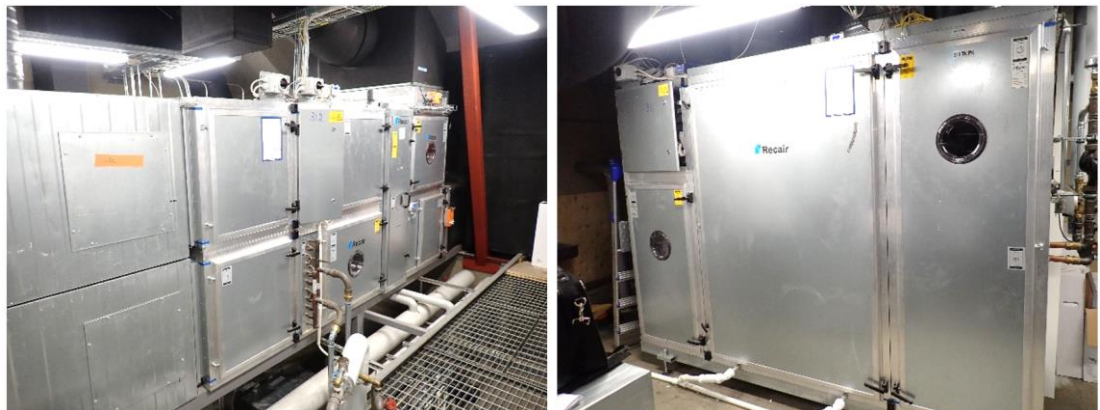
*Kuva 125. Yleiskuvat vuodelta 2018 olevista ilmanvaihtokoneista.*

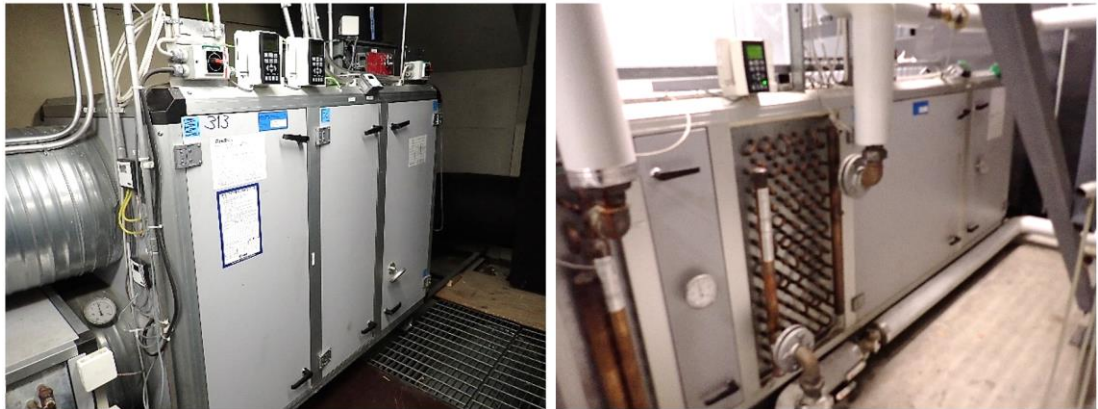
*Kuva 126. Yleiskuvat vanhemmista vuoden 2008 ilmanvaihtokoneista. Koneet ovat silmämääräisesti arvioituna tyydyttävässä kunnossa.*

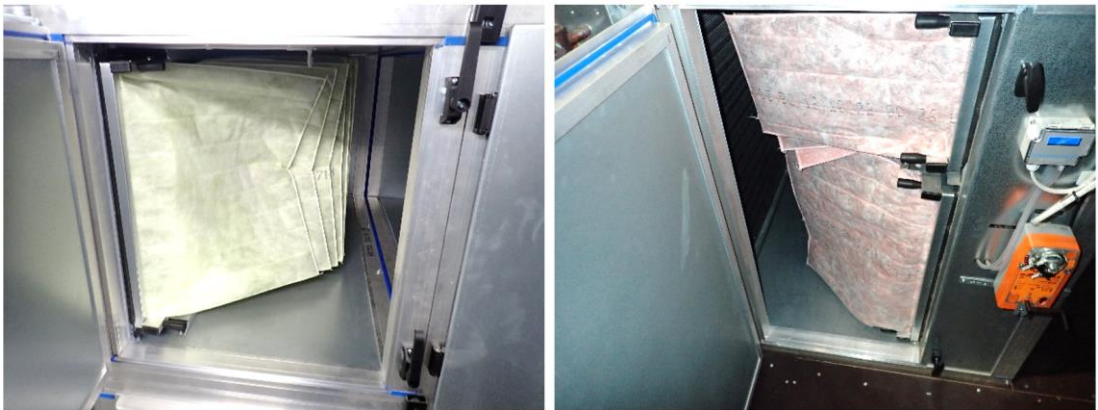
*Kuva 127. Yleiskuvat poisto- ja tuloilmansuodatinkammiosta. Iv-koneiden TK312, 313 ja 331 tuloilmakammioiden pohjilla havaittiin jälkiä seisonneesta vedestä, muissa iv-koneissa ei vastaavia havaittu. Kammiot ovat yleisesti puhtaita. Suodatinrungot ovat hyväkuntoisia ja tiiviitä, suodattimet asettuvat niihin tiiviisti. Ulkoilmapellit ovat toimivia ja sulkeutuvat kiinni asentoon koneen sammussa (kaikki rakennuksen iv-koneet sammutettiin).*

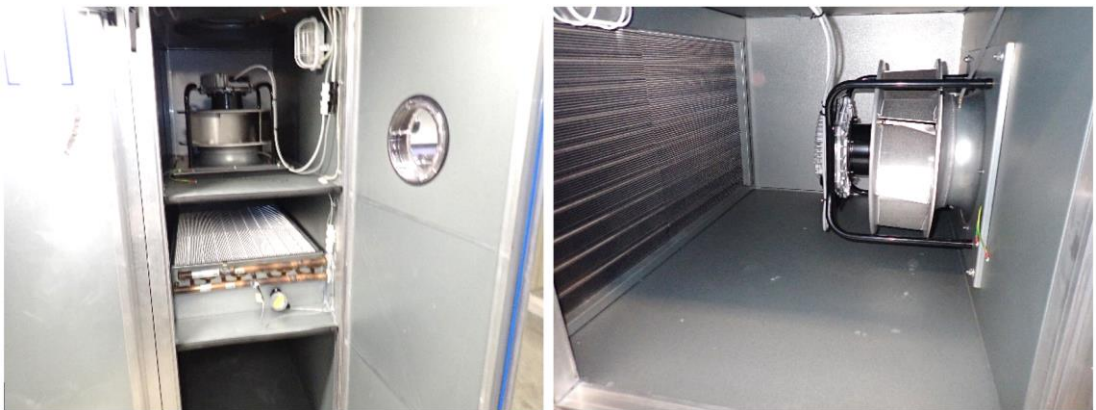
*Kuva 129. Yleiskuvat iv-koneiden puhallinkammioista. Puhaltimet ovat suoravetoisia ja niiden energiatehokkuus on siten hyvä. Aistinvaraisesti puhaltimien toiminnassa ei havaittu puutteita. Kammiot ovat puhtaita.*

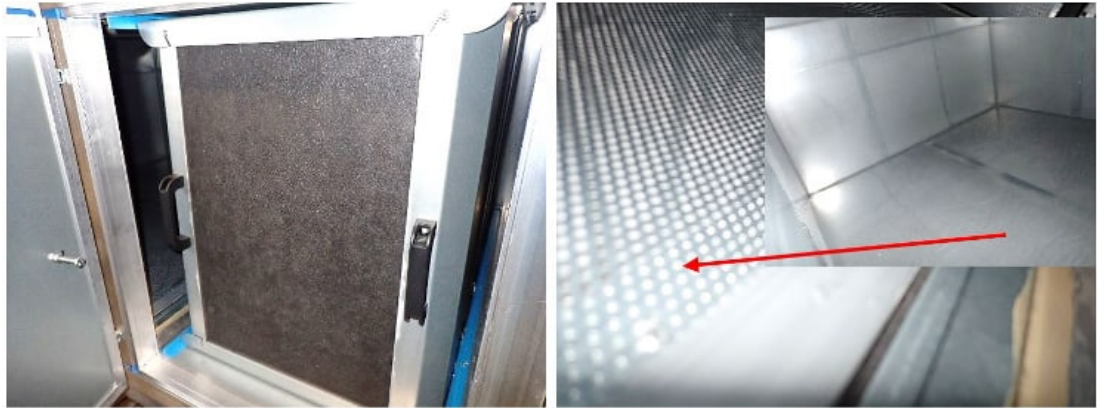
*Kuva 130. Yleiskuvat iv-koneiden äänenvaimentimista ja puhalluskammioista. Äänenvaimennusmateriaali on polyesterikuitu ja kammiossa ei havaittu mineraalivillamateriaaleja. Kammiot ovat hyväkuntoisia ja puhtaita.*

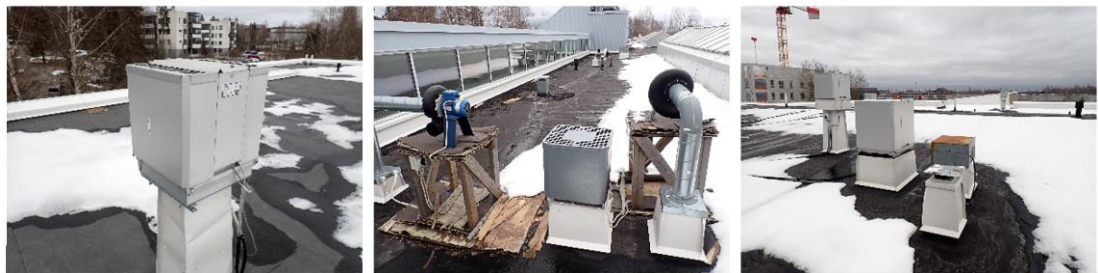
*Kuva 131. Yleiskuvia vesikaton huippuimureista ja atex-puhaltimista. Poistoilmakojeet ovat pääosin uusittu vuonna 2018, mutta muutama 2000-luvun kojekin havaittiin. Vesikatolla on myös vanhempia, käytöstä poistettuja kojeita, joiden kanavointien ummistuksesta ei ole tietoa.*

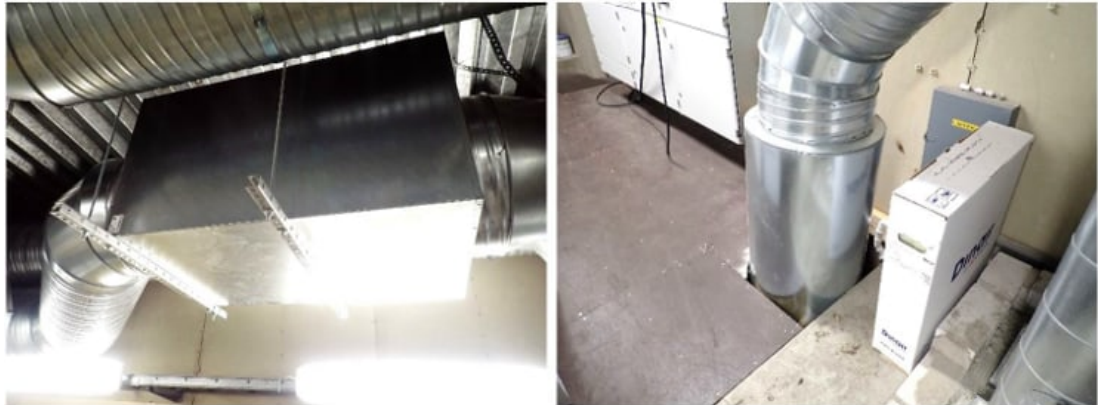
*Kuva 132. Yleiskuvia iv-konehuoneiden äänenvaimentimista.*

*Äänenvaimentimet on uusittu vuonna 2018. Vanhempia äänenvaimentimia ei havaittu. Vaimentimien vaimennusmateriaali on polyesterikuitu.*

*Ilmanvaihtokonehuoneissa olevat iv-kanavat on osin uusittu vuonna 2019, mutta vanhempiakin kanavia on edelleen käytössä.*

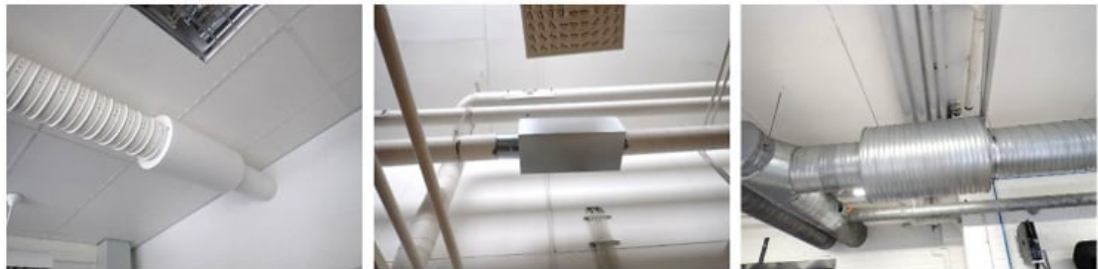
*Kuva 133. Luokka-, opetus- ja käytävätilojen ilmanvaihtokanavistojen*

*Ilmanvaihtokanavistoja on myös paljon uusittu tai haaroitettu toisiin tiloihin (toimitetuissa piirustuksissa ei ole näistä kaikista suunnitelmia), mutta myös vanhempaa kanavistoa on edelleen käytössä. Kanavisto on silmämääräisesti arvioiden pääosin hyväkuntoista.*

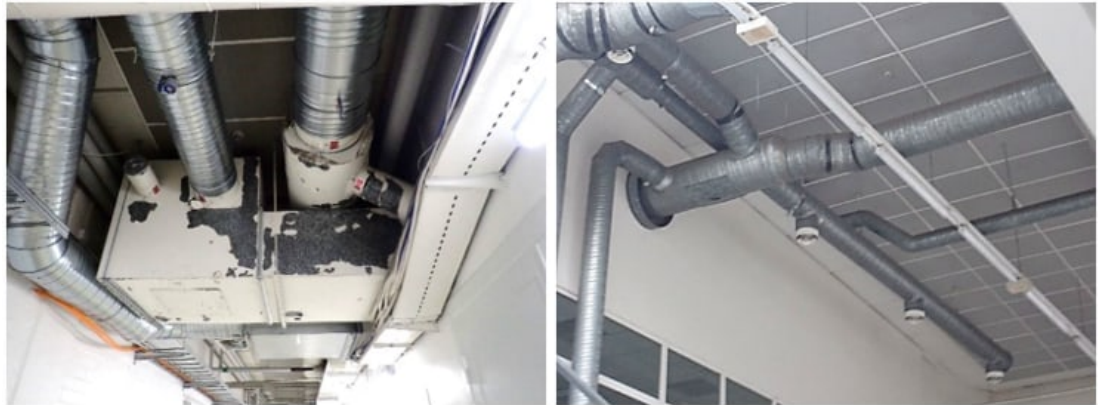
*Kuva 134. Yleiskuvat vanhemmista iv-kanavista, joihin on liitetty uudempia kanavistoja. Kanavisto on silmämääräisesti osin tyydyttävässä kunnossa, mutta aistinvaraisesti niissä havaittiin ilmavuotoihin viittaavaa ääntä.*

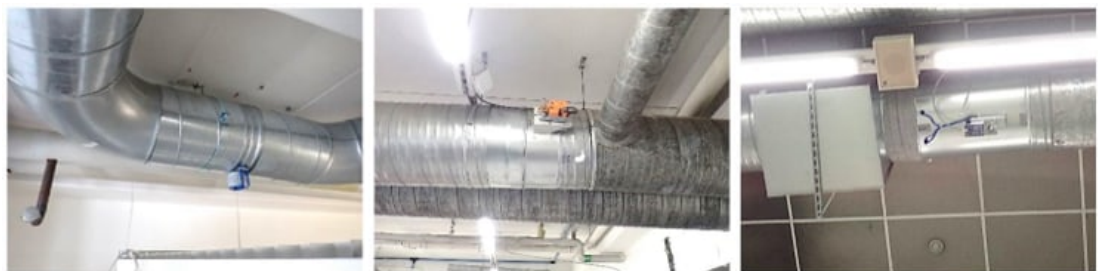
*Kuva 135. Yleiskuvia kanavistoissa olevista säätimistä.*

*Vasemmanpuolisessa kuvassa on PRA virtaussäädin, keskimmaisessä kuvassa moottoritoiminen tehostuspelti, oikeanpuolisessa kuvassa on moottoritoiminen ilmamääräsäädin.*

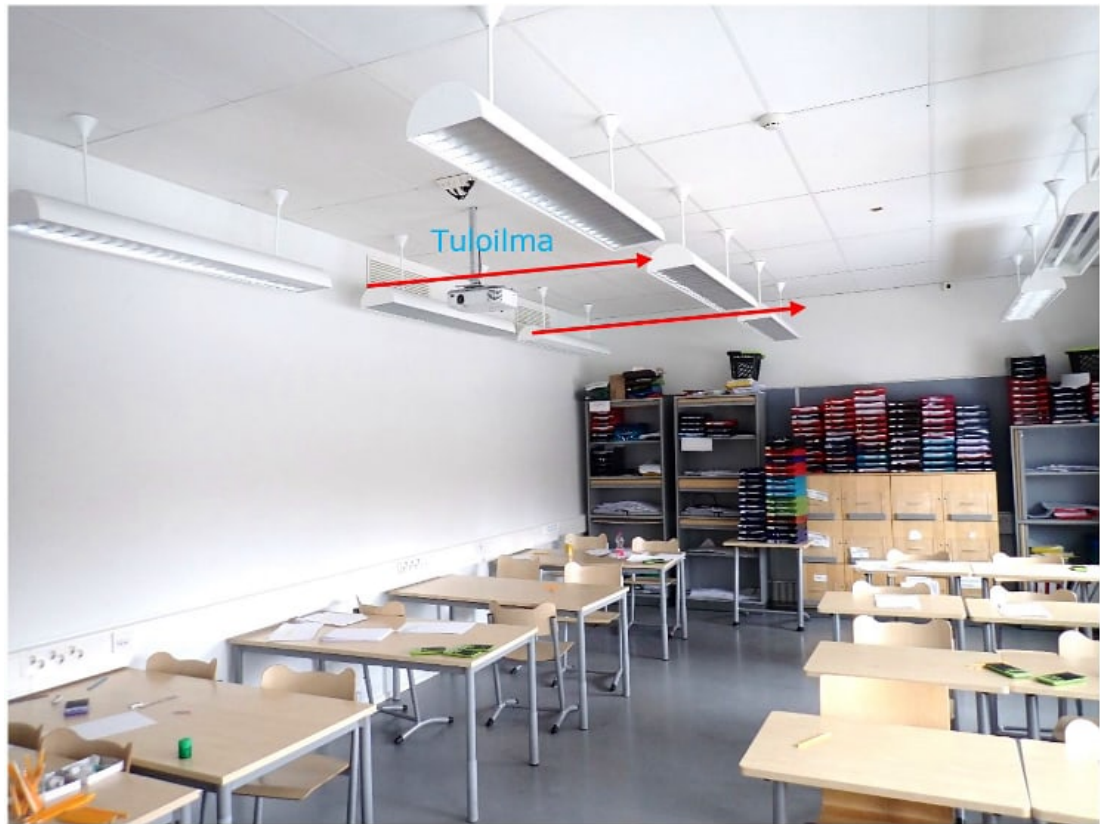
*Kuva 136. Yleiskuva luokkatilan ilmanvaihdesta (luokka 201).  
Tuloilmalaitteet ovat hajottajia ja poistoilmalaitteet venttiileitä (kuvan  
ulkopuolella). Punaisilla nuolilla on kuvattu tuloilman puhallussuunta.  
Tuloilmasuihku osuu ikkunaseinällä osittain valaisimiin.*

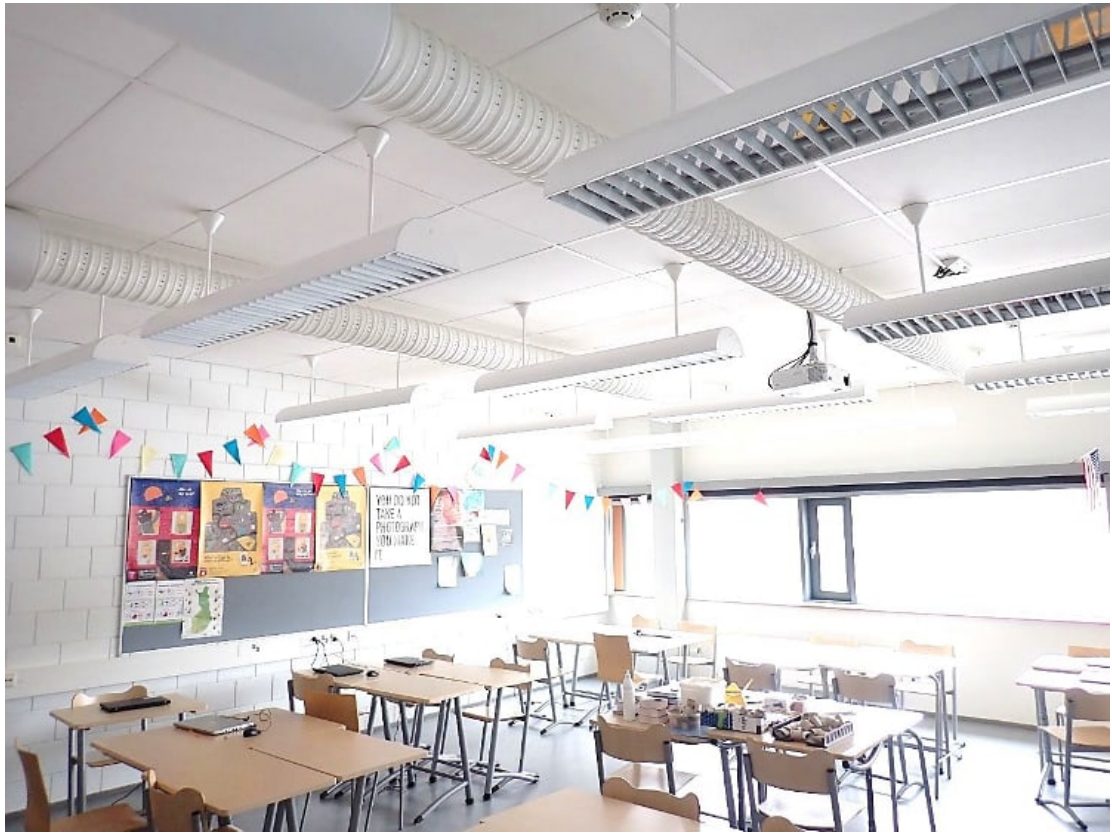
*Kuva 137. Yleiskuva luokkatilan ilmanvaihdosta (luokka 203).*

*Tuloilmalaitteet ovat suutinkanavia ja poistoilmalaitteet venttiileitä (kuvan ulkopuolella).*

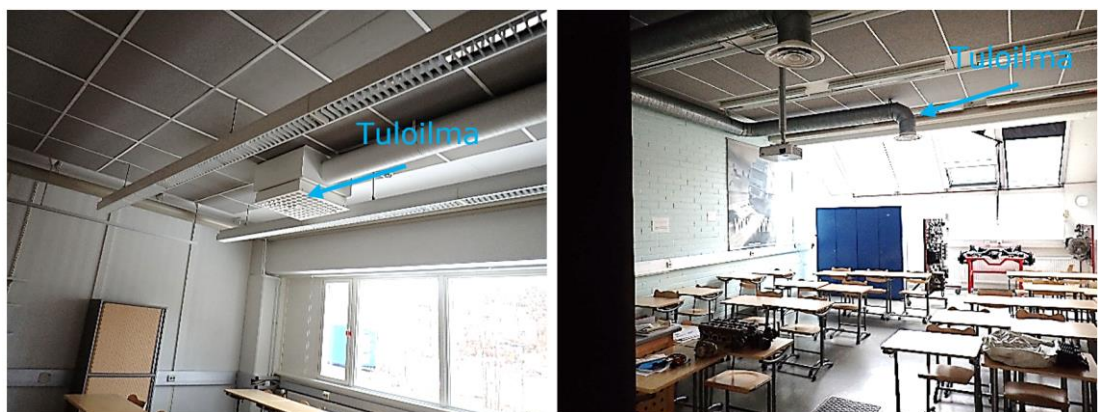
*Kuva 138. Yleiskuva luokkatilojen ilmanvaihdosta (vasen kuva luokka 208 ja oikea kuva luokka 137). Vasemmanpuolisessa kuvassa on tuloilmahajottaja, jonka puhalluskuvio on säädettävissä. Oikeanpuolisessa kuvassa on hajottaja, jonka säätöominaisuudet ovat rajatut ja ne ovat*

*asennettu kulmayhteen kanssa, joka aiheuttaa ääntä ja ilman liikenopeuden kasvamisen.*

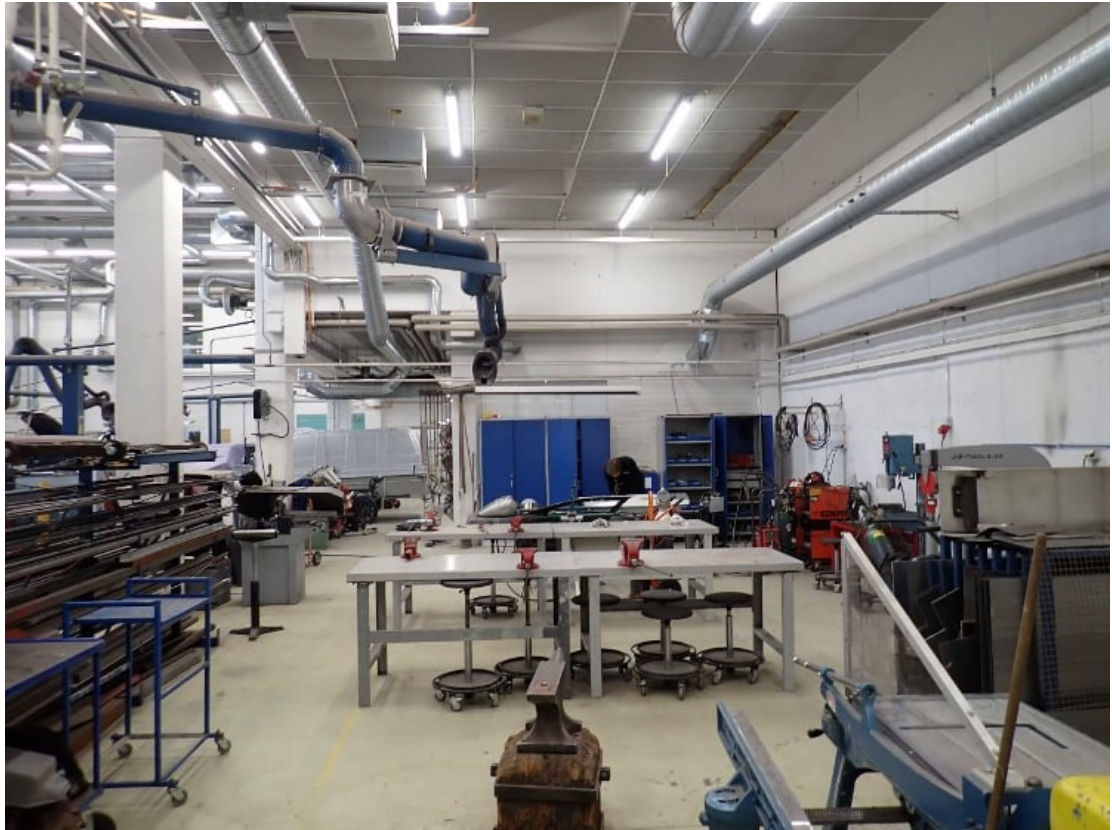
*Kuva 139. Yleiskuva työsalin 150 ilmanvaihdosta. Työpisteiden /-alueen tuloilmalaitteet on sijoitettu ylös ja niiden sijoittelu sekä malli ei ole täysin optimaalinen tilan käyttöön nähden.*

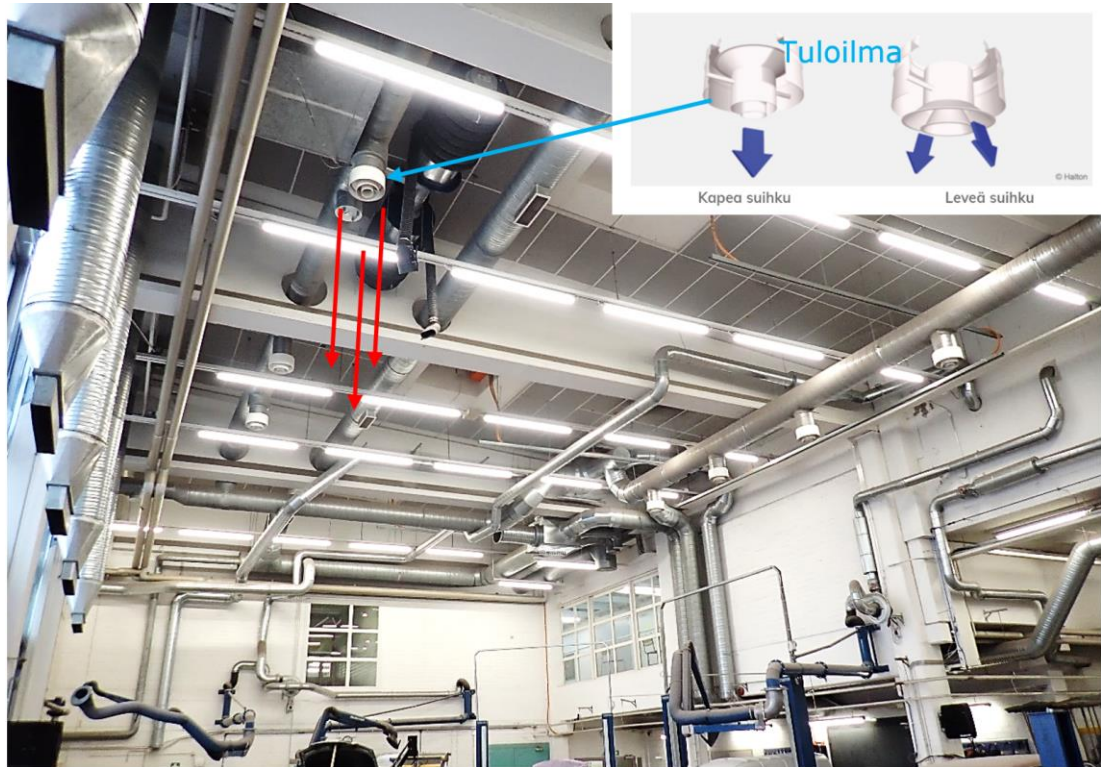
*Kuva 140. Yleiskuva työsalin ilmanvaihdesta (kuva salista 150). Tulo- ja poistoilmalaitteet on sijoitettu korkealla kattoon. Tuloilmalaitteiden puhalluskuvio on kapea, kuten myös työsalissa 185. Aistinvaraisesti tuloilmalaitteiden alla ei havaittu ilman liikettä (tuloilmasuihku). Työsalin ilmanvaihdon toteutus ei täysin vastaa lähtötietoina toimitettuja ilmanvaihtopiirustuksia ja kanavistoon on lisätty uusia haaroja ja/tai virtaussäätimiä. Työsalin oleskeluvyöhykkeellä on aistittavissa mm. voimakkaita hajuja öljyistä, työkoneista ym. Punaisilla nuolilla on kuvattu tuloilman puhalluskuvio.*

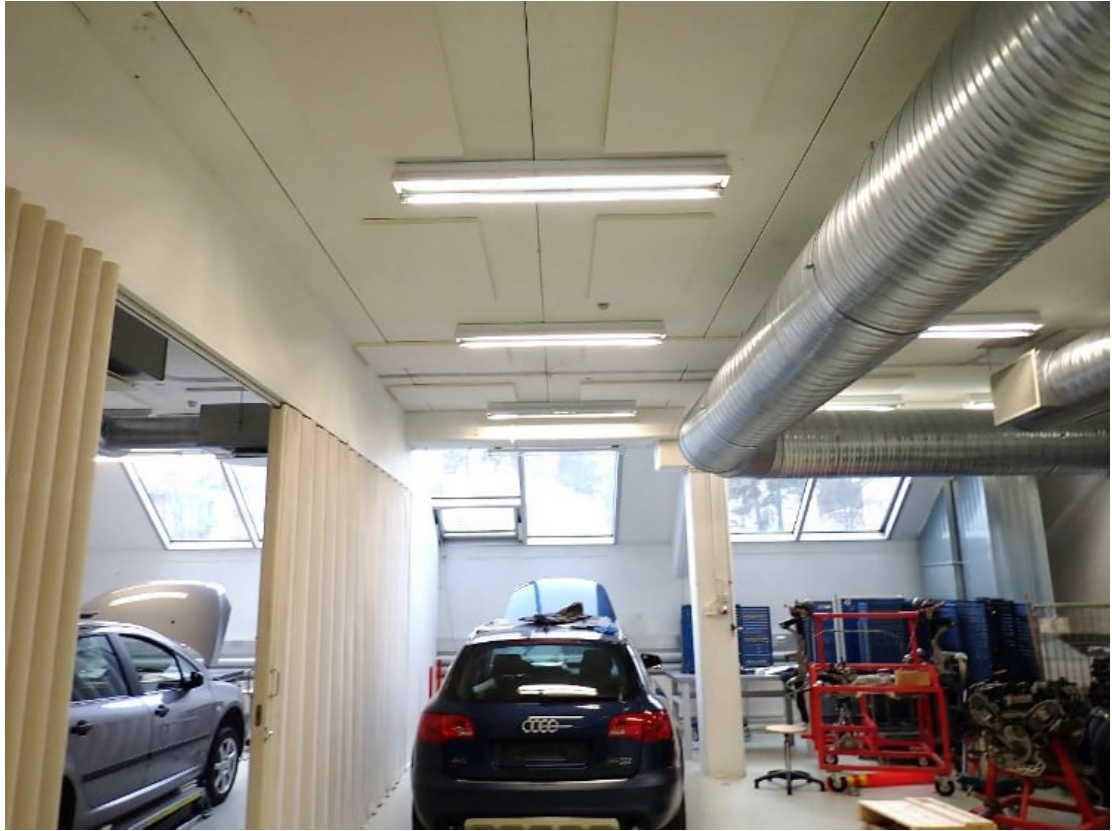
*Kuva 141. Yleiskuva työsalista 133. Sali on erotettu kevyellä sermillä salista 131. Ilmanvaihdon toteutus ei vastaa lähtötietoina toimitettuja ilmanvaihtopiirustuksia. Päätelaitteiden sijoittelu tiloissa ei ole ilmanjaon toiminnan kannalta optimaalista.*

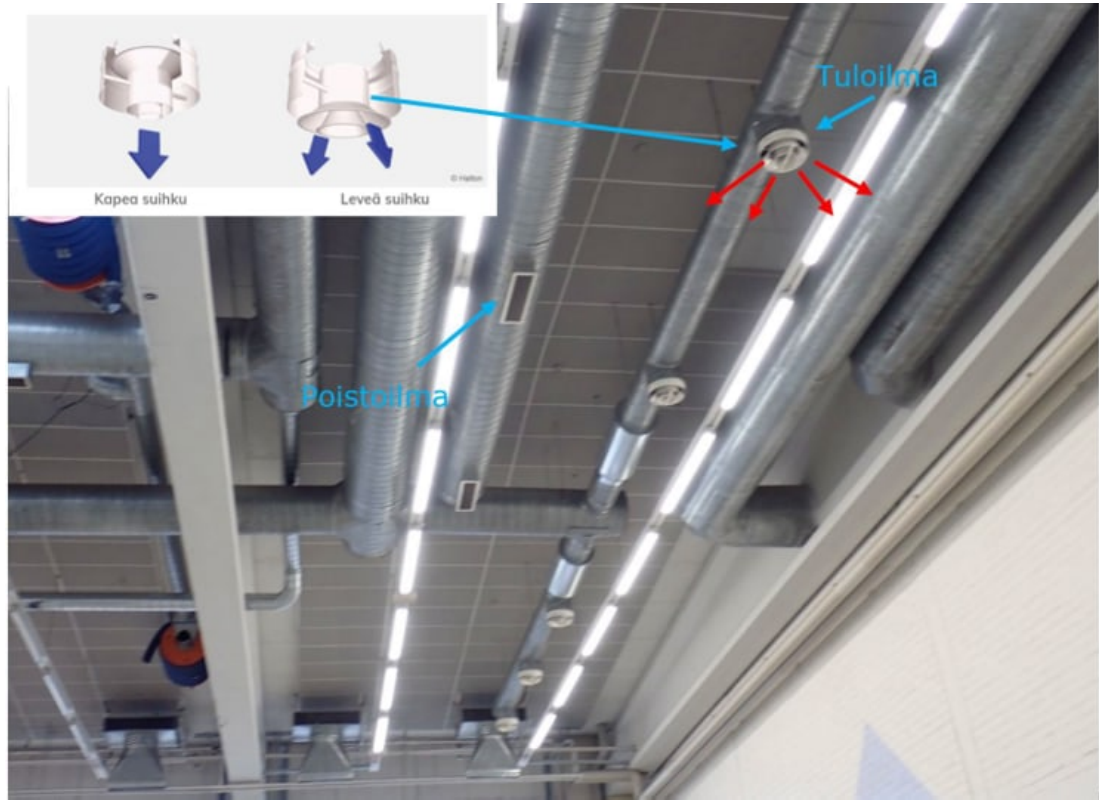
Kuva 142. Yleiskuva työsalin 164 tulo- ja poistoilmalaitteista.

Tuloilmalaitteiden puhalluskuvio on leveä. Työsalin yhteydessä on toimistokäytössä oleva tila 174, jonka ilmanvaihdossa on käyttäjien mukaan puutteita. Laittevalmistajan (Halton) ohjeistus, "vähintään kolme kanavan läpimittaa" tulolaitteiden suojaetäisyydestä ei täyty yhdenkään työsalin osalla.

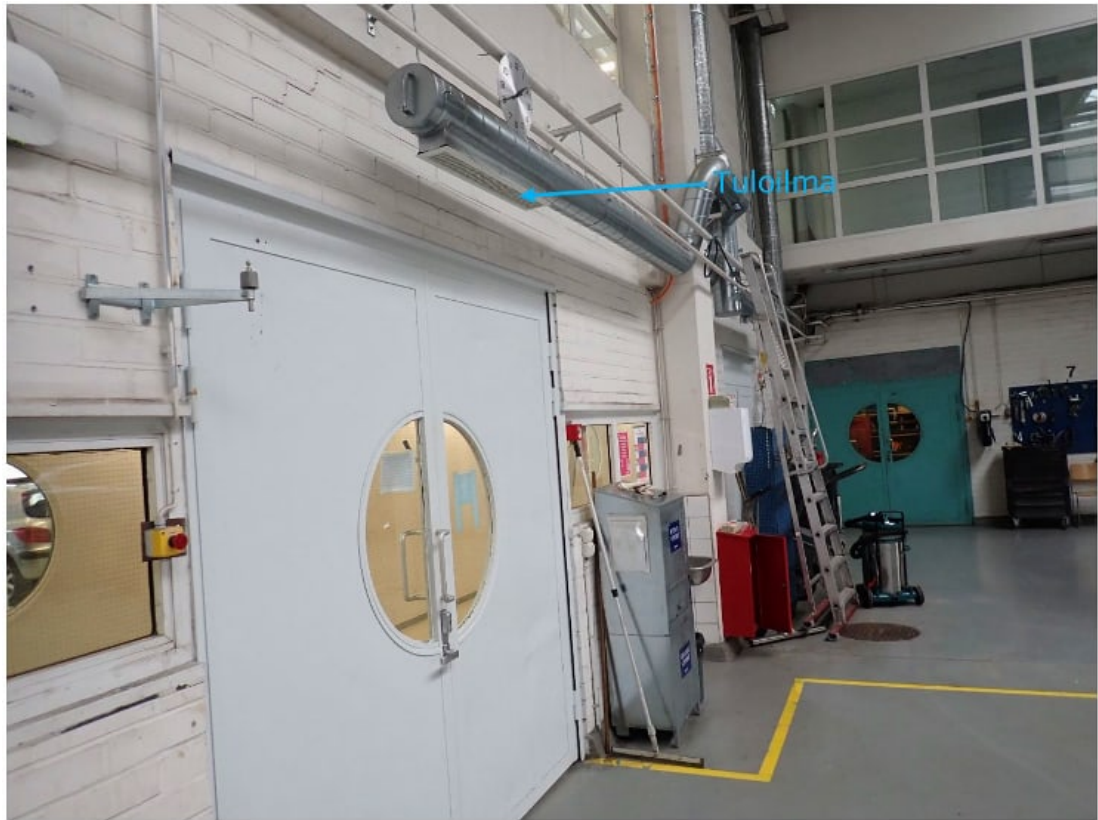
*Kuva 143. Yleiskuva työsaliin 164, 176 ja 185 tiloihin johtavan oven iv-toteutuksesta. Ovien yläpuolelle on asennettu tuloilmalaite. Havaintojen perusteella sen hyöty on esim. hajujen leviämisen kannalta olematon ja toteutukset heikentävät työsalin suunniteltua tuloilmanvaihtoa. Aistinvaraisten havaintojen perusteella työsalin ja käytävätilan välillä on ilmavirtauksia, vaikka liike ei näy hetkellisessä paine-eromittauksessa (paine-ero lähes tasapaine, mutta käytävään työntyy ilmaa työsalista. Mittaus suoritettiin käytävätilasta työsaliin päin).*

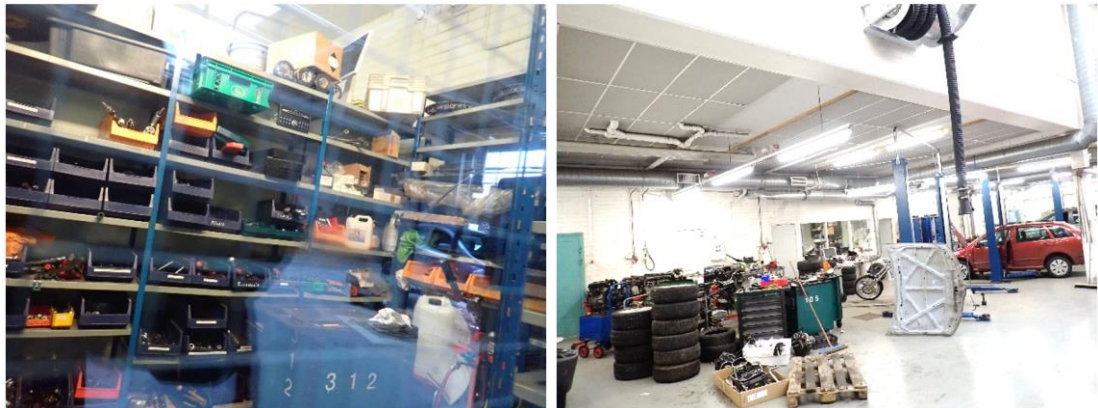
*Kuva 144. Työsalien yhteydessä on varastotiloja (vasen kuva tilasta 165), joiden ilmanvaihto tai sen toteutus ei silmämääräisesti arvioiden ole riittävä sen käyttöön nähden ja/tai niistä kulkeutuu hajuja ympäröiviin tiloihin epätiiveyspuutteiden tai painesuhteiden epätasapainojen takia. Lisäksi työsalien seinien vierustoilla on työpisteitä ja materiaalien varastointialueita, joiden ilmavaihto ei ole optimaalista. Mm. kohdepoistot puuttuvat tai tuloilma liikkuu alueen läpi oleskelualueelle, tuoden mukanaan hajuja.*
