# Tutkimusselostus

Vantaan ammattiopisto Varia, Aviapolis

Kosteus- ja sisäilmatekninen kuntotutkimus

16.5.2023

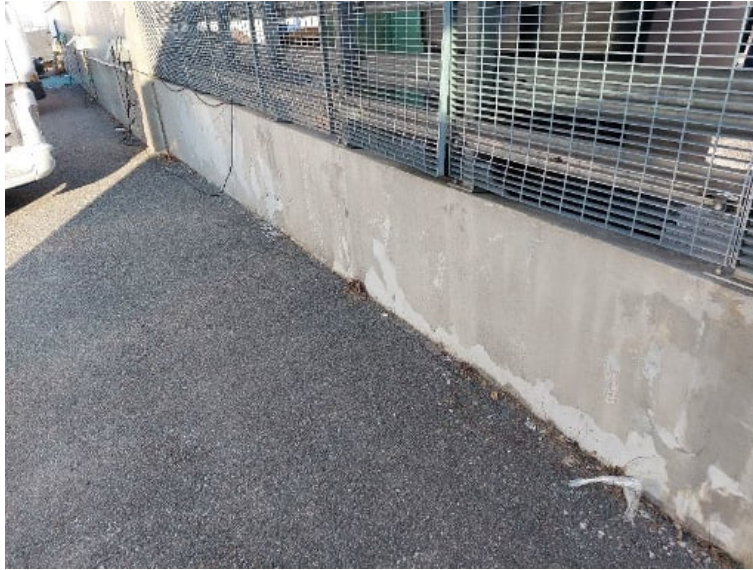
*Kuva 148. Rakennuksen itäsivun eteläpäässä havaittiin betonirakenteiden aidan rappausten hilseilevän.*

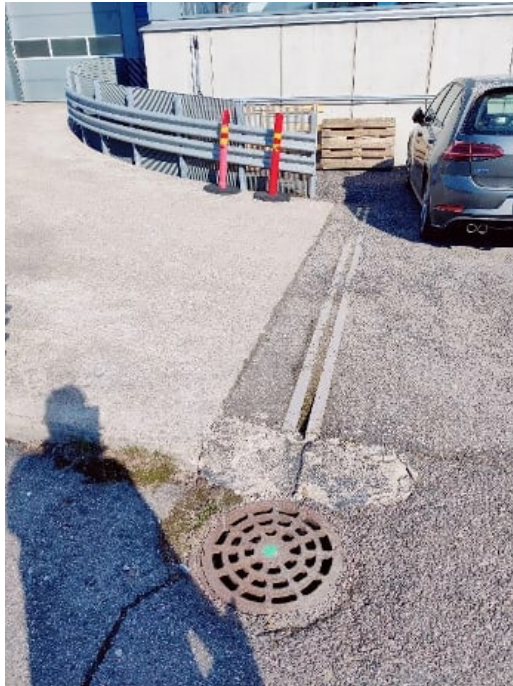
*Kuva 149. Rakennuksen eteläsivun lastauslaiturin rampin edustan vesikourun havaittiin tukkeutuneen.*

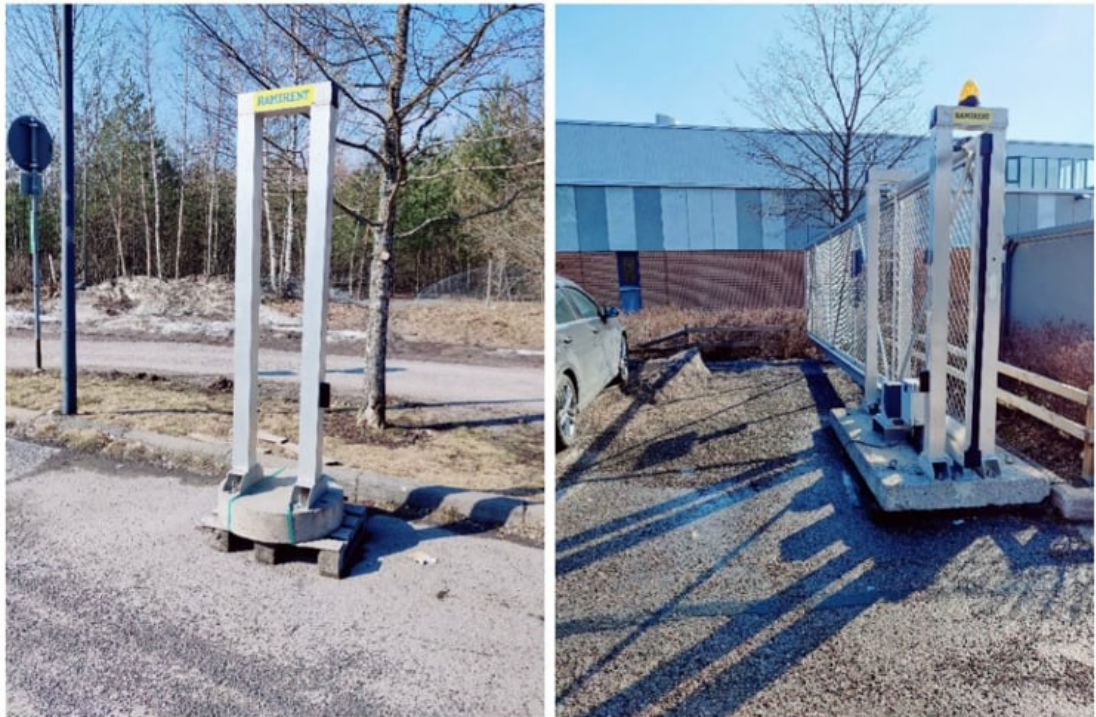
*Kuva 151. Rakennuksen länsisivustalla olevalle pysäköintialueelle johtavalla tiellä on portti, jonka asennus vaikutti puutteelliselta.*

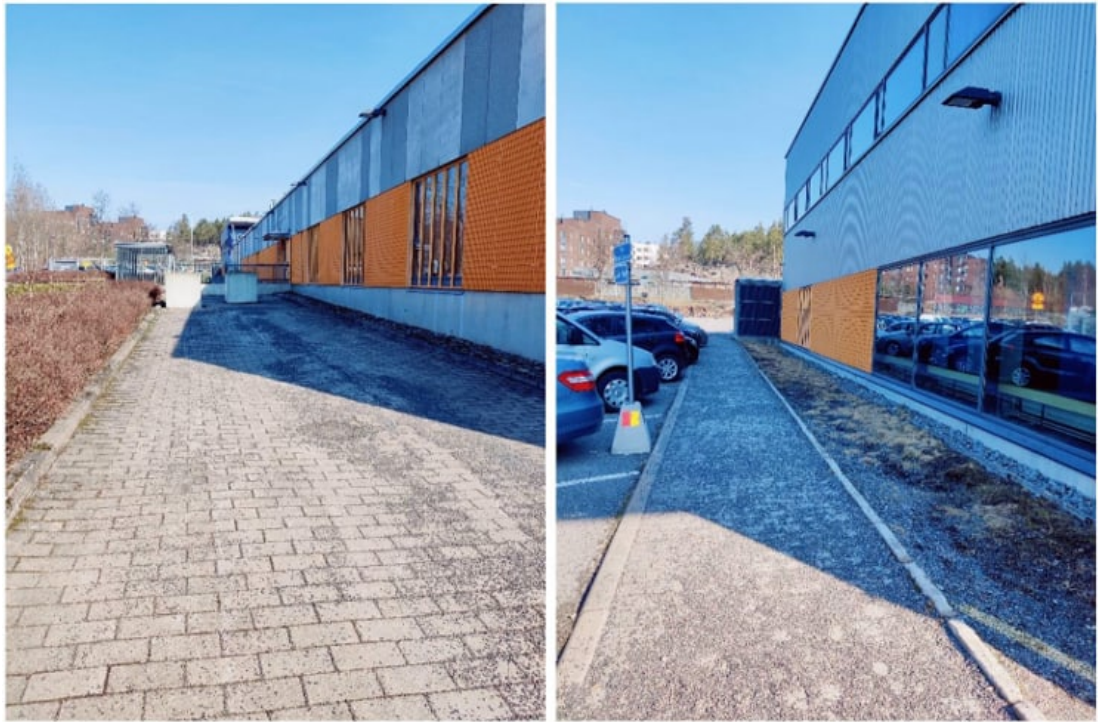
*Kuva 152. Rakennuksen länsisivun maan pintarakenteena olevan kiveyksen havaittiin olevan pääosin hyväkuntoinen ja kaatavan pois päin rakennuksesta. Rakennuksen länsisivun pohjoispäässä havaittiin painunut nurmikkokaistale ja sokkeli on hyvin matala. Maanpinnan kallistukset pois päin rakennuksesta eivät ole riittävät.*

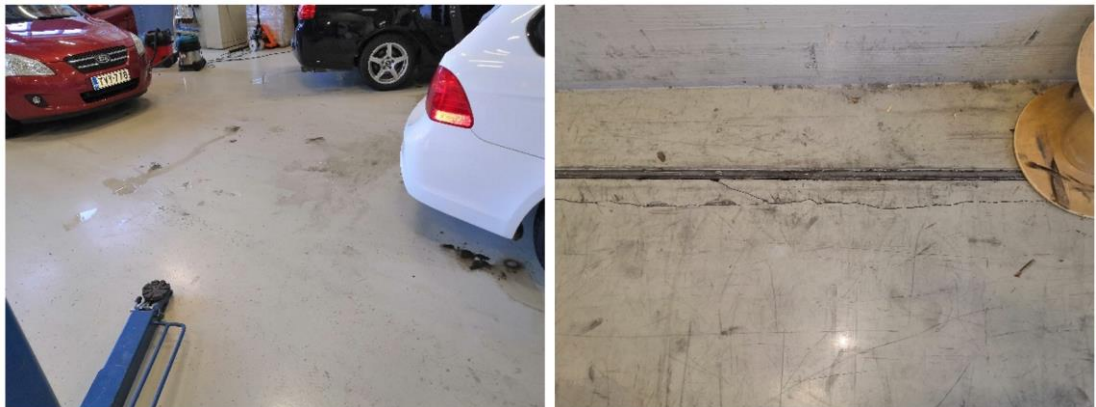
*Kuva 161. Hallitilojen pinnoitteessa on paikallisesti säröilyä/halkeilua.*

Hallitilojen pinnoitteessa havaittiin paikallisia halkeamia. Hallitiloissa käytettävät öljyt, polttoaineet ja muut kemikaalit pääsevät mahdollisesti imeytymään alapohjarakenteisiin pinnoitteen halkeamista. Pinnoite on muuten hyväkuntoinen ja korjaaminen vaatii vain paikkakorjauksia. Korjaukset pidentävät alapohjan pintarakenteiden käyttöikää.

- Kaikkien alapohjan läpivientien tiivistys ja ryömintätilan koneellisen tuuletuksen toimivuuden selvitys. Ryömintätilan tulee olla jatkuvasti alipaineinen käyttötiloihin nähden.
- Hallitilojen pinnoitteen halkeamien paikkakorjaus
- Tilojen 1093 (104) ja 1090 välissä olevan WC-tilan WC-istuimen mahdollisen vuodon tarkistus ja korjaus sekä istuimen saumamassan uusiminen
- Siivouskeskuksen 1056 muovimaton poisto vähintään ratkenneen sauman alueelta, alustan kuivaaminen ja vedeneristyksen uusiminen.
- Suihkutilojen vedeneristeiden korjaukset tai uusiminen sekä kynnyksien vesitiiveyden parantaminen
- Ruokailusalissa 1003 varaston 1031.1 edessä olevien nousseiden keraamisten lattialaattojen kiinnitys alustaan ja rikkoutuneen laastisauman korjaus
- Muovimaton kunnan seuraaminen käytävällä

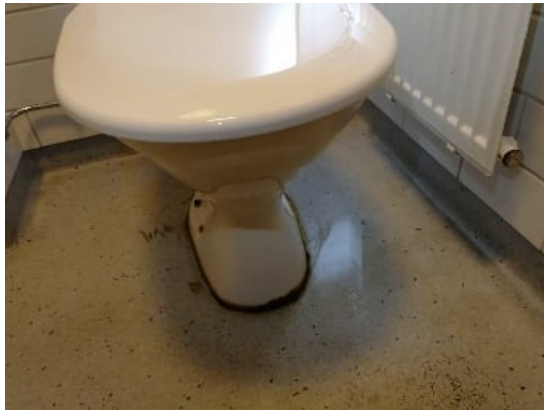
*Kuva 162. Tilojen 1093 (104) ja 1090 välissä olevan WC-tilan pönttö vuotaa mahdollisesti. Lattialla oli vettä. Istuimen saumamassa on epätiivis.*

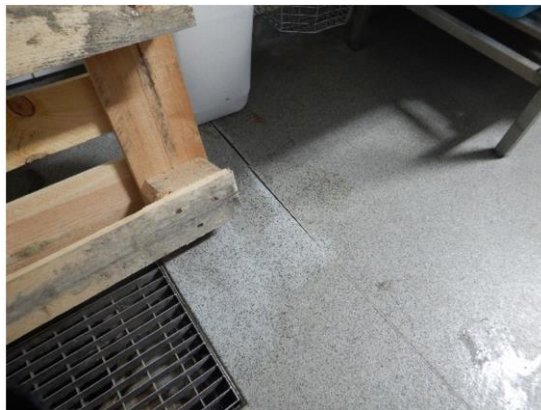
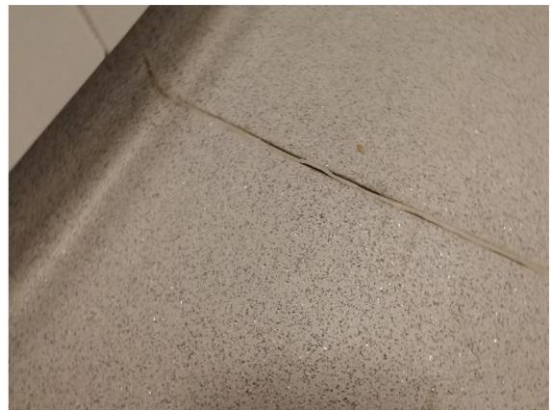
*Kuva 163. Siivouskeskuksessa 1056 ja suihkutiloissa 1047, 1048 ja 1049 havaittiin muovimaton saumojen ratkeilua. Siivouskeskuksessa ratkenneen sauman kohdalla oli vettä ja vesi on päässyt maton alle. Suihkutilojen ratkenneiden saumojen ympärillä ei havaittu kohonneita pintakosteusilmaisimen lukemia. Suihkutilojen kynnykset ovat osittain epätiivisiä ja vettä voi päästä näiden alle.*

Muovimaton saumoissa havaittiin ratkenneet kohdat siivouskeskuksessa 1056 ja suihkutiloissa 1047, 1048 ja 1049. Siivouskeskuksessa saumasta oli päässyt vettä maton alle, joka voi vaurioittaa sitä. Suihkutilojen kynnykset olivat myös osittain epätiiviiitä ja näiden alle voi päästä vettä tilojen käytössä. Suihkutilat ovat todennäköisesti olleet vähällä käytöllä vedeneristeissä olevien puutteiden vuoksi.

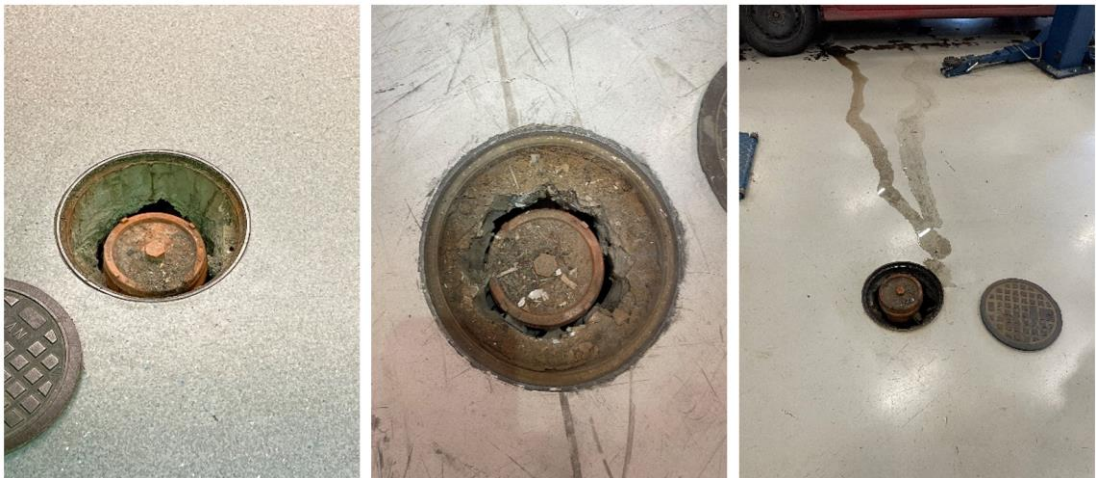
*Kuva 165. Viemäriputken tarkastushaarojen lattialuukkujen läpiviennit ovat avoimia ryömintätilaan. Luukkuja on sekä hallitiloissa, että puhtaissa käyttötiloissa. Hallitiloissa vesi pääsee vuotamaan ryömintätilaan tarkastusluukkujen läpivienneistä. Ilmayhteys vaikuttaa myös alapohjan paloluokitukseen ja paloturvallisuuteen.*

Aistinvaraisten havaintojen ja seurantamittausten perusteella ryömintätila on ylipaineinen sisätiloihin verrattuna, jolloin maaperän sekä ryömintätilan epäpuhtaudet ja kosteus pääsevät siirtymään helposti sisäilmaan suurista epätiivieyskohdista. Ryömintätilassa havaittiin lisäksi useita viemäri vuotokohtia, jotka tuottavat itsenään epäpuhtauksia ryömintätilaan. Viemäri vuodot lisäksi kastelevat ryömintätilan alustaa ja tilassa olevaa orgaanista rakennusjätettä tuottaen edelleen lisää epäpuhtauksia ryömintätilan ilmaan. Myös hallitilojen lattialla liikkuva vesi pääsee vuotamaan viemäri putkien tarkastushaarojen epätiiviiistä läpivienneistä ryömintätilan pohjalle.

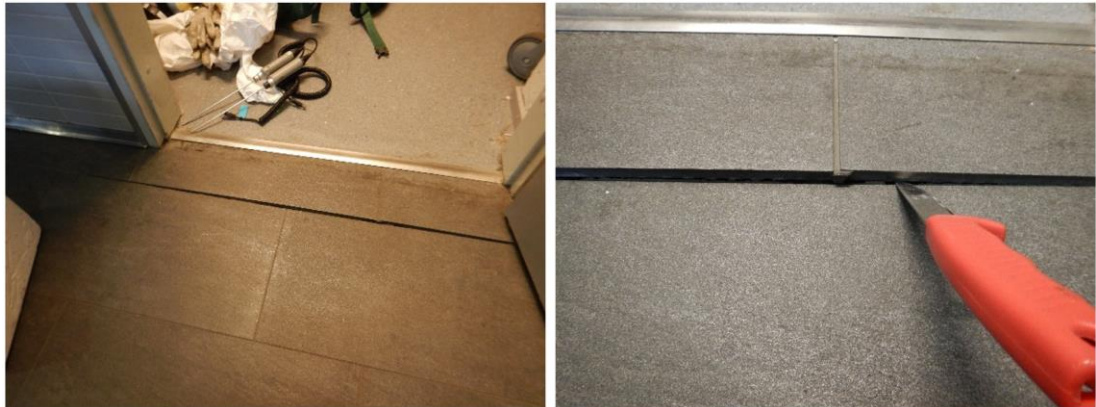
*Kuva 166. Ruokailusalin 1003 lattialaatoituksen yksittäiset laatat ovat nousseet ja laastisauma on rikki varaston 1031.1 edessä.*

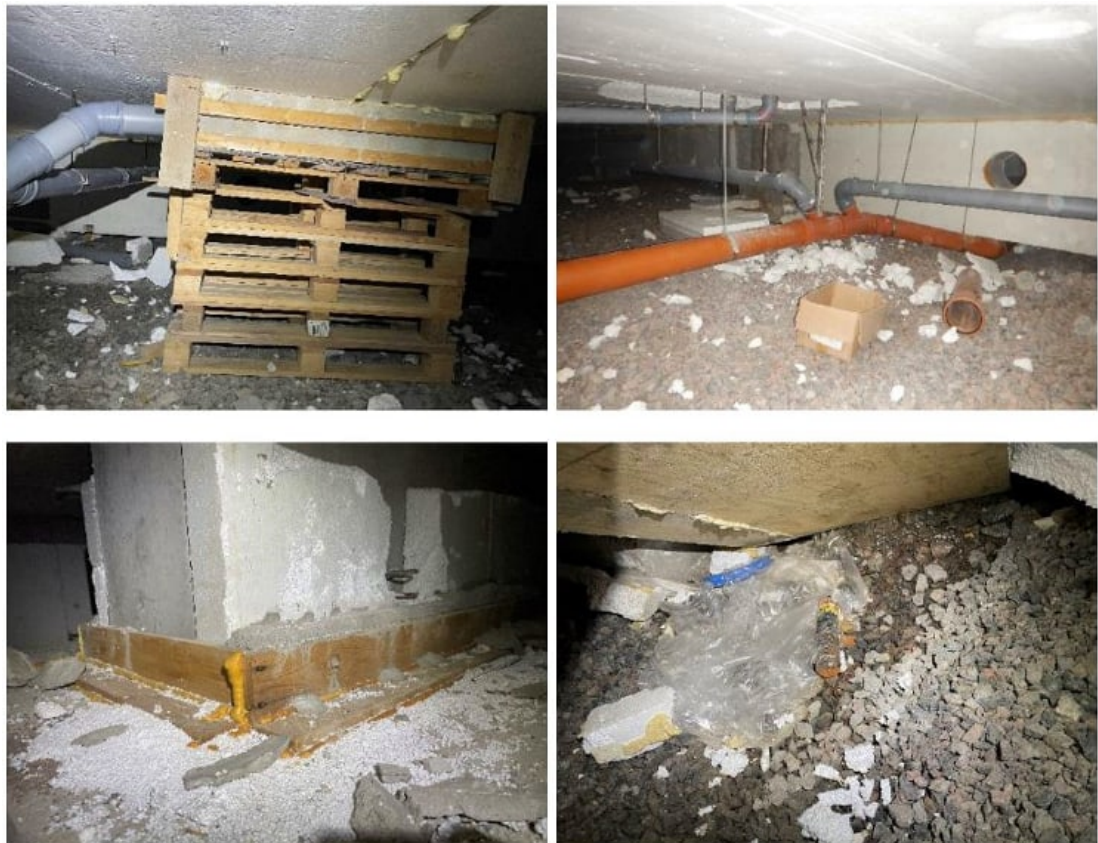
Ryömintätilassa on monin paikoin rakennusjätettä (putkiosia, eristelevyjä, pakkausmuovia) ja paikoin myös orgaanista jätettä (pahvilaatikoita, kuormalavoja muottilautoja ja -levyjä).

*Kuva 167. Ryömintätilassa on monin paikoin rakennusjätettä (putkiosia, eristelevyjä, pakkausmuovia) ja paikoin myös orgaanista jätettä (pahvilaatikoita, kuormalavoja, muottilautoja ja -levyjä).*

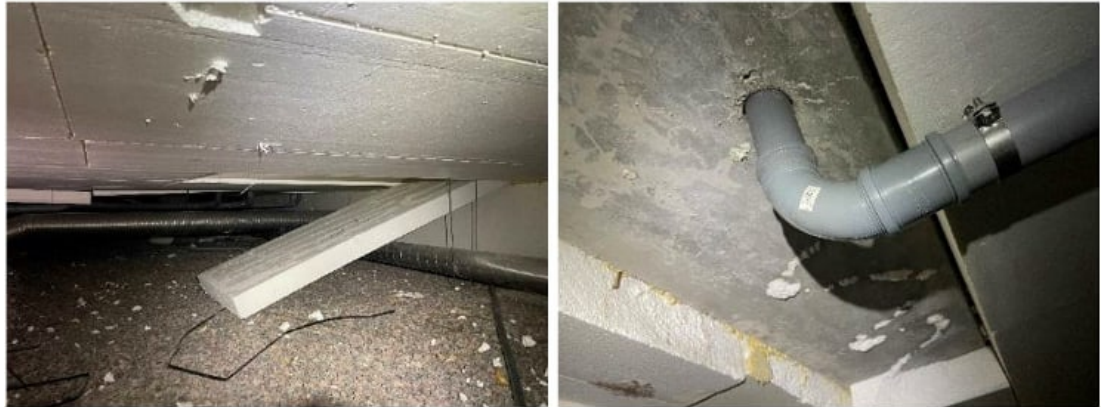
*Kuvat 168. Alapohjan alapuolisia eristelevyjä on paikoin irronnut tai puuttuu kokonaan. Ryömintätilan katossa ja sokkelien sisäpinnassa on EPS-eristelevytys.*

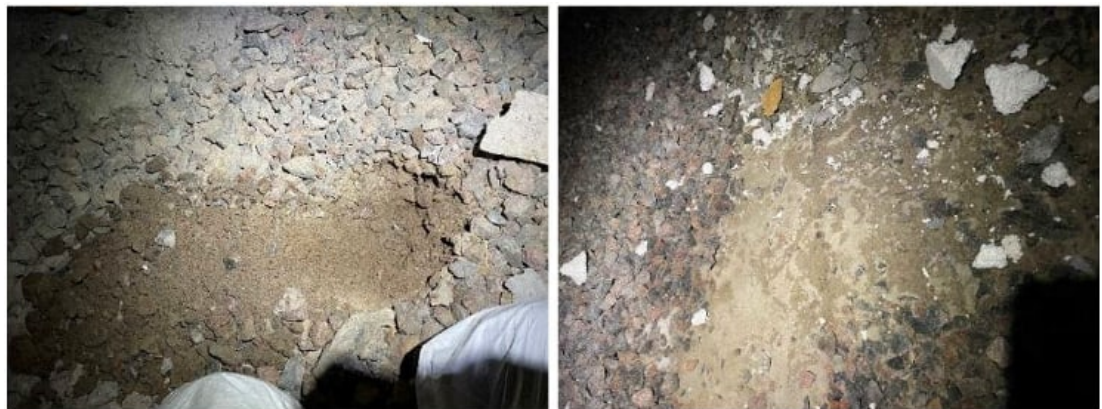
*Kuva 169. Alustäytön pintakerroksessa, sepelitäytön alla, on paikoin hienoainesta. Alustäytössä on alueita, joiden pintakerros koostuu pääosin hienoaineksesta.*

Ryömintätilan alustäyttökerroksen paksuus ja sepelin koostumus ei vastaa kaikilta osin suunnitelmia. Kapillaarikatkon toimivuus on merkittävästi heikompi alueilla, joissa hienoaineksen määrä on suuri. Alustäytössä on monin paikoin märkiä alueita, kalkkihärmettä ja irtovettä. Ryömintätilan eteläpäädyssä todettiin reilusti irtovettä, jonka pääasiallinen lähde on todennäköisimmin katon sadevesiviemäröinnin putkivuodot sekä toimimaton salaojitus. Paikallisesti ryömintätilan kosteuskuormaan vaikuttavat merkittävästi putkivuodot ja tilojen toiminnoista aiheutuvat ulkopuoliset vuodot mm. autonostinten läheisyydessä. Vuodot lisäävät paikallisesti ryömintätilan kosteuskuormaa ja likaavat alustäyttöä. Ryömintätilan kosteuslisä ulkoilmaan ja yläpuolisiin käyttötiloihin nähden oli pieni (0,5...2 g/m<sup>3</sup>).

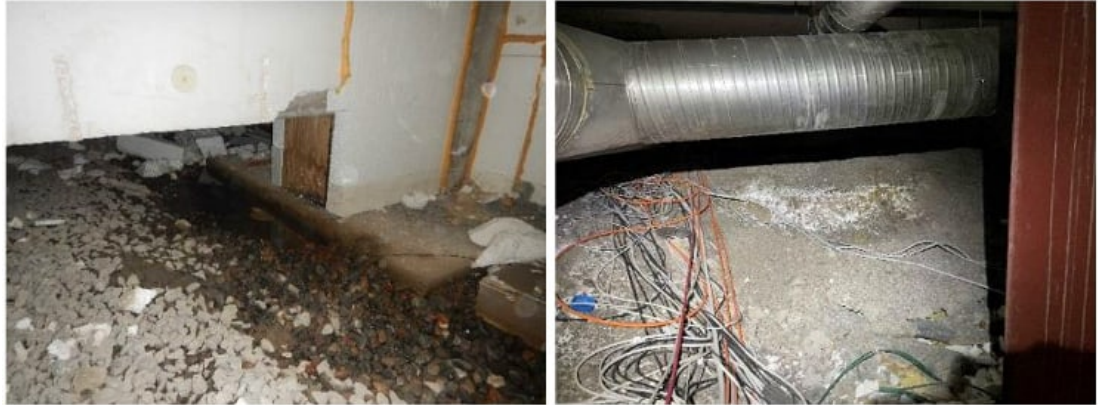
Alustäytössä on monin paikoin märkiä alueita, kalkkihärmettä ja irtovettä. Paikallisesti ryömintätilan kosteuskuormaan vaikuttavat merkittävästi putkivuodot ja tilojen toiminnoista aiheutuvat ulkopuoliset vuodot mm. autonostinten läheisyydessä.

*Kuva 170. Alustäytössä on monin paikoin märkiä alueita, kalkkihärmettä ja irtovettä.*

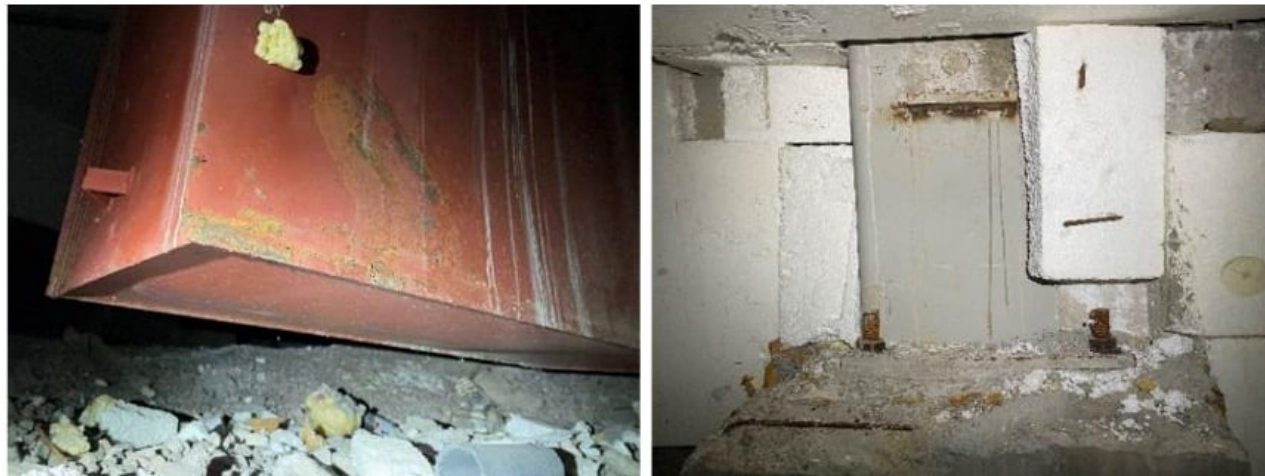
*Kuva 171. Nostinten upotuskaukaloissa ja teräsrakenteisten pilareiden kiinnityksissä havaittiin ruostumista.*

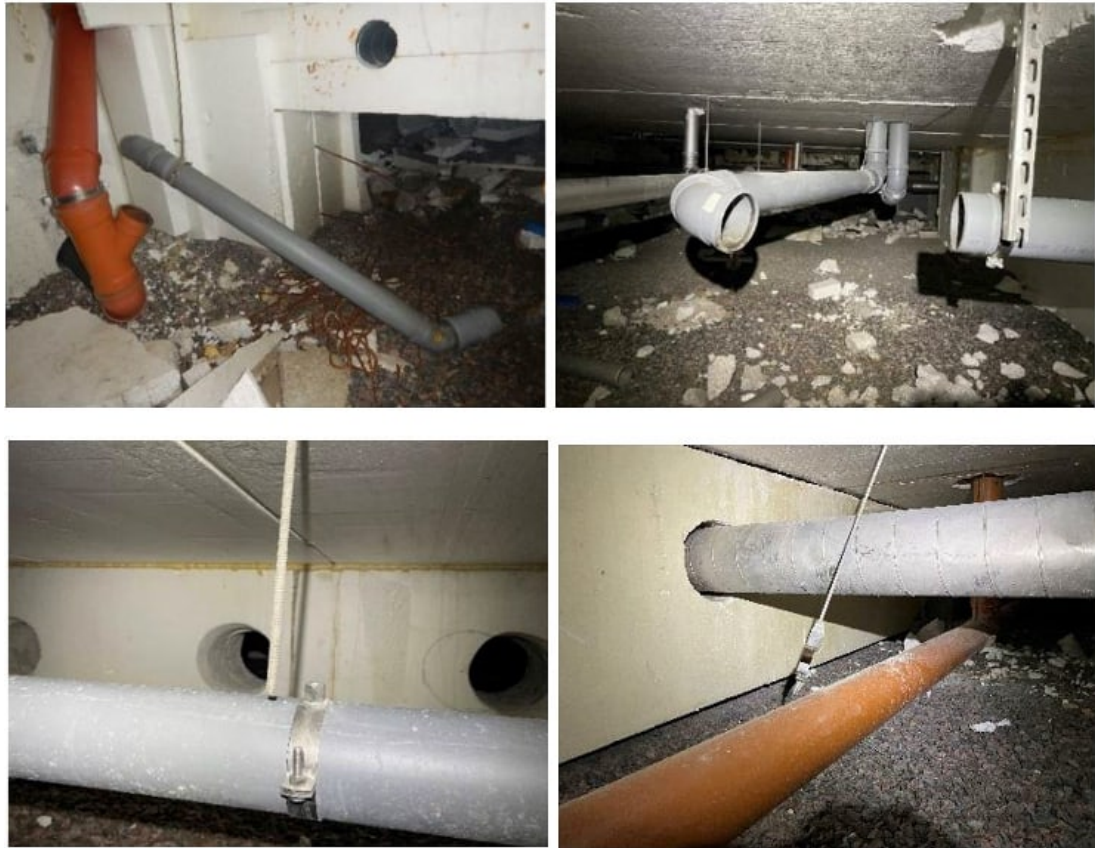
*Kuva 172. ryömintätilassa havaittiin useita viemäriiliitosten kannakointien irtoamisia ja vuotoja, joiden läheisyydessä havaittiin viemärijätettä ja irtovettä. Putkiliitosten irtoaminen on aiheutunut puutteellisista putkikannakoinneista.*

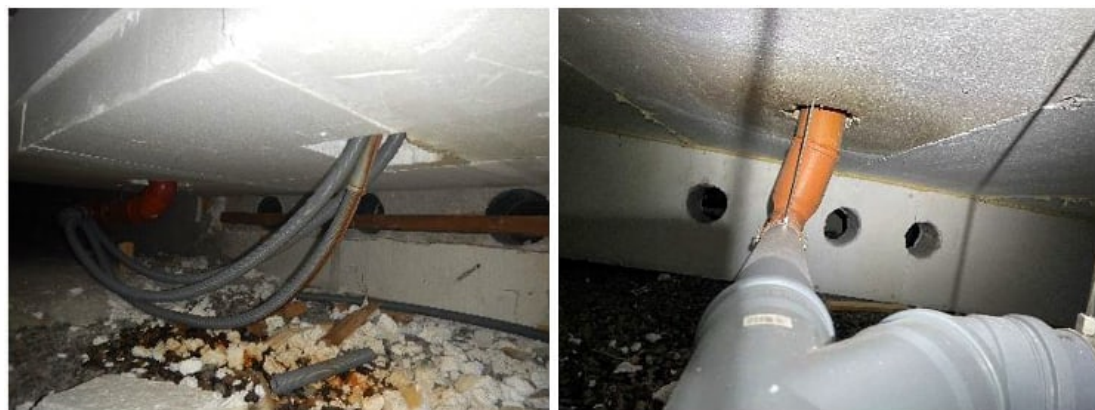
*Kuva 173. Autonostinten ja viemäreiden tarkastuskaivojen läheisyydessä on paikoin toiminnasta aiheutuvia vuotoja ryömintätilaan.*

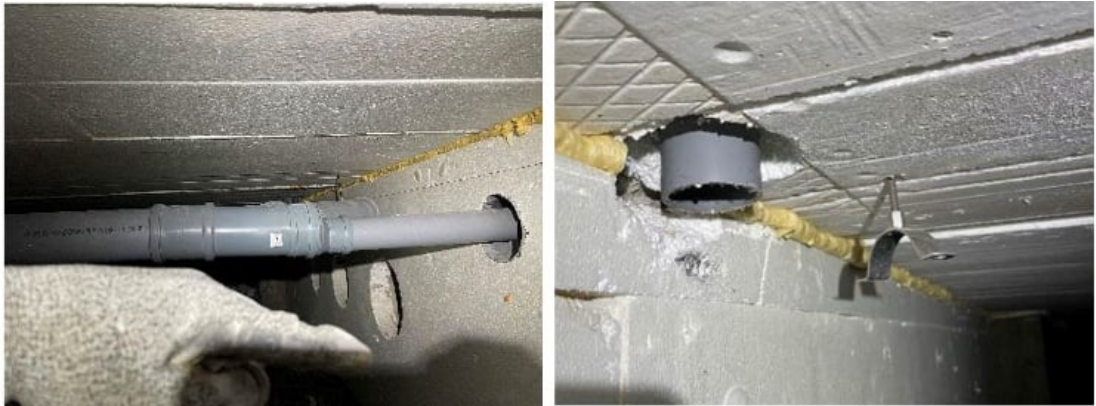
*Kuva 174. Viemäreiden kaadot ovat paikoin tasaisia tai lievästi takakaatoisia. Yksittäisiä viemäreiden varauksia ei ole liitetty viemärilinjoihin.*

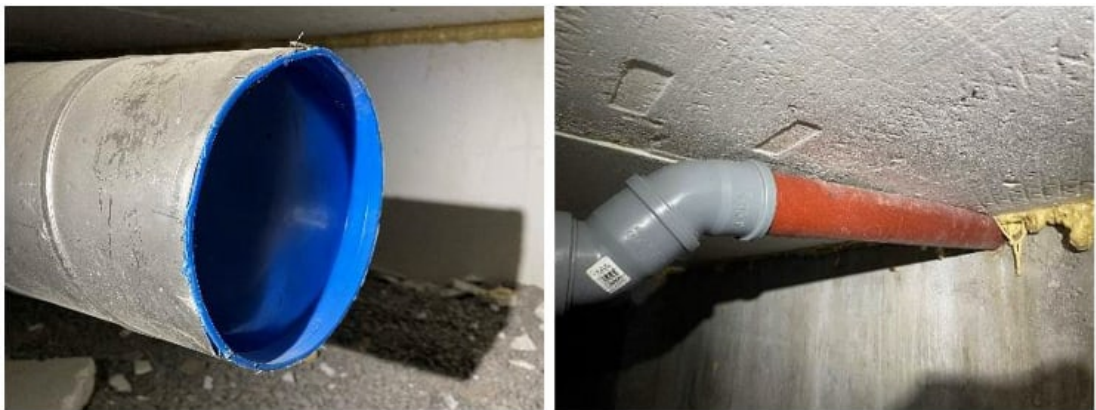
*Kuva 175. Yksittäinen ilmanvaihtokanavan päähän jätetty rakennusaikainen muovitulppa (kanava päättyy). Valurauta- ja muoviviemäriin liitoksessa ei havaittu jatkoyhdettä eikä kannakointia.*

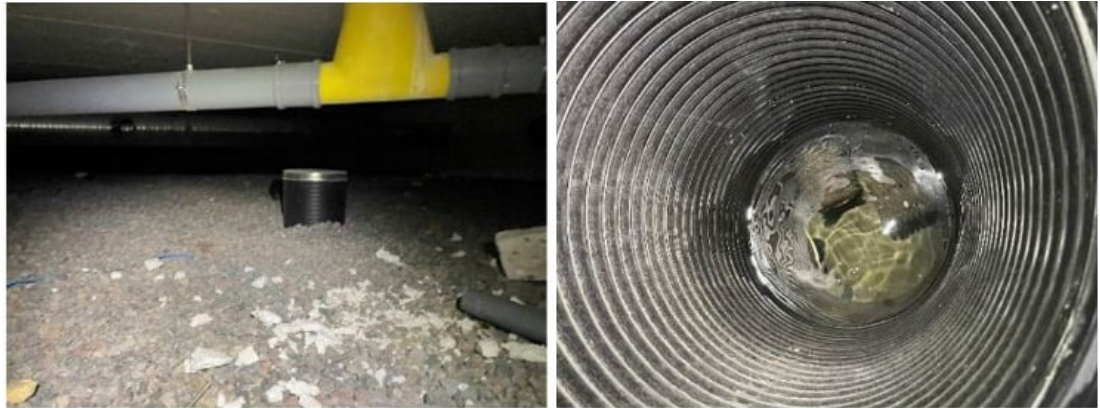
*Kuva 176. Ryömintätilassa havaittiin salaojien tarkastuskaivoja, joita avattiin pistokoeluonteisesti. Kahdessa linjassa (useammassa tarkastuskaivossa) havaittiin vedenpinnan olevan liian korkealla, putket olivat vedenpinnan alapuolella.*

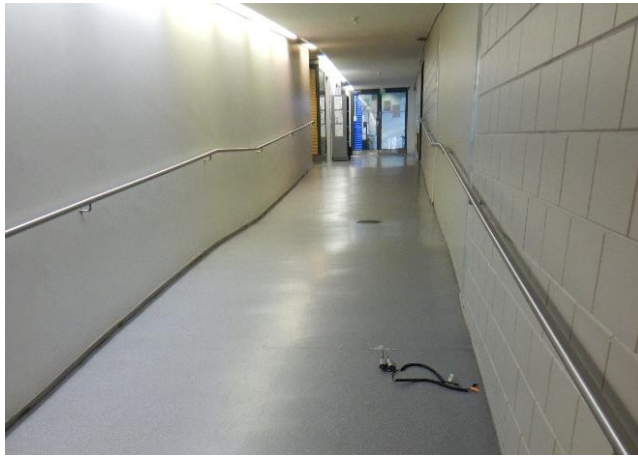
Mittausepävarmuus huomioiden lattian pintamateriaalin alle tehtyjen viiltomittausten perusteella käytävän 1040 ja luokkatilan 1034 (109) lattian muovimattoon kohdistuu hieman kohonnutta kosteusrasitusta. Käytävällä vesivahinkokohdassa matto on mittausten ja havaintojen mukaan liima on paikallisesti vaurioitunut.

*Kuva 177. Viiltomittaus käytävällä 1040, V3: 83,7 %RH.*

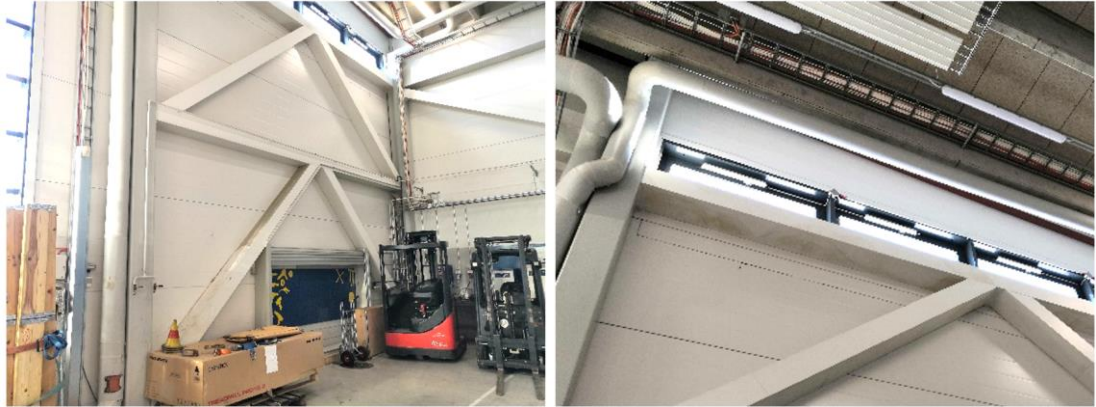
Havaintojen perusteella ulkoseinien sisäpinnat olivat pääosin siistit ja hyväkuntoiset. Hallin 1099 seinän teräsrakenteiden levytyksessä havaittiin vuotojälkiä ja hallien teräspilarien alaosissa ja levytettyjen osien juurissa havaittiin kosteusjälkiä.

*Kuva 188. Vuotojälkiä hallin 1099 Paroc-rakenteisen seinän teräsrakenteiden levytyksessä rakennuksen eteläpäädyssä. Seinäosuuden yläpuolella on savunpoistoikkunoita.*

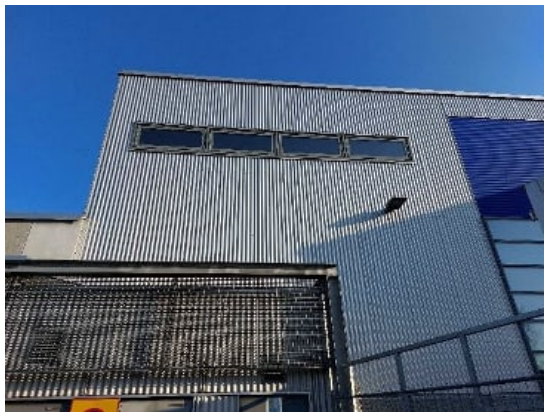
*Kuva 189. Hallin 1099 Paroc-seinän vuotojälkien yläpuoliset savunpoistoikkunat ulkopuolelta.*

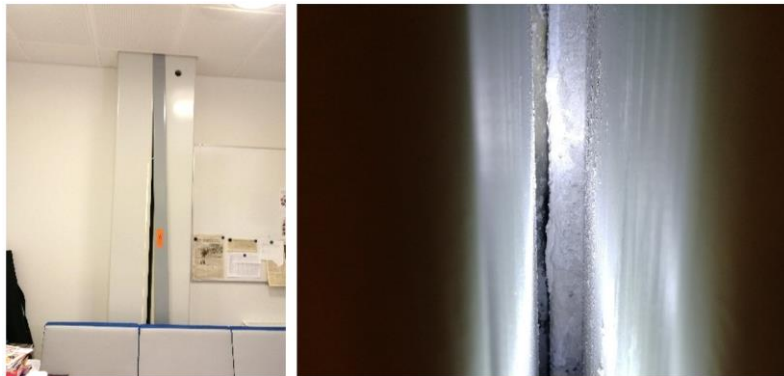
*Kuva 193. Tilassa 1027 irrotettiin kahden pilarin välinen peitelista liikuntasauaman kohdalla (RAK6). Pilarien takana on kahden ulkoseinän sandwich-elementin saumakohta. Saumaan ei ole tehty valua ja avauksesta on näkyvissä saumaan lisätty mineraalivillakaista. Pilarien ja ulkoseinän pinnan välissä on rako pilarien välisen raon lisäksi. Kohta on kylmä.*

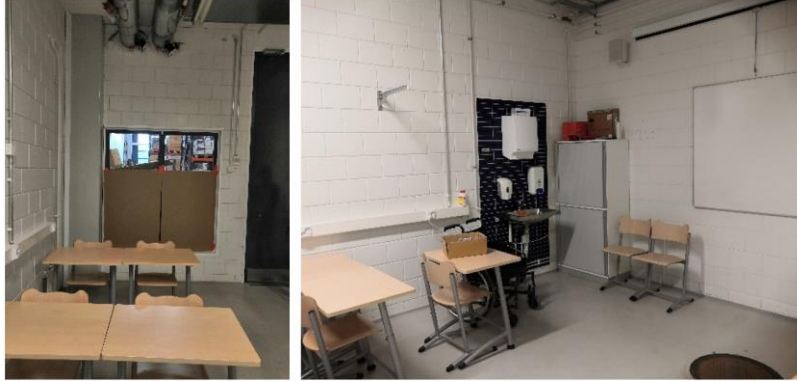
*Kuva 198. Vanha trukkihuoltotila 1086 (107) on muutettu opetustilaksi. Tilan ovi viereiseen hallitilaan 1085 on epätiivis, oven alta on suora yhteys halliin.*

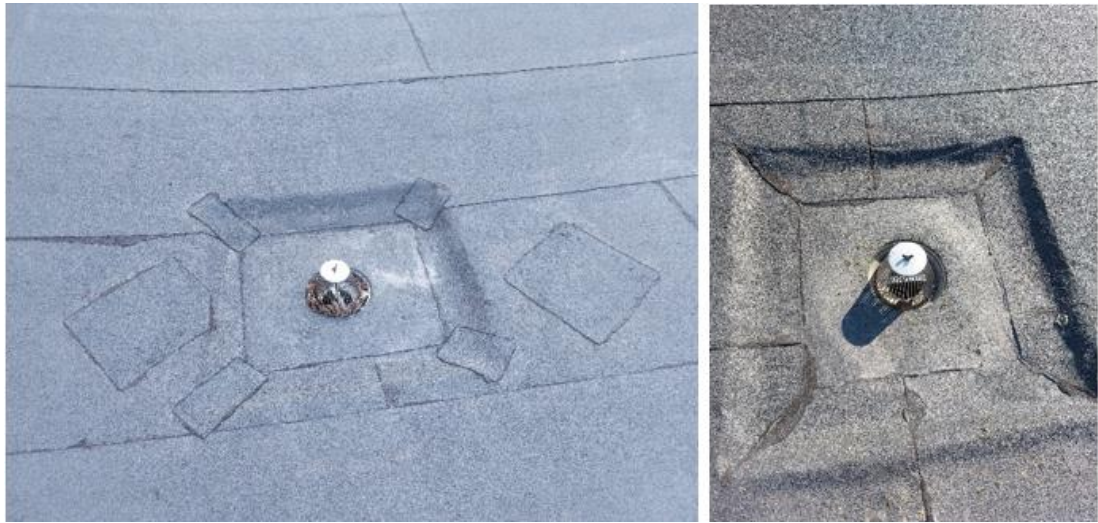
*Kuva 208. Pintakermissä on paikoin pieniä paikkakorjauksia. Kattokaivot olivat siistit ja vesi ohjautuu kattokaivoille.*

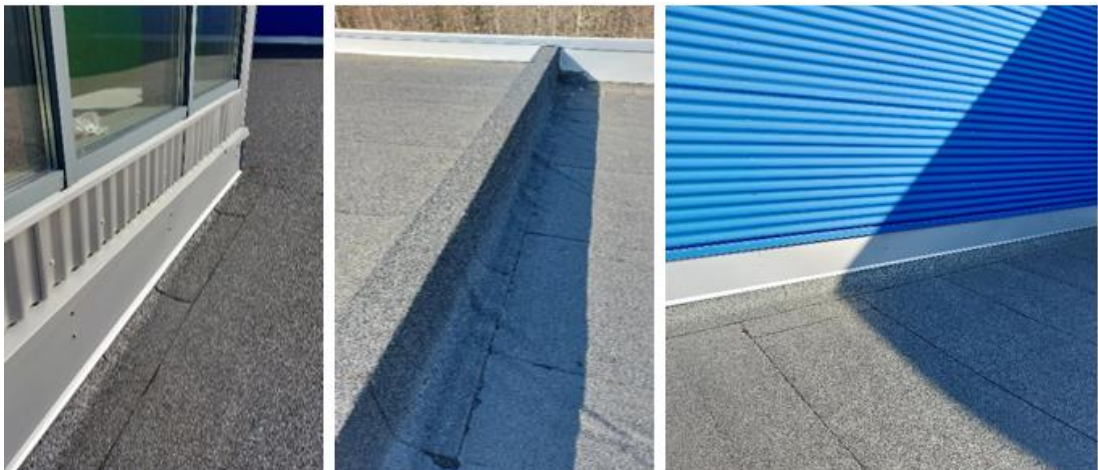
*Kuva 209. Erilaiset ylösnostopellitykset olivat hyväkuntoisia. Paikoin ylösnostojen kermeissä oli pintakermi irti alustasta tai rityssä.*

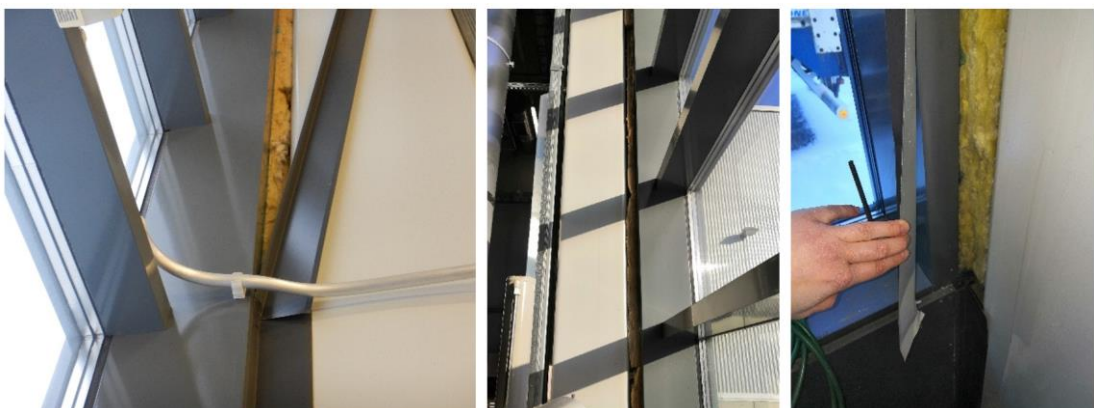
Hallitiloissa on lisätty mineraalivillaa ulkoseinien ja pilarien väliseen tilaan, jonka päälle on asennettu peltilevy. Peltilevyt eivät ole tiiviitä ja niistä usea on irti kokonaan tai osittain ja mineraalivillapinta on avoin.

*Kuva 214. Hallitiloissa on ulkoseinän ja pilarien välisessä tilassa mineraalivillaa. Peitelevyt ovat irti tai puuttuvat useassa kohdassa.*

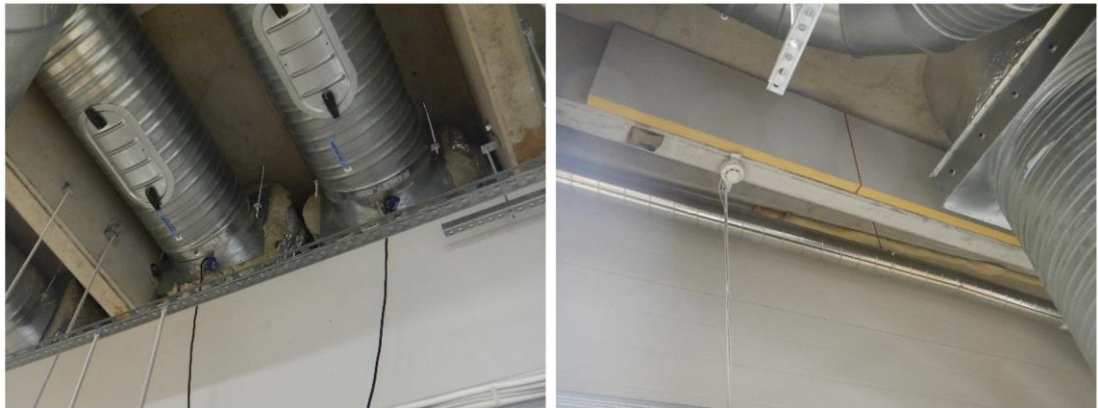
*Kuva 215. IV-konehuoneessa on reunoiltaan pinnoittamattoman akustiikkalevyt ja putkieristeiden päitä, joissa on avointa mineraalivillapintaa.*

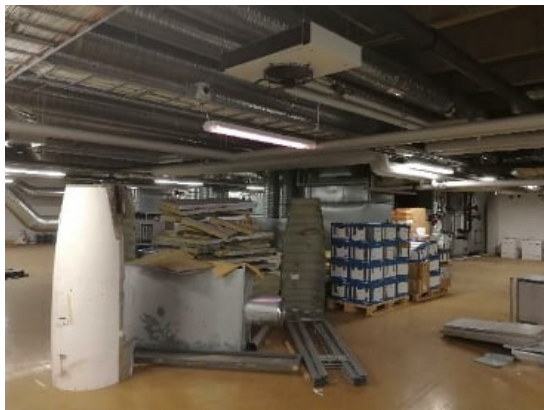
*Kuva 216. IV-konehuoneessa on säilytyksessä akustiikkalevyjä, joissa on avointa mineraalivillapintaa. IV-konehuoneessa on yleisesti paljon tavaraa säilytyksessä.*

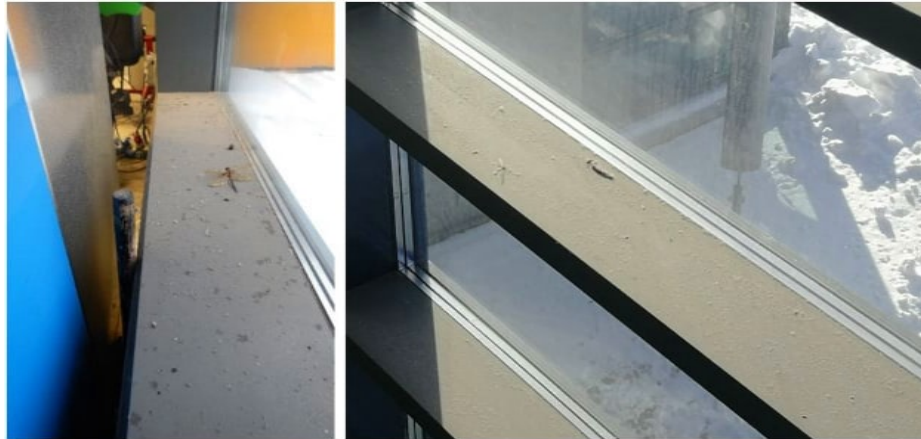
*Kuva 217. Hallitilojen ja aulatilán 1002 teräsprofiilijulkisivun vaakapinnoilla oli pölyä ja roskaa.*

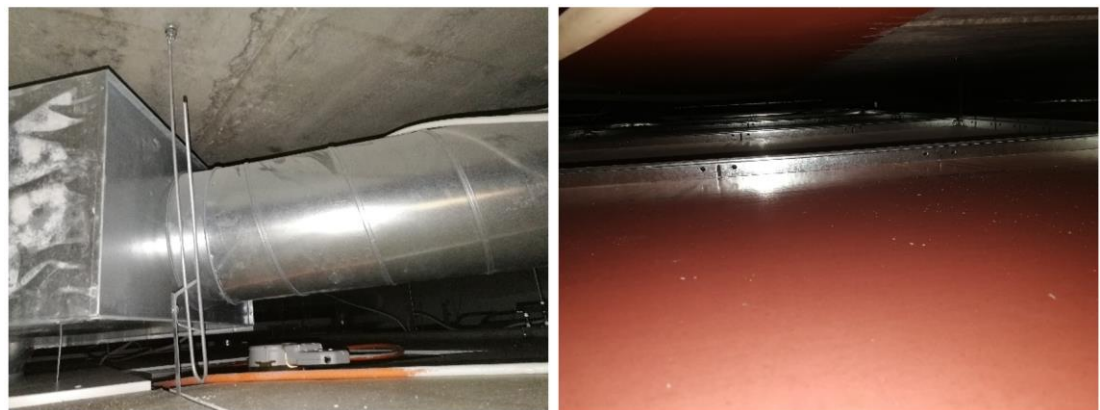
*Kuva 218. Tilassa 1082 ja 1034 avattiin alakattoa. Tilassa 1082 oli pölyä alakatossa kulkevien putkien päällä. Tilassa 1034 alakattotilassa oli vähäisesti pölyä.*

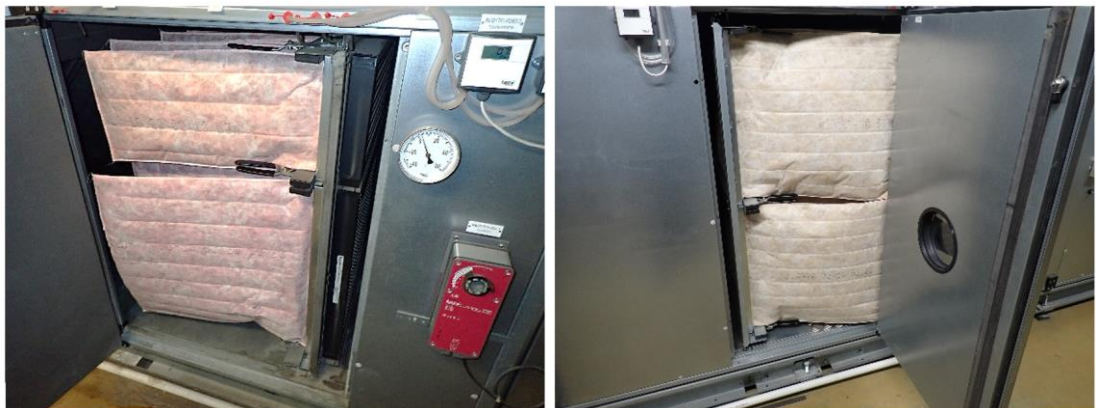
*Kuva 222. Yleiskuvat suodatinkammiosta (oikeanpuolisessa kuvassa on poistoilmapuoli). Työhallien poistoilmakoneilla on myös esisuodatus (paneelisuodatin). Kammiot ovat yleisesti puhtaita. Suodatinrungot ovat hyväkuntoisia ja tiiviitä, suodattimet asettuvat niihin tiiviisti. Kaikkien koneiden ulkoilmapellit eivät sulkeutuneet koneen sammuesssa.*

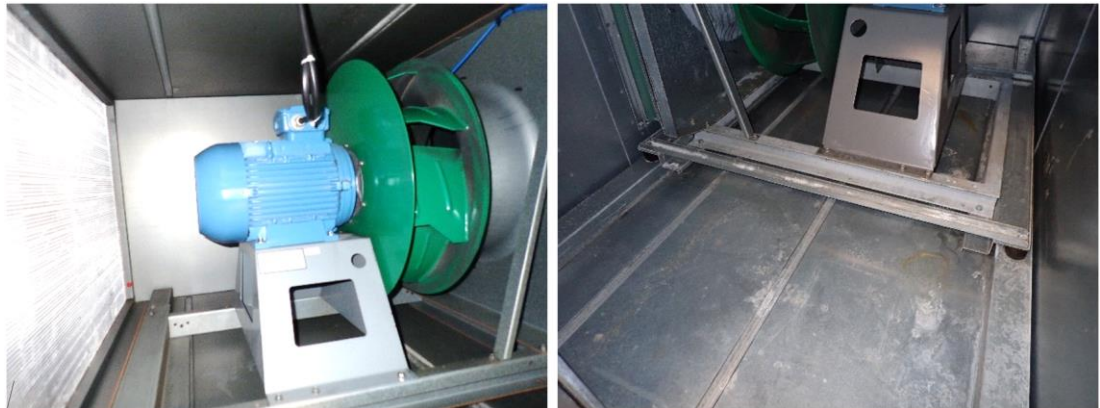
*Kuva 223. Yleiskuvat puhallinkammiosta. Puhaltimet ovat suoravetoisia ja niiden energiatehokkuus on siten hyvä. Aistinvaraisesti puhaltimien toiminnassa ei havaittu puutteita. Poistoilmakammiot ovat hieman likaisia ja koneiden kammioiden havaittiin paikoin kalkkeumaa ja korroosiota.*

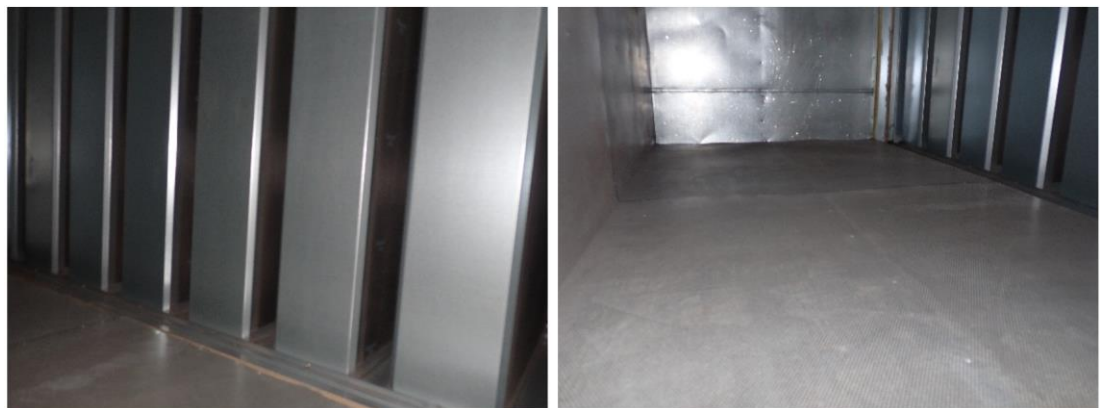
*Kuva 224. Yleiskuvat iv-koneiden äänenvaimentimista ja puhalluskammiosta. Äänenvaimennusmateriaali on lasikuitukankaalla suojattu mineraalivilla ja kammioiden muovikalvolla suojattu mineraalivilla. Kammiot ovat hyväkuntoisia ja suojamateriaalit ehjiä. Poistoilmakammiot ovat hieman likaisia.*

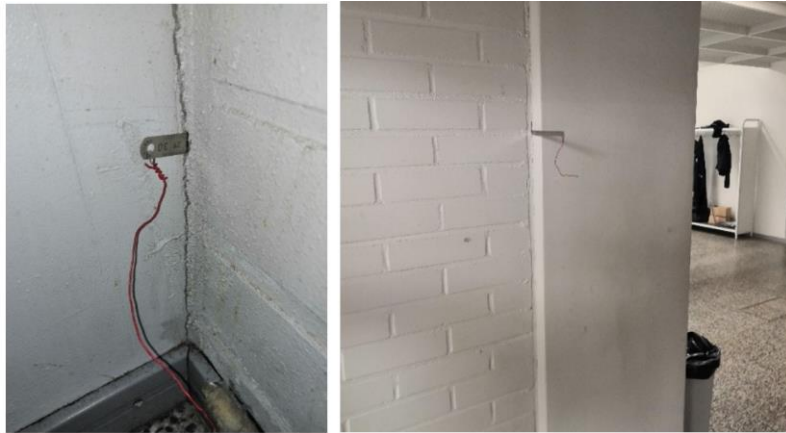
Vanhalla puolella aulaa reunustaa 1. kerroksessa halli 185 sekä useita muita tiloja. Sisäilman kannalta kriittisin tila on halli. Hallin seinä on ollut alun perin ulkoseinä. Seinässä havaittiin useita epätiiveyskohtia, kuten tiivistämättömiä läpivientejä ja pilarin ja väliseinärakenteen välisiä halkeamia. 1. kerroksessa pilarin ja vanhan ulkoseinärakenteen välisen peitelistan avauksessa (RAK8) havaittiin raon hallitilan puoleisessa saumamassassa reikä. Hallin ja aulan välinen seinä nousee aulatilan alaslasketun katon yläpuolelle ja hallin puolella seinän yläreunan edessä kulkee palkki. Seinän yläosan ilmatiiveyttä ei pystytty tarkastamaan ilman nostinta tutkimuksessa. On mahdollista, että myös seinän yläreunan ja yläpohjan liitoksessa on epätiiveyskohtia.

*Kuva 232. Hallin 185 ja aulan välisen tiilirakenteisen seinän ja pilarien liitokset ovat haljenneet ja epätiivit. Havainnot aulatilan puolelta.*

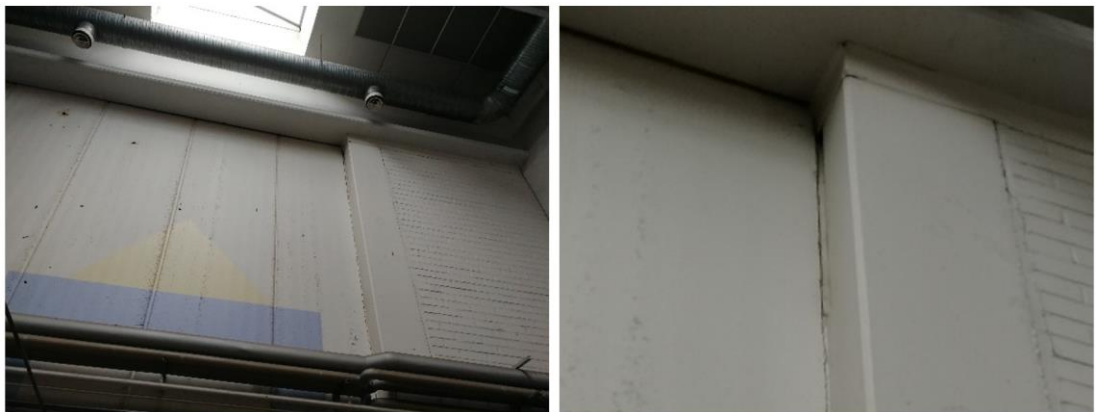
*Kuva 233. Hallin 185 ja aulan välisen ontelolaattarakanteisen seinän ja pilarien liitos on haljennut ja se on epätiivis. Havainnot hallitilan puolelta.*

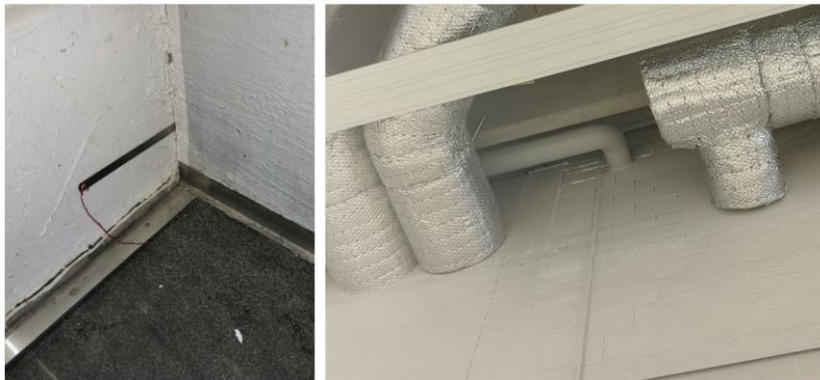
Uudella puolella aulaa reunustaa halli 1041. Aulan ja hallin välisessä seinässä on seinän pinta-alasta yli puolet kattava kotelo, jossa kulkee ilmeisesti IV-kanavia. Seinän tiiveyttä pystyttiin havainnoimaan vain rajallisesti aulan puolelta. Aulan puolella seinässä havaittiin uuden ja vanhan puolen nurkassa epätiivelyskohta laajennusosan puolelle. Hallin puolella havaittiin harkkomuuratussa seinässä halkeamia, ratkenneita pilarin ja harkkoseinän liitoksia sekä mahdollisesti epätiivittä laastisaumoja ja läpivientejä.

*Kuva 235. Hallin 1041 ja aulan välisen seinän nurkka on haljenneet halliin päin. Havainto aulatilan puolelta. Hallin seinän pinta on slammattu, mutta se ei ulotu seinän yläosaan. Seinän yläosassa harkkoja ei ole puhtaaksimuurattu. Seinässä on pilareiden ja harkkorakenteen liitoksissa halkeamia. Seinässä on lisäksi läpivientejä, jotka ovat mahdollisesti epätiivittä. Havainnot hallitilan puolelta.*

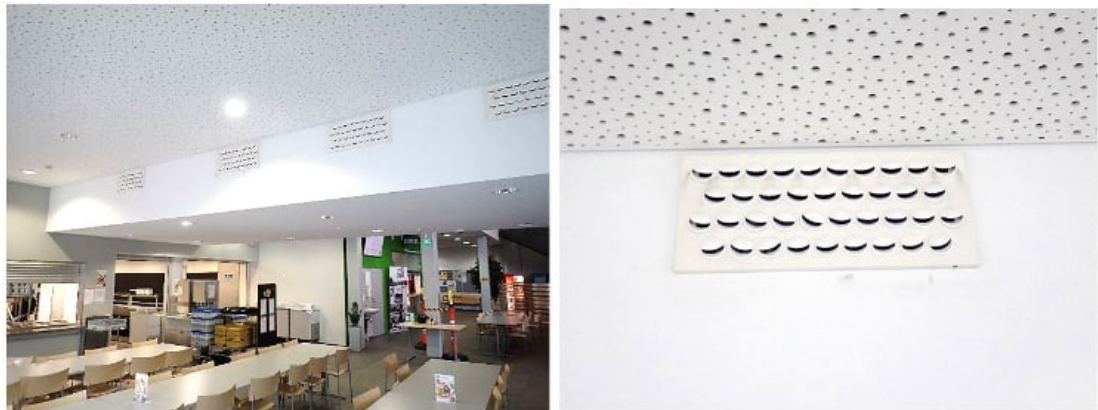
*Kuva 238. Yleiskuva aulatilán ruokalasta. Tuloilmalaitteiden puhalluskuvio on asetettu täysin alaspäin.*

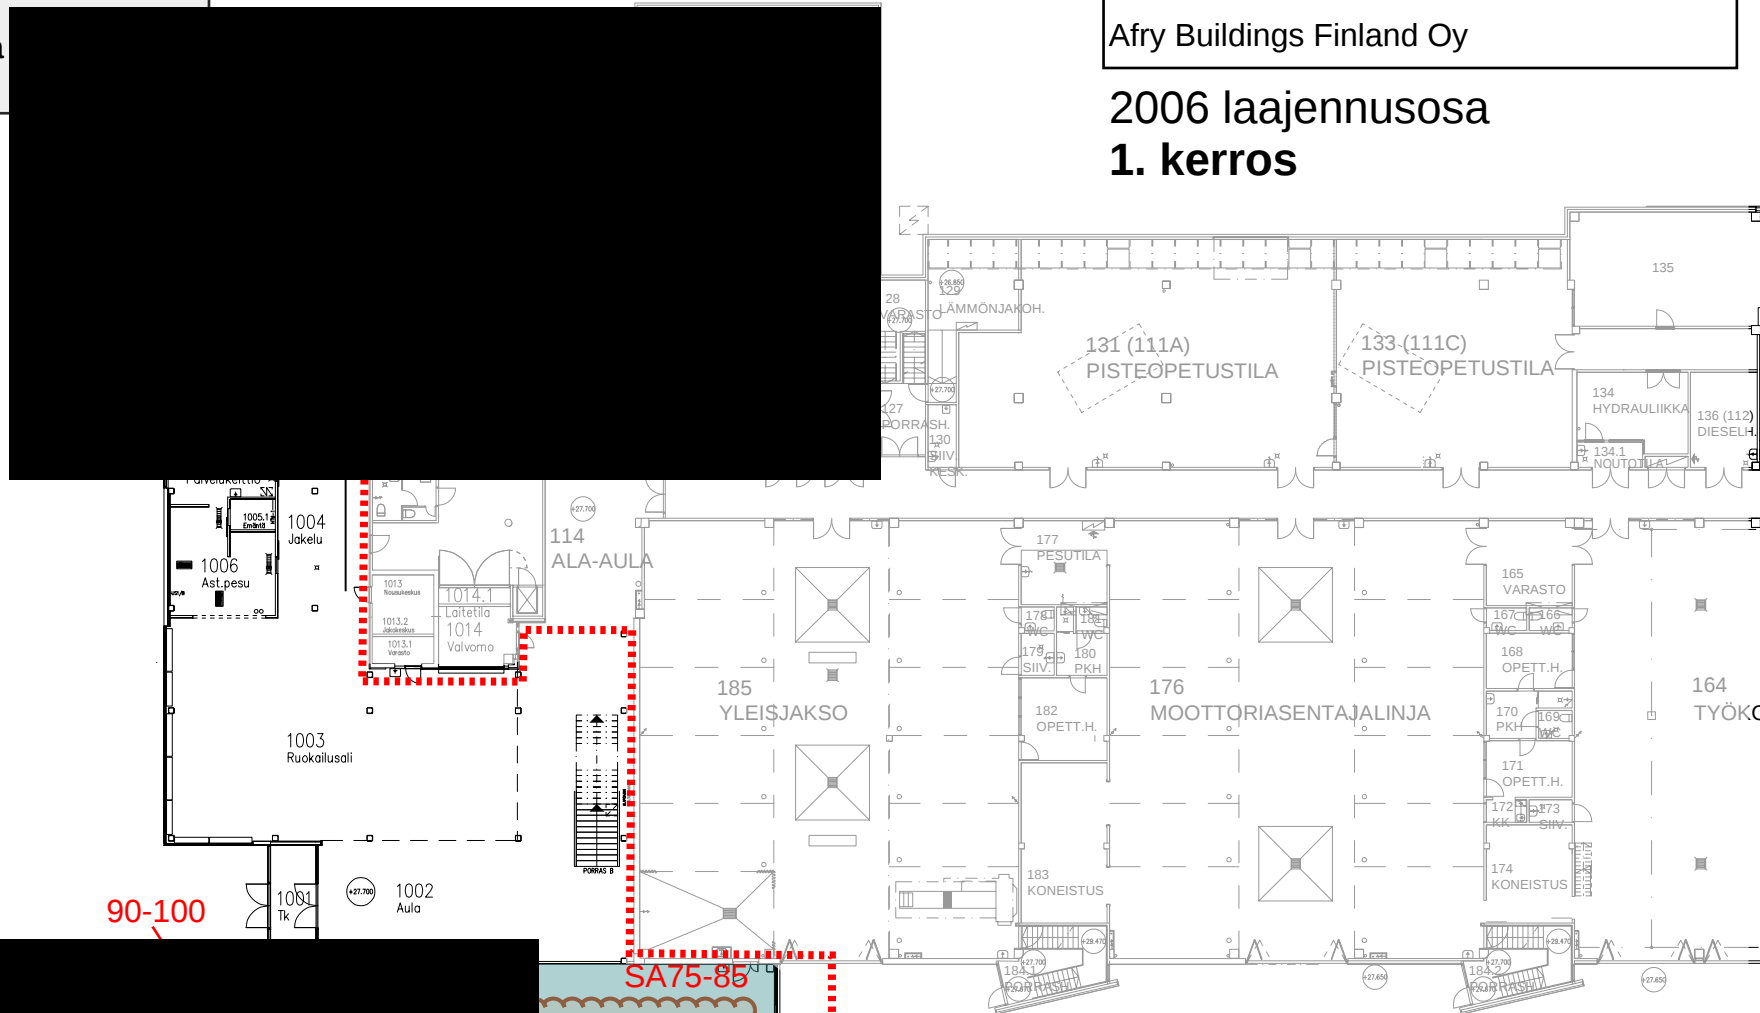
## 2006 laajennusosa

Muovimaton  
saumoja auk

Muovimaton  
sauma auki
