# Tutkimusselostus

Vantaan ammattiopisto Varia, Aviapolis

Kosteus- ja sisäilmatekninen kuntotutkimus

16.5.2023

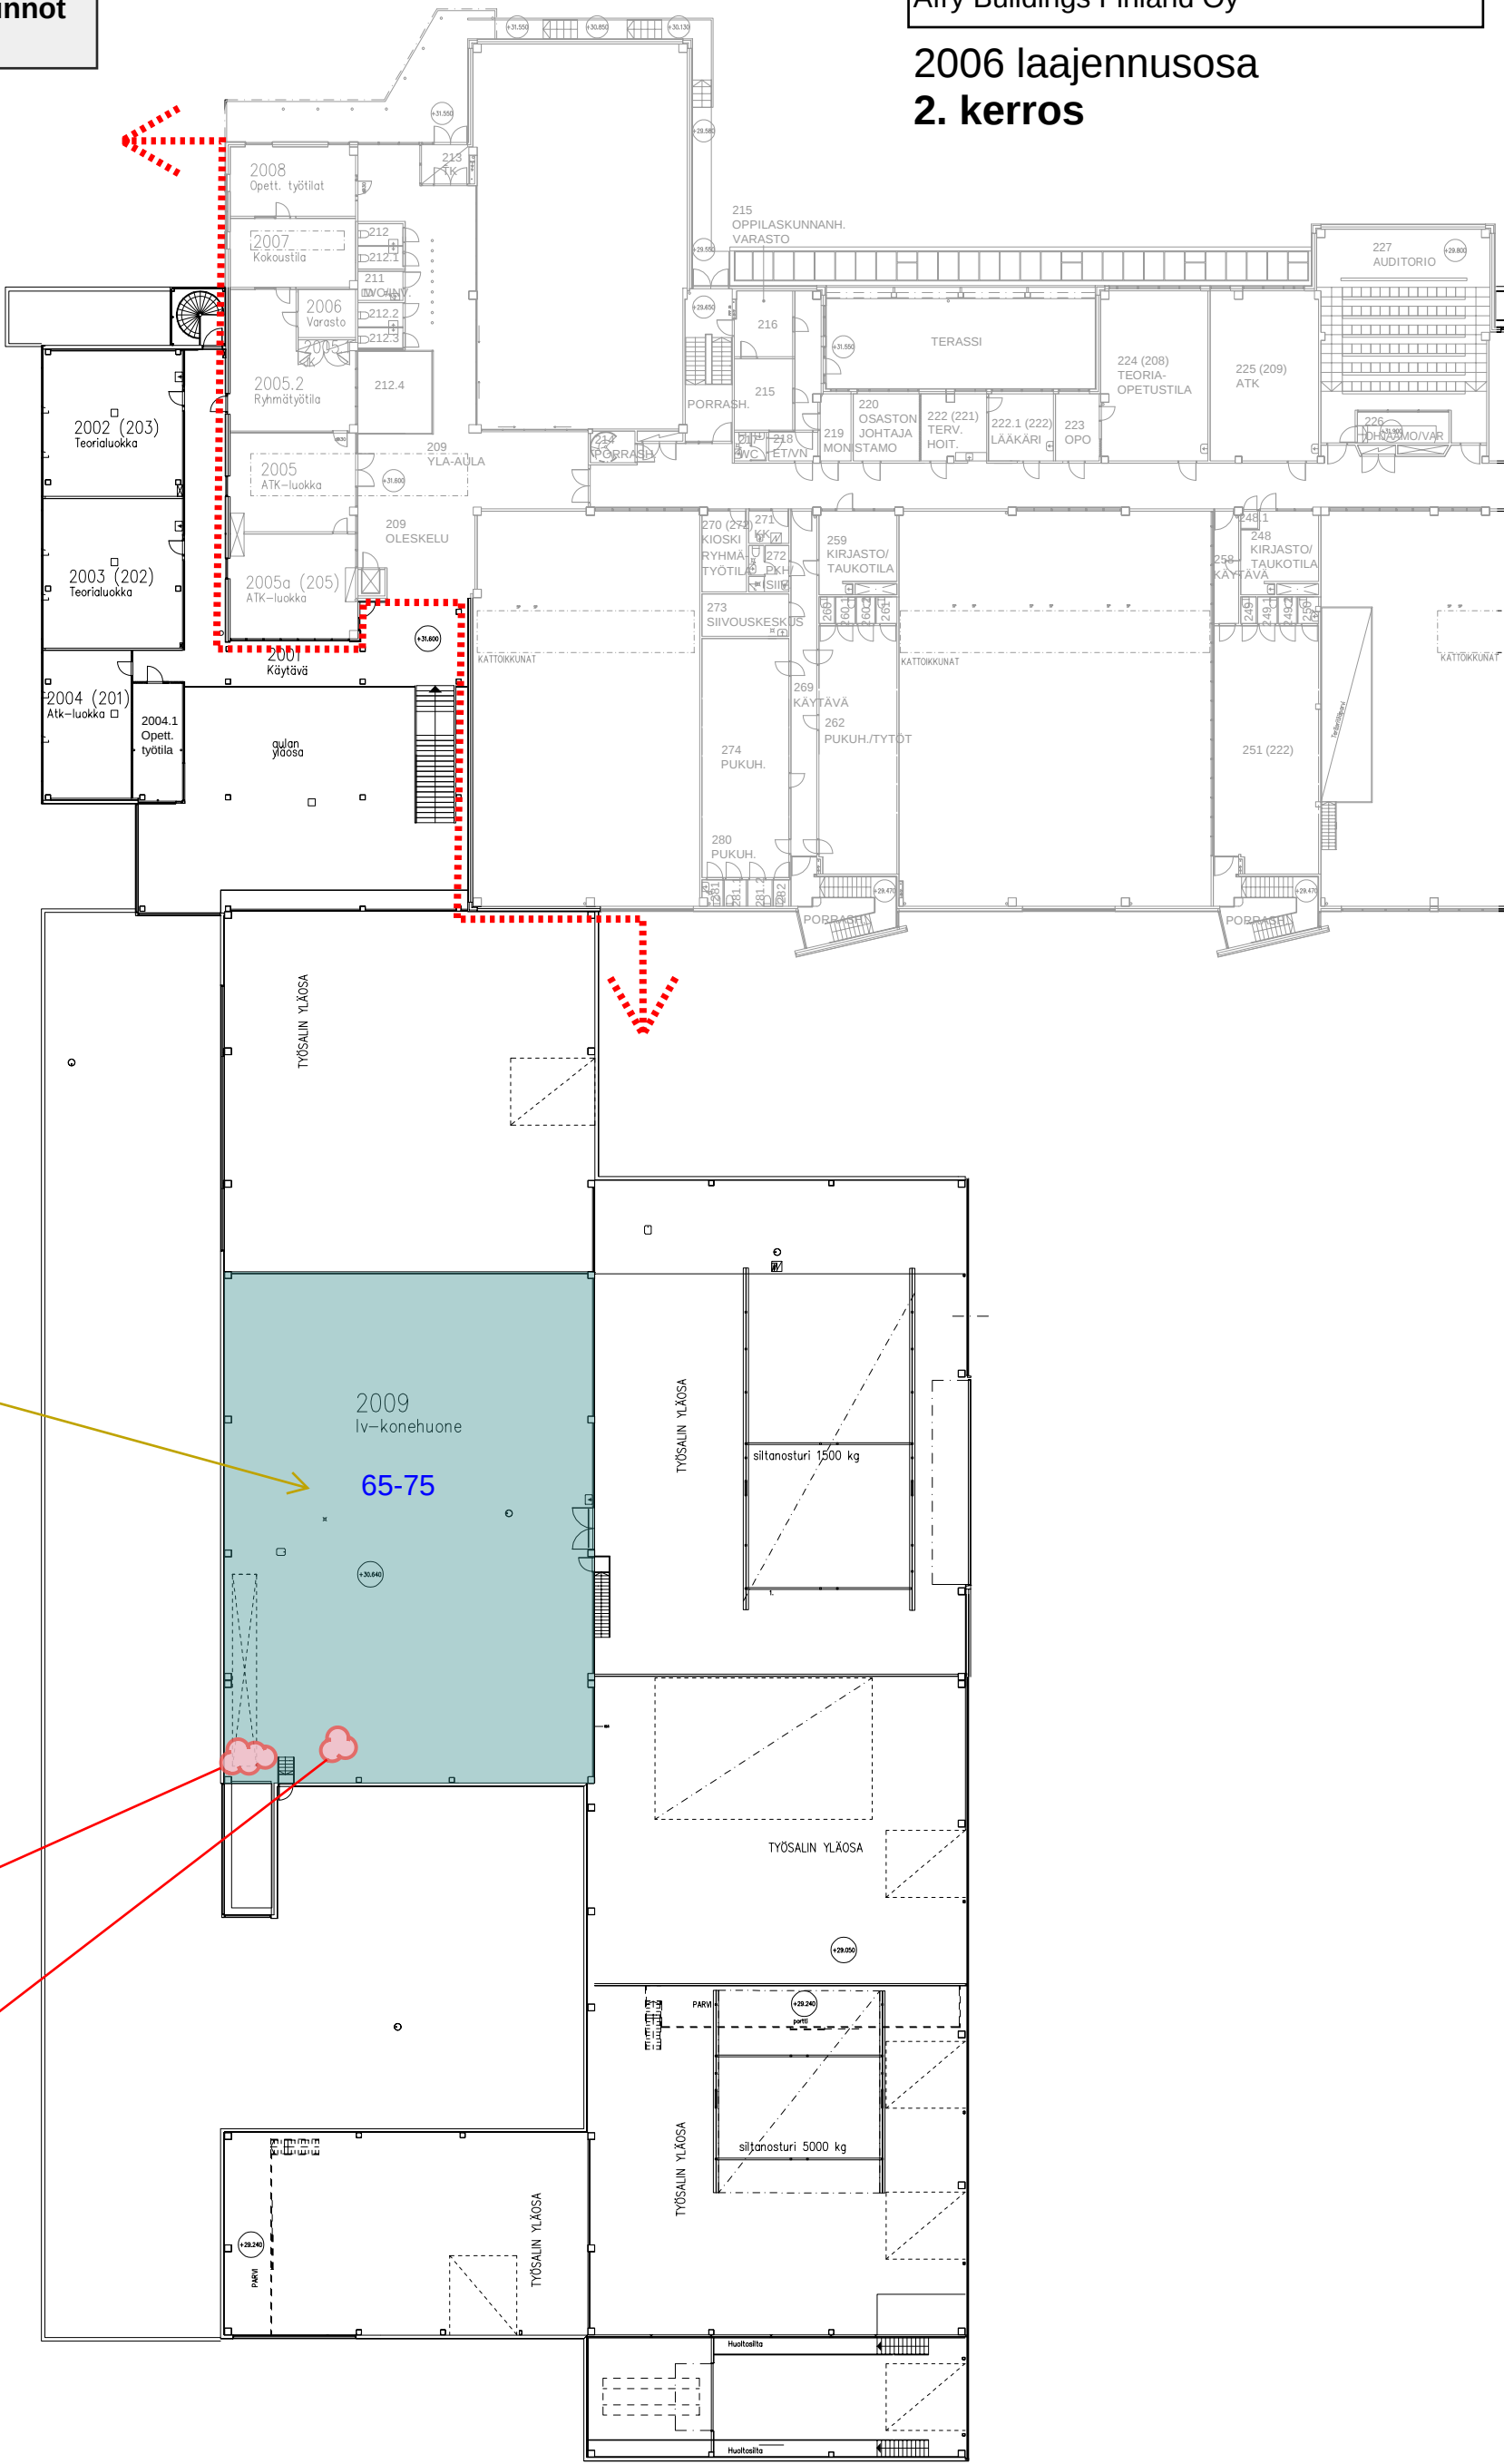
**2006 laajennusosa**  
**2. kerros**

Lattiapinnoitteessa paikoin halkeamia

Yksittäisissä akustiikkalevyissä vuotojälkiä

Läpiviennin vanerissa vuotojälkiä

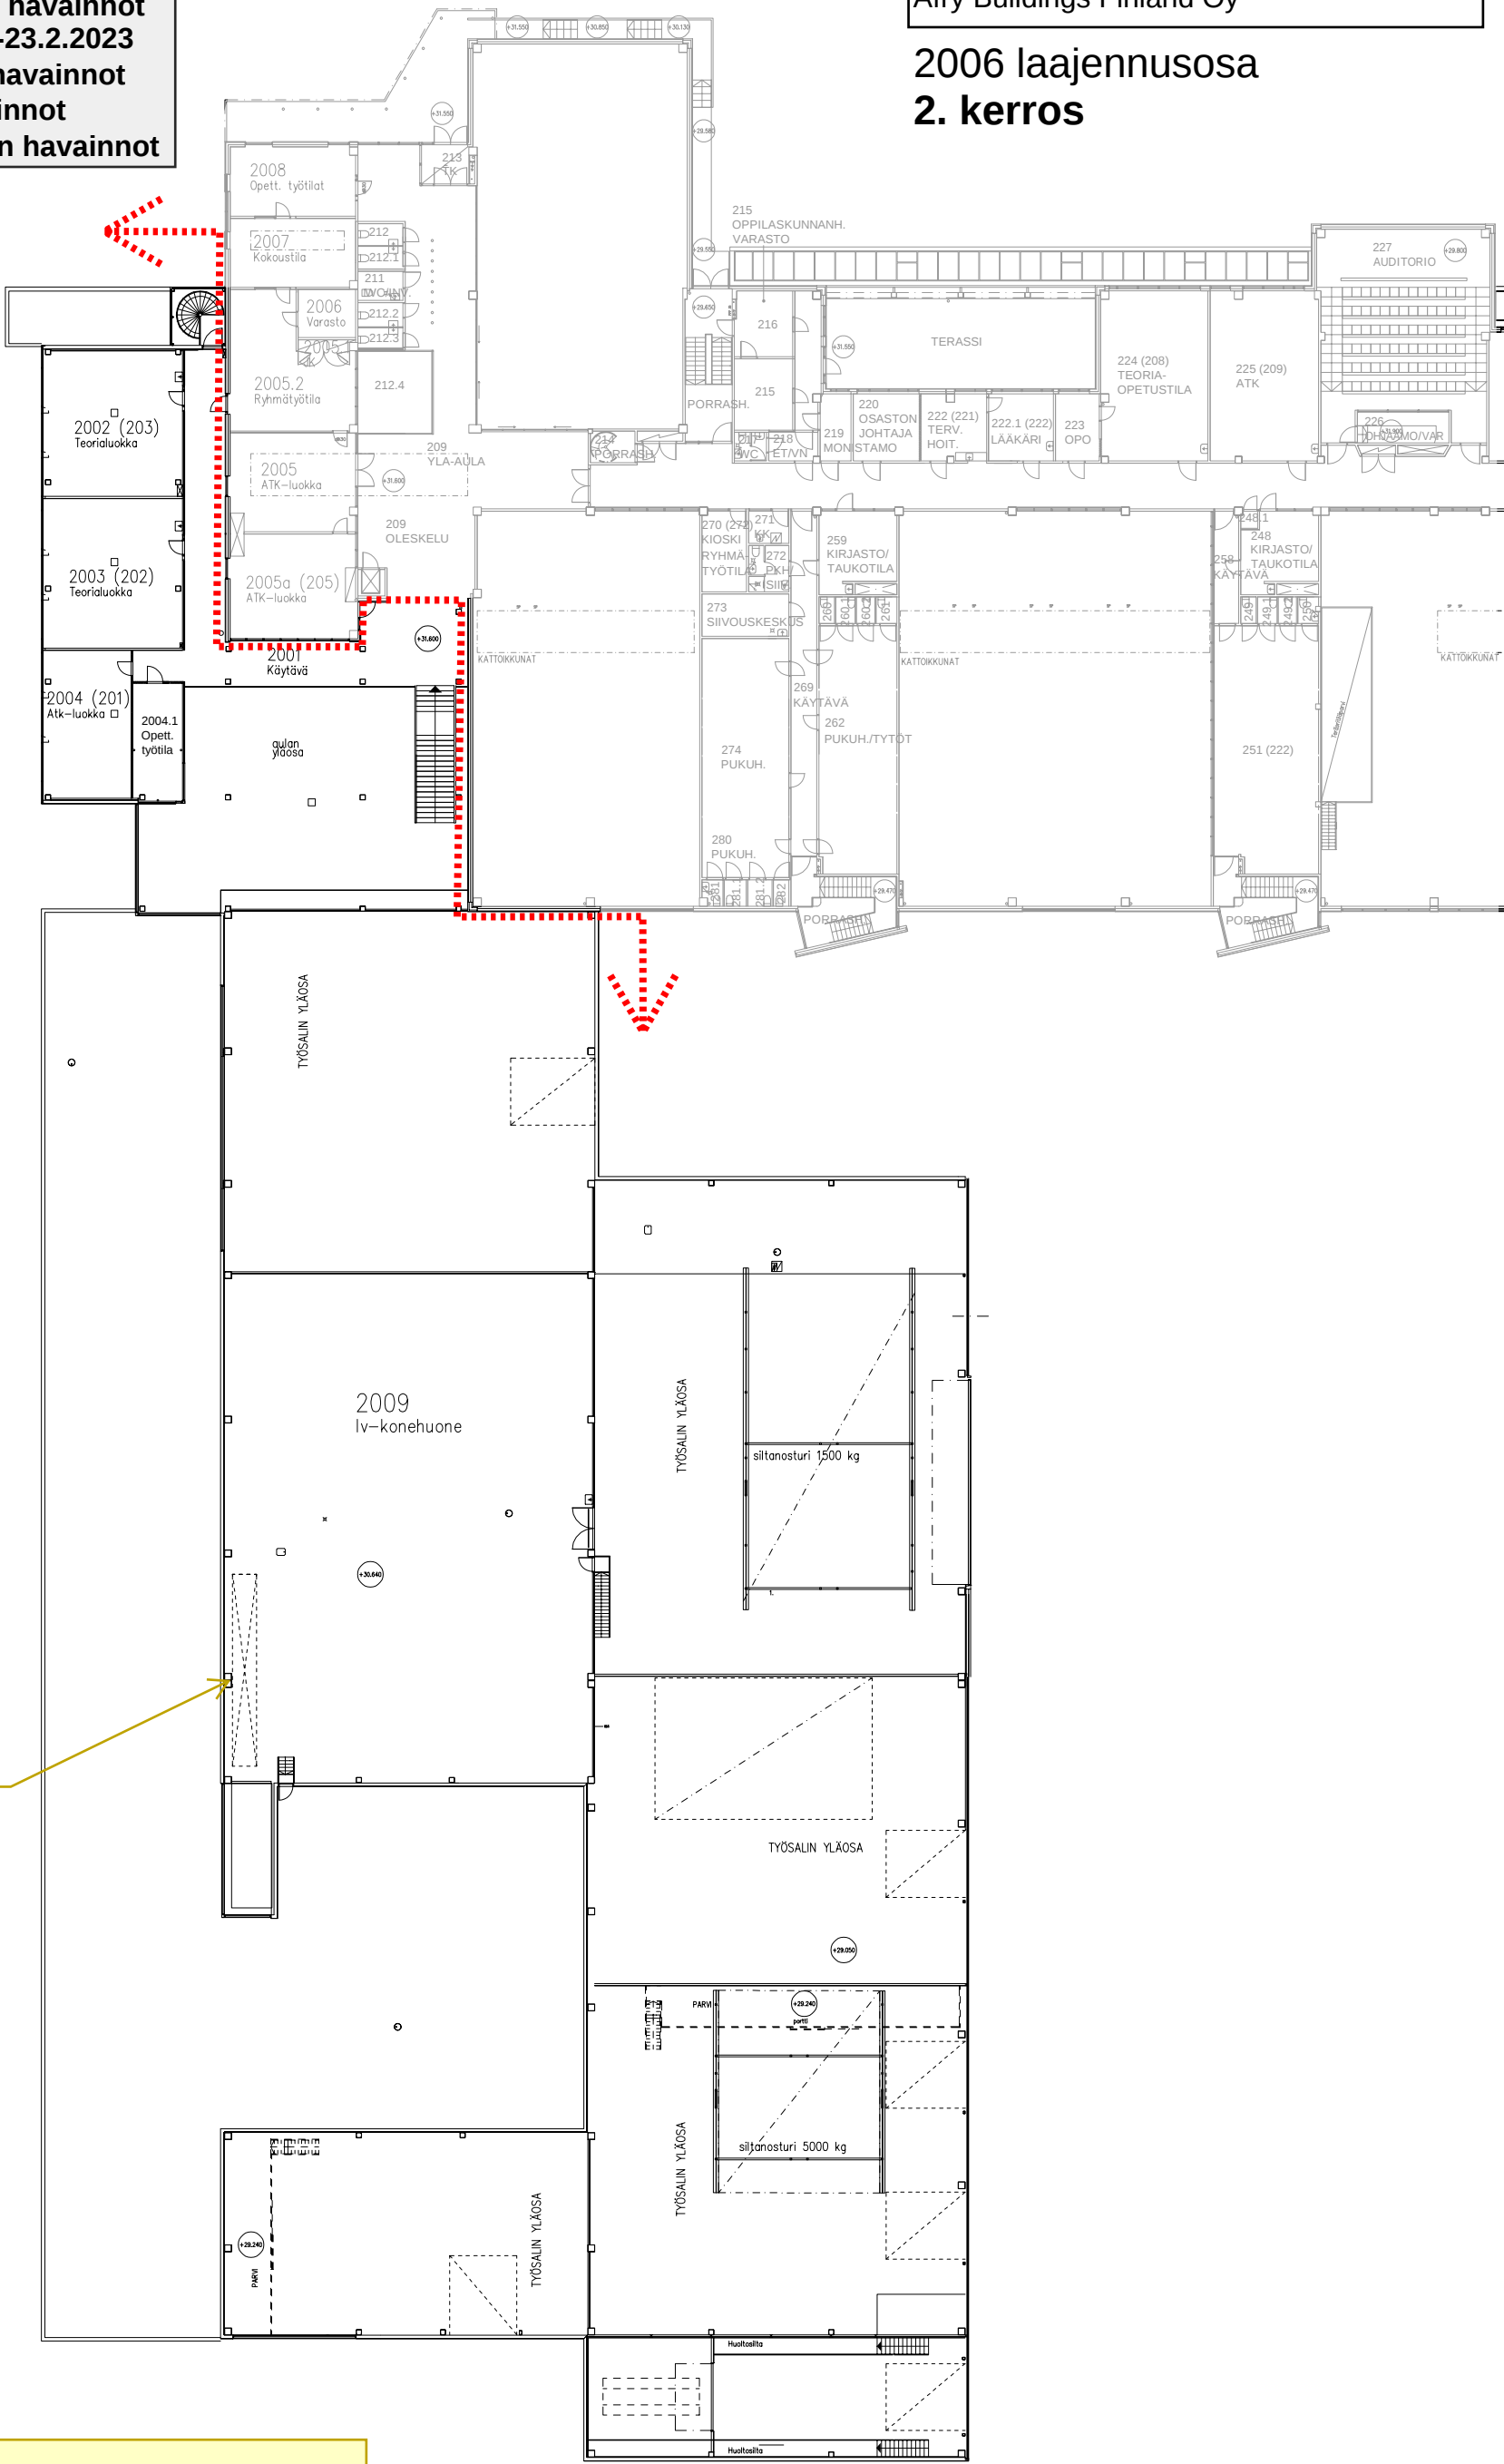
2006 laajennusosa  
2. kerros

Pilarien välinen  
joustava saumamassa  
irronnut pilarin pinnasta

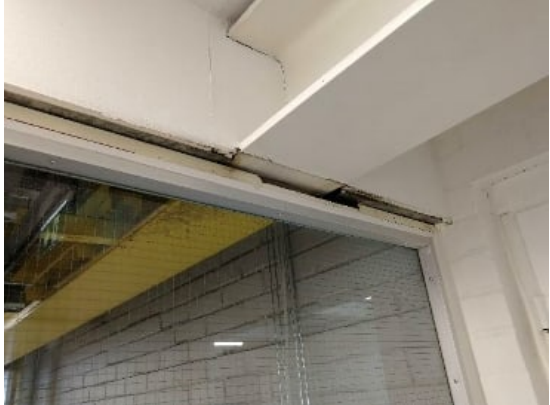
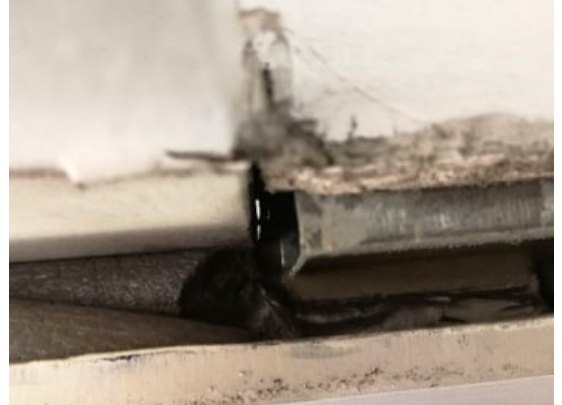
| Avaus ja materiaalinäyte | Rakennusosa, tila ja rakenne |
|---|---|
| <p>Avaus on käytävän ja hallin välisen kiinteän ikkunan peitelistan irrotus.</p> <p>Rakenne käytävästä hallitilaan lueteltuna:</p> <ul style="list-style-type: none"> <li>• peltalista</li> <li>• ~50 mm lasielementin runko</li> <li>• solumuovinauha ja massaus</li> </ul> <p>Kohdassa palkin läpivienti väliseinän läpi, lasielementtiä on leikattu läpiviennin kohdalla.</p> <p>Kiinteän ikkunan päältä lähtee alumiinirunkoinen kipsilevytetty seinärakenne, jonka sisällä on mineraalivillaa.</p> <p>Rakenteesta näkee läpi käytävältä hallin puolelle. Avauksesta havaittiin merkkisavulla ilmavirtaus käytävältä hallitiloihin päin.</p> | |

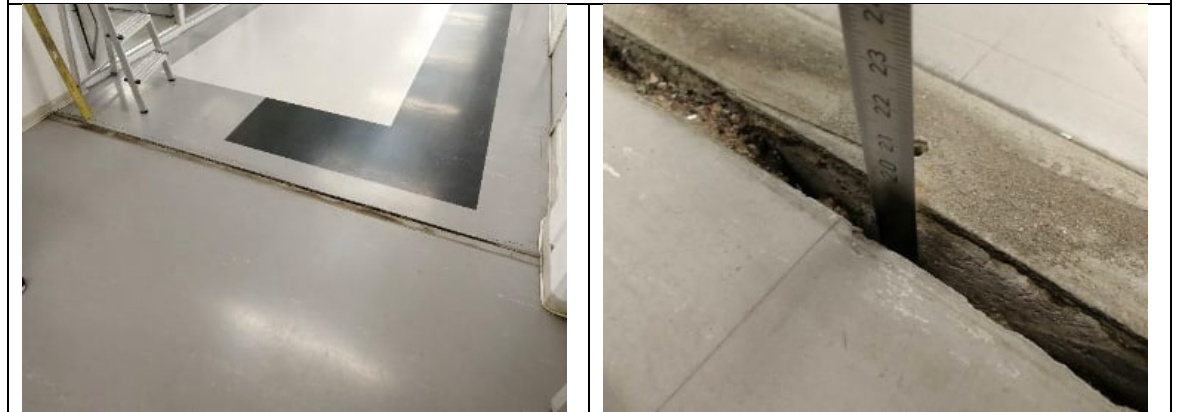
| Avaus ja materiaalinäyte | Rakennusosa, tila ja rakenne |
|---|---|
| <p>Välipohjan liikuntasäuman pelti irrotettiin avauksessa.</p> <p>Avauksesta havaittiin liikuntasäuman massauksen kovettuneen ja kuluneen. Liikuntasäumaan upposi viivain ~180 mm syvyyteen.</p> <p>Avauksesta havaittiin merkkisavulla ilmavirtaus rakenteesta sisätiloihin päin.</p> | |

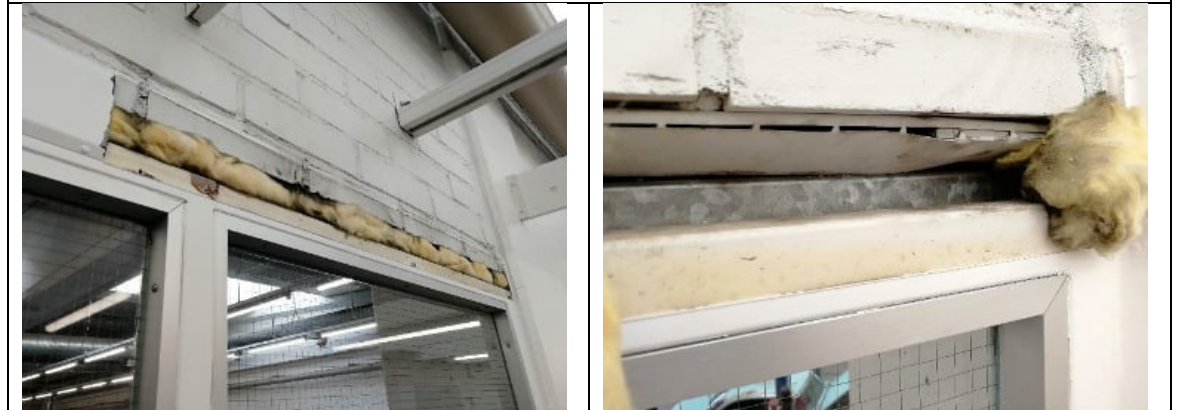
| Avaus ja materiaalinäyte | Rakennusosa, tila ja rakenne |
|---|---|
| <p>Avaus on käytävän ja hallin välisen kiinteän ikkunan peitelistan irrotus.</p> <p>Kiinteän ikkunan päältä lähtee tiiliseinä, tiiliseinän kantavana rakenteena on teräksinen ylityspalkki.</p> <p>Ikkunan ja tiiliseinän välisessä liitoksessa on mineraalivillaa, jossa on paljon tummia ilmavirtausjälkiä. Hallin puolella liitoksessa on peitelistä. Liitos on epätiivis.</p> <p>Avauksesta havaittiin merkkisavulla ilmavirtaus käytävältä hallitiloihin päin.</p> | |

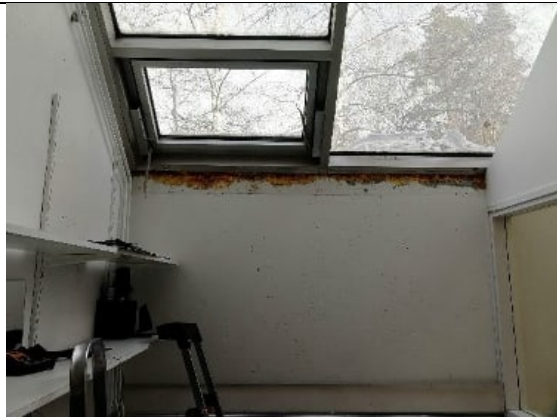
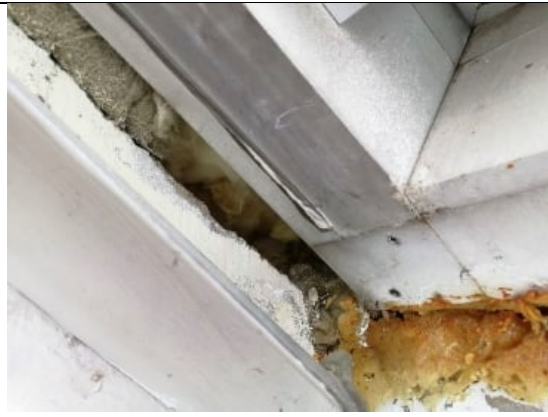
| Avaus ja materiaalinäyte | Rakennusosa, tila ja rakenne |
|---|---|
| <p>Avaus on ulkoseinän ja vinoikkunan pysty- ja vaakaliitoksen peitelistan irrotus.</p> <p>Vaakaliitoksessa on polyuretaanivahto ja pystyliitoksessa eli ikkunan vinolla osuudella on mineraalivilla. Pystyliitokseen upposi viivain ~250 mm syvyyteen vaakasuunnassa.</p> <p>Vaakaliitoksesta ei havaittu merkkisavulla ilmapirtausta. Pystyliitoksesta havaittiin merkkisavulla ilmapirtaus sisätiloista rakenteeseen päin.</p> <p>Pystyliitoksen mineraalivillasta otettiin materiaalinäyte MAT 9 mikrobianalyysiin. <b>Näytteessä ei todettu mikrobikasvua.</b></p> | |

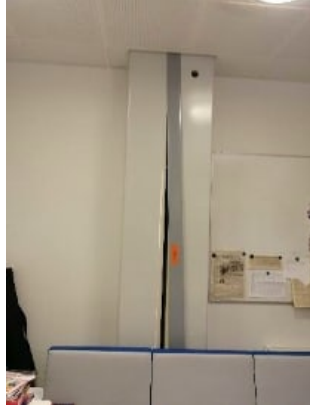
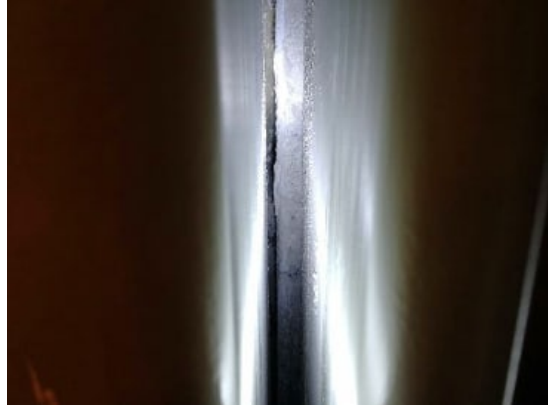
| Avaus ja materiaalinäyte | Rakennusosa, tila ja rakenne |
|---|---|
| <p>Avaus on ulkoseinän vieressä liikuntasauan kohdalla olevan kahden pilarin välisen peitelistan irrotus. Pilarit ovat hieman irti seinästä.</p> <p>Pilarien kohdalla on kahden US sandwich-elementin saumakohta. Saumassa on vajaasti asennettu mineraalivillakaista eikä saumaan ole tehty saumavalua. Sauman ulkopinnassa on elementin joustava saumamassaus.</p> <p>Pilarien välissä on pölyä ja roskaa lattialla. Väli on kylmä.</p> | |

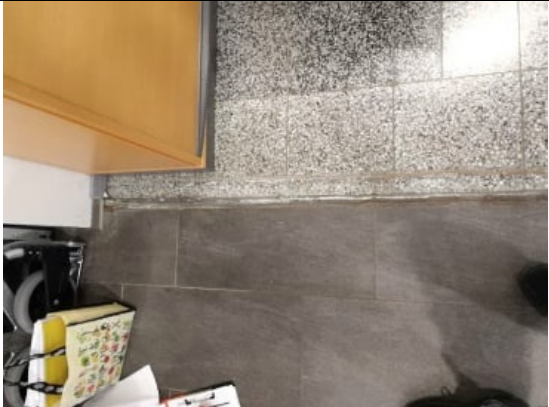
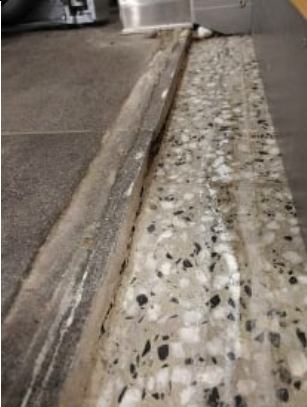
| Avaus ja materiaalinäyte | Rakennusosa, tila ja rakenne |
|---|---|
| RAK7<br>Ei otettu materiaalinäytettä | Alkuperäisen rakennusosan ja laajennusosan väli, aula 114/1002, AP liikuntasäule |

| Avaus ja materiaalinäyte | Rakennusosa, tila ja rakenne |
|---|---|
| Laajennusosan alapohjan lattiaalustan betonilaatta on valettu tiiviisti alkuperäisen alapohjan betonilaattaa vasten. | |

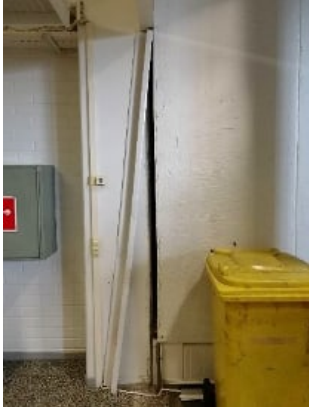
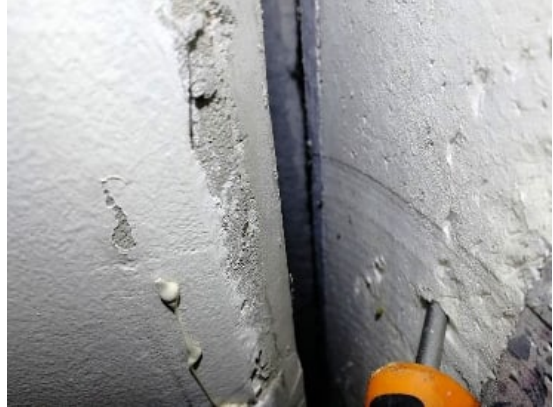
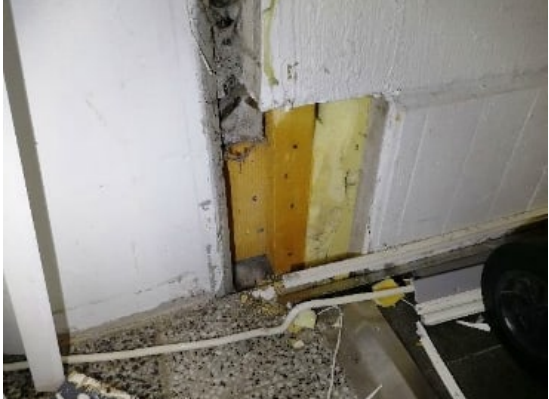
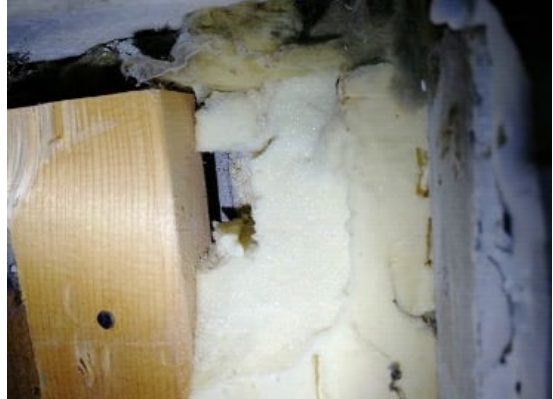
| Avaus ja materiaalinäyte | Rakennusosa, tila ja rakenne |
|---|---|
| <p>Avaus on vanhan ulkoseinän ja nykyisen ulkoseinän seinärakenteen ja pilarin välin peitelistan irrotus.</p> <p>Avauksesta on havaittavissa vanha ulkoseinän ja sokkelin rakenne. Seinästä ei ole purettu rakenteita laajennusosan rakentamisen yhteydessä.</p> <p>Vanhan ulkoseinän rakenne aulatilasta hallitilaan päin:</p> <ul style="list-style-type: none"> <li>• ~25 mm slammattu betonikuori</li> <li>• ~125 mm EPS</li> <li>• ~140 mm ontelolaatta</li> </ul> <p>Vanhan sokkelin rakenne aulatilasta hallitilaan päin:</p> <ul style="list-style-type: none"> <li>• ~60 mm betoni</li> <li>• ~80 mm PUR</li> <li>• betoni, ei avattu pidemmälle</li> </ul> <p>Välissä on hallin puolella pohjasaumanauha ja joustava saumamassa. Massauksessa on reikä.</p> <p>Välistä havaittiin merkkisavulla ilmavirtaus, joka lähti välissä ylöspäin. Väli on korkea ja jatkuu 2. kerrokseen asti.</p> | |

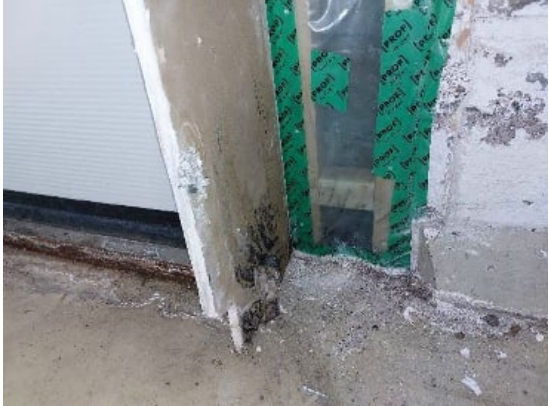
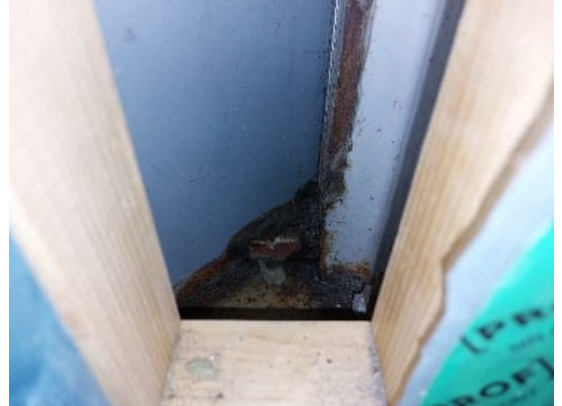
| Avaus ja materiaalinäyte | Rakennusosa, tila ja rakenne |
|---|---|
| <p>Avauksessa irrotettiin nosto-oven ja ontelolaattarakenteisen seinän välisen levytetyn rakenteen sisäverhouslevy.</p> <p>Rakenne sisäpinnasta lueteltuna:</p> <ul style="list-style-type: none"> <li>• ~13 mm kipsilevy</li> <li>• höyrynsulku, liitetty huonosti ympäröiviin rakenteisiin</li> <li>• puukoolaus</li> <li>• mineraalivillatäyttö</li> <li>• pelti ulkopinnassa, ei avattu pidemmälle</li> </ul> <p>Lattiarakenne jatkuu rakenteeseen. Kipsilevyn alareunan rakenteen puoleisessa pinnassa on silminnähtävää mikrobikasvua. Levytetyssä osassa on teräsrakenteita, nosto-oven tai tämän yläpuolisen ikkunan kantavia rakenteita. Teräsrakenteiden alareuna on ruostunut. Myös ulkopuolisen pellin alareunassa ruostetta.</p> <p>Avauksesta havaittiin merkkisavulla selvä ilmavirtaus rakenteesta sisätiloihin päin.</p> <p>Rakenteen kipsilevystä otettiin materiaalinäyte MAT 3 mikrobianalyysiin. <b>Näytteestä todettiin mikrobikasvua.</b></p> <p>Rakenteen mineraalivillaeristeestä otettiin materiaalinäyte MAT 4 mikrobianalyysiin. <b>Näytteestä todettiin mikrobikasvua.</b></p> | |

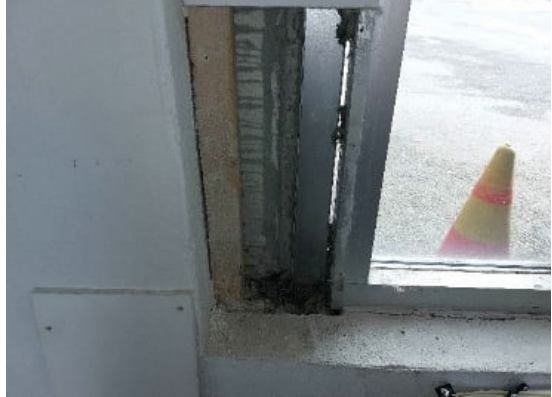
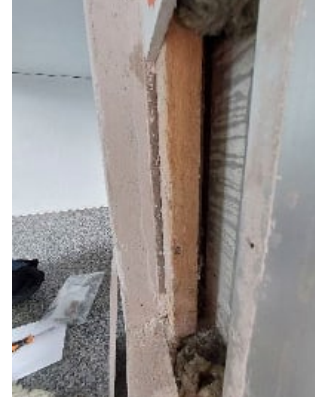
| Avaus ja materiaalinäyte | Rakennusosa, tila ja rakenne |
|---|---|
| <p>Avauksessa irrotettiin ikkunan viereisen ulkoseinän kipsilevy. Kohta on kahden ulkoseinälinjan sisänurkka, jossa viereisen tilan ulkoseinän pääty on suoraan avauksen kohdalla.</p> <p>Kohdassa on ikkunan vieressä ~110 mm mineraalivillatäyttö.</p> <p>Ikkunan alapuolella sokkelirakenne on sisäpinnasta lueteltuna:</p> <ul style="list-style-type: none"> <li>• ~80...90 mm betoni</li> <li>• ~50 mm EPS</li> <li>• betoni, ei avattu pidemmälle</li> </ul> <p>Ikkunan ja ulkoseinän liitos on avonainen ulos. Ulkopuolella on osittain irronnut ikkunan peitelistä ja saumamassaus on hyvin ikääntynyt ja irtoillut.</p> <p>Avauksesta havaittiin merkkisavulla selvä ilmavirtaus rakenteesta sisätiloihin päin. Mineraalivillassa on tummia ilmavirtausjälkiä.</p> <p>Rakenteen mineraalivillaeristeestä otettiin materiaalinäyte MAT 2 mikrobialalyysiin. <b>Näytteestä todettiin mikrobikasvua.</b></p> | |

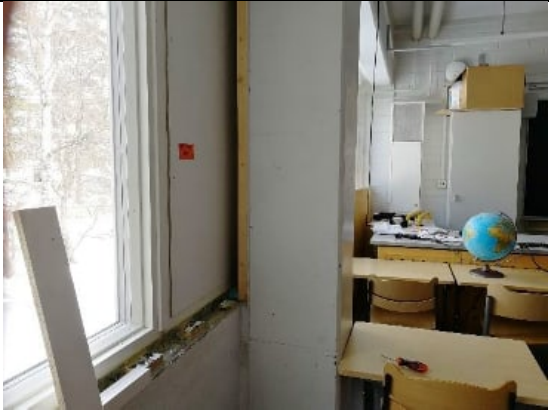
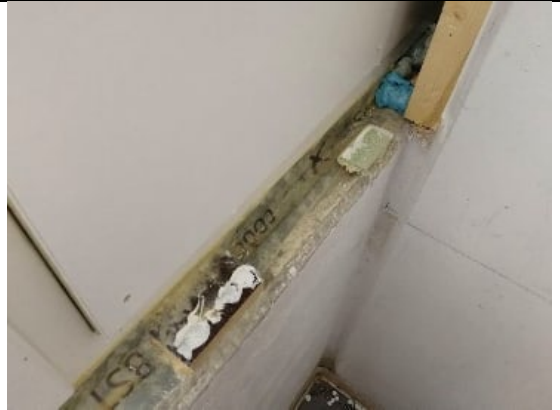
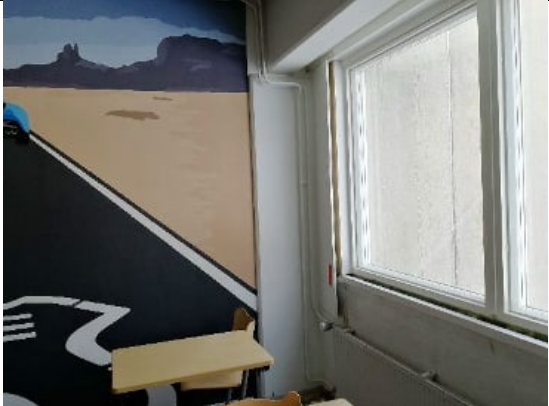
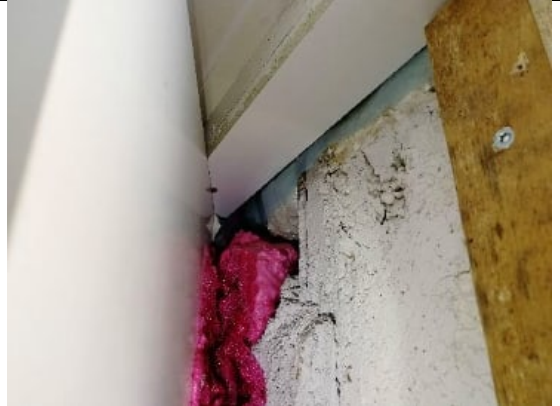
| Avaus ja materiaalinäyte | Rakennusosa, tila ja rakenne |
|---|---|
| <p><b>a.</b> Ikkunanauhan levytetyn osan avaus ja pilarin takaisen levyn irrotus</p> <p>Ikkunanauhan levytetyn osan rakenne sisäpinnasta lueteltuna:</p> <ul style="list-style-type: none"> <li>• MDF-levy</li> <li>• sininen PUR-levy, tiiviisti vaahdotettu karmiin, mahdollisesti tehty tehtaalla valmiiksi</li> </ul> <p>Ikkunan alavaakaliitos tiivistetty, tiivistyksessä Codex BTS 75 -nauha, aistinvaraisesti havainnoiden tiivis. Tiivistys ei jatku pilarin taakse. Ikkunan muita liitoksia ei ole tiivistetty. Lattia-seinäliitosta ei ole myöskään tiivistetty.</p> <p><b>b.</b> Ikkunan viereisen levyn avaus, kohdassa viereisen tilan ulkoseinän pääty.</p> <p>Levyn takana on viereisen tilan ulkoseinäelementin EPS-eristys. Pilarin ja viereisen ulkoseinäelementin väliin on lisätty osittain polyuretaanivaahdotus. Jääneestä raosta havaittiin merkkisavulla selvä ilmavirtaus rakenteesta sisätiloihin päin.</p> <p>Avauksesta havaittiin höyrynsulun reuna, jota ei ole yhdistetty ympäröiviin rakenteisiin. Höyrynsulku on todennäköisesti yläpohjan.</p> | |

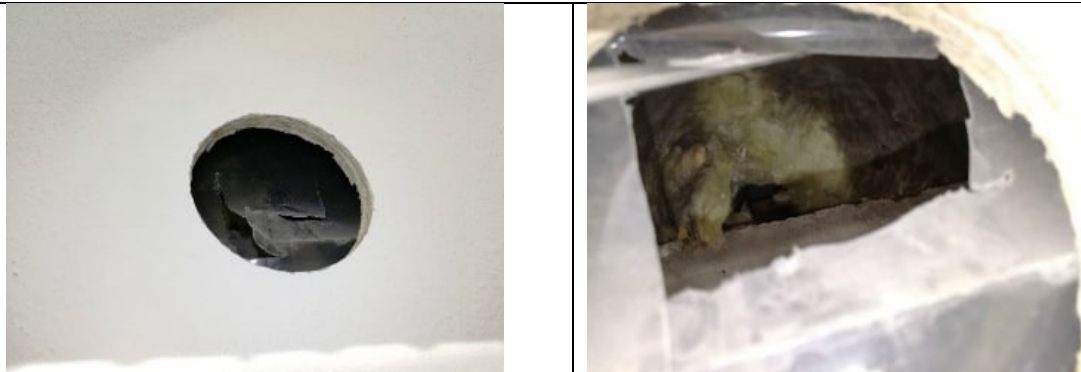
| Avaus ja materiaalinäyte | Rakennusosa, tila ja rakenne |
|---|---|
| <p>Rakenne sisäpinnasta lueteltuna:</p> <ul style="list-style-type: none"> <li>• ~10 mm kuitusementtilevy</li> <li>• ~45 mm ilmarako</li> <li>• höyrynsulku</li> <li>• ~110 mm ilmarako</li> <li>• ~140 mm mineraalivilla, villan alla viereisen yläpohjan betonilaatta</li> <li>• levytys, todennäköisesti kuitusementtilevy, ei avattu pidemmälle</li> </ul> <p>Mineraalivillaeristuksen sisäpinnassa havaittiin tummia ilmavirtausjälkiä.</p> <p>Avauksesta havaittiin merkkisavulla ilmavirtaus sisätiloista rakenteeseen päin.</p> <p>Rakenteen mineraalivillasta otettiin materiaalinäyte MAT6 mikrobianalyysiin. Näytteessä ei todettu mikrobikasvua. Rakenteen sisäpuolisesta kuitusementtilevystä otettiin materiaalinäyte HA1 asbestianalyysiin. Näyte ei sisällä asbestia.</p> | |

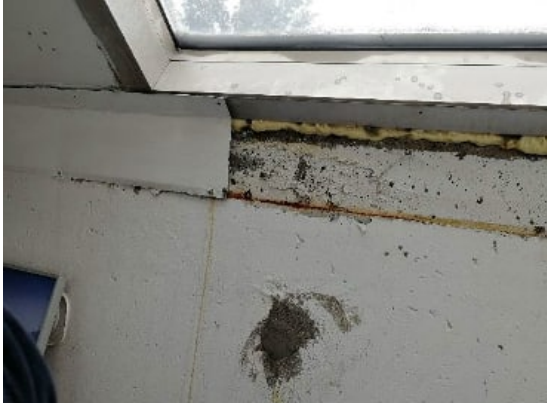
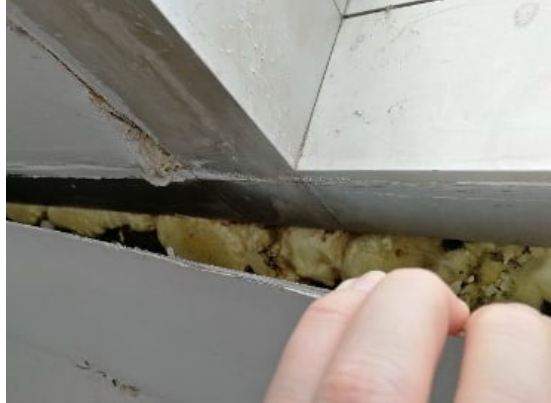
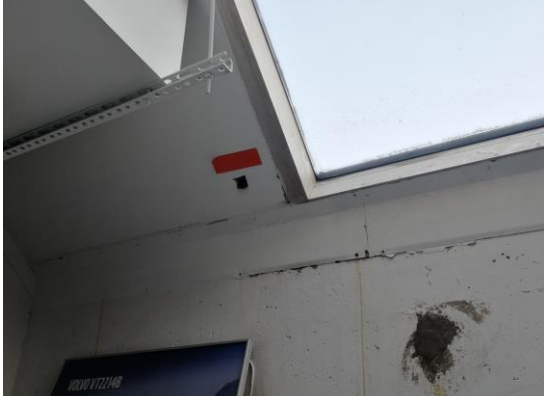
| Avaus ja materiaalinäyte | Rakennusosa, tila ja rakenne |
|---|---|
| <p><b>a.</b> Vinoikkunan ja ulkoseinän liitoksen peitelevyn avaus</p> <p>Kohdassa aktiivinen vuotokohta, avauksesta havaittiin poikkeava, maakellarimainen haju. Ikkunakarmin ja ulkoseinän välissä on polyuretaanivaaho.</p> <p>Avauksesta havaittiin merkkisavulla ilmavirtaus sisätiloista rakenteeseen päin.</p> <p><b>b.</b> Vinoikkunan levytetty osa</p> <p>Rakenne sisäpinnasta lueteltuna:</p> <ul style="list-style-type: none"> <li>• ~13 mm kipsilevy</li> <li>• ~20 mm ilmarako</li> <li>• ~80 mm mineraalivilla, vähän värjäytymää ja pilkkuja</li> <li>• mahdollinen vesivaneri, ei avattu pidemmälle</li> </ul> <p>Avauksesta havaittiin merkkisavulla ilmavirtaus sisätiloista rakenteeseen päin.</p> <p>Rakenteen mineraalivillaeristeestä otettiin materiaalinäyte MAT 8 mikrobianalyysiin. <b>Näytteestä todettiin mikrobikasvua.</b></p> | |

- Tilan 131 (111A) vinoikkunan aktiivisen vesivuotokohdan korjaaminen ja ikkunarakenteisiin liittyvien kosteusvaurioituneiden pintarakenteiden korjaukset
- Tilan 131 (111A) vinoikkunan IV-läpiviennin sisältävän levytetyn osan mineraalivillan ja puurakenteiden uusiminen ja rakenteen korjaaminen vesitiiviiksi ulkopuolelta
- 1. kerroksen käytävä 152 ja tilan 137 (113) katon kosteusjälkiä sisältävien akustiikkalevyjen uusiminen
- Luokan 233 (215) kastunut akustiikkalevytys tulee uusia.
- Kaikkien puhtaiden sisätilojen kuitulähteiden systemaattinen pinnoitus/poistaminen ja rakennuksen kokonaisvaltainen siivous irronneiden kuitujen puhdistamiseksi
- Käytävien väliovien kiinnipitäminen
