# Vantaan ammattiopisto Varia, Hiekkaharjun toimipiste

Rakenne- ja sisäilmatekniset lisäselvitykset altistumisolosuhteiden arviointia varten

21.8.2023

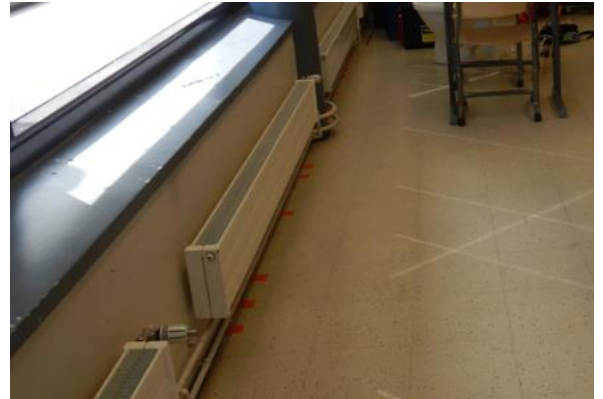
Levyseppähitsaushallissa B112, luokahuoneessa B155 ja tilassa A168 havaittiin merkittäviä ilmavuotoja alapohjarakenteen ja ulkoseinärakenteiden liittymäkohdissa (Kuva 21...Kuva 25). Levyseppähitsaushallissa B112 havaittiin selvä ilmavuoto myös lattian halkeamassa 1,1 metrin matkalla ulkoseinästä tilan keskiosaa kohti (Kuva 21). Tilassa B155 selvä ilmavuoto havaittiin myös pilarin ja alapohjan liittymässä (Kuva 22 ja Kuva 23).

**Kuva 23**  
Luokkahuoneen B155 ikkunaseinustalla merkittävää ilmaavuotoa seinän ja lattian liittymässä sekä pilarin juuressa.

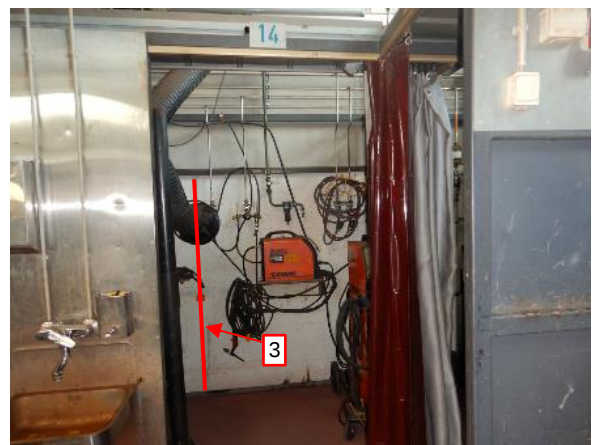
**Kuva 62**  
väliseinä B- ja G-osan välissä, kuva G-osan puolelta

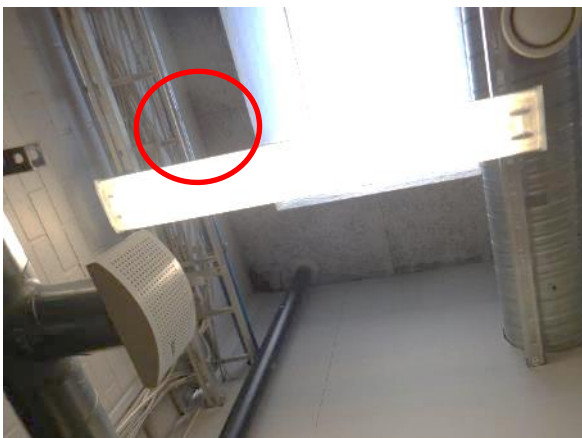
läpivientien kohdilla, mutta myös kohdissa, joissa läpivientejä ei ole. Mahdollisia vesivuotojälkiä on havaittavissa myös ulkoseinärakenteiden ja sisäänkäyntilippojen liittymissä sekä kattoikkunoiden läheisyydessä (Kuva 71...Kuva 75).

**Kuva 73**  
Ilmastointiasentajien tilassa B136 oleva kattoikkuna. Kattoikkunan läheisyydessä mahdollisia vesivuotojälkiä.

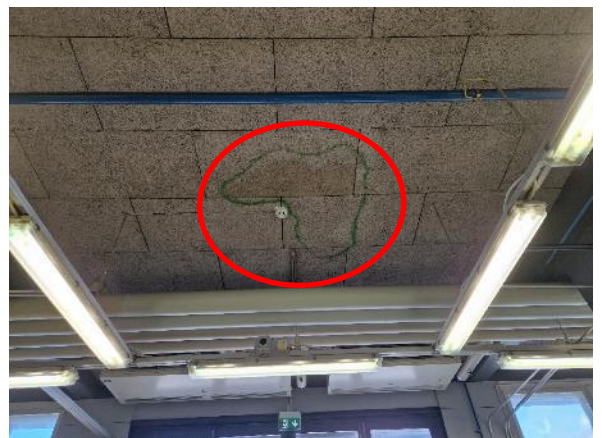
**Kuva 74**  
Vesivuotojälki Koneistamon B141 katossa.

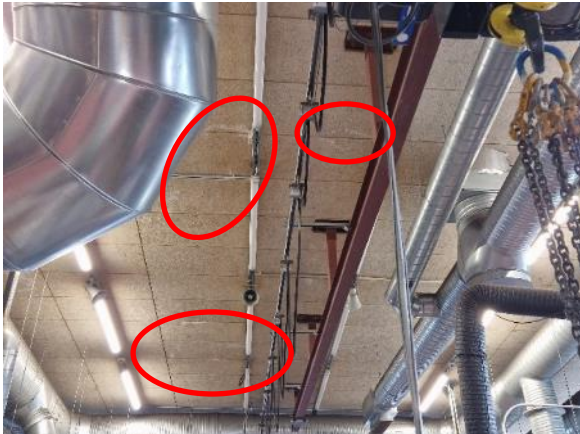
**Kuva 75**  
G-laajennuksen työsalin yläpohjassa esiintyy vesivuotojälkiä.

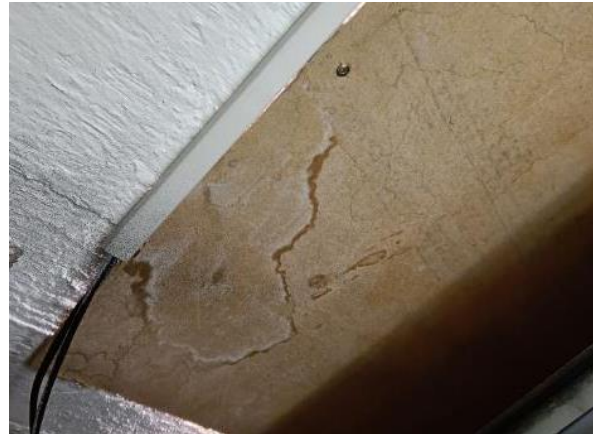
Studiotilan A170 kohdalla yläpohjassa olevat kattoikkunat (4 kpl) on laitettu umpeen levyrakentein. Levyrakenteiden ylä- ja alapinnoilla on havaittavissa vesivuotojen / kattoikkunoihin kondensoituvan kosteuden aiheuttamia vauriojälkiä (Kuva 76 ja Kuva 77). Lisäksi Eteisen A161 kohdalla vesikatolla olevien savunpoistoluukkujen kohdilla puurakenteissa esiintyy kosteusvauriojälkiä.

**Kuva 76**  
Studion A170 alas lasketun katon yläpuolella olevassa kattoikkunaa peittävässä levyssä on vesivuotojälkiä.

Studion A170 kohdalla kattoikkunoita on laitettu alapuolelta umpeen levyrakentein. Kattoikkunoiden kohdilla levyrakenteissa esiintyy kosteusjälkiä. Kosteusvauriojälkiä esiintyy myös kahden savunpoistoluukun kohdalla olevissa puurakenteissa.

Heti tehtävinä toimenpiteinä suositellaan Studiotilassa A170 umpeen laitettujen kattoikkunoiden kosteusvaurioituneiden levyrakenteiden sekä kosteusvaurioituneiden puurakenteiden uusimista. Kattoikkunoiden kunto ja tiiveys tulee varmistaa.

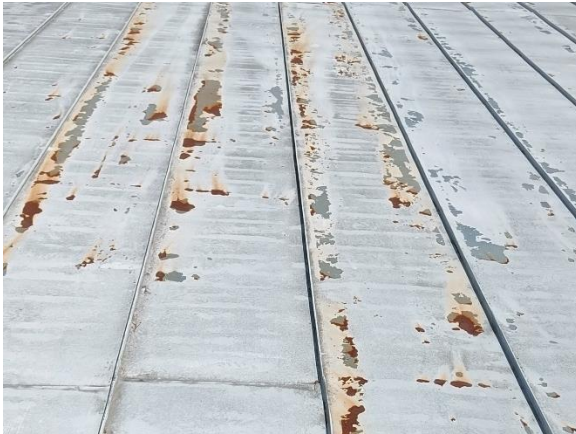
Vesikaton maalipinta on monin paikoin rikkoutunut ja pellissä on ruostetta. Pellin saumoja on paikoin tiivistetty saumaussmassalla (Kuva 79 ja Kuva 80). Havaintojen perusteella G-laajennusosalla ja B-siivessä on puhki ruostuneita sadevesikouruja (Kuva 81 ja Kuva 82).

**Kuva 79**  
Pellin maali on monin paikoin irronnut ja pellissä on ruostetta.

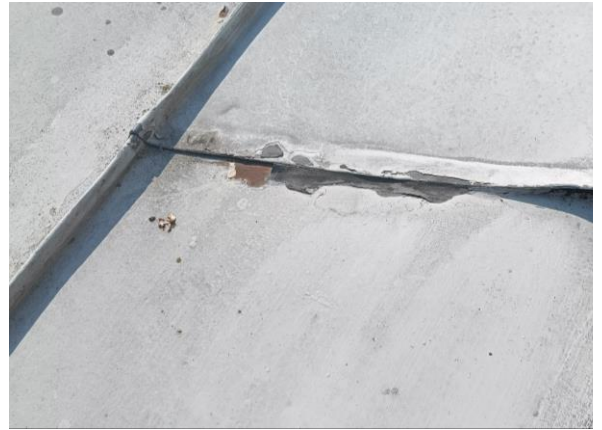
**Kuva 80**  
Pellin saumoja on tiivistetty paikoin massalla.

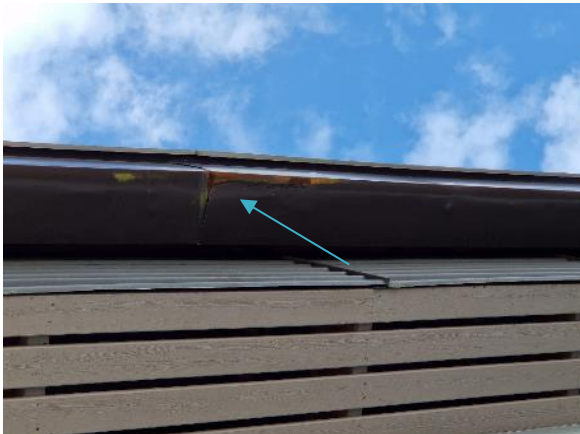
**Kuva 81**  
G-laajennusosan sadevesikouruissa esiintyy vesivuotokohtia.

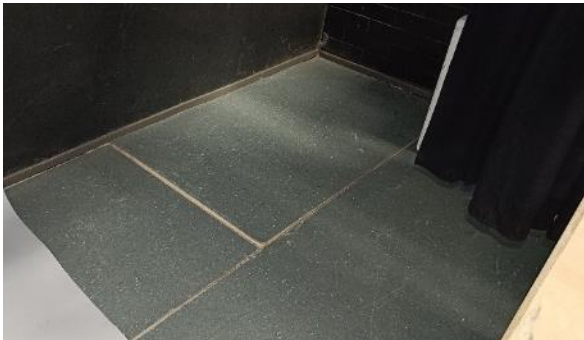
suuntaan merkkisavun avulla todettuna. Kanaalin seinillä on pikisively (Kuva 89...Kuva 91).

**Kuva 89**  
Studio A170 lattiakanaalissa on levyrakenteinen epätiivis kansi.

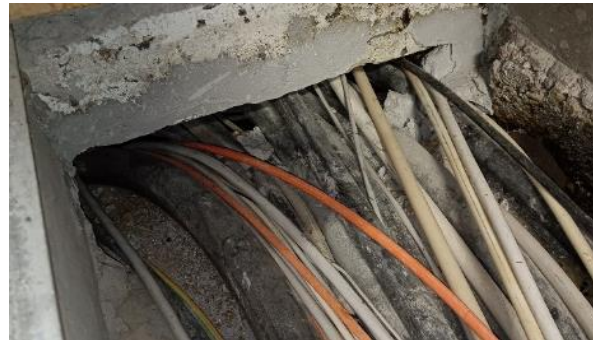
**Kuva 90**  
Studio A170 lattiakanaali.

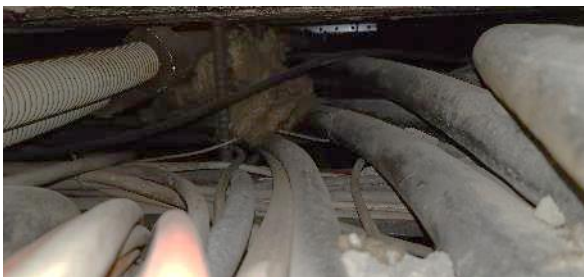
**Kuva 91**  
Studio A170 lattiakanaalissa on mineraalivillaa.

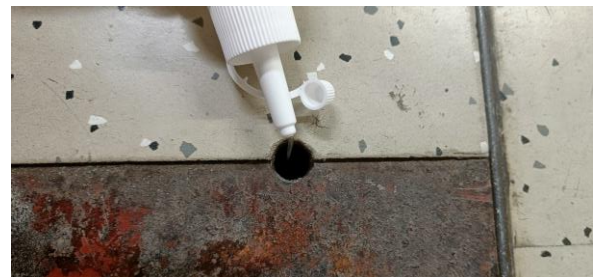
Kellarikerroksen käytävällä sijaitsevan lattiakanaalin teräsrakenteinen tarkastusluukku on tiivistetty massalla, mutta kannessa on aukkoja, joiden kautta ilma virtaa merkkisavun avulla todettuna kanaalin suuntaan (Kuva 92).

**Kuva 92**  
B-osan kellarikerroksen käytävällä sijaitsevan lattiakanaalin luukku. Ilma virtaa kanaalin suuntaan luukun aukon kautta.

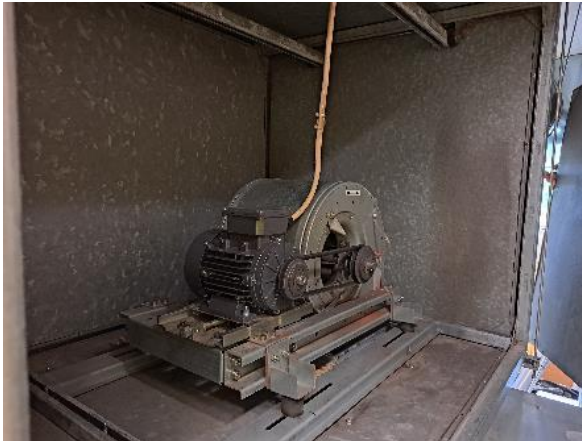
Koneiden puhaltimet ovat hihnavetoisia. Hihnat ovat hyväkuntoisia (Kuva 108). Koneeseen 53 on vaihdettu suoravetoiset puhaltimet. Koneissa on levylämmönsiirtimet, joissa on pieniä vauriojälkiä. Koneen 3TP lämmönsiirtimessä on isompi vauriokohta (Kuva 110).

**Kuva 108**  
IV-koneen 1TP puhallin.

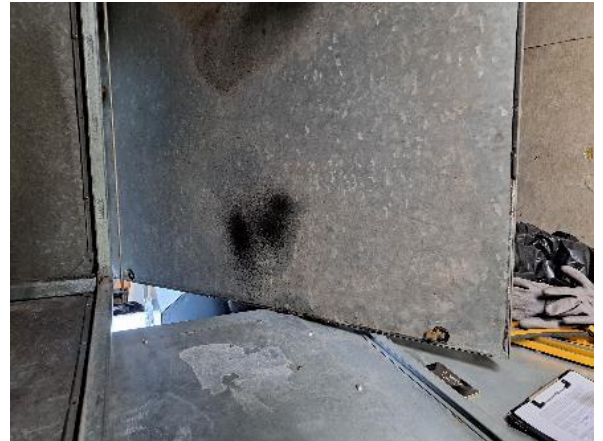
Koneen 1 puhallinkammioiden ovitiivisteet ovat huonokuntoiset. Tulopuhaltimen oven sisäpuolella on mustaa likaa (Kuva 109). Muutamien ovien kiinnitykset ovat rikki koneissa 3TP ja 4PP.

**Kuva 109**  
Tulopuhallinkammion ovesa (1TP) on mustaa likaa.

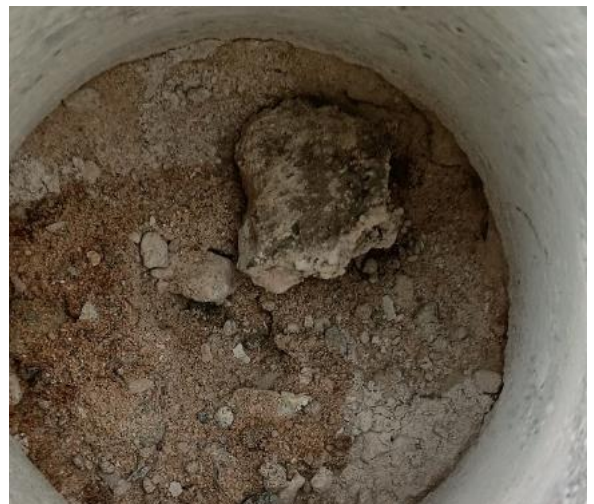
**Kuva 6**  
Betonilaatan alla on hieno hiekka.

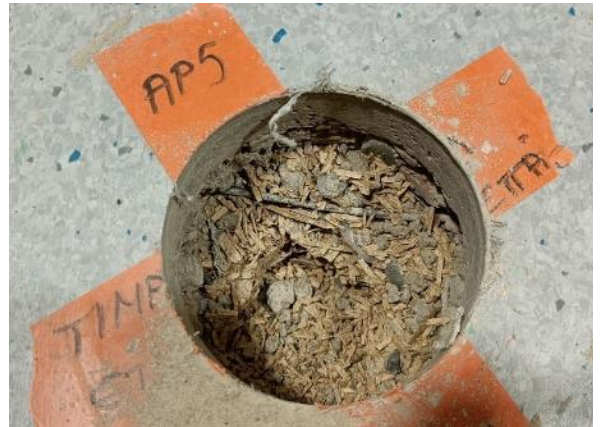
- Muovimatto, liima ja tasoite
- Betoni, n. 30 mm
- Tervapaperi
- Toja, n. 45 mm (Mikrobimääritysnäyte MR5, mikrobikasvustoa)
- Pikisively
- Betoni (ei läpiporattu)

**Kuva 12**  
Näkymä rakenneavaukseen. Alapohjassa eristeenä on toja. Tila on aiemmin ollut märkätila.

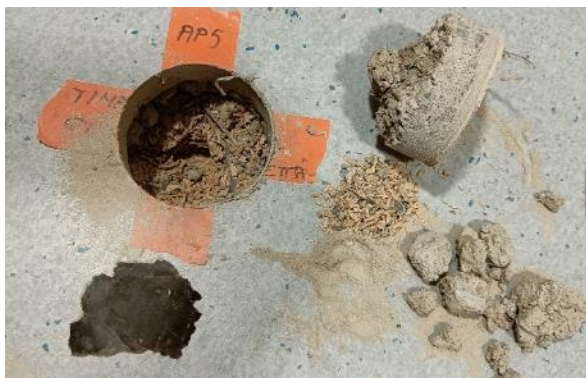
**Kuva 13**  
Alapohjan eristeenä on toja.
