# Vantaan ammattiopisto Varia, Hiekkaharjun toimipiste

Tiedotustilaisuus 6.9.2023

# Tehdyt sisäilma- ja kosteustekniset kuntotutkimukset

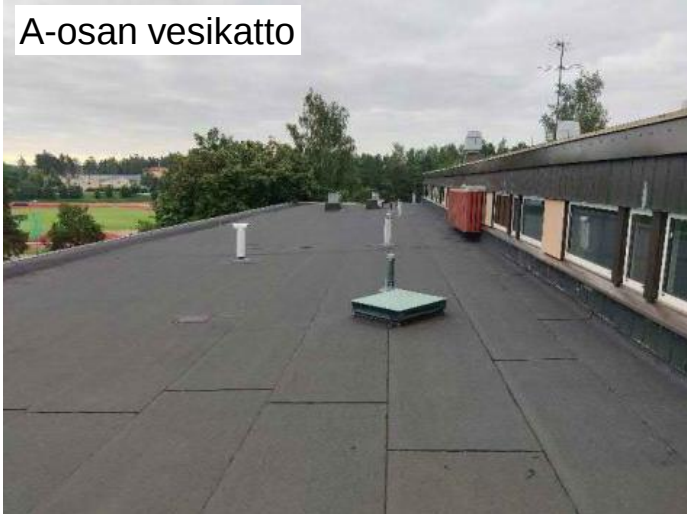
A-osan vesikatto

- A-osan yläpohjarakenteiden kuntoa on tutkittu vuoden 2021 tutkimusten yhteydessä. A-siiven yläpohjassa havaittiin rakennusjätteitä, mutta analyysitulosten perusteella yläpohjarakenteen lämmöneristeissä ei esiinny mikrobivaurioita.

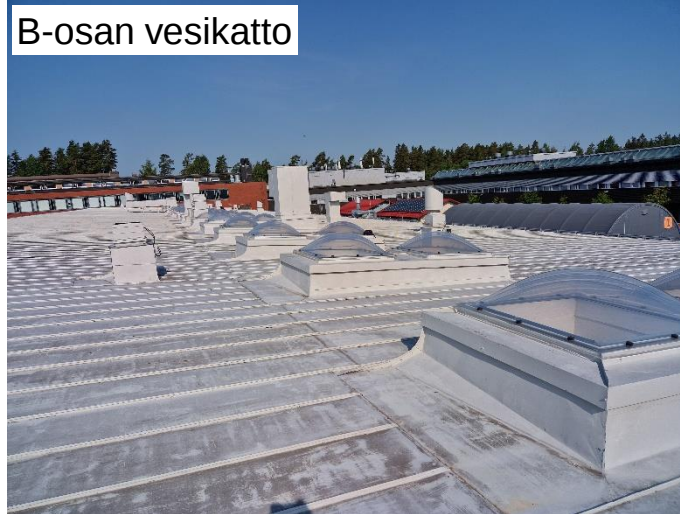
B-osan vesikatto

- A2- ja B-osalla sekä G-laajennusosalla konesaumatussa peltikatteessa on tapahtunut vesikattovuotoja. Tutkimusten perusteella konesaumatus peltikatteen kunto on heikko ja erityisesti G-osalla vesikatto on toteutettu siten, että vesi pääsee lammikoitumaan vesikatolle.

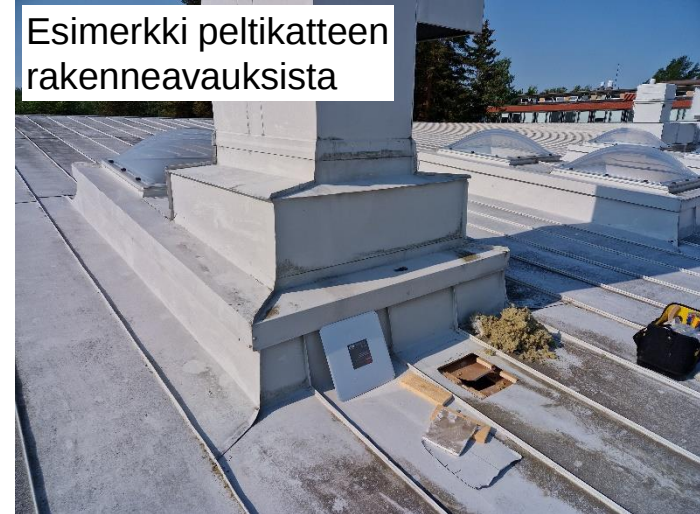
- B-siiven peltikatteeseen tehtiin rakenneavauksia yläpohjan rakenteen ja kunnon selvittämiseksi. Yläpohjan lämmöneristeistä otetuissa näytteissä ei todettu mikrobivaurioita, pl. tila A168, jonka kohdalla olevan vesikattovuodon läheisyydessä yläpohjan lämmöneristeissä esiintyy mikrobivaurio. Vesikattovuodon kohdalla yläpohjan lämmöneristeet olivat märkiä.

Esimerkki peltikatteen rakenneavauksista
