# Tutkimusselostus

Vantaan ammattiopisto Varia, Myyrmäki

Täydentävät kosteus- ja sisäilmatekniset kuntotutkimukset

Ilmanvaihtotekniset kuntotutkimukset

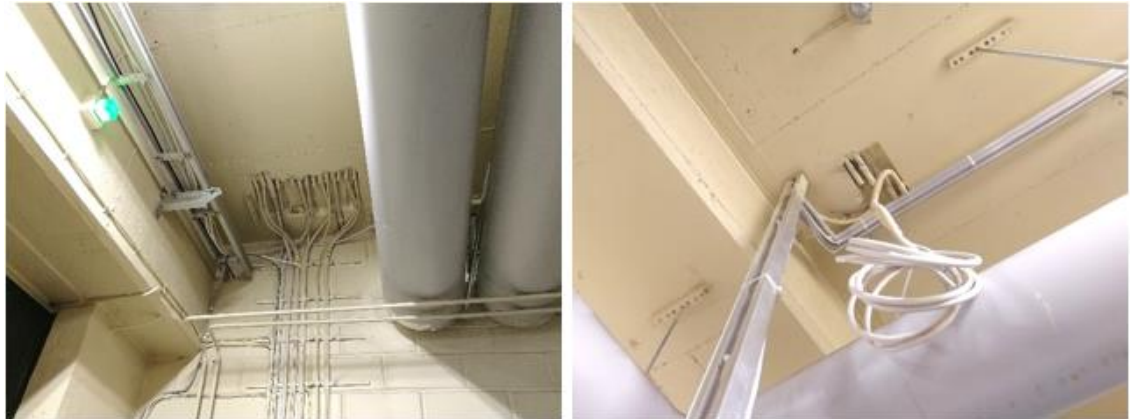
*Kuva 14. Lämmönjakohuoneen 259 sähköjohtojen suojaputkien läpiviennit, joiden viereen merkkiainekaasu laskettiin. Lämmönjakohuoneessa eikä muissa talotekniikatiloissa havaittu poikkeavaa hajua.*

Merkkiainekokeessa välipohjasta ei havaittu ilmavuotokohtia läpivienneistä eikä rakenneliitoksista. Kielistudiossa 421 on muovimatto, joka on nostettu seinäpinnoille ja aistinvaraisesti havainnoiden tiiviin oloinen.

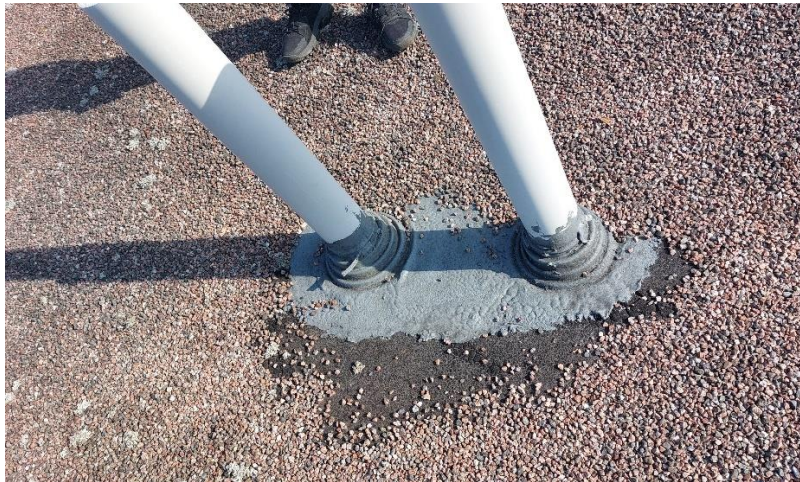
*Kuva 31. Läpivientejä on tiivistetty paikoin ja katolla on tehty useita paikkakorjauksia tiivistysmassoilla.*

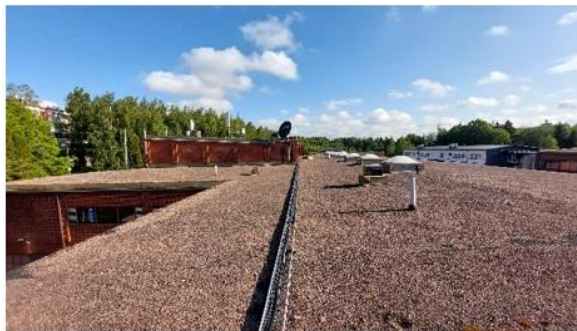
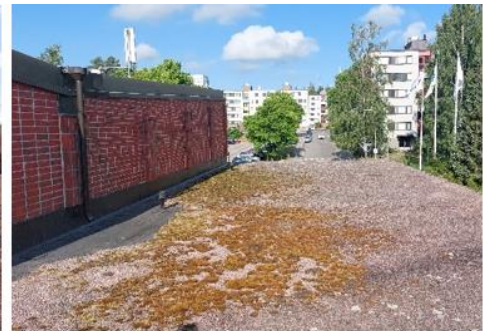
*Kuva 32. Kouluosan vesikatto. IV-konehuoneen viereisellä lappeella on runsasta sammalkasvua.*

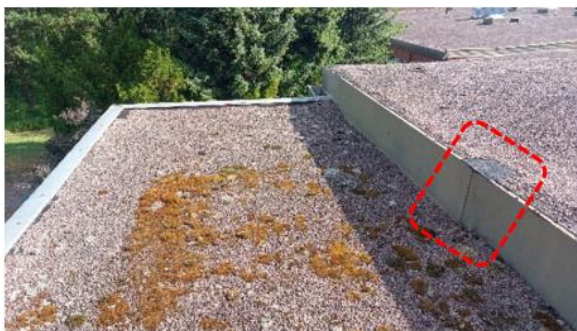
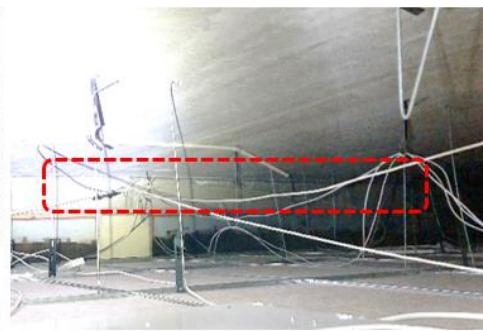
Käytävien (183, 438, 452) ja ruokalan 174 alakattojen tarkastuksessa alakatot todettiin melko siisteiksi. Kuitulähteitä oli melko vähän. Alakattoja on uusittu lähivuosina ja alakattotilat olivat melko siistit. WC-tilan 419 alakatossa/kattopinnassa oli kuiva, vanha vuotojälki. Eteishallin 416 alakatossa on lipan kohdalla vanhoja, kuivuneita vesivuotojälkiä (kuva 33). Vuodot ovat aiheutuneet lipan ylösnostopellityksen / räystäspellityksen limityskohdasta. Vesikatolla kaikki vastaavat kohdat on käyty tiivistämässä bitumikermipaikoilla.

*Kuva 33. Eteishallin 416 sisäänkäyntikatos. Lipan ja vesikaton liitoskohdassa oli bitumikermillä tehtyjä paikkakorjauksia peltien saumakohdissa (ympyröity punaisella). Samassa kohdassa eteishallin yläpohjassa havaittiin vanhoja vuotojälkiä (ympyröity punaisella).*

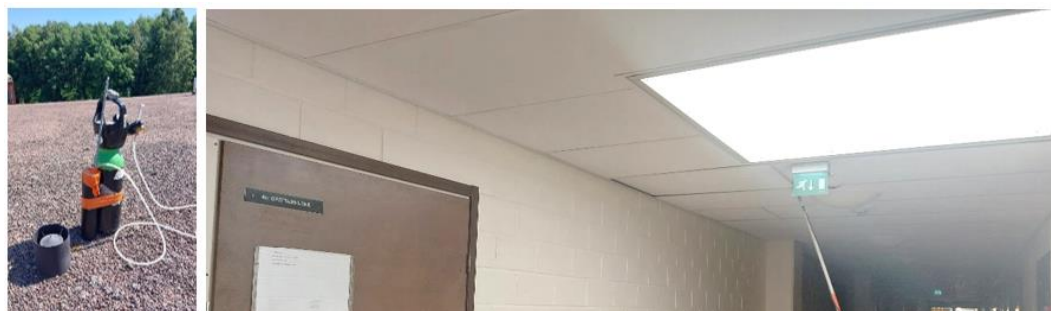
Merkkiainekaasu laskettiin alipainetuulettimen kautta eristetilan pohjalle vesikatolta käsin noin 3 l/min koko merkkiainekokeen teon ajan (noin 15 min). Normaalissa painesuhteissa ei havaittu merkkiaineen kulkeutumista yläpohjasta. Merkkiainetta alkoi vuotaa runsaasti yläpohjasta sisäilmaan välittömästi, kun käytävä alipaineistettiin koneellisesti. Samalla käytävälle levisi maakellarin haju. Ilmavuotoa tapahtui alakattotilasta, ontelolaattojen sauma- ja liitoskohdista. Tarkkojen vuotopaikkojen havainnointi ei ollut mahdollista runsaan ilmavuodon vuoksi.

*Kuva 38. Käytävällä 438 havaittiin ilmavuotoa yläpohjasta merkkianekokeessa välittömästi, kun alipaineistuslaite käynnistettiin. Merkkiaine laskettiin yläpohjan eristetilaan alipainetuuletusventtiilin kautta.*

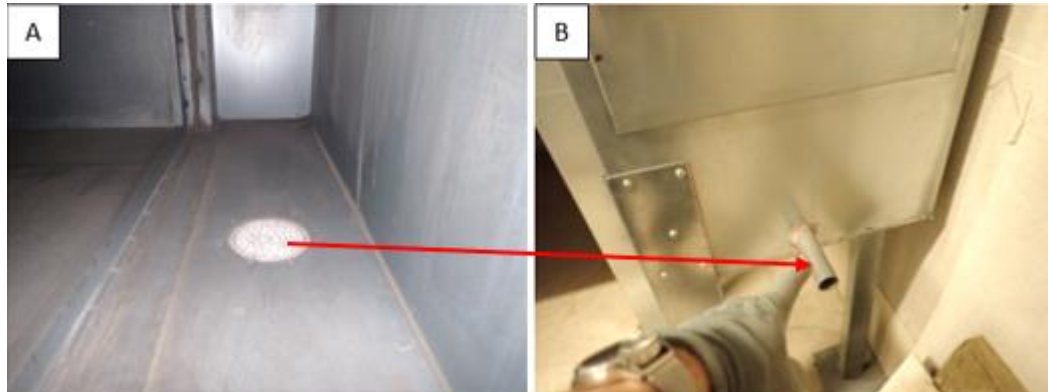
*Kuva 40a ja b. Iv-koneen 11TF ulkoilmakammio on varustettu viemäröinnillä, mutta sen juoksuputkea ei ole varustettu vesilukolla, eikä viemäriä ole johdettu lattiakaivoon (vesi valuu konehuoneen lattialle ja se toimii myös ilmareittinä tuloilmakoneelle).*

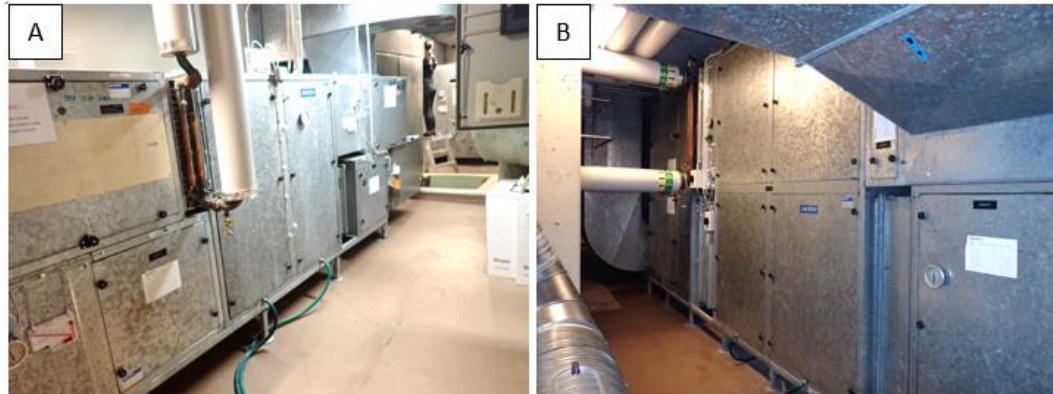
*Kuva 43a ja b. Yleiskuvat alkuperäisistä ilmanvaihtokoneista. Ilmanvaihtokoneiden runko-osissa havaittiin paikoin ilmavuotoja (saumakohdat, huoltoluukut ja läpiviennit).*

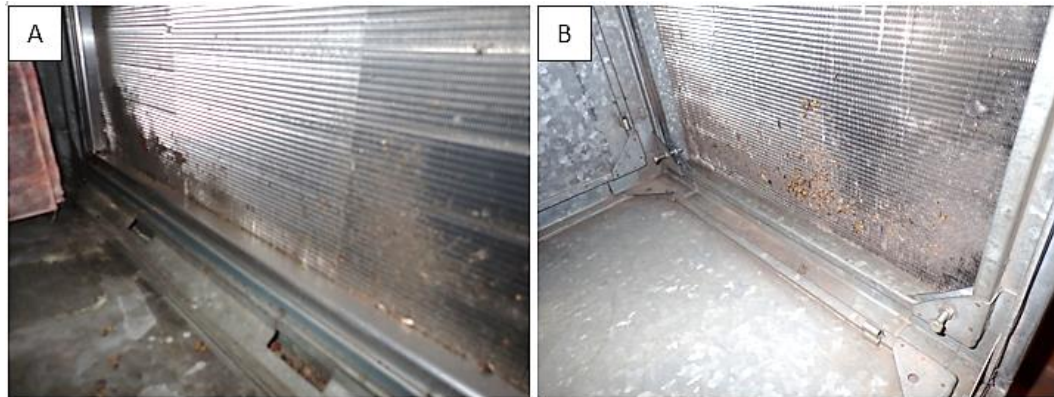
*Kuva 45a ja b. Yleiskuvat iv-koneiden pattereista. Patterit ja kammiot ovat likaisia ja niissä on paikoin runsaasti myös hyönteisiä.*

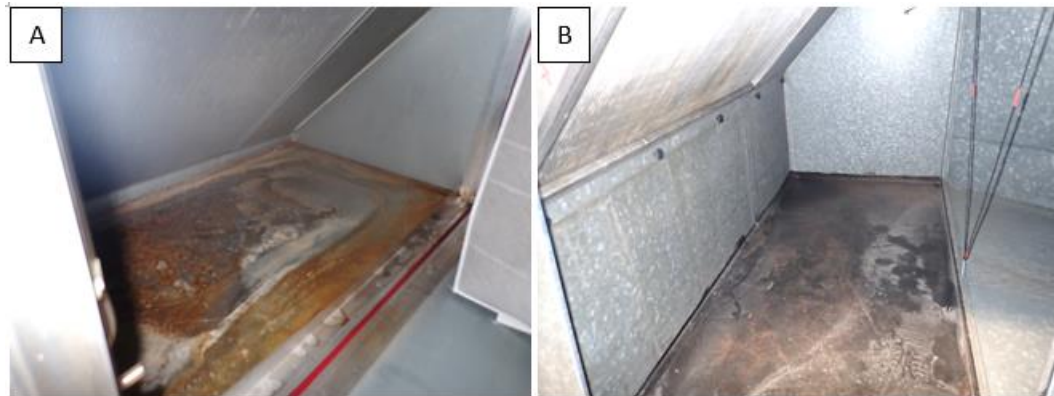
*Kuva 46a ja b. Yleiskuvat iv-koneiden lto-osista (vastavirtakenno). Kammioiden pohjilla on jälkiä seisoneesta vedestä ja lisäksi paikoin korroosiota. Osa pohjista on mahdollisesti käsitelty/pinnoitettu mustalla aineella (oikeapuoleinen kuva). Mahdollisesta pinnoitteesta ei havaittu hajua.*

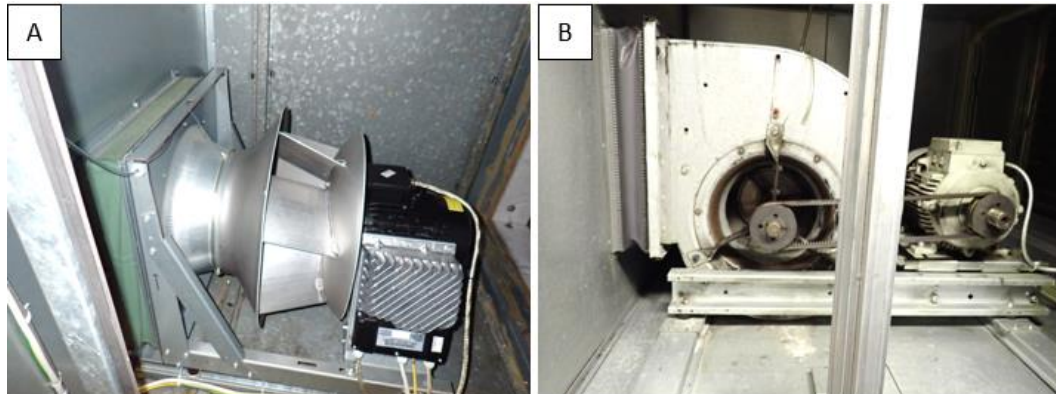
*Kuva 47a ja b. Yleiskuvat iv-koneiden puhallinkammioista. Puhaltimet on saneerattu pääosin suoravetoisiksi (vasemmanpuoleinen kuva), pois lukien iv-koneiden 03 poistoilmapuhallin ja 07 tuloilmapuhallin, jotka ovat edelleen hihnavetoisia (oikeanpuoleinen kuva). Tulo- ja poistoilmakoneiden puhallinkammiot olivat hieman likaisia.*

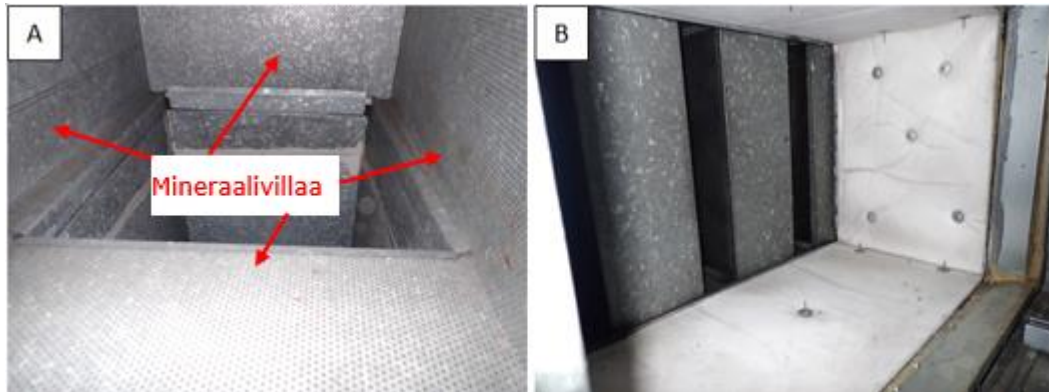
*Kuva 49a ja b. Yleiskuvat tuloilmakammioista (vasemmanpuoleinen kuva) ja äänenvaimenninkammioista (oikeanpuoleinen kuva).*

*Tuloilmakammioissa on äänenvaimennusmateriaalina suojaamaton mineraalivillaa (tai sen päällä paikoin oleva lasikuitukangas on pahoin hapristunut). Äänenvaimentimia on suojattu lasikuitukankaalla, mutta se on paikoin hieman repeytynyt. ÄV-kammioiden äänenvaimennuseristeet on poistettu tai vaihdettu polyesterikuitumateriaaliin (oikeanpuoleinen kuva).*

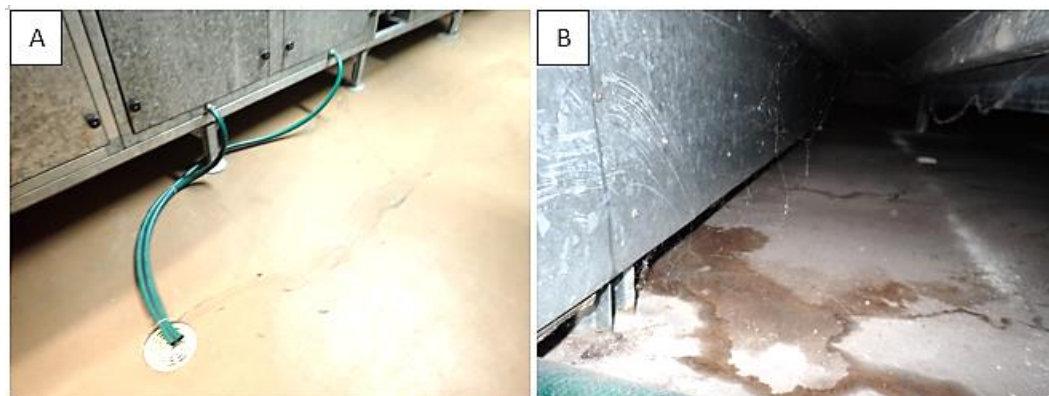
*Kuva 50a ja b. Iv-koneilla ei ole asianmukaista viemärointiä. Viemärointi on toteutettu vesilukottomalla puutarhaletkulla tai viemärointiä ei ole asennettu ollenkaan ja vedet johdetaan suoraan lattiapinnoilla (oikeanpuoleinen kuva).*

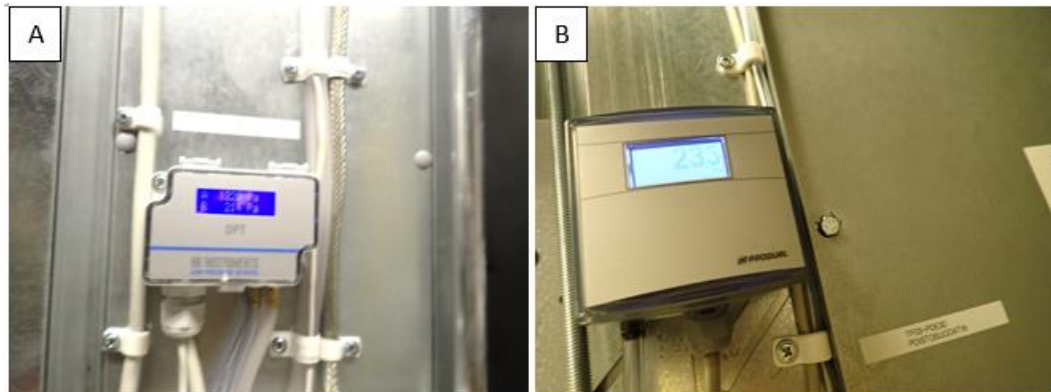
*Kuva 51a ja b. Yleiskuvat iv-koneiden mittausantureista. Anturit on silmämääräisesti arvioiden pääosin uusittu (uudehkoja), mutta osa toimilaitteista (esim. peltimoottorit ja kiertovesipumpput) ovat edelleen alkuperäisiä ja/tai ikääntyneitä.*

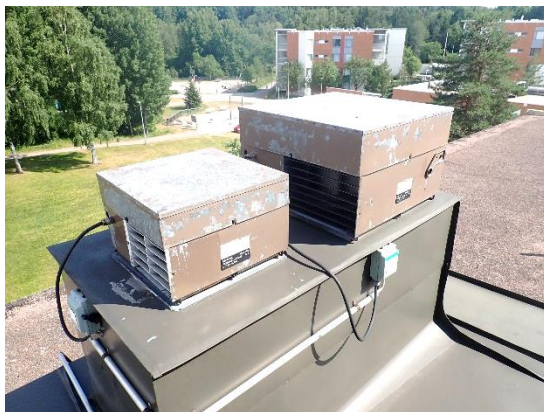
*Kuva 52. Yleiskuva huippuimureista. Vesikatolla sijaitsevat poistoilmahuuhtimet ovat alkuperäisiä ja aistinvaraisesti arvioiden toimintakuntoisia. Osa puhaltimista on oletettavasti poistettu käytöstä (sähkönsyöttöjohto katkaistu).*

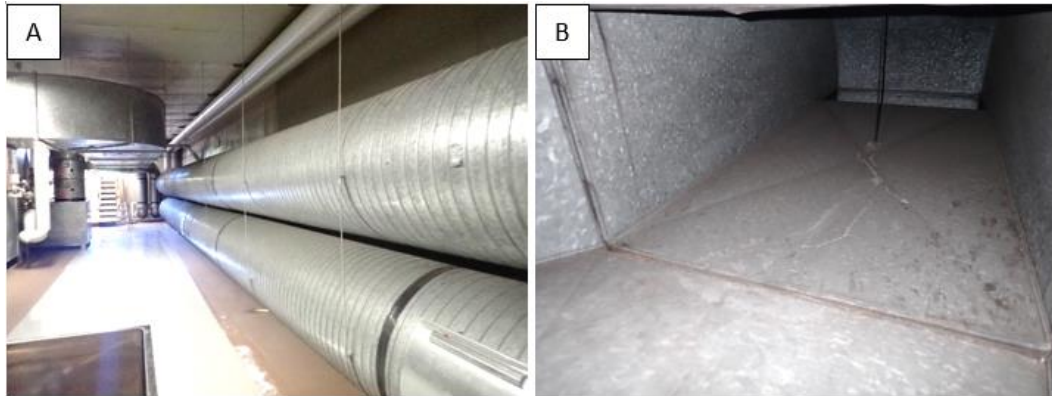
*Kuva 53a ja b. Yleiskuvat iv-konehuoneessa sijaitsevista tulo- ja poistoilmakanavista. Pyöreissä kanavissa ei aistinvaraisesti havaittu ilmavuotoa, mutta kantikkaan muotoisissa kanavissa havaittiin paikoin selkeää ilmavuotoa liitos- ja saumakohdissa.*

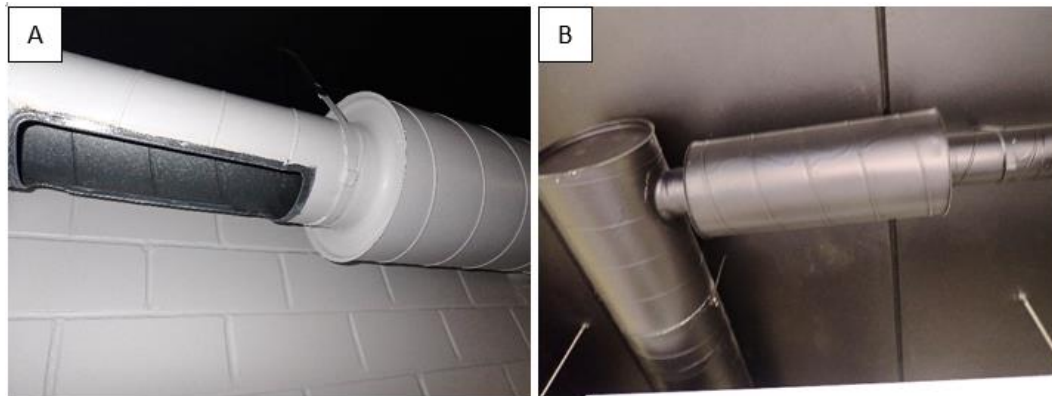
*Kuva 54a ja b. Yleiskuvat tulo- ja poistoilmakanavistojen äänenvaimentimista. Kanavistoissa on äänenvaimentimia, joiden äänenvaimennusmateriaalina on suojaamaton mineraalivilla (tai sen päällä on hapristunut lasikuitukangas). Kanavistoissa on myös rakennusvuodelta peräisin olevia ilmavirran käsisäätöpeltejä ja PRA virtaussäätimiä sekä paikoin myös uudempia virtaussäätimiä.*

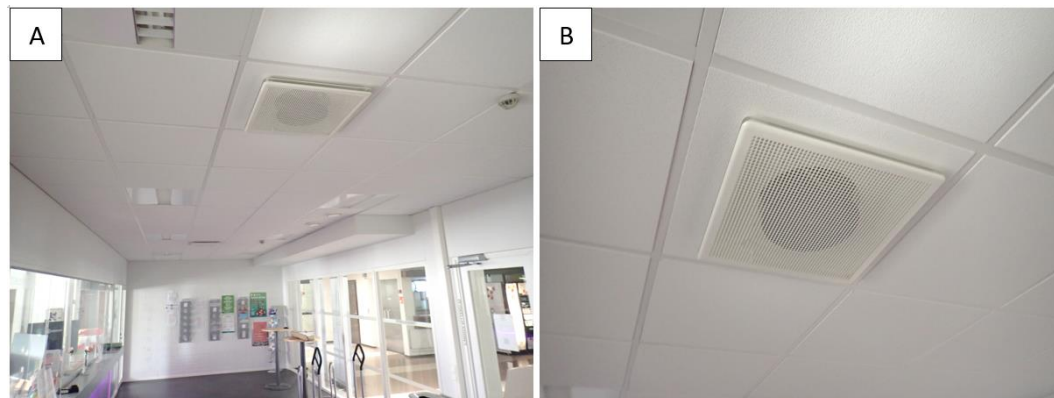
*Kuva 56a ja b. Yleiskuvat uudemmissa tuloilmapäätelaitteista.*

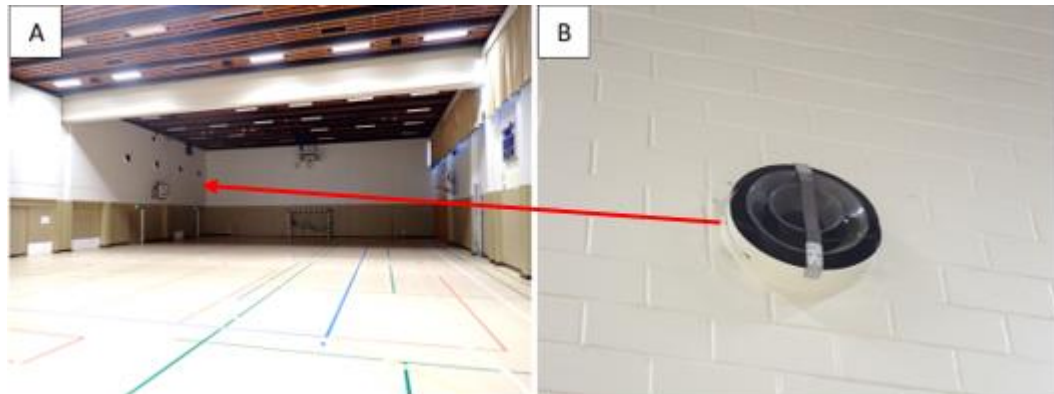
*Kuva 57a ja b. Yleiskuvat liikuntahallin tuloilmajaosta.*

*Tuloilmapäätelaitteet on sijoitettu seinäpintaan ja niiden ilma-asetus on leveä, kun se tilan muodon kannalta olisi hyvä olla kapea.*

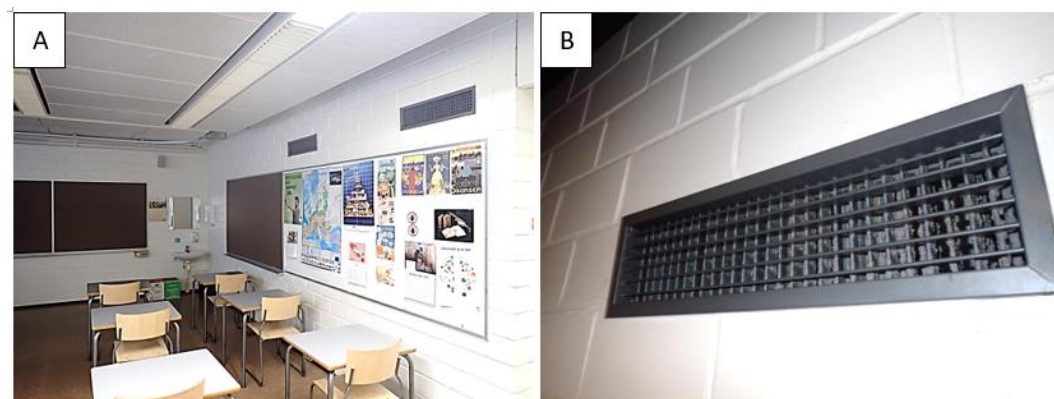
*Kuva 58a ja b. Yleiskuvat 277 opetustilan päätelaitteista ja ilmanjaosta.*

*Tulo- ja poistoilmapäätelaitteet ovat alkuperäisiä säleikköjä ja ne sijaitsevat pääosin opetustilojen seinäpinnoilla. Säleikköjä ei ole varustettu ilmavirran mittaus- ja säätöosalla ja niiden säätäminen tapahtuu säleikön takana olevasta kuristusosasta tai kanavassa sijaitsevasta PRA virtaussäätimestä. Säleiköissä on ilmavirran suuntausmahdollisuus (säleikön rivojen asentojen muuttaminen muuttaa ilmavirran suuntaa).*

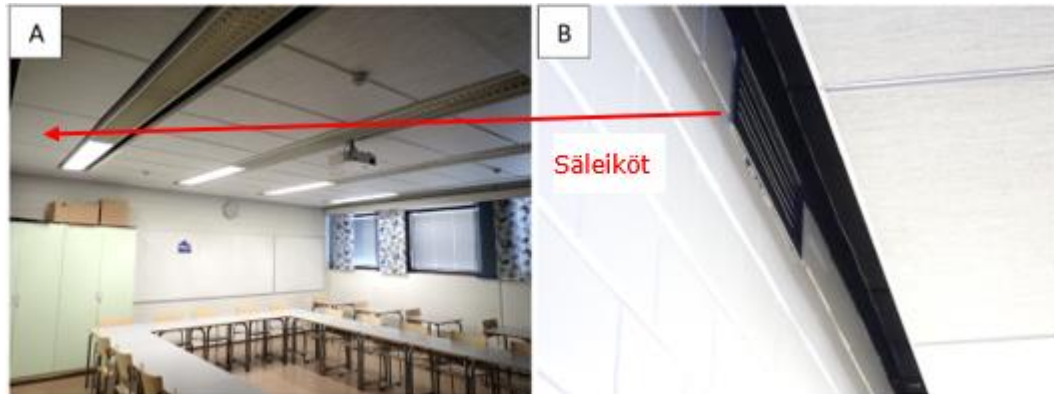
*Kuva 59a ja . Luokkatilassa 282 on tulo- ja poistoilmasäleiköt sijoitettu katon akustiikkalevyn tasolle (akustiikkalevyt ovat laskettu alas valaisimien tasolle). Tuloilma virtaa akustiikkalevyjen yläpuolella olevaan tilaan ja tarkasteluhetkellä siinä ei ollut virtausta (tilassa ei ollut tuloilmaa). Syytä ei tarkemmin selvitetty, mutta aluetta palveleva iv-kone oli käynnissä tarkasteluhetkellä.*

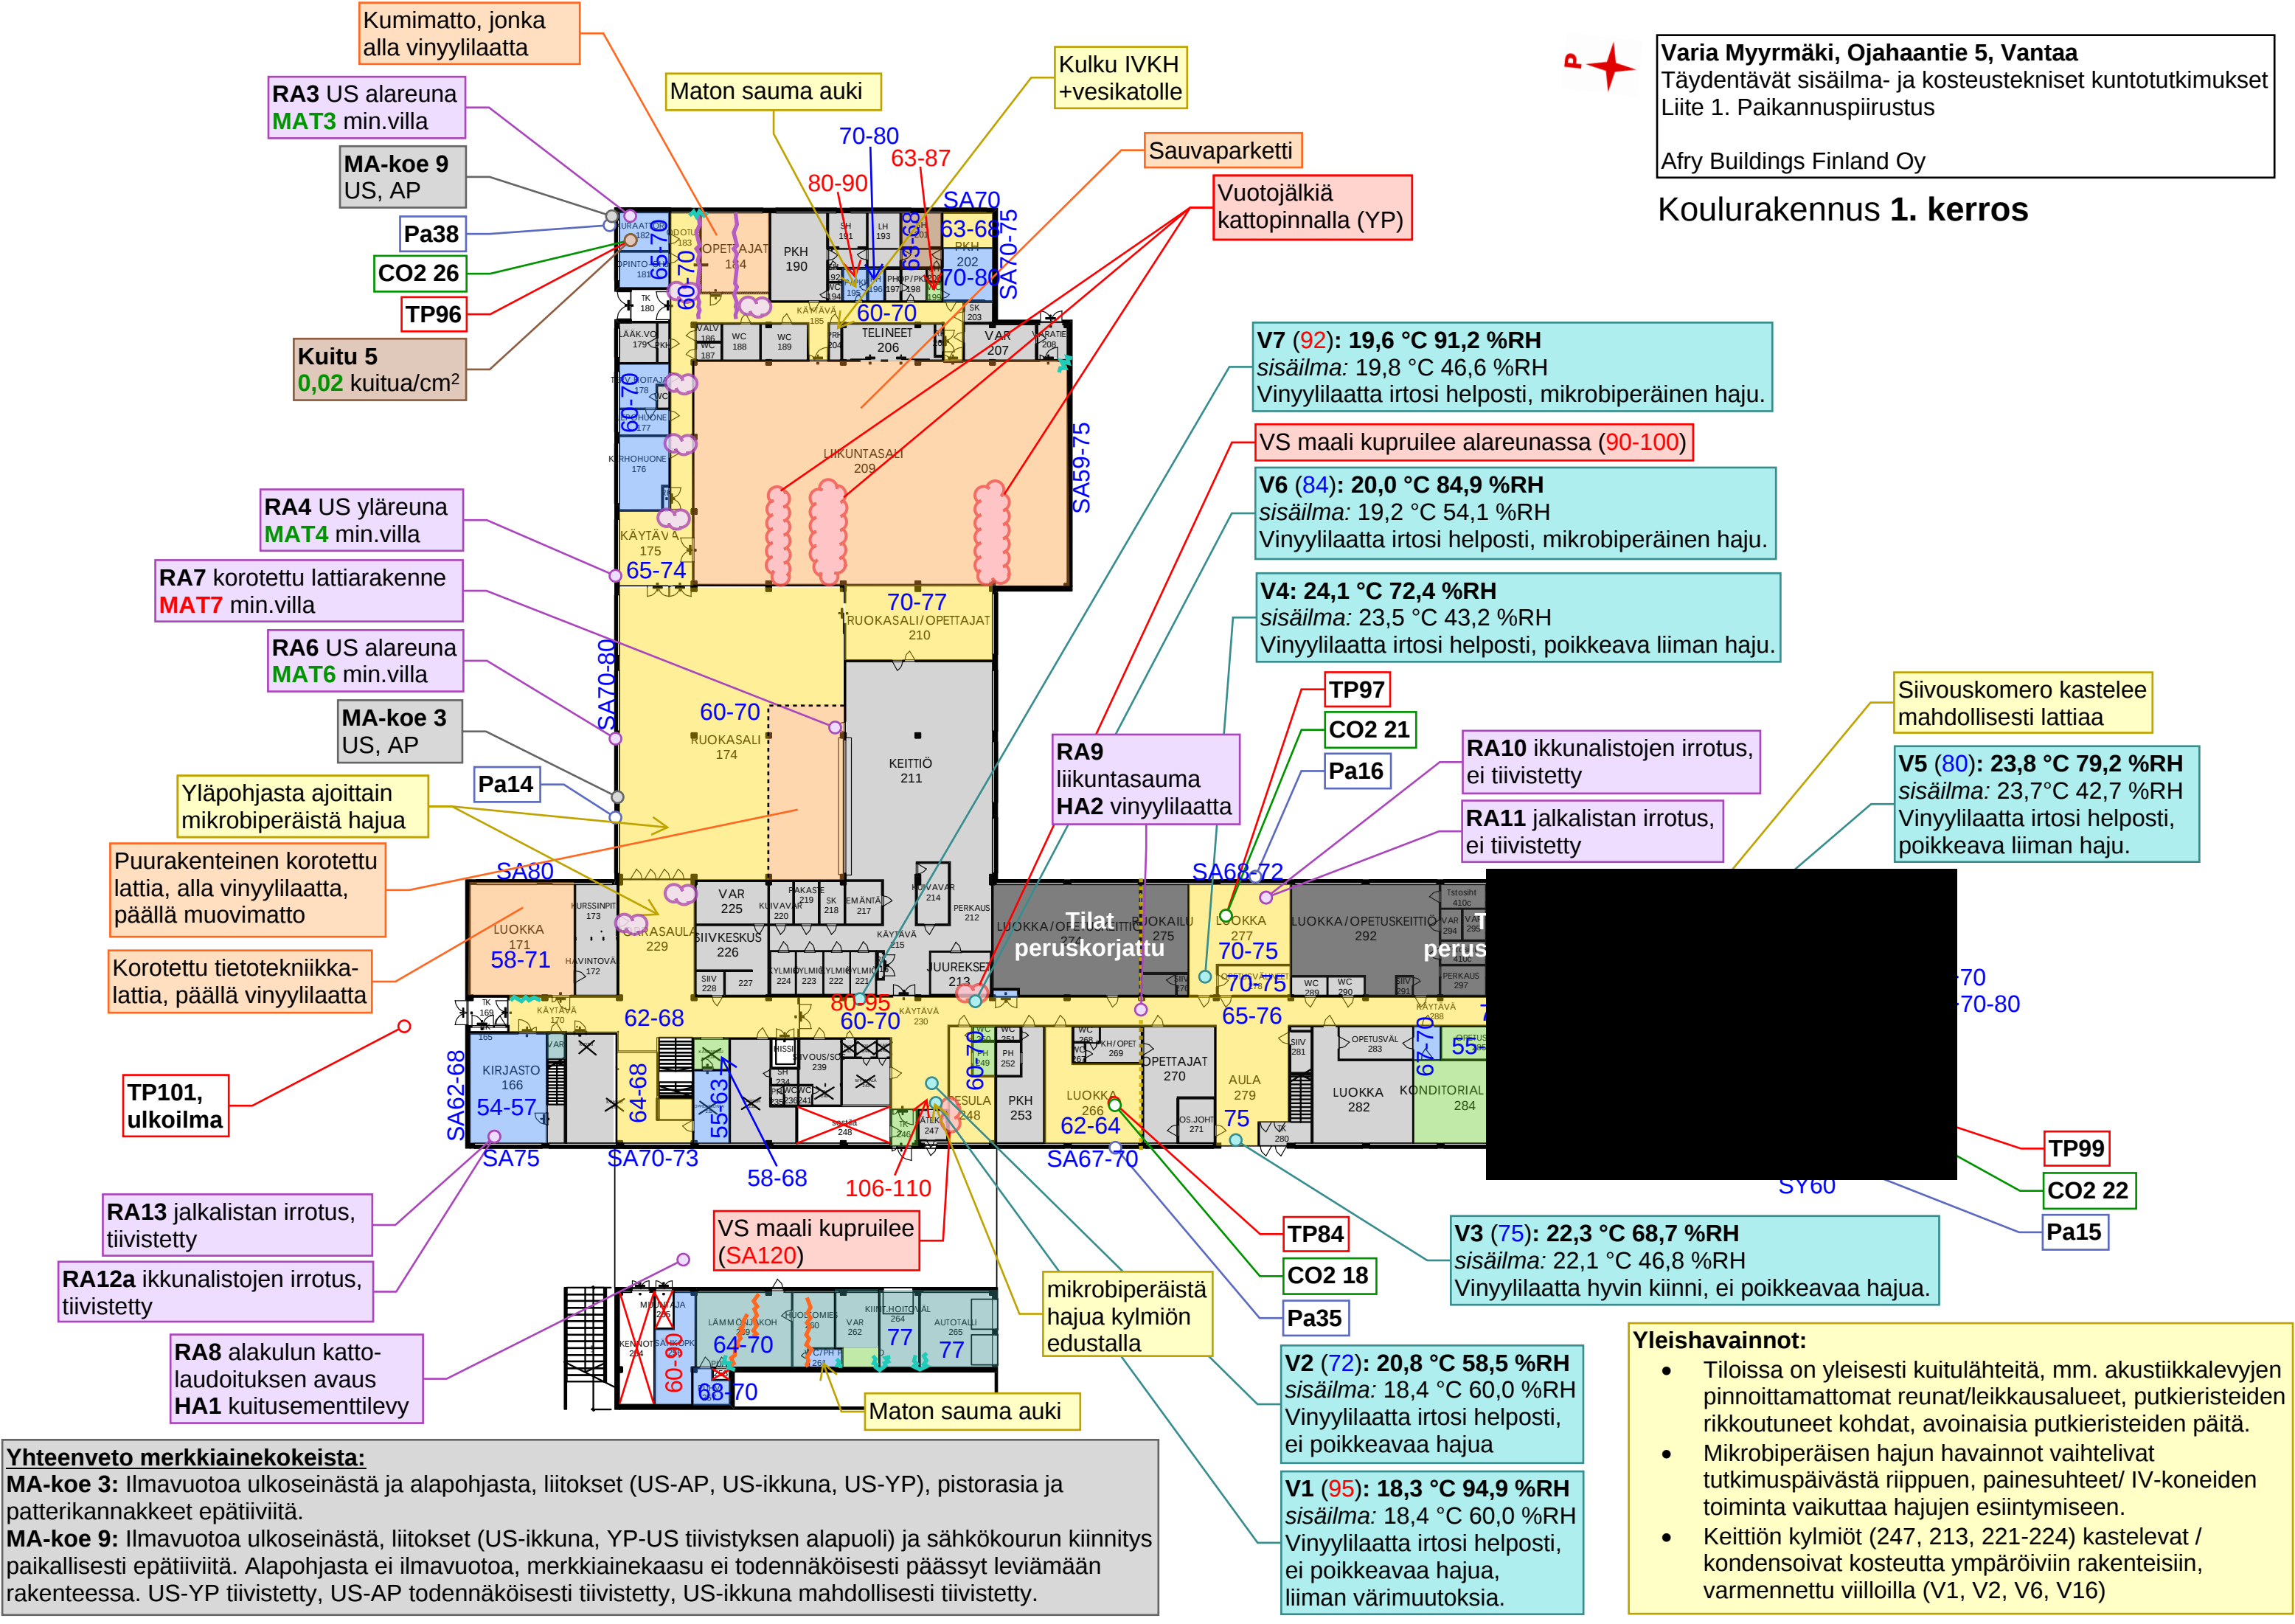
**Koulurakennus 1. kerros**

Siivouskomero kastelee mahdollisesti lattiaa

**V5 (80): 23,8 °C 79,2 %RH**  
sisäilma: 23,7 °C 42,7 %RH  
Vinyylilaatta irtosi helposti, poikkeava liiman haju.

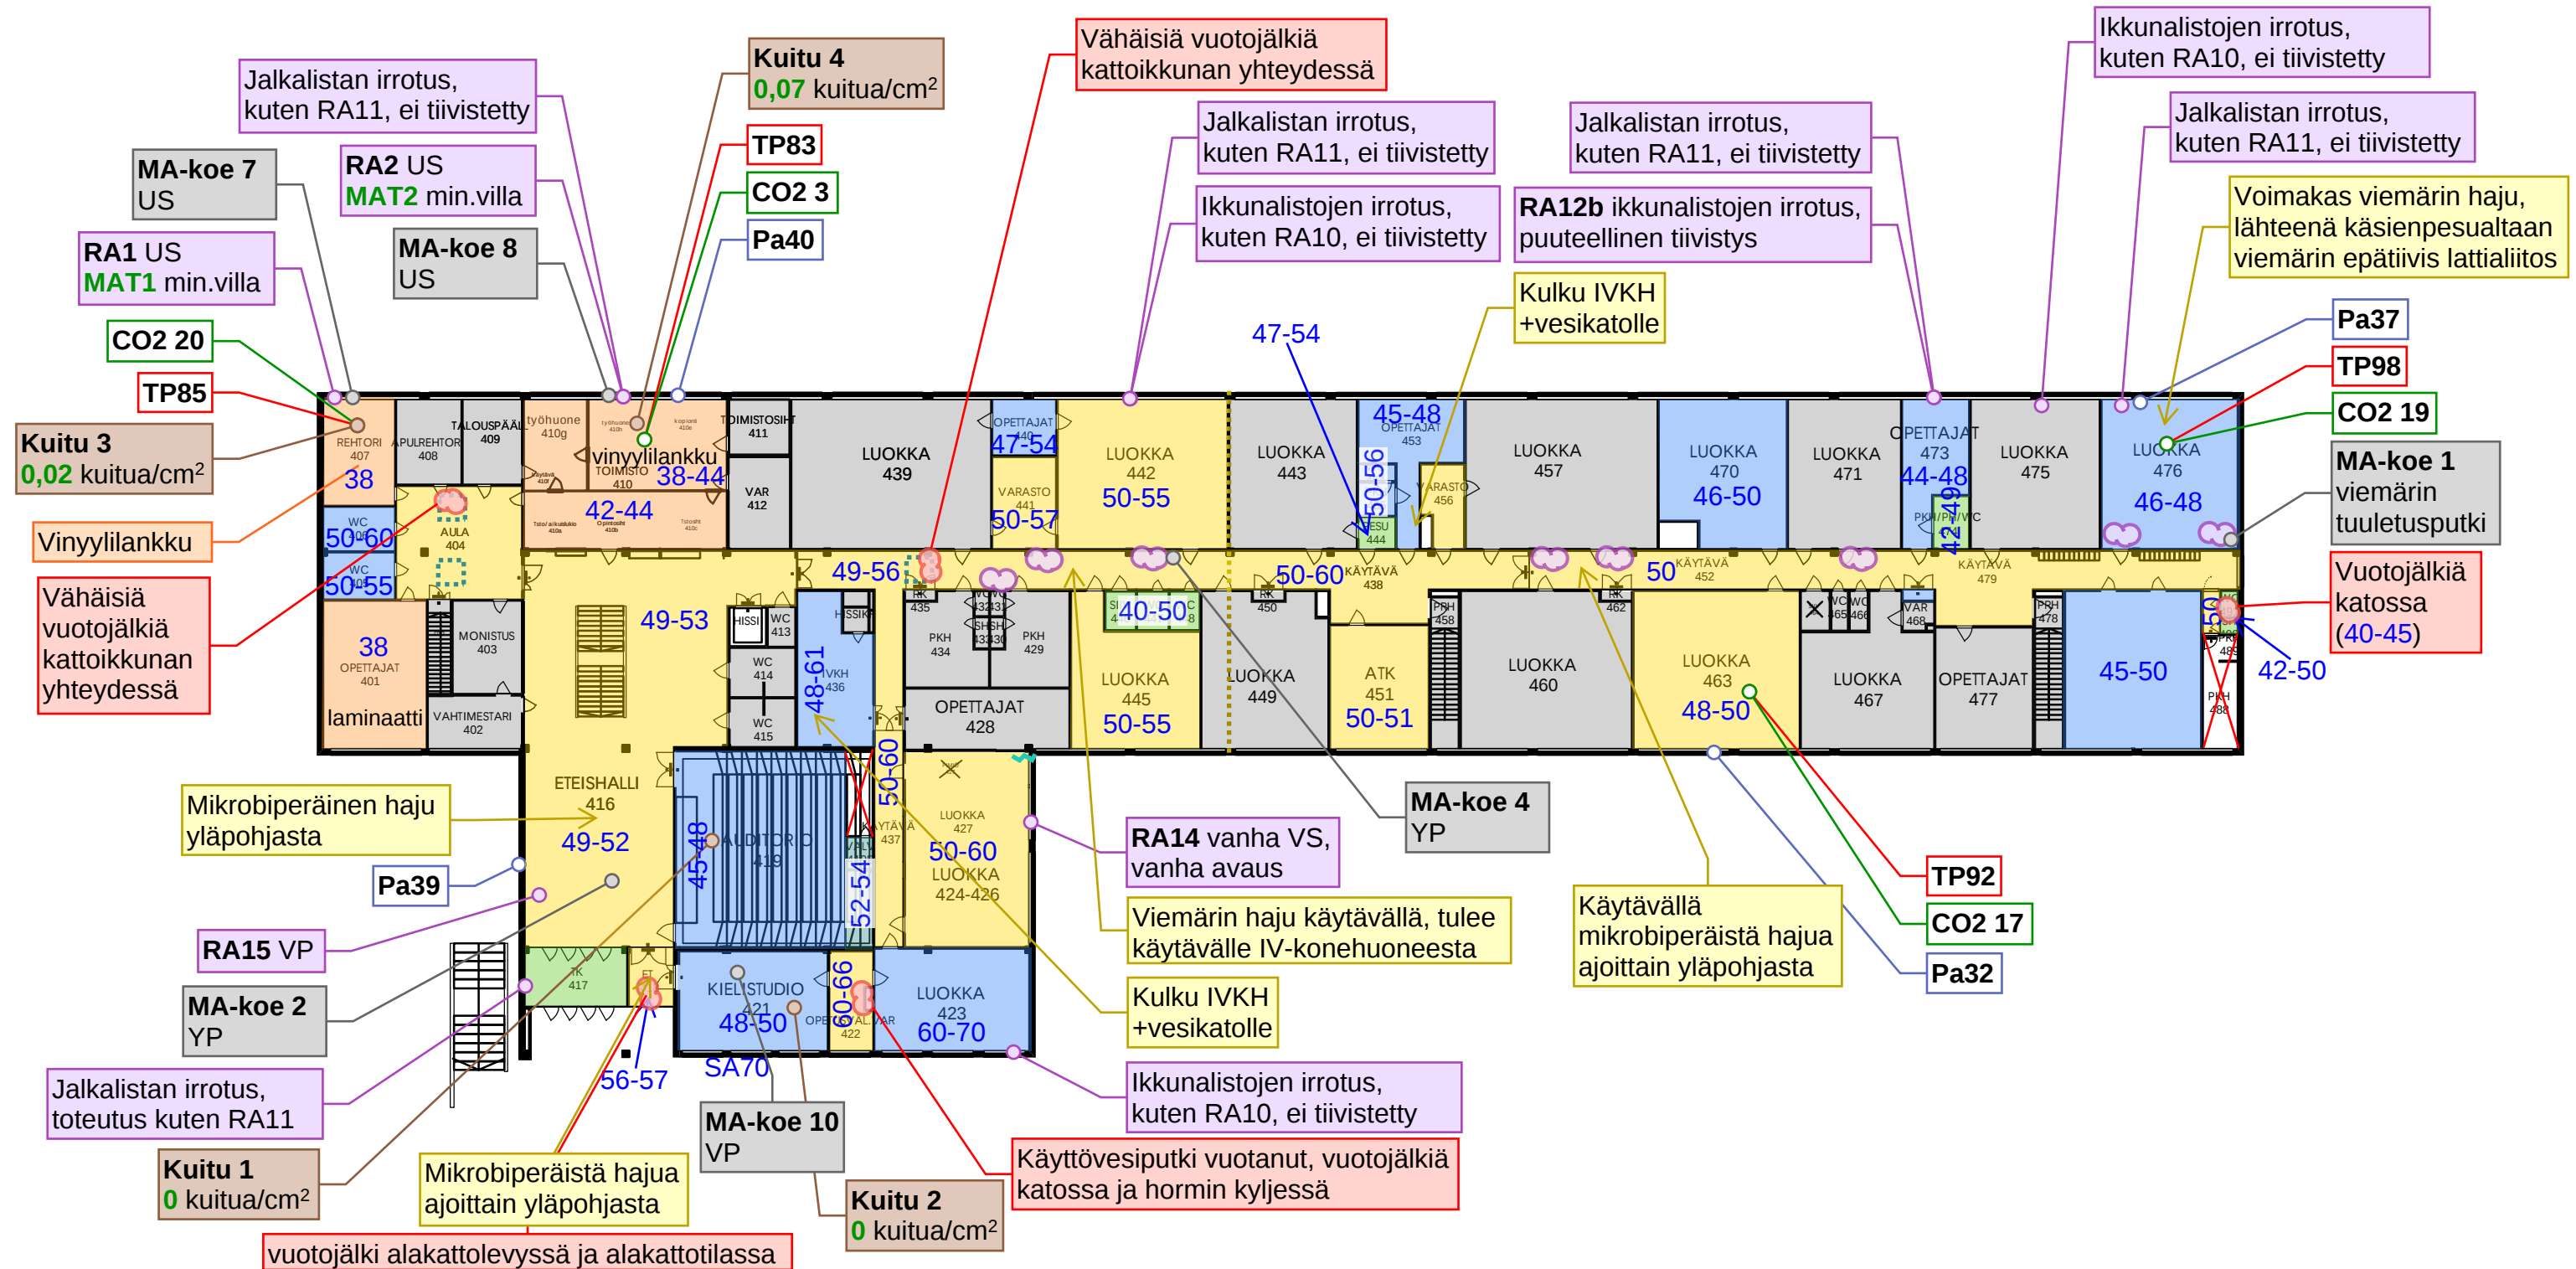
## Koulurakennus 2. kerros

**Yhteenveto merkkiainekokeista:**  
**MA-koe 1:** Viemärin tuuletusputkessa ei ilmavuotokohtia, tilan viemärin hajun lähde on vesipisteen viemäriputken epätiivis tiiviste lattiatason liitoksessa (varmennetty tilan alipaineistuksessa).  
**MA-koe 2:** Ilmavuotoa yläpohjasta, liitokset (ontelolaatan saumat/liitokset) ja läpiviennit epätiivisiä alakattotilassa.  
**MA-koe 4:** Ilmavuotoa yläpohjasta, liitokset (ontelolaatan saumat/liitokset) ja läpiviennit epätiivisiä alakattotilassa.  
**MA-koe 7:** Ilmavuotoa ulkoseinästä, liitokset (VP-US, US-ikkuna, YP-US) ja sähkökourun kiinnityksen epätiivisiä.  
**MA-koe 8:** Ilmavuotoa ulkoseinästä, liitokset (US-ikkuna, US elementtisauma) ja putkikannake epätiivisiä.  
**MA-koe 10:** Merkkiainekaasu LJH:een VP sähköläpivientien viereen, ei ilmavuotoa yläpuoliseen tilaan (tila 421).

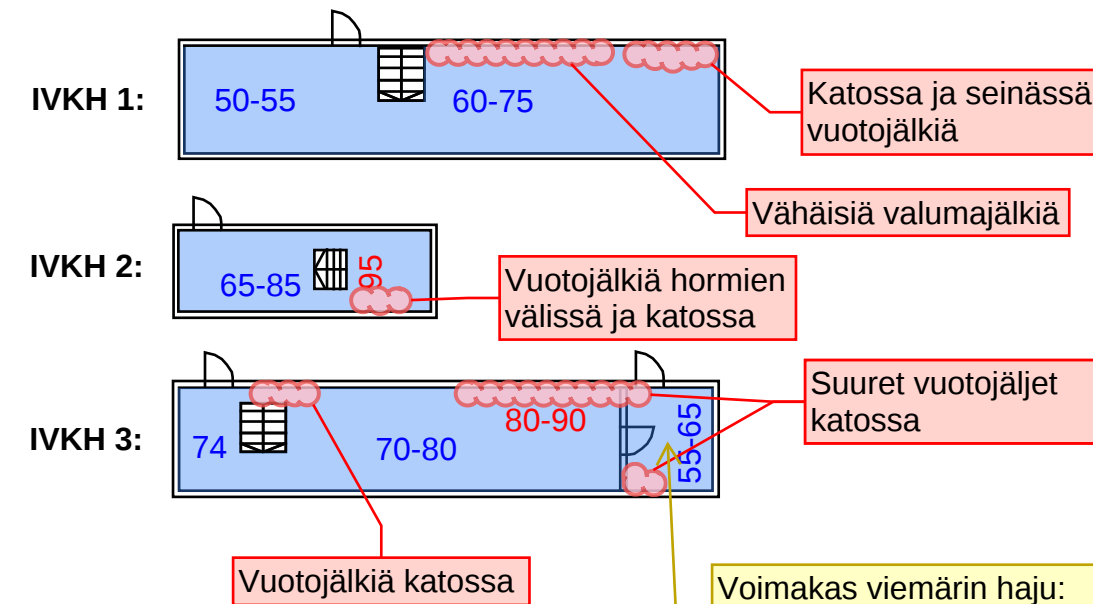
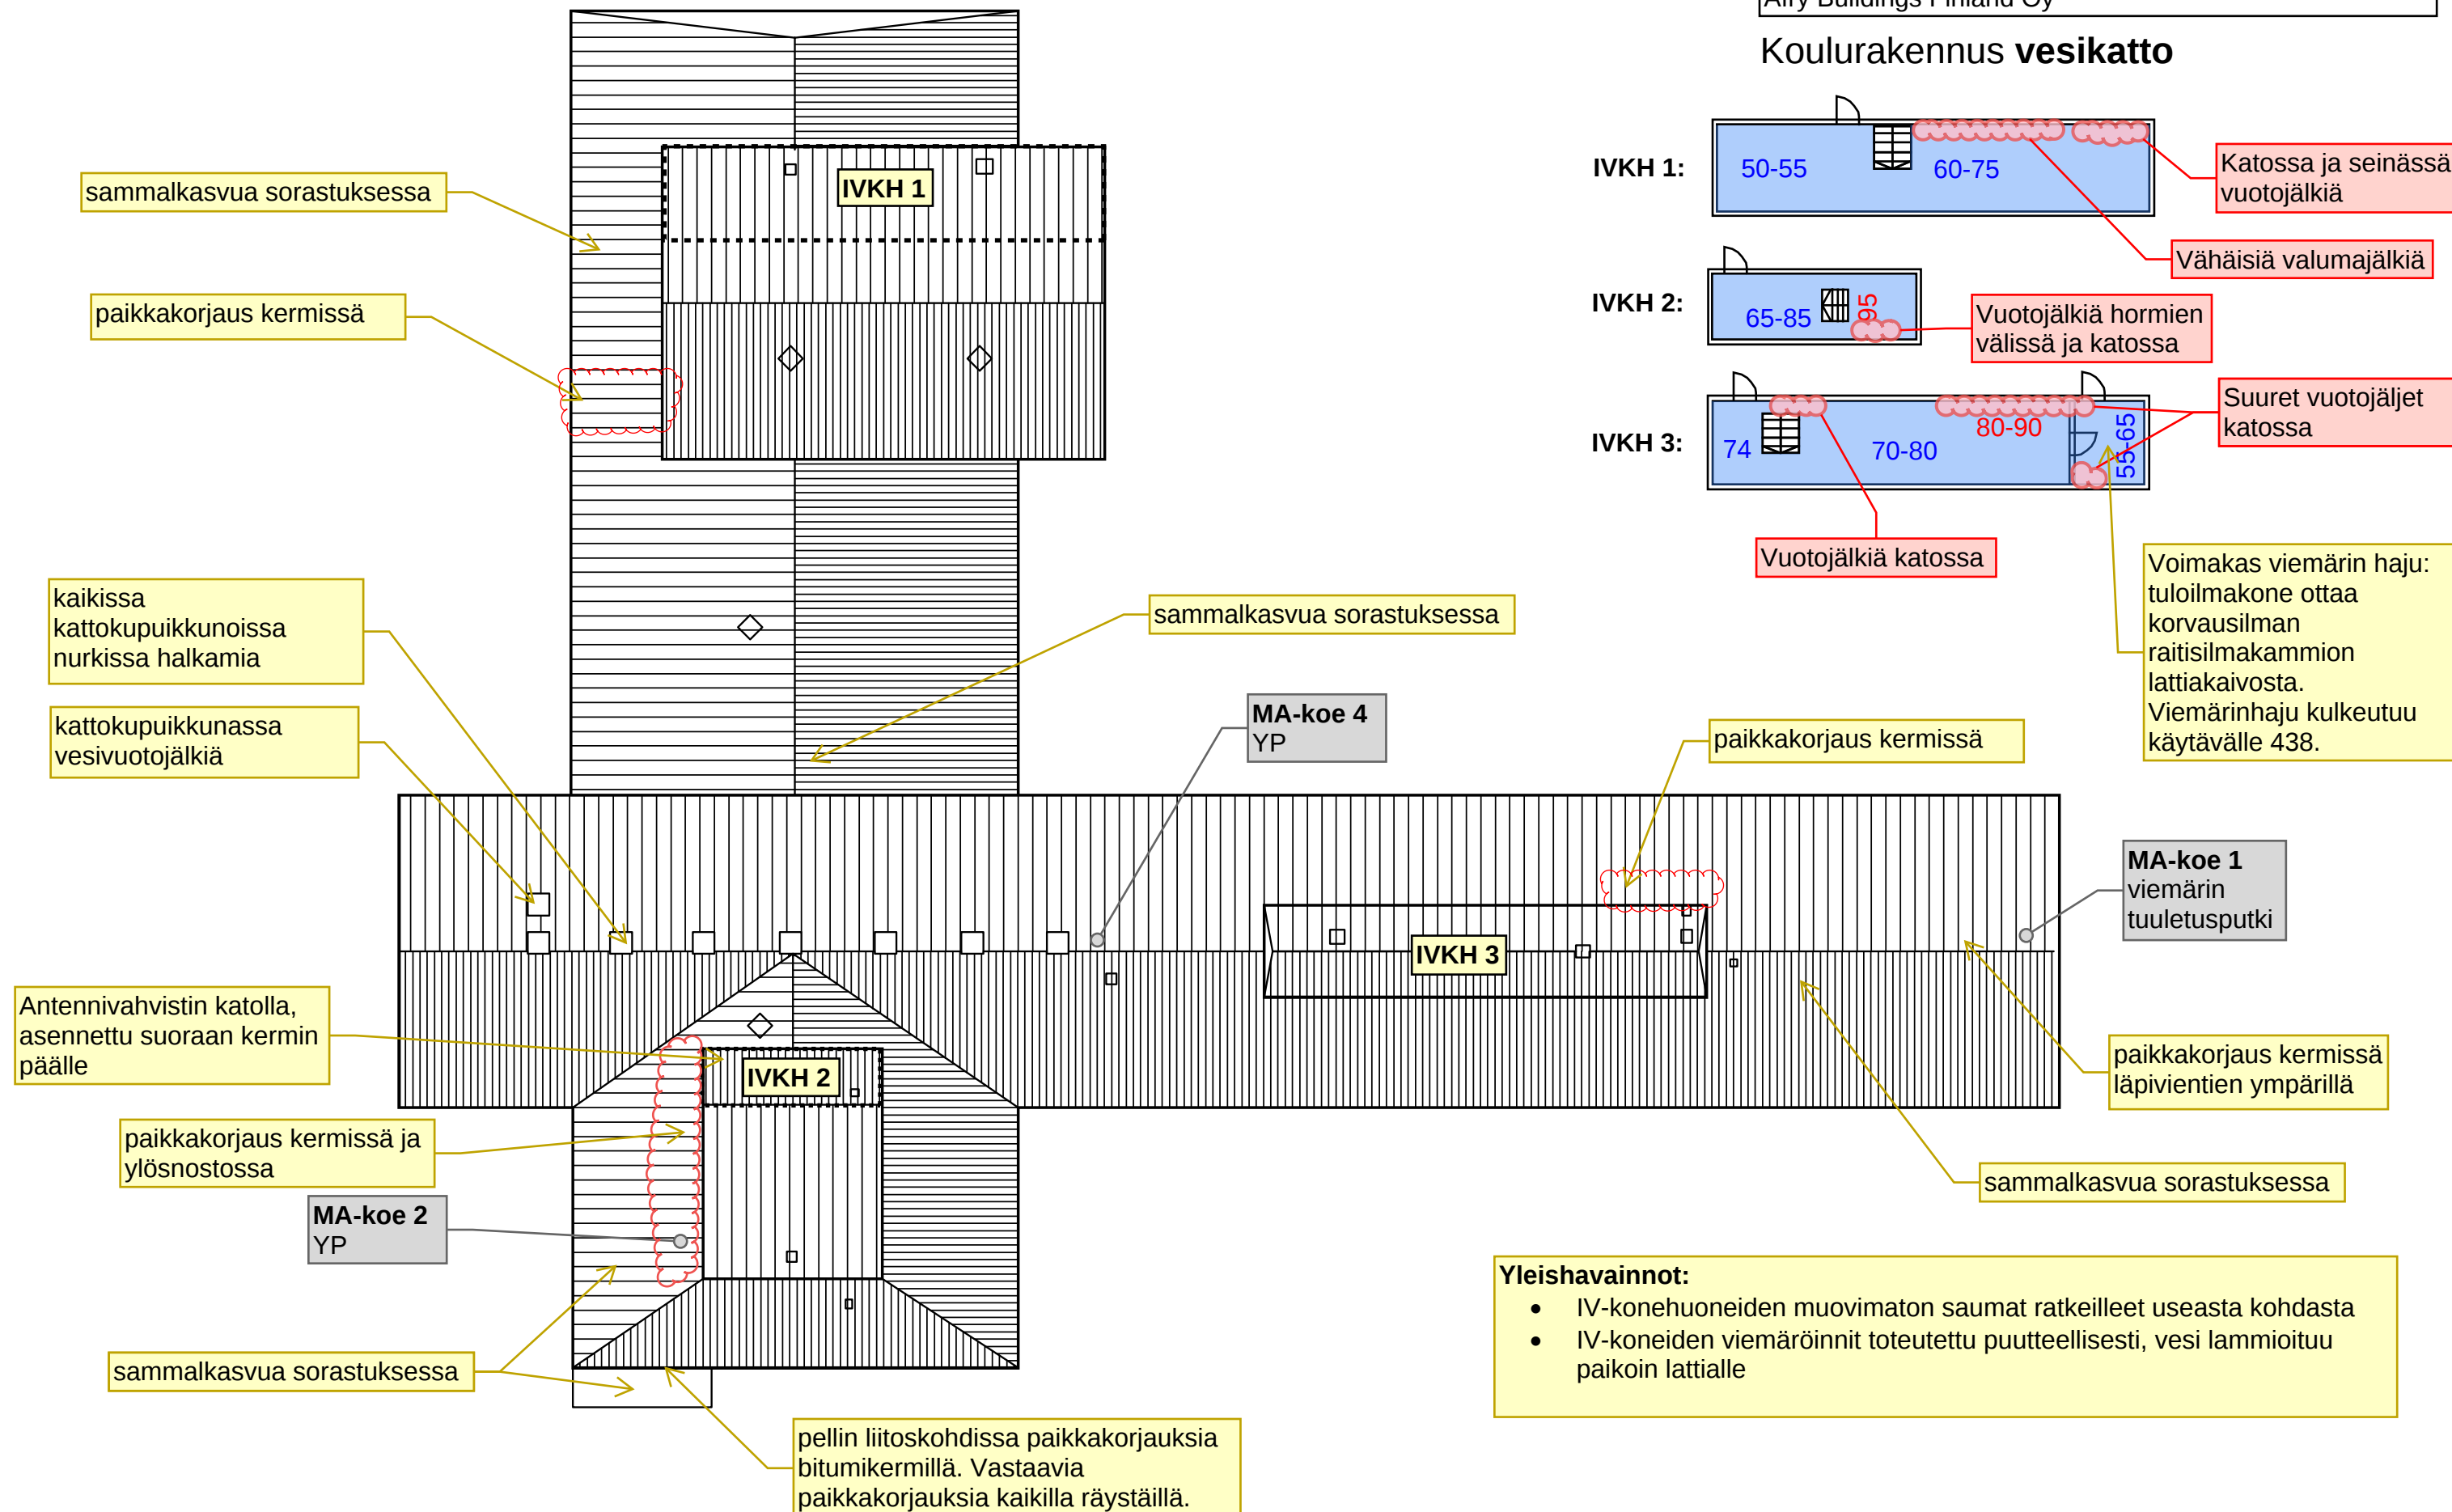
## Koulurakennus vesikatto

- Yleishavainnot:**
- IV-konehuoneiden muovimaton saumat ratkeilleet useasta kohdasta
  - IV-koneiden viemäroinnit toteutettu puutteellisesti, vesi lammioituu paikoin lattialle

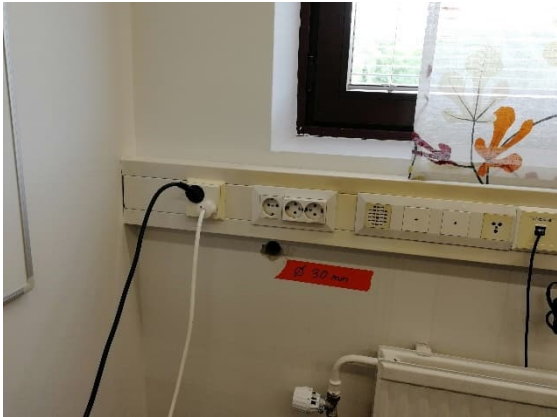
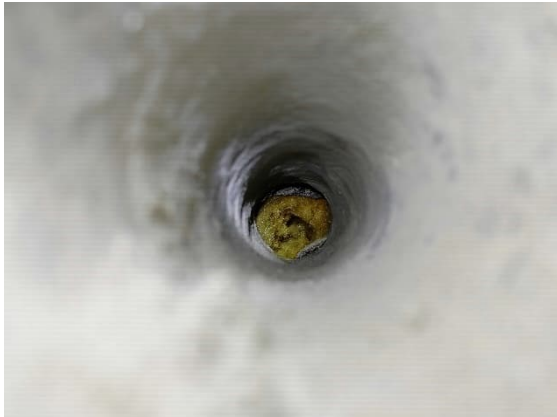
| Avaus ja materiaalinäyte | Rakennusosa, tila ja rakenne |
|---|---|
| <p>Rakenne sisäpinnasta lueteltuna:</p> <ul style="list-style-type: none"> <li>• Maali</li> <li>• Betoninen sisäkuori ~185 mm</li> <li>• Lasivilla ~115 mm</li> <li>• Betoninen ulkokuori, ei avattu pidemmälle</li> </ul> <p>Rakenneavaus tehtiin ulkoseinän sandwich-elementin alaosaan ikkunan alareunan alle.</p> <p>Avauksesta havaittiin merkkisavulla heikko ilmavirtaus rakenteesta sisätiloihin päin.</p> <p>Avauksesta ei havaittu poikkeavaa hajua. Mineraalivilla oli pölisevän kuivaa.</p> <p>Ulkoseinärakenteen mineraalivillasta otettiin materiaalinäyte MAT 1 mikrobianalyysiin. Näytteessä ei todettu mikrobikasvua.</p> | |

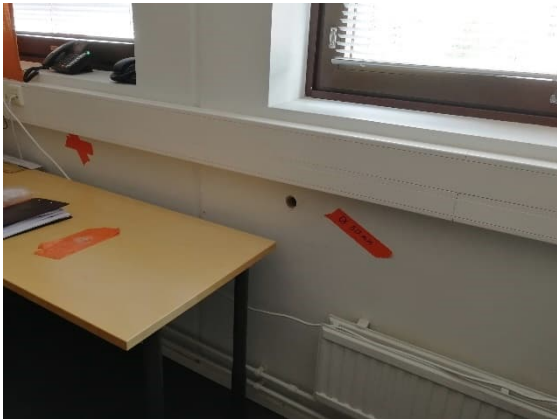
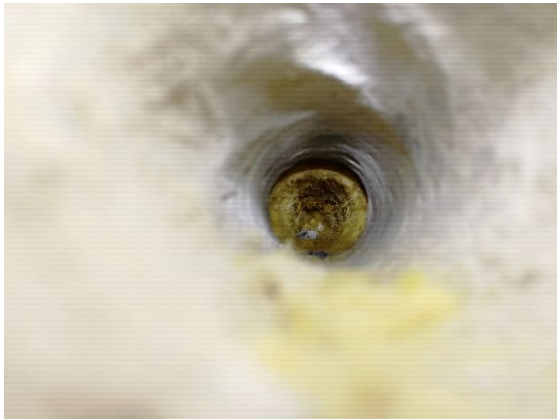
| Avaus ja materiaalinäyte | Rakennusosa, tila ja rakenne |
|---|---|
| <p>Rakenne sisäpinnasta lueteltuna:</p> <ul style="list-style-type: none"> <li>• Maali</li> <li>• Betoninen sisäkuori ~140 mm</li> <li>• Lasivilla ~160 mm</li> <li>• Betoninen ulkokuori, ei avattu pidemmälle</li> </ul> <p>Rakenneavaus tehtiin ulkoseinän sandwich-elementin alaosaan ikkunan alareunan alle. Kohdan vieressä on ulkopuolella syöksytorvi ja betoninen roiskekouru.</p> <p>Avauksesta havaittiin merkkinä havaittu heikko ilmavirtaus rakenteesta sisätiloihin päin.</p> <p>Avauksesta ei havaittu poikkeavaa hajua.</p> <p>Ulkoseinärakenteen mineraalivillasta otettiin materiaalinäyte MAT 2 mikrobianalyysiin. Näytteessä ei todettu mikrobikasvua.</p> | |
