# Tutkimusselostus

Vantaan ammattiopisto Varia, Myyrmäki

Täydentävät kosteus- ja sisäilmatekniset kuntotutkimukset

Ilmanvaihtotekniset kuntotutkimukset

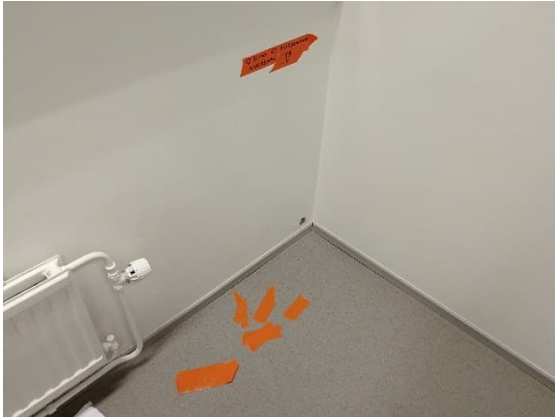
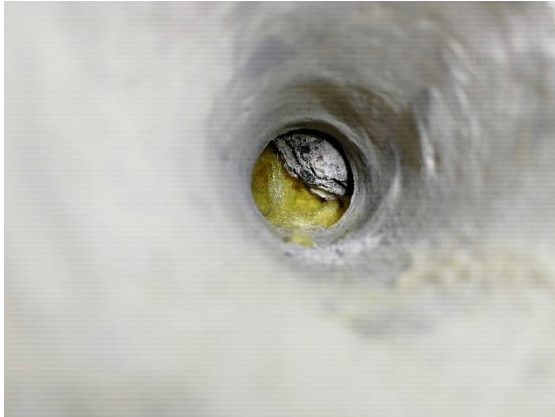
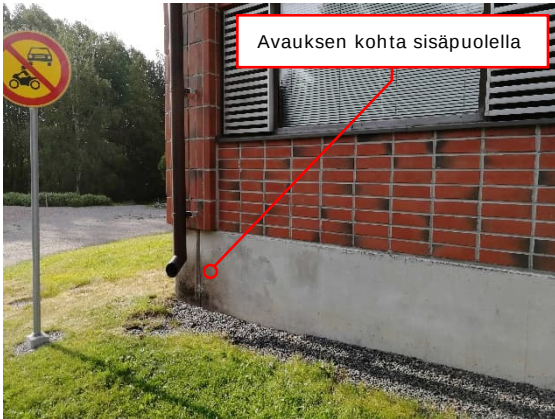
| Avaus ja materiaalinäyte | Rakennusosa, tila ja rakenne |
|---|---|
| <p>Rakenne sisäpinnasta lueteltuna:</p> <ul style="list-style-type: none"> <li>• Maali</li> <li>• Betoninen sisäkuori ~140 mm</li> <li>• Lasivilla ~180 mm</li> <li>• Betoninen ulkokuori, ei avattu pidemmälle</li> </ul> <p>Rakenneavaus tehtiin ulkoseinän sandwich-elementin alaosaan lattianrajaan rakennuksen ulkonurkassa. Kohdassa on kosteusrasitukseen viittaavia jälkiä ulkopuolella syöksytorven roiskevesistä.</p> <p>Avauksesta havaittiin merkkisavulla voimakas ilmavirtaus rakenteesta sisätiloihin päin.</p> <p>Avauksesta havaittiin mikrobiperäinen haju.</p> <p>Ulkoseinärakenteen mineraalivillasta otettiin materiaalinäyte MAT 3 mikrobianalyysiin. Näytteessä ei todettu mikrobikasvua.</p> | |

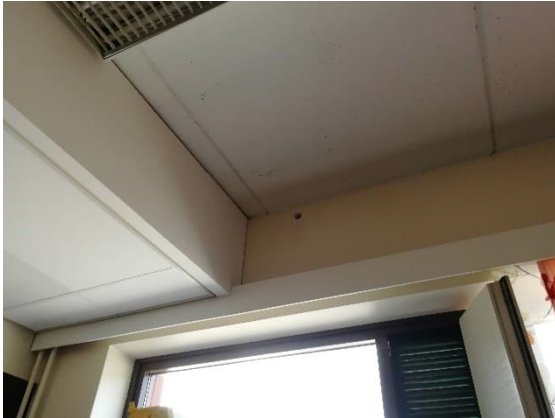
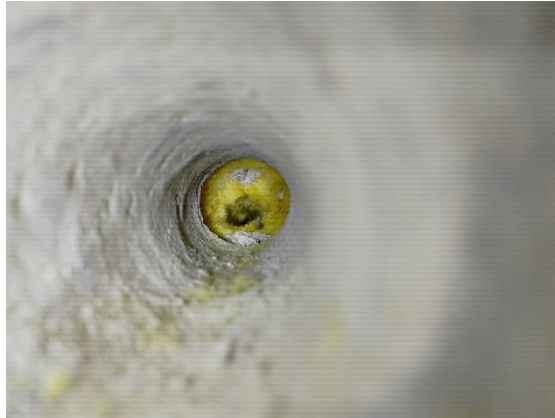
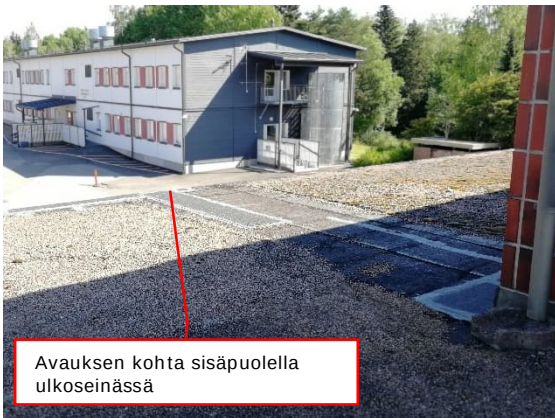
| Avaus ja materiaalinäyte | Rakennusosa, tila ja rakenne |
|---|---|
| <p>Rakenne sisäpinnasta lueteltuna:</p> <ul style="list-style-type: none"> <li>• Maali</li> <li>• Betoninen sisäkuori ~160 mm</li> <li>• Lasivilla ~150 mm</li> <li>• Betoninen ulkokuori, ei avattu pidemmälle</li> </ul> <p>Rakenneavaus tehtiin ulkoseinän sandwich-elementin yläosaan katonrajaan. Kohdan yläpuolella vesikaton kermikatetta on paikkakorjattu suuremmalta alueelta.</p> <p>Avauksesta havaittiin merkkisavulla selvä ilmapvirtaus rakenteesta sisätiloihin päin. Avauksesta ei saatu hajuhavaintoja.</p> <p>Ulkoseinärakenteen mineraalivillasta otettiin materiaalinäyte MAT 4 mikrobianalyysiin. Näytteessä ei todettu mikrobikasvua.</p> | |

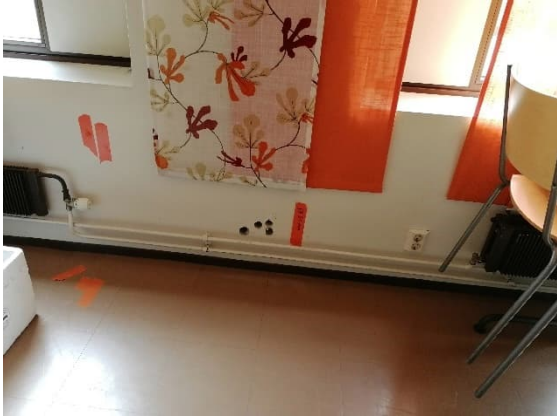
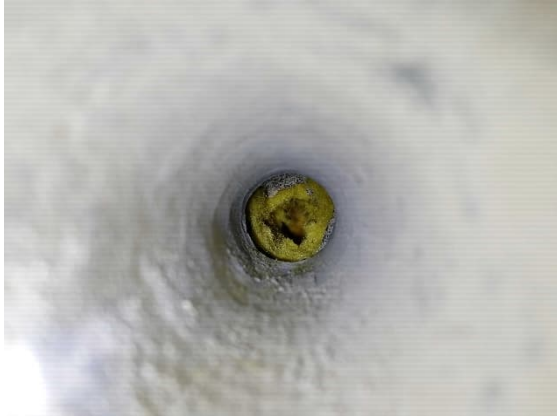
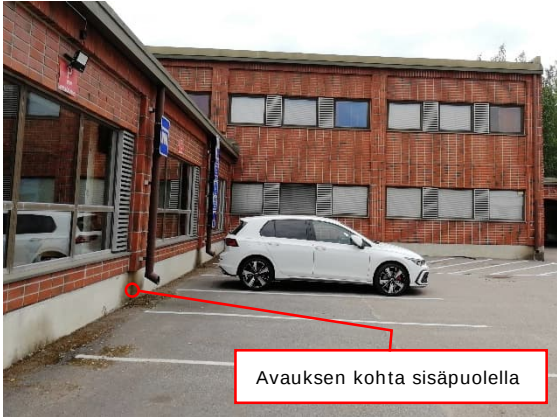
| Avaus ja materiaalinäyte | Rakennusosa, tila ja rakenne |
|---|---|
| <p>Rakenne sisäpinnasta lueteltuna:</p> <ul style="list-style-type: none"> <li>• Maali</li> <li>• Betoninen sisäkuori ~150 mm</li> <li>• Lasivilla ~160 mm</li> <li>• Betoninen ulkokuori, ei avattu pidemmälle</li> </ul> <p>Rakenneavaus tehtiin ulkoseinän sandwich-elementin alaosaan. Kohdassa on kosteusrasitukseen viittaavia jälkiä ulkopuolella syöksytorven roiskevesistä.</p> <p>Avauksesta havaittiin merkkinavulla voimakas ilmavirtaus rakenteesta sisätiloihin päin. Avauksesta havaittiin voimakas mikrobiperäinen haju.</p> <p>Ulkoseinärakenteen mineraalivillasta otettiin materiaalinäyte MAT 6 mikrobianalyysiin. Näytteessä ei todettu mikrobikasvua.</p> | |

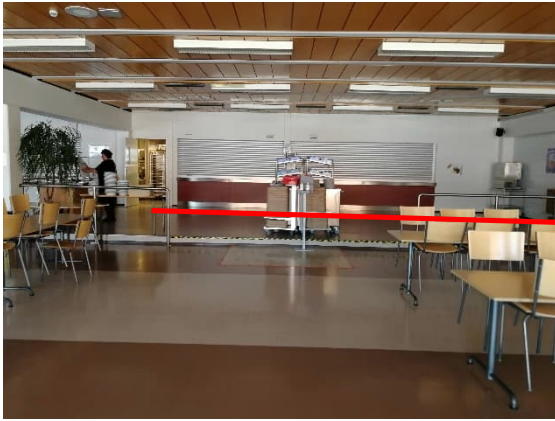
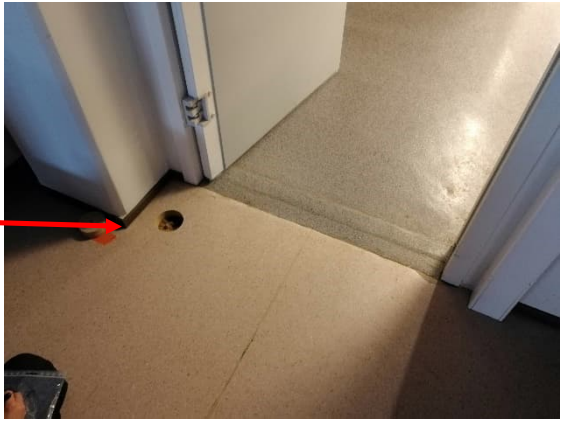
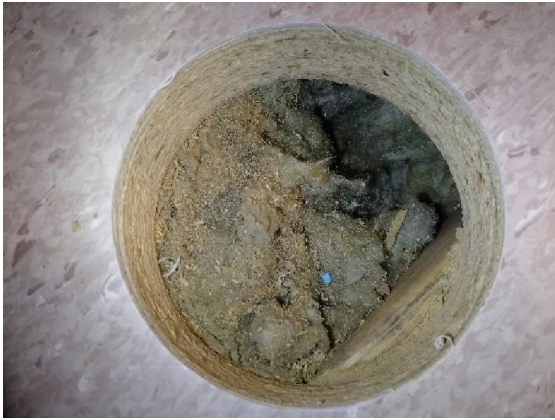
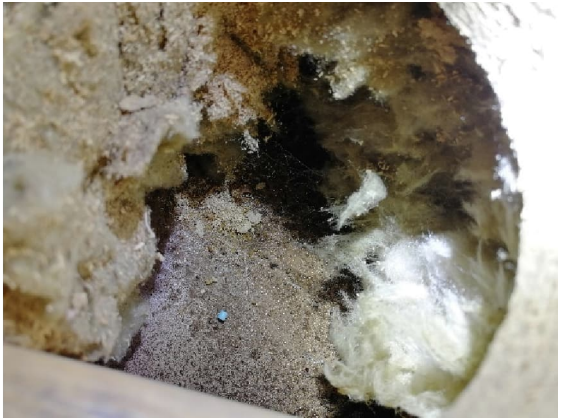
| Avaus ja materiaalinäyte | Rakennusosa, tila ja rakenne |
|---|---|
| <p>Avauksessa tehtiin halkaisijaltaan 100 mm reikä ruokasalin korotetun lattiarakenteeseen keittiön oven kohdalle.</p> <p>Rakenne ylhäältä alaspäin lueteltuna:</p> <ul style="list-style-type: none"> <li>• Muovimatto</li> <li>• Lastulevy 33 mm</li> <li>• Kivivilla 120 mm<br/>+ koolaus 100 mm ja korotuspuu 20 mm</li> <li>• Alapohjan vinyylilaatta (ei avattu pidemmälle)</li> </ul> <p>Rakenneavauksessa on havaittavissa nestemäistä vettä rakenteessa vinyylilaatan pinnalla. Rakenteeseen pääsee vettä keittiön oven kohdalla olevan keittiön akryylimassalattian ja muovimaton liitoksesta. Avauksessa on pieniä ötököitä.</p> <p>Mineraalivilla on tummunutta ja avauksesta havaittiin mikrobiperäinen haju. Korotuspuun puumateriaali on hieman pehmentynyt. Avauksesta havaittiin merkkisavulla heikko ilmavirtaus rakenteesta sisätiloihin päin.</p> <p>Korotetun lattiarakenteen mineraalivillasta otettiin materiaalinäyte MAT 7 mikrobianalyysiin.<br/> <b>Näytteessä todettiin mikrobikasvua.</b></p> | |

- Ruokasalin 174 korotetun puulattiarakenteen ja väliseinän kosteusvaurion korjaus ja kynnyksen toteutus vesitiiviisti
- Liikuntasauaman ilmatiiviyden parantaminen ja muiden liikuntasauomojen tarkastus
- Käytävän 230 kylmiöiden 221, 247, 213 vierustojen lattioiden kosteusvauriokorjauksot sekä kupruilevien seinäpintojen korjauksot (kylmiö 213)
- Kylmiöt on suositeltavaa tarkastaa mahdollisten vesi- ja kondenssivuotojen varalta.
- Opettajien pukuhuoneen 195 muovimaton avoimen sauman paikkakorjaus
- Kaikkien käyttötilojen alapohjan ilmatiiviyden parantaminen. Muun muassa alapohja-ulkoseinäliitokset, läpiviennit ja kiinnikkeiden paikkojen tiivistys. Samalla tulee parantaa myös muiden ulkovaipparakenteiden ilmatiiviyttä.

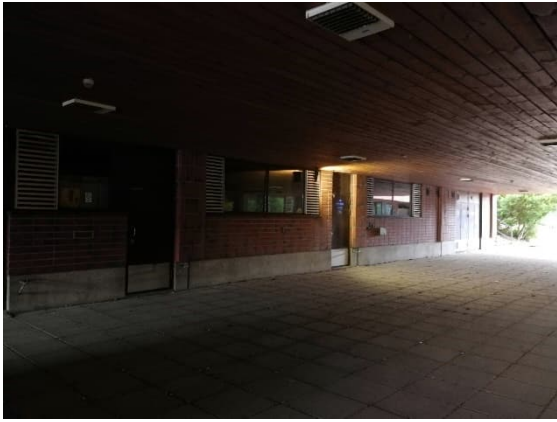
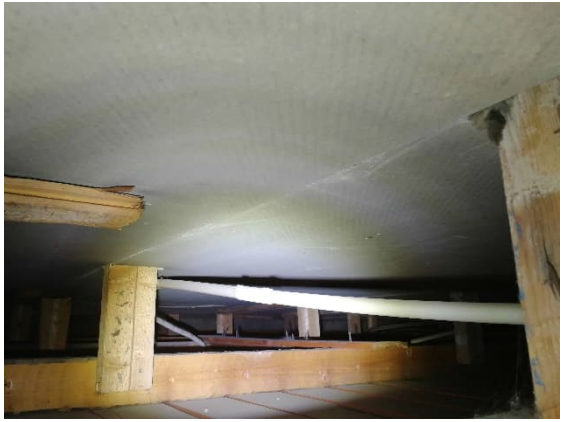
| Avaus ja materiaalinäyte | Rakennusosa, tila ja rakenne |
|---|---|
| <p>Avauksessa avattiin alakulun laudoituksen tarkastusluukku.</p> <p>Rakenne alhaalta ylöspäin lueteltuna:</p> <ul style="list-style-type: none"> <li>• Harvalaudoitus 18 mm</li> <li>• Tyhjä tila 160 mm</li> <li>• Kuitusementtilevy 6 mm</li> <li>• Kivivillaa ~180 mm</li> <li>• Kova pinta, todennäköisesti ontelolaatta</li> </ul> <p>Tuulensuojalevynä toimivan kuitusementtilevyn liitoksia ei ole tiivistetty. Mineraalivillassa on havaittavissa ilmavirtausjälkiä.</p> <p>Kuitusementtilevystä kerättiin haitta-ainenäyte HA1 asbestianalysiin. Kuitusementtilevy ei sisällä asbestia.</p> | |

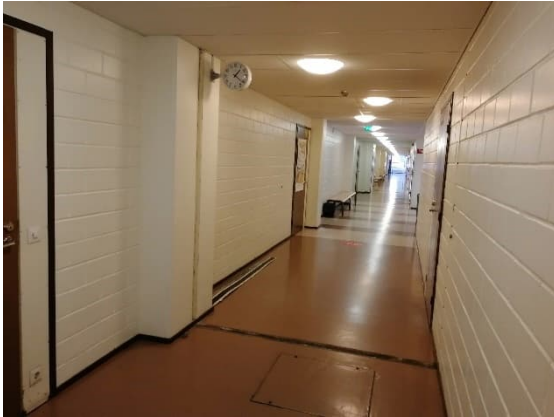
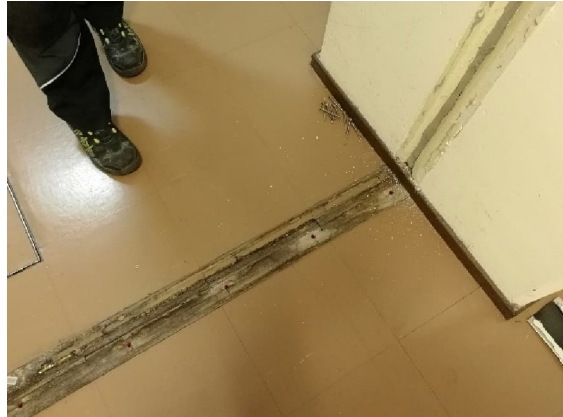
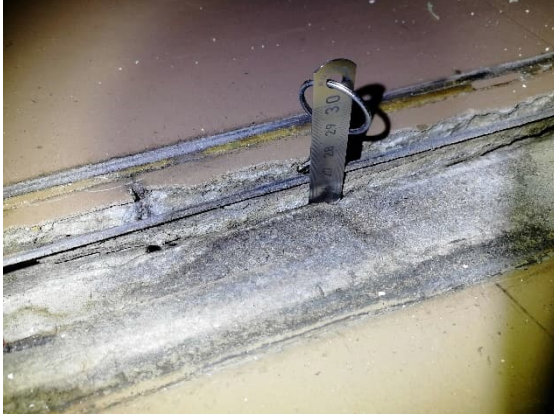
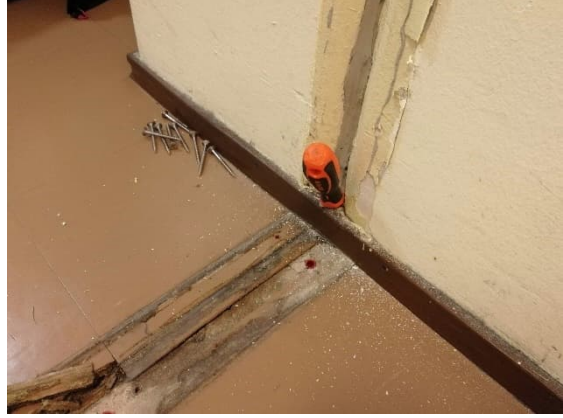
| Avaus ja materiaalinäyte | Rakennusosa, tila ja rakenne |
|---|---|
| <p>Avauksessa irrotettiin liikuntasauvan peitelista lattiasta ja kahden pilarin välistä.</p> <p>Lattian vaakasuuntaisessa liikuntasaumassa ei ole saumamassaa tai se on hyvin kulunut. Saumaan on asennettu jonkin tyyppinen puukuitulevy, joka on vaurioitunut todennäköisesti listan alle päässeistä siivousvesistä. Teräsviivain upposi saumaan 260 mm syvyyteen. Saumassa havaittiin merkkisavulla voimakas ilmapirtaus sisätiloista rakenteeseen päin.</p> <p>Pilarien välisessä pystysuuntaisessa liikuntasaumassa on saumamassa, joka on osittain irtoillut sivuistaan. Liikuntasauvan alapäässä on reikä, joka on todennäköisesti avoin vaakasaumaan ja myös yläpää on todennäköisesti massaamatta alakaton yläpuolella.</p> <p>Avauksesta kerättiin alkuperäisestä vinyylilaatasta haitta-ainenäyte HA2 asbestianalysiin. Vinyylilaatta ei sisällä asbestia.</p> | |

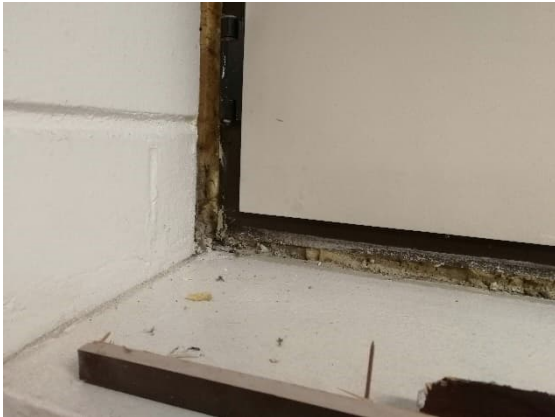
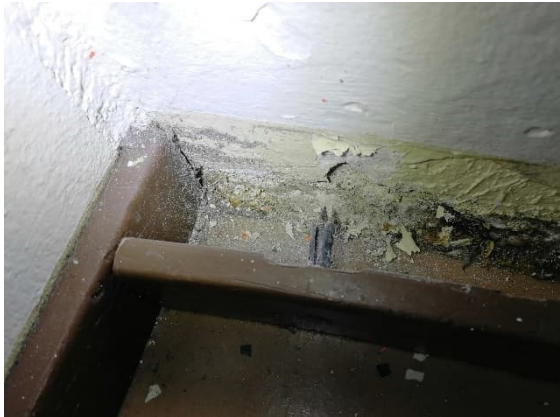
| Avaus ja materiaalinäyte | Rakennusosa, tila ja rakenne |
|---|---|
| <p>Avauksessa irrotettiin ikkunan vaaka- ja pystyliitosten peitelistista sekä ulkoseinän ja lattian välinen jalkalista.</p> <p>Ikkunaliitoksissa on polyuretaanivaaho, joka on ikääntynyttä ja höttöistä, eikä liitoksia ole tiivistetty. Ikkunan vaakakarmin ja ikkunapenkin väli on noin 15 mm. Ikkunan pystyliitoksessa on ikkunan apukarmi näkyvissä ja apukarmin ja ikkunakarmin väli on noin 15 mm. Apukarmin ja väliseinän välissä on noin 25 mm rako, jossa on ilmavirtausjälkiä.</p> <p>Ulkoseinän ja lattian liitoksesta ei ole myöskään tiivistetty. Jalkalistan takana on näkyvissä vanha seinämaali. Ulkoseinän ja väliseinän kohdalla liitoksessa on mahdollisesti rako, josta havaittiin merkkisavulla havainnoiden ilmavirtaus huonetilasta rakoon päin.</p> | |

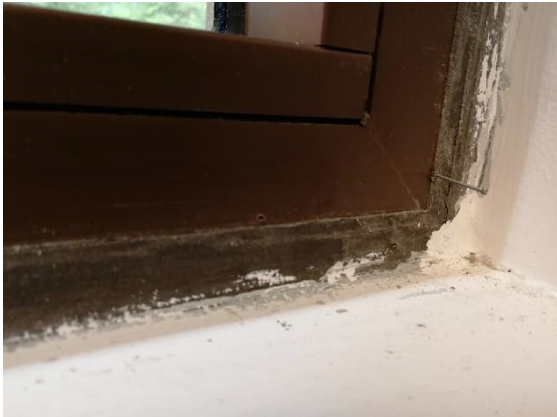
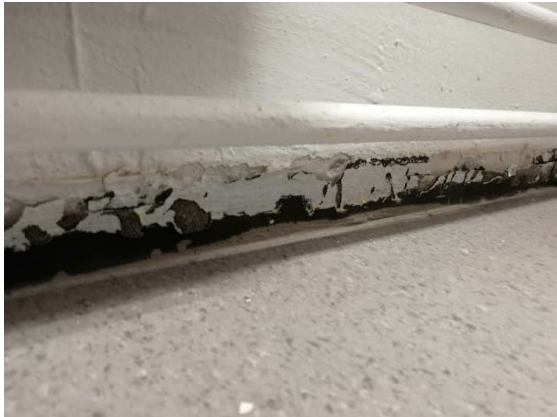
| Avaus ja materiaalinäyte | Rakennusosa, tila ja rakenne |
|---|---|
| <p>Avauksessa irrotettiin ikkunan vaaka- ja pystyliitosten peitelistä sekä ulkoseinän ja lattian välinen jalkalista.</p> <p>Ikkunaliitokset on tiivistetty Ardex 8+9 -massalla ja vahvikenauhalla. Tiivistys on smyygin nurkasta noin 20 mm levyinen, joten tiivistys on viety todennäköisesti ~5 mm karmin pinnalle. Ikkunan peitelistat on kiinnitetty nautoilla tiivistepinnan vierestä. Tiivistys ei ollut havaittavissa ilman peitelistöjen irrotusta.</p> <p>Ulkoseinän ja lattian liitos on myös tiivistetty Ardex 8+9 -massalla ja vahvikenauhalla. Jalkalista on kiinnitetty liimamassalla, joka on koko listan matkalle, jonka takia jalkalistan irrotus repi tiivistyksen rikki. Tiivistys on nostettu seinäpinnalle 40 mm.</p> | |

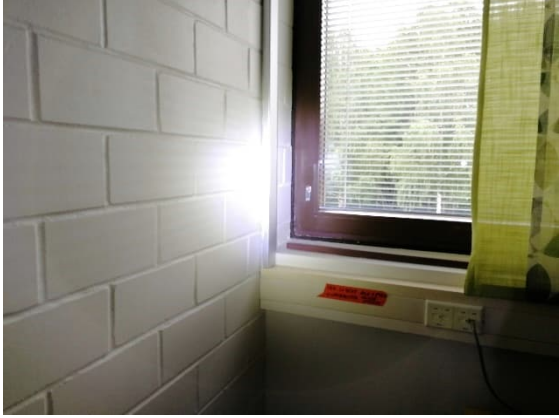
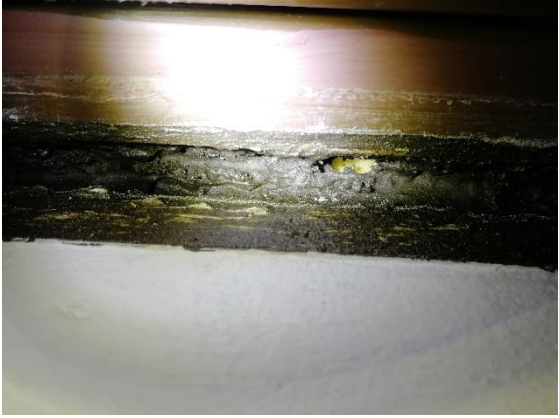
| Avaus ja materiaalinäyte | Rakennusosa, tila ja rakenne |
|---|---|
| <p>Avauksessa irrotettiin ikkunan vaaka- ja pystyliitosten peitelistä.</p> <p>Ikkunaliitoksia on tiivistetty Ardex 8+9 -massalla, mutta tiivistyksessä ei ole vahvikenauhaa. Massa on levitetty suoraan ilmeisesti vanhan polyuretaanivaahdon päälle ja tiivistysmassassa on reikiä eikä tiivistys ole tiivis. Samassa tilassa ulkoseinän ja lattian välistä liitosta ei ole tiivistetty.</p> | |

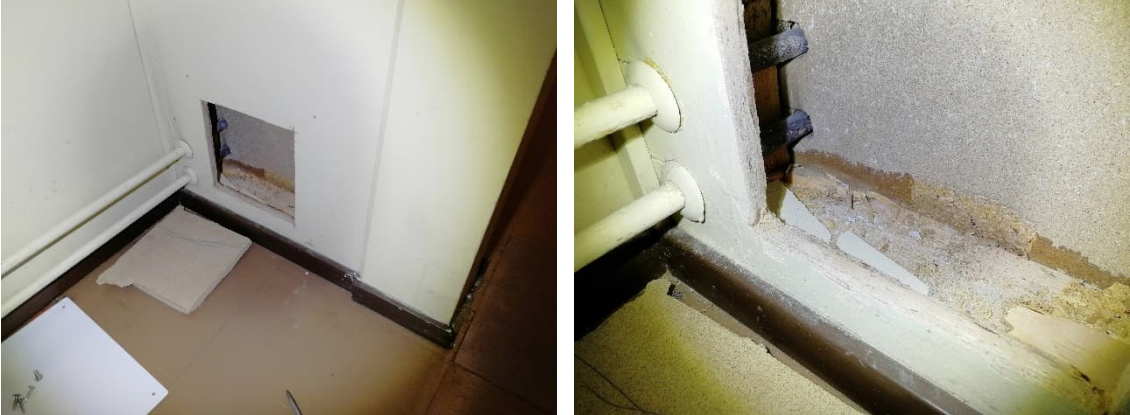
Luokan 424–427 levyrakenteisessa väliseinässä on vanhan patterivuodon kastelemia rakenteita. Myös ruokalan ja keittiön väliseinän alaosa on kastunut. Yleisesti koulurakennuksen levyrakenteisten seinien alaosissa ja jalkalistoissa on kulumaa ja jälkiä pesuvesien käytöstä. Paikalliset kosteusvauriot voivat heikentää sisäilman laatua.

| Avaus ja materiaalinäyte | Rakennusosa, tila ja rakenne |
|---|---|
| <p>Avauksessa irrotettiin vanhan rakenneavauksen kohdalle kiinnitetty peitelevy. Vanhassa väliseinässä on havaittavissa kosteusjälkiä sisäpuolella levytyksen ja alaohjauspuun pinnassa. Avauksen rakenteet ovat aistinvaraisesti havainnoiden kuivia.</p> | |

- Pesulaan 248 ja käytävälle 230 suositellaan paikkakorjauksia kosteusvaurioituneille lattia- ja seinäpinnoille.
- Suihkuhuoneen 490 nurkan ratkennan saumamassan uusiminen, jos suihku on käytössä
- Luokan 424–427 patterivuodon kastelemien väliseinärakenteiden purkaminen ja uusiminen
- Keittiön kastunen väliseinän korjaus

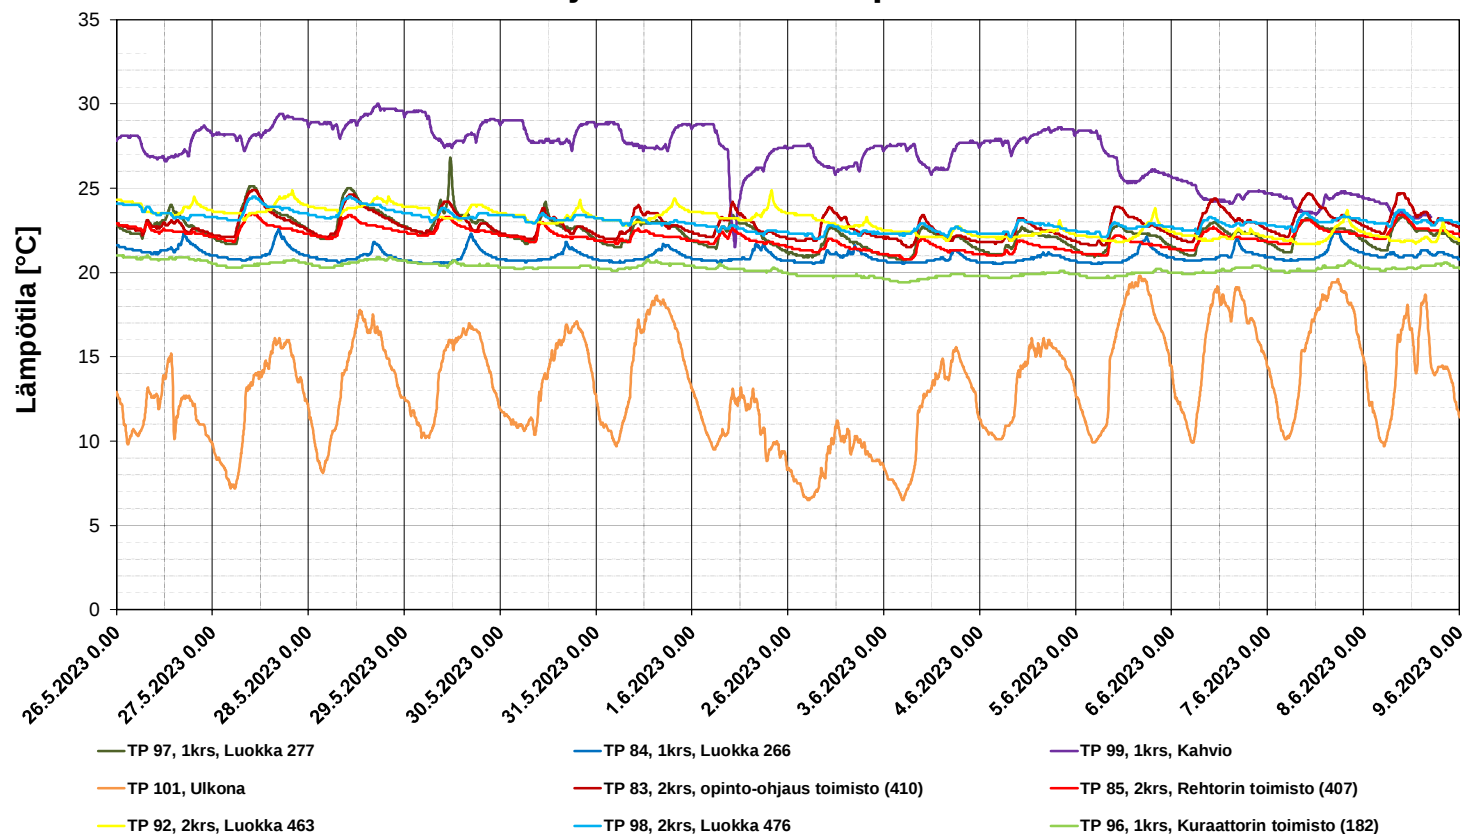
Kuvaaja 1. Lämpötilat koulurakennuksen käyttötiloissa sekä ulkoilmassa aikavälillä 26.5.-9.6.2023. Lämpötilat vaihtelivat sisäilmassa mittausjakson aikana välillä +19,4...+29,8 °C ja ulkoilmassa välillä +6,5...+19,8 °C.

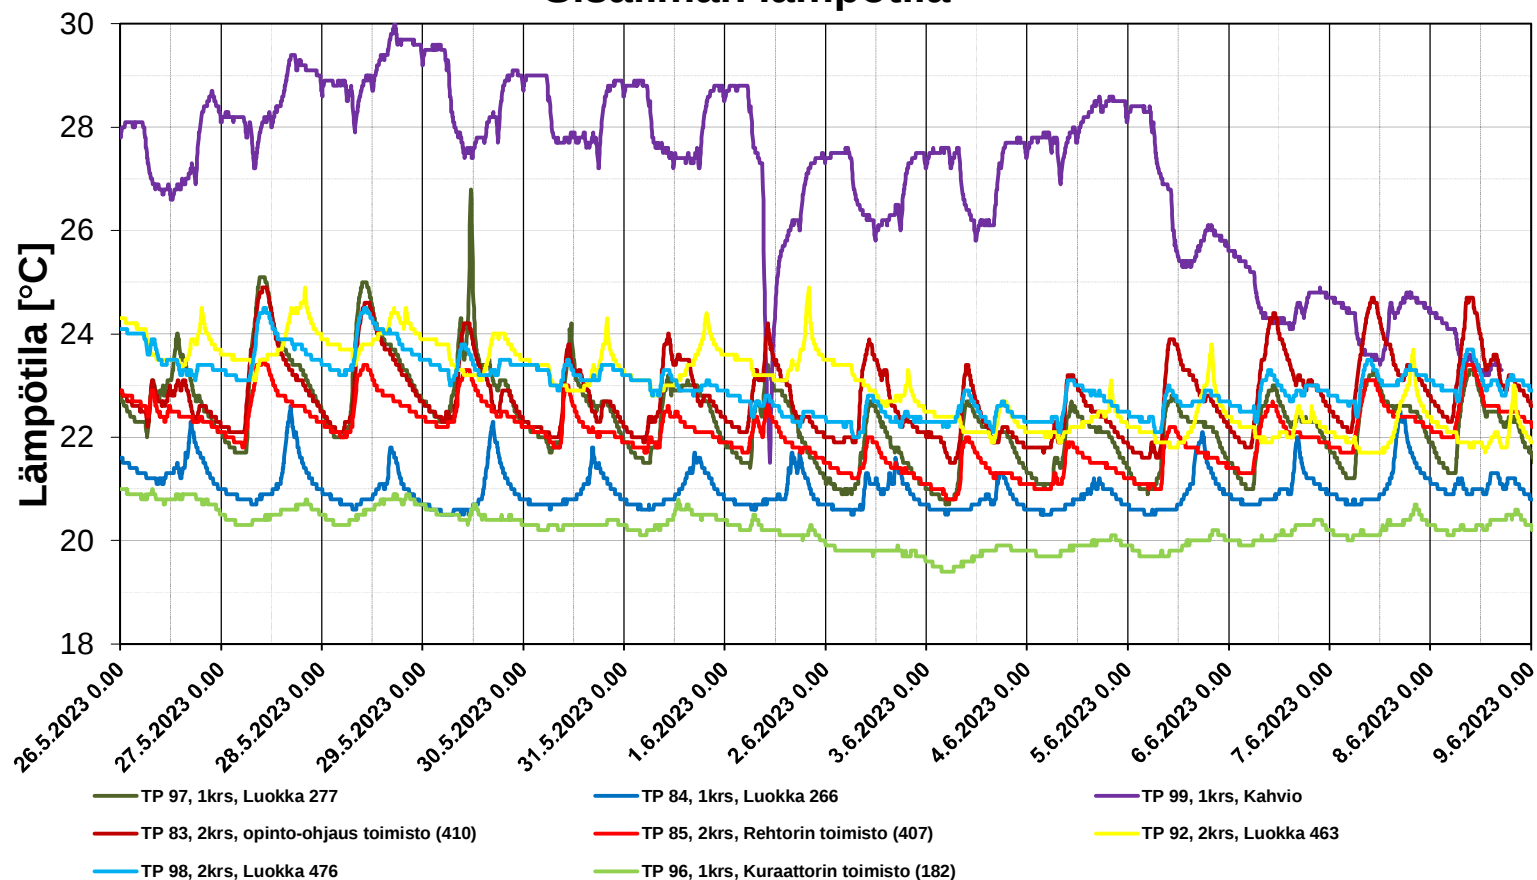
Kuvaaja 2. Lämpötilat koulurakennuksen käyttötiloissa aikavälillä 26.5.-9.6.2023. Lämpötilat vaihtelivat sisäilmassa mittausjakson aikana välillä +19,4...+29,8 °C.

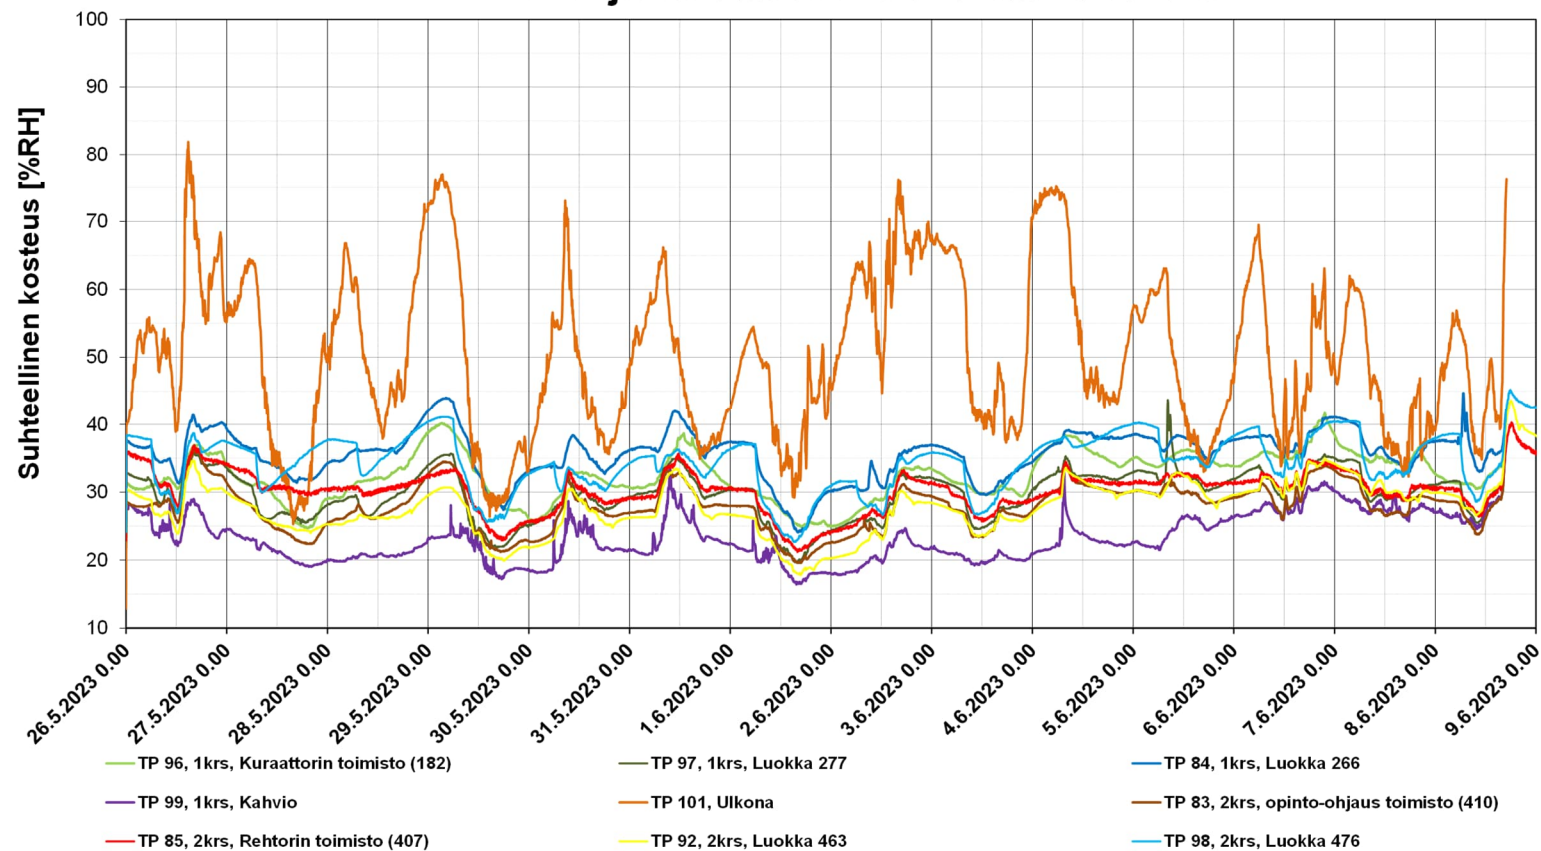
Kuvaaja 3. Suhteellinen kosteus sisällä sekä ulkona aikavälillä 26.5.-9.6.2023. Sisäilman suhteellinen kosteus mittaussyksöillä vaihteli välillä 17...44 %RH ulkoilman suhteellisen kosteuden ollessa välillä 26...82 %RH.

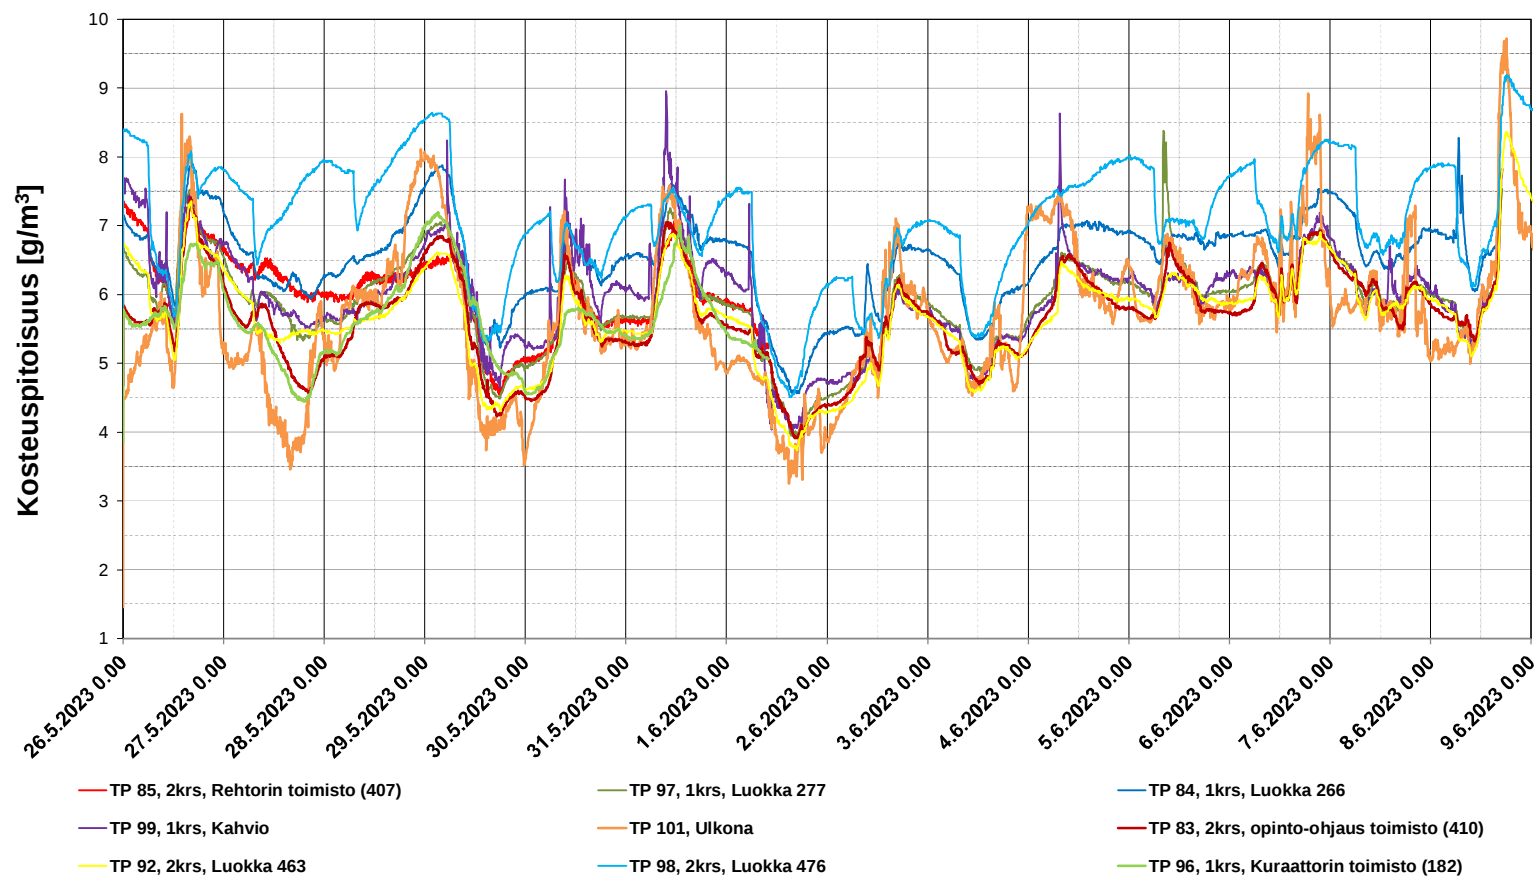
Kuvaaja 4. Ilman sisältämä absoluuttinen kosteus sisä- ja ulkotiloissa aikavälillä 26.5.-9.6.2023. Sisäilman absoluuttinen kosteus vaihteli mittausjakson aikana välillä 3,8...9,2 g/m<sup>3</sup> ulkoilman absoluuttisen kosteuden ollessa 3,3...9,7 g/m<sup>3</sup>.

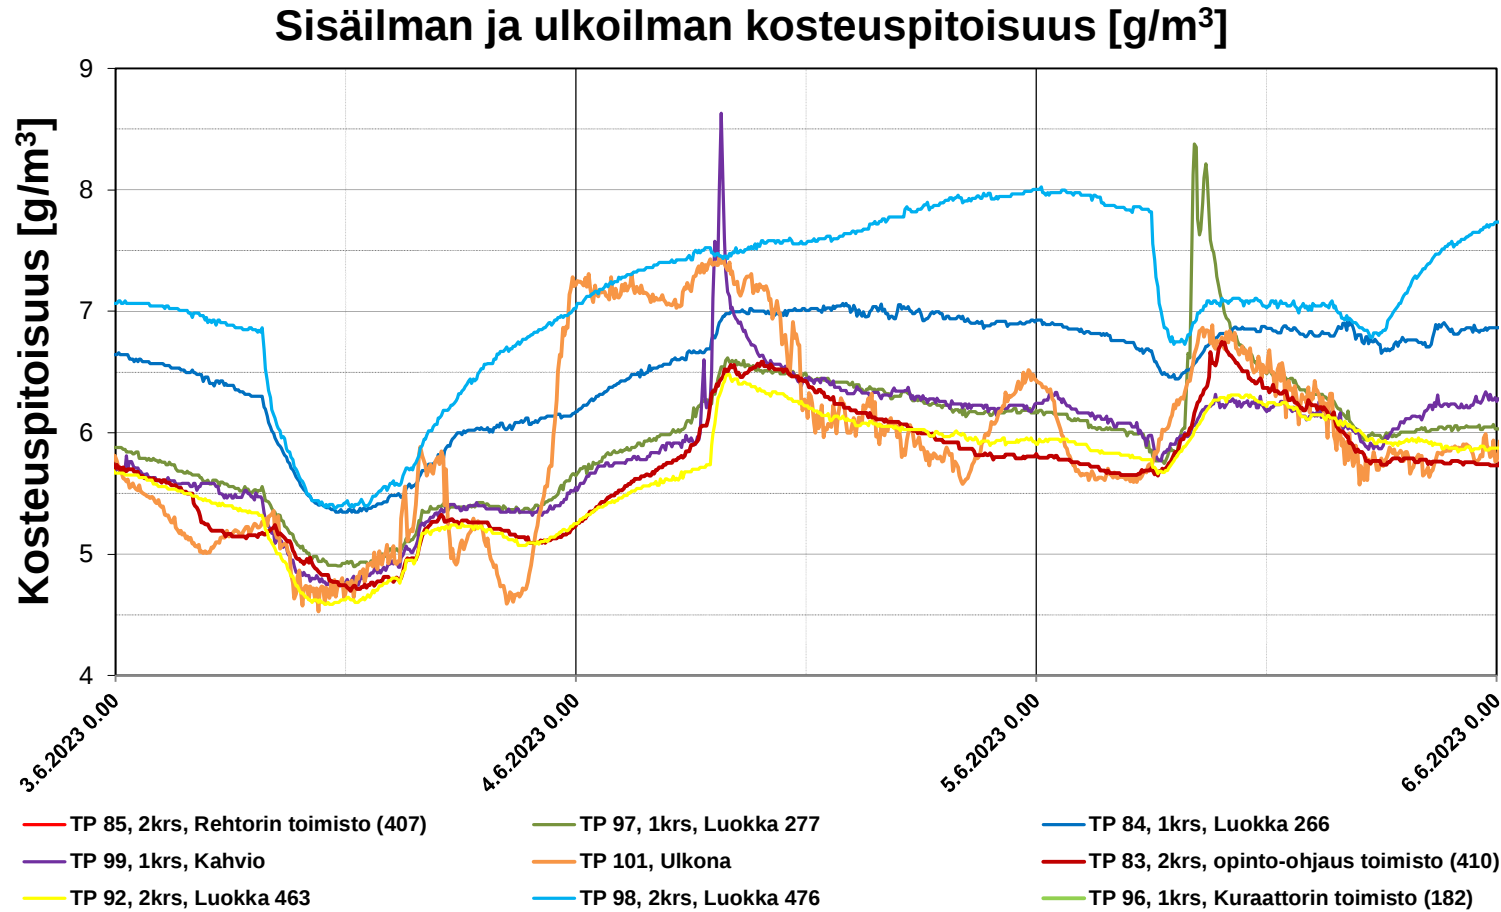
Kuvaaja 5. Ilman sisältämä absoluuttinen kosteus sisä- ja ulkotiloissa aikavälillä 3.6.-6.6.2023. Sisäilman kosteus viipyy pidempään luokkatiloissa 476 ja 266.

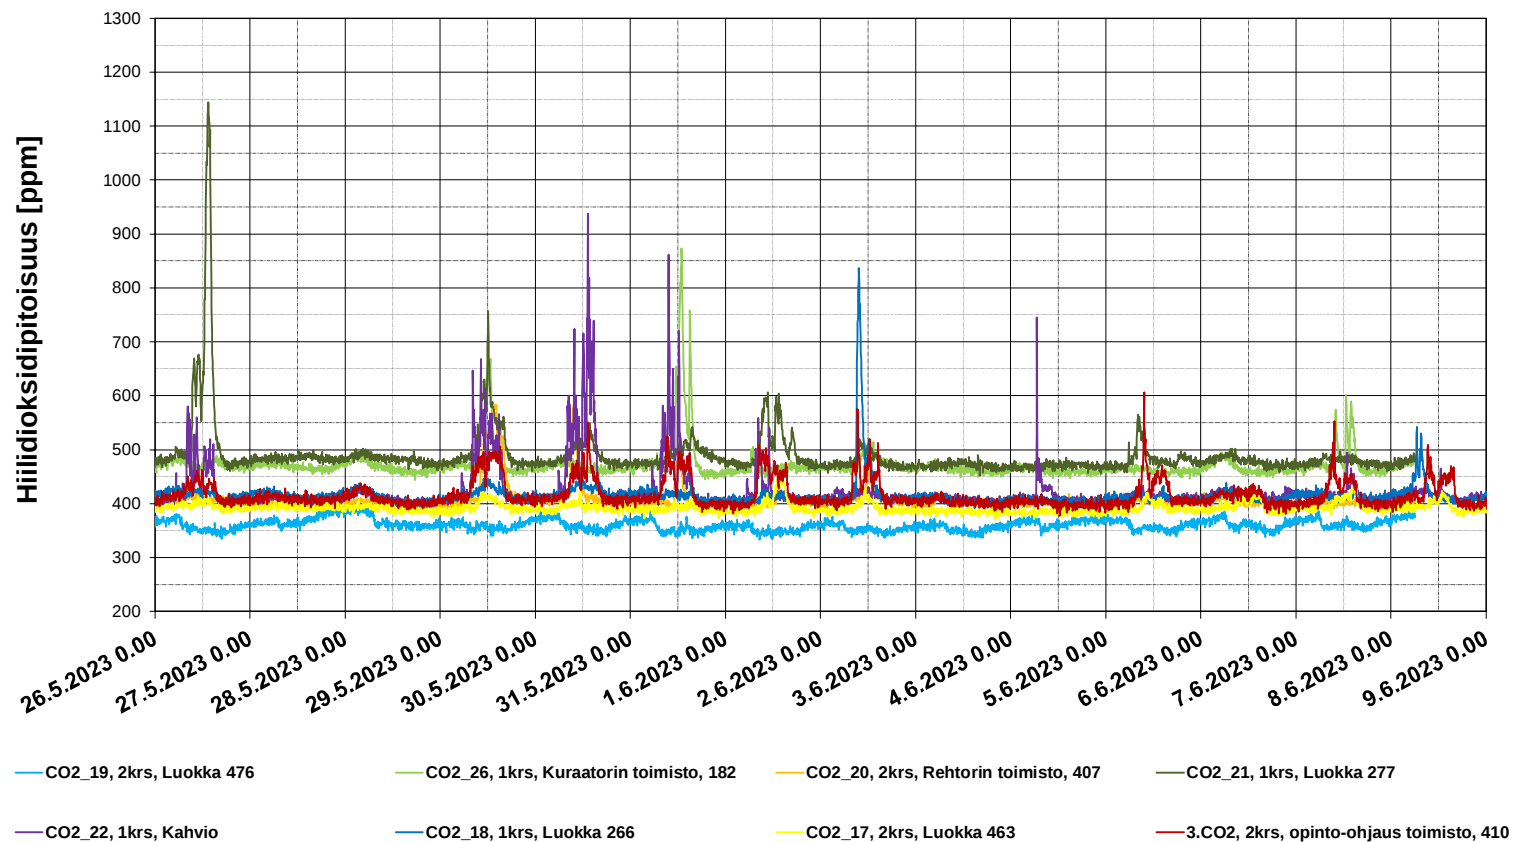
Kuvaaja 6. Sisäilman hiilidioksidipitoisuus aikavälillä 26.5.-9.6.2023. Mittaustuloksen perusteella hiilidioksidipitoisuus vaihteli välillä 340...1140 ppm. STM:n asetuksen 545/2015 toimenpideraja-arvo on 1550 ppm.

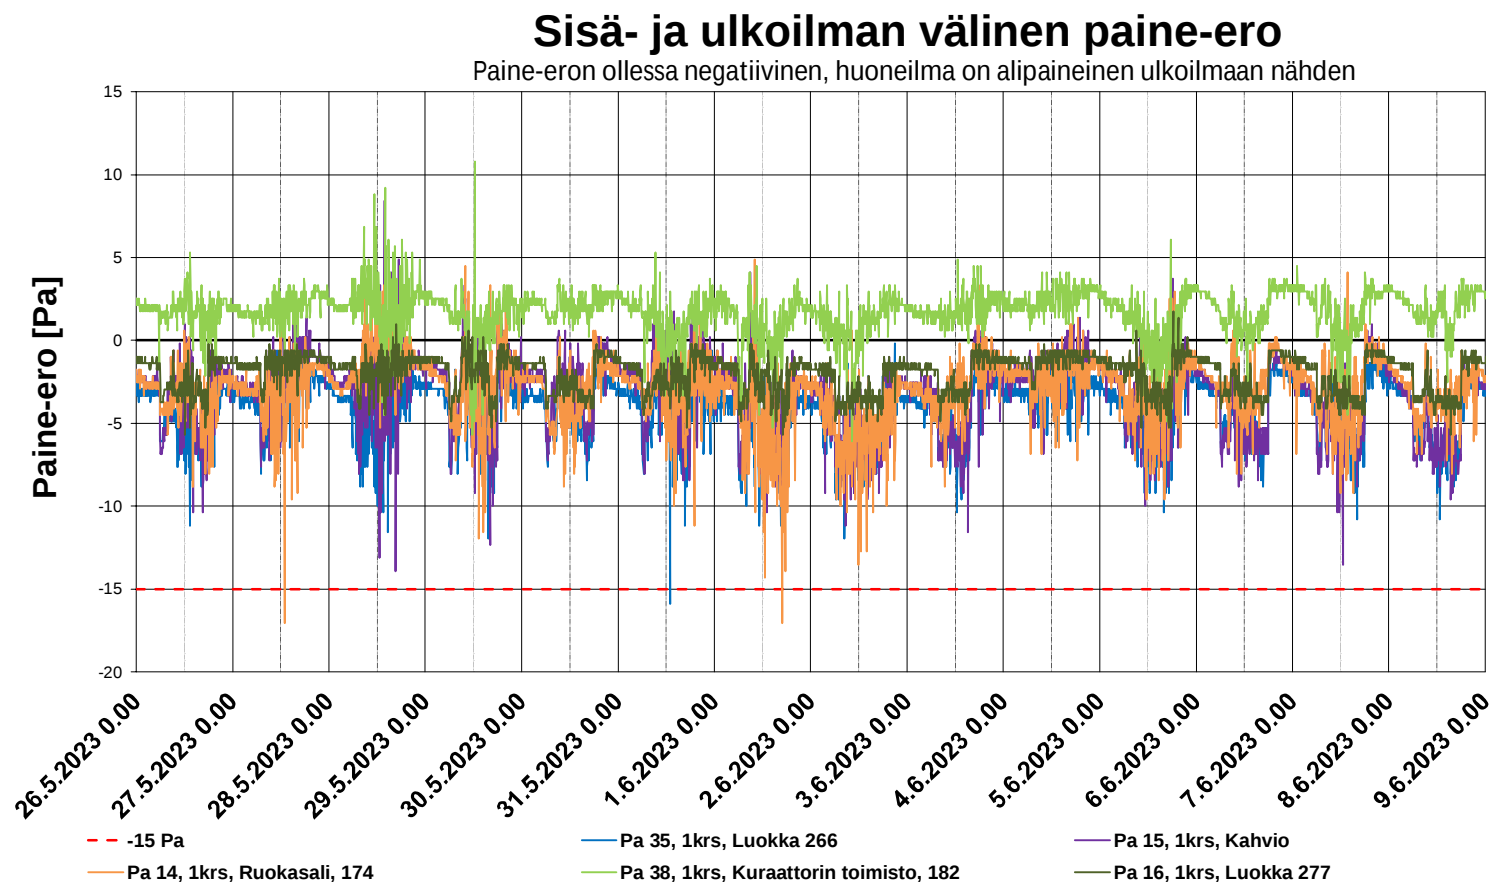
Kuvaaja 7. Sisä- ja ulkoilman välinen paine-ero koulurakennuksen ensimmäisessä kerroksessa aikavälillä 26.5.-9.6.2022. Painesuhteet jakson aikana vaihtelivat välillä -17...+10 Pa. Punaisella katkoviivalla on merkitty STMa 545/2015 soveltamisohjeen viitearvo -15 Pa.

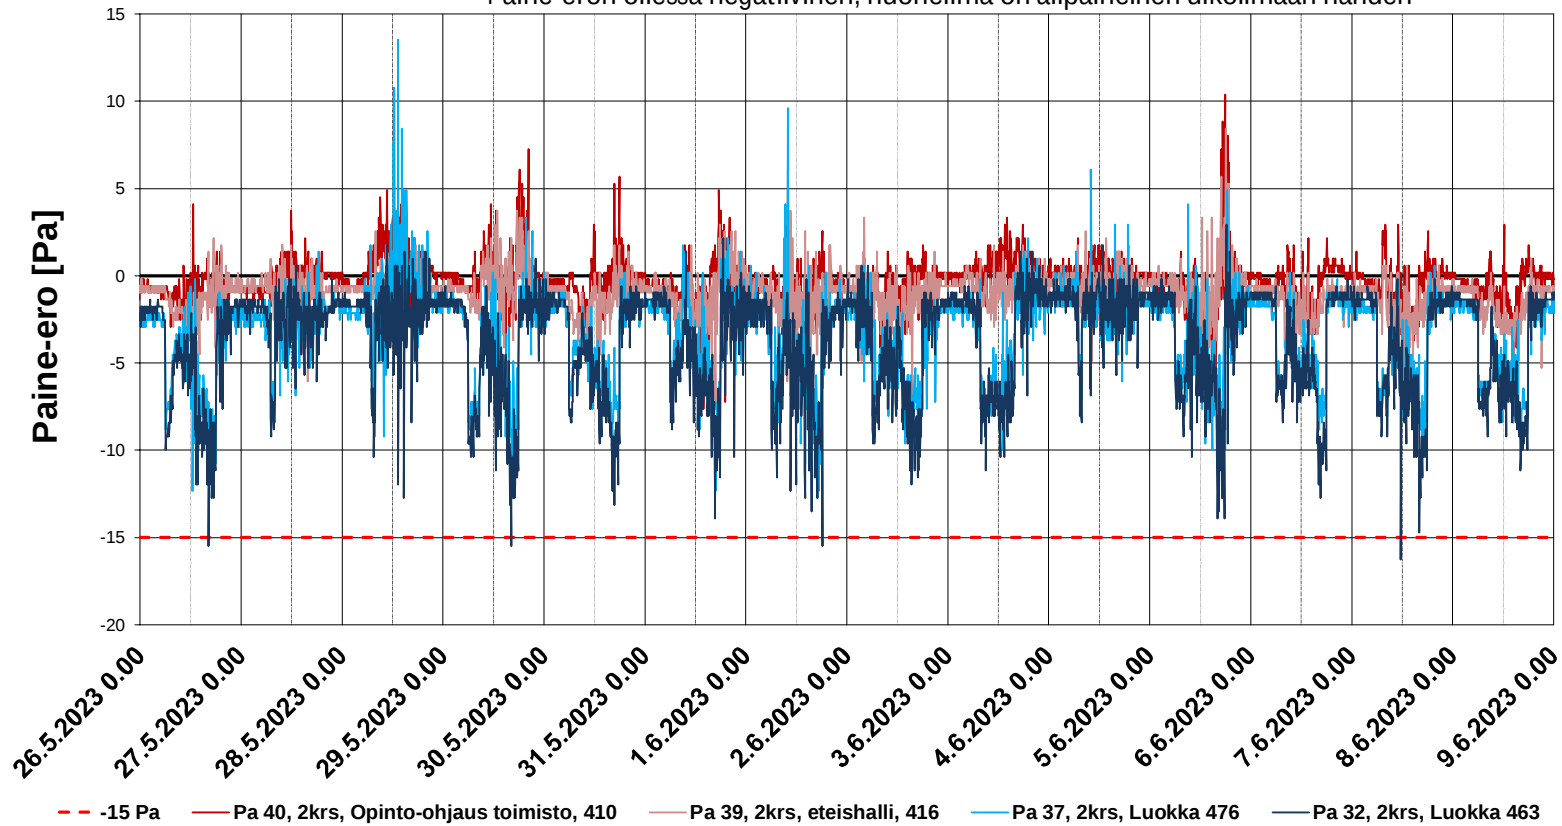
Kuvaaja 13. Sisä- ja ulkoilman välinen paine-ero koulurakennuksen toisessa kerroksessa 26.5.-9.6.2023. Painesuhteet jakson aikana vaihtelivat välillä -16,3...+13,5 Pa. Punaisella katkoviivalla on merkitty STMa 545/2015 soveltamisohjeen viitearvo -15 Pa.
