# Tutkimusselostus

Vantaan ammattiopisto Varia, Myyrmäki

Työpajarakennus

Täydentävät kosteus- ja sisäilmatekniset kuntotutkimukset

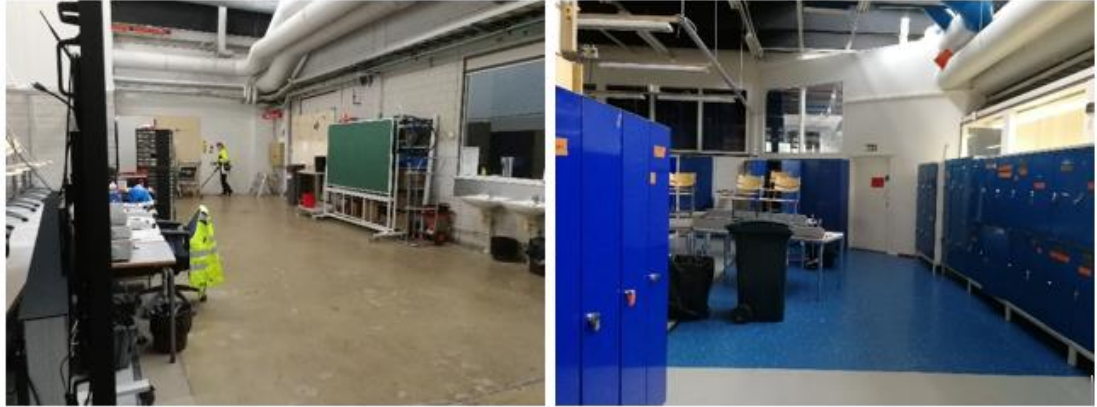
*Kuva 2. Yleiskuvia tilojen pintamateriaaleista.*

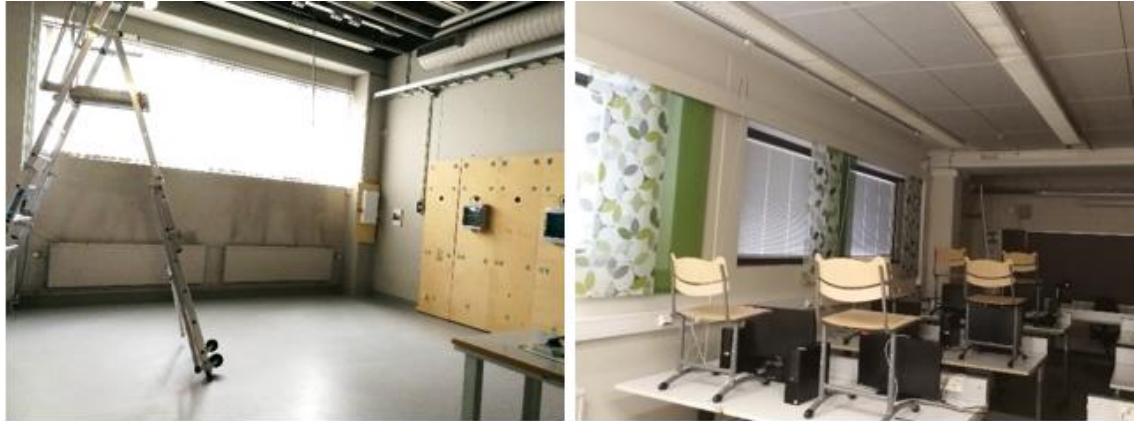
*Kuva 13. Yleiskuvat työsalin ja luokkatilan ulkoseinistä. Työsalin kuva työsalista 160 ja luokkatilan kuva luokasta 164.*

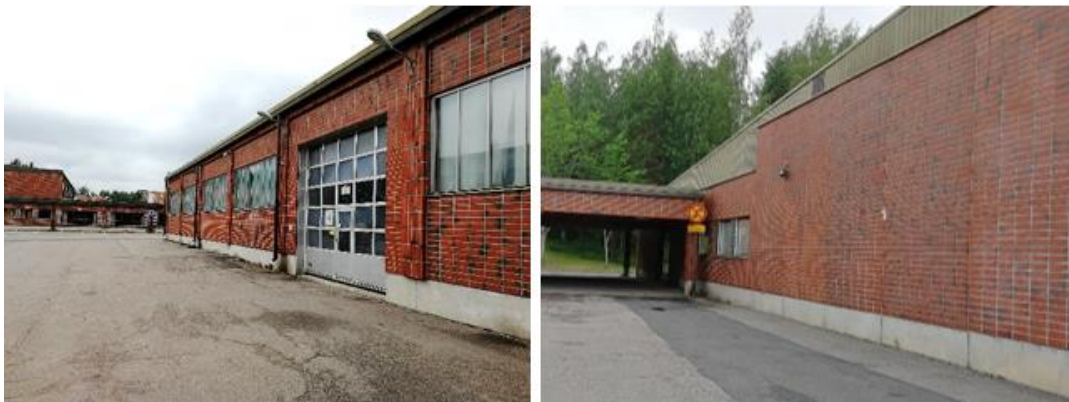
*Kuva 14. Yleiskuvat julkisivusta työsalin ja luokkatilan kohdalta.*

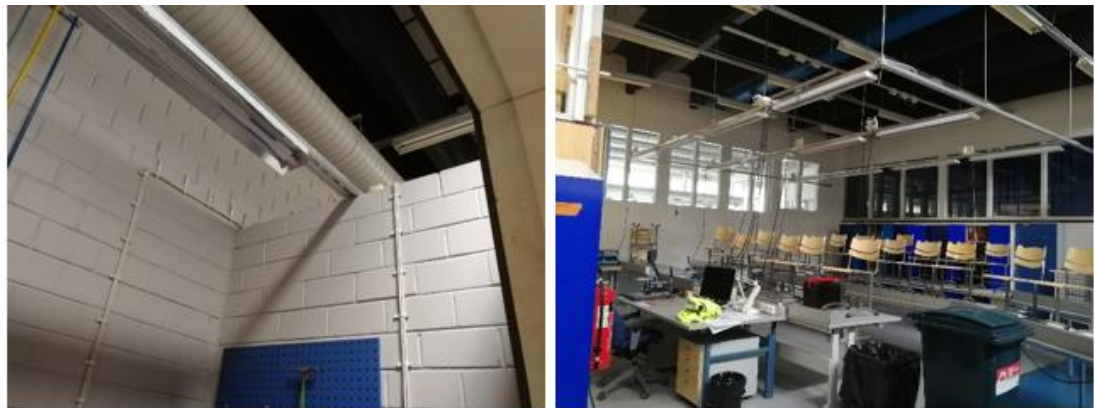
*Kuva 19. Yleiskuvia muuratuista ja kevytrakenteisista väliseinistä.*

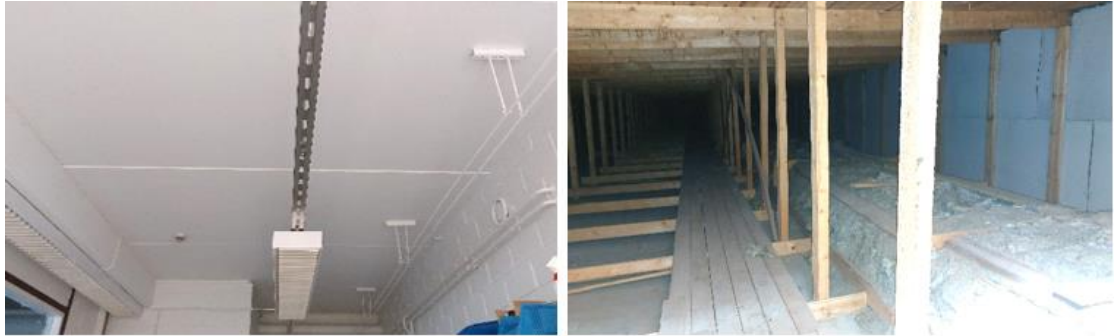
*Kuva 27. Tilan opettajat 077 yläpohjan ilmatiiviys oli hyvä.*

*Todennäköisesti yläpohjaa on tiivistetty vuonna 2021 tehtyjen mittausten jälkeen. Yläpohja tilan yläpuolella oli siisti, eikä siellä havaittu mitään tavanomaisesta poikkeavaa.*

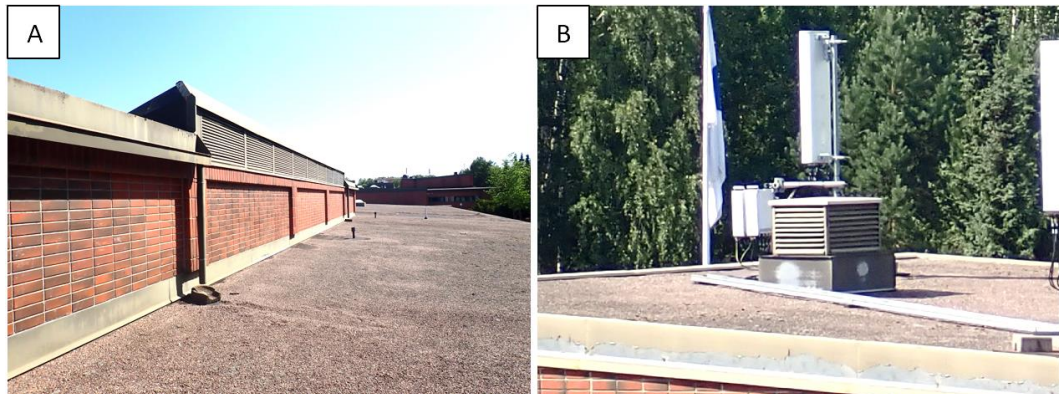
Ulkoilmanotot ovat harvalamellisia säleikköjä ja ulospuhallukset on toteutettu vesikatolle sijoitetuilla ulospuhalluslaitteilla. Ulkoilmakammiot on ainakin osin äänieristetty suojaamattomalla mineraalivillalla tai sen päällä mahdollisesti olevat lasikuitukankaat ovat hyvin haurastuneet. Ulkoilmakammioita ei ole varustettu viemäröinneillä ja niissä havaittiin jälkiä seisoneesta vedestä. Näkyvillä on puurakenteita sekä aistinvaraisesti poikkeavia hajuja (vesi pääsee kammioiden tiivistämättömistä saumoista mineraalivillaeristeisiin ja edelleen lattioille).

*Kuva 28a ja b. Yleiskuvat ulkoilmanotosta (oikeanpuoleinen kuva) ja ulospuhalluksesta (vasemmanpuoleinen kuva).*

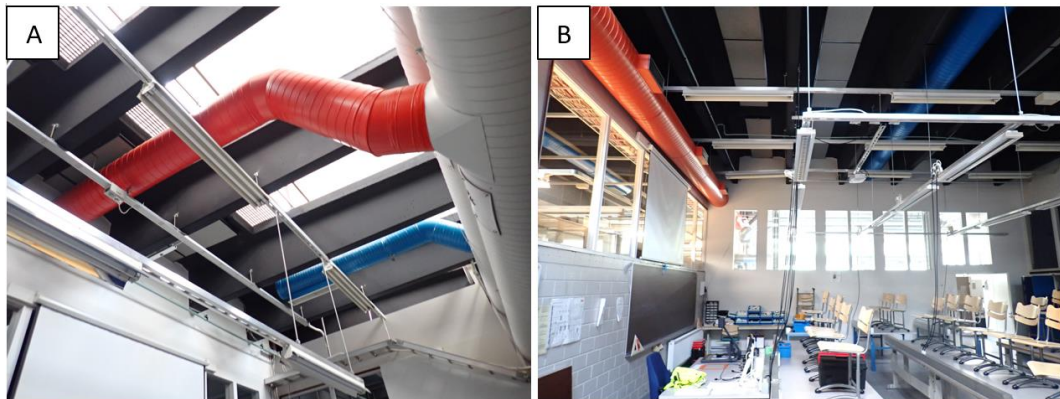
*Kuva 38a ja b. Yleiskuvat työsalien tulo- ja poistoilmakanavista. Tuloilmakanavat ovat maalattu oranssilla värillä ja poistoilmakanavat sinisellä värillä.*

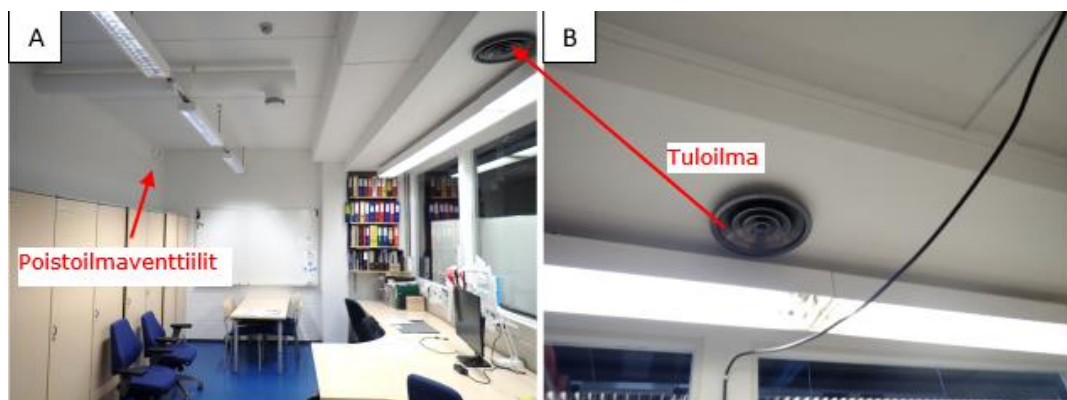
*Kuva 39a ja b. Yleiskuva opettajien työskentelytilan ilmanvaihdesta (toteutus on pääosin vastaava kaikissa ko. tiloissa). Tuloilmalaitteena toimii kartiomallinen tuloilmahajotin (oikeanpuoleinen kuva), jonka ilmamäärä mitataan ja säädetään kanavassa olevan PRA-virtaussäätimen*

*avulla (säätimien asennus ei täysin vastaa valmistajan asennusohjetta ja tulee huomioida ilmamäärien mittaustyössä). Poistoilmaventtiilit on sijoitettu tilan vastakkaisiin nurkkiin (vasemmanpuoleinen kuva).*

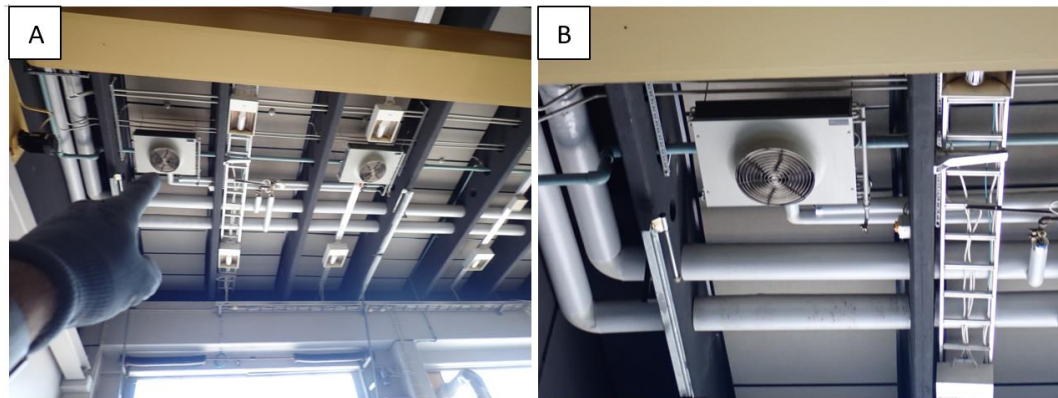
*Kuva 43a ja b. Työsaliin lämmitys on toteutettu lämminilmapuhaltimien avulla. Aistinvaraisesti osa laitteista oli päällä ja osa ei (puhallinta ohjataan yleensä termostaatilla sisäilman lämpötilan perusteella)*

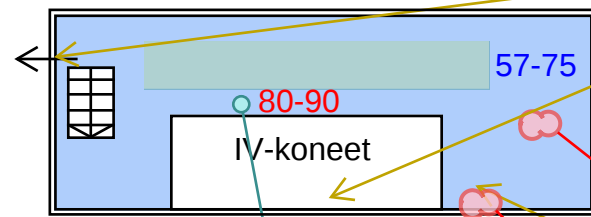
Tuloilmakammioon pääsee vesi/lumi, kammion akustiikkalevyjen avoimesta min.villasta mikrobiperäinen haju, kammiossa ei viemäröintiä.

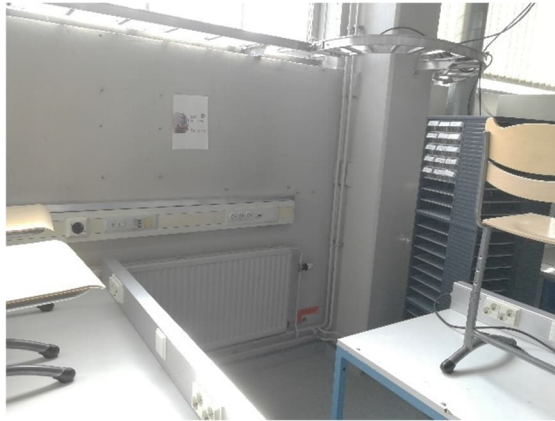
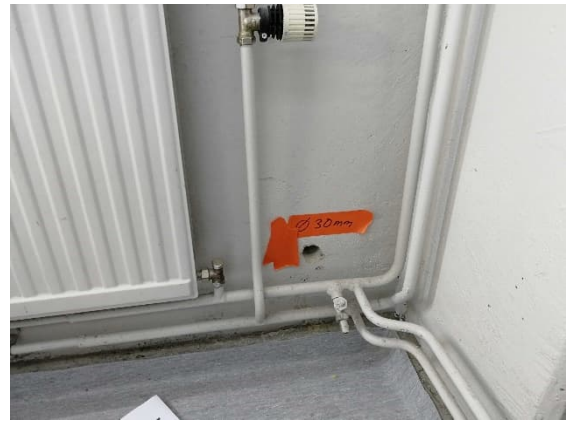
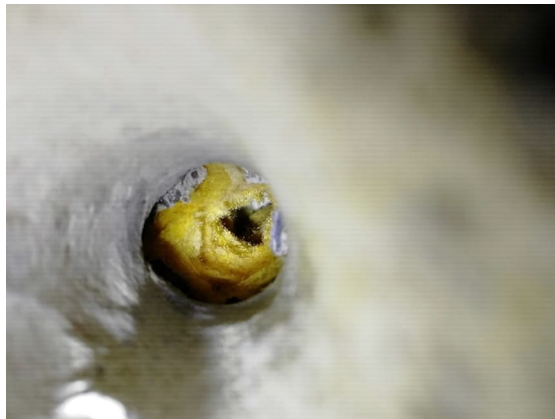
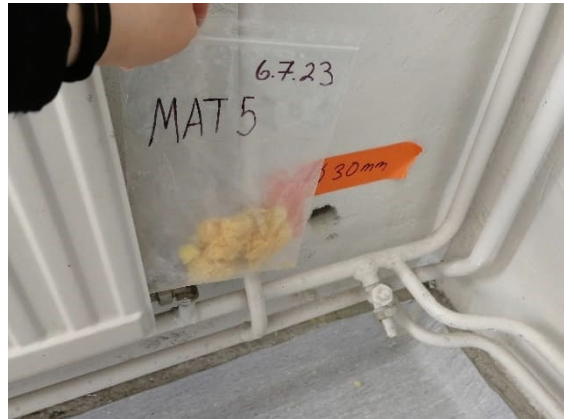
Avauksesta havaittiin lievä mikrobiperäinen haju. Eristeessä ei havaittu kosteuteen viittaavia jälkiä.

Ulkoseinä-rakenteen mineraalivillasta otettiin materiaalinäyte MAT 5 mikrobianalyysiin. Näyt-teessä ei todettu mikrobikasvua.

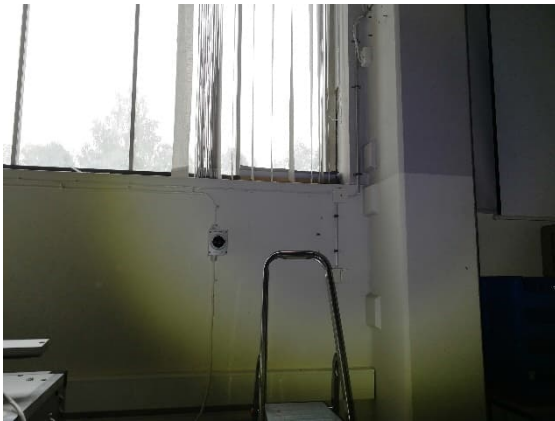
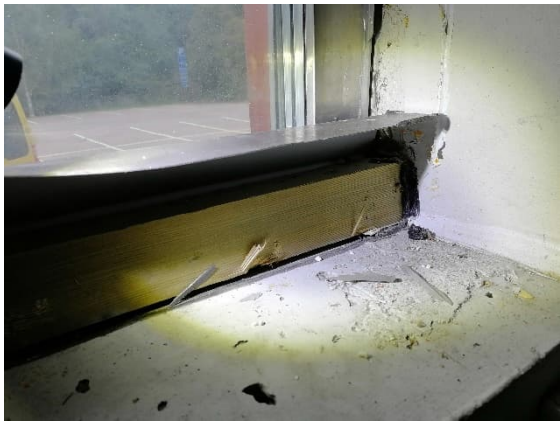
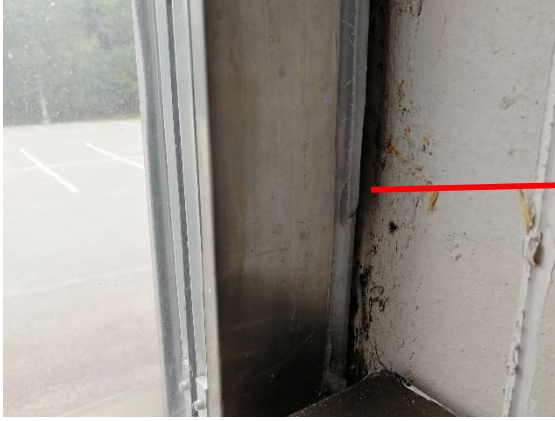
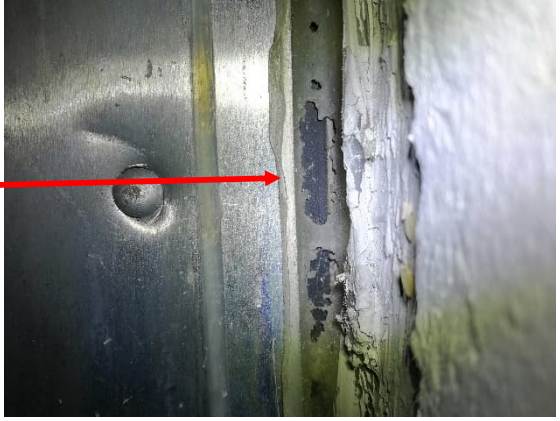
| Avaus ja materiaalinäyte | Rakennusosa, tila ja rakenne |
|---|---|
| <p>Avaus on työsalin kiinteään ikkunan alavaakaliitoksen ja pystyliitoksen peitelistan irrotus.</p> <p>Liitoksissa ei havaittu lämmöneristystä. Molemmissa liitoksissa on musta kumitiiviste.</p> <p>Pystyliitoksessa ikkunarungon ja ulkoseinäelementin välissä on 7 mm levyinen rako, jossa kumitiiviste on. Välissä on joustava saumamassaus, joka on hyvin kulunut.</p> <p>Alavaakaliitoksen kohdalla on 60 mm korkea, 40 mm leveä puu, joka on peitetty pellillä. Puun ja ulkoseinäelementin välissä on rako, jossa kumitiiviste on. Välissä on joustava saumamassaus, joka on hyvin kulunut.</p> | |

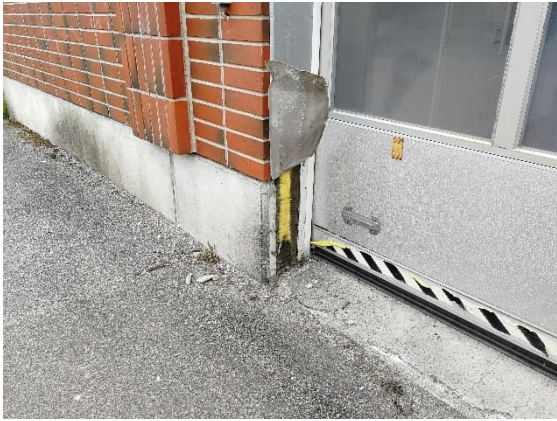
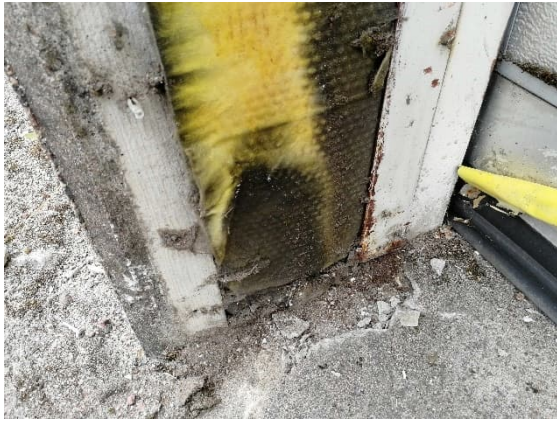
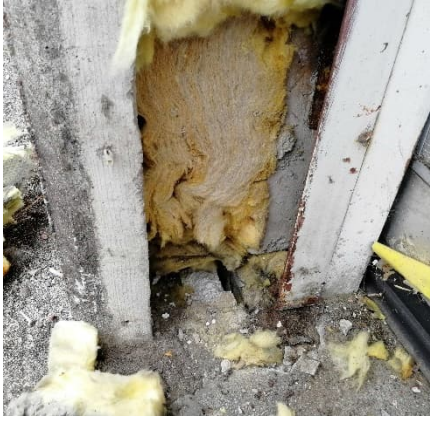
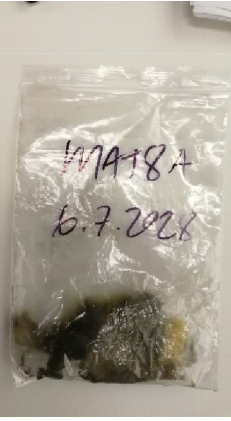
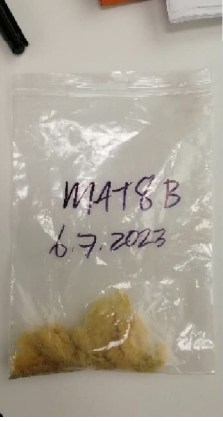
| Avaus ja materiaalinäyte | Rakennusosa, tila ja rakenne |
|---|---|
| <p>Nosto-oven pielen pelti irrotettiin avauksessa alareunasta.</p> <p>Nosto-oven metalliosat olivat ruostuneet alaosaan.</p> <p>Heti pielipellin takana oleva eriste on voimakkaasti tummentunut ja sen pinnassa oli havaittavissa ruostejälkiä nosto-oven metalliosista ~400 mm korkeuteen maanpinnasta. Pielipellin takana olevasta mineraalivillasta kerättiin materiaalinäyte MAT8a mikrobianalyysiin. <b>Näytteessä todettiin mikrobikasvua.</b></p> <p>Avauksesta oli näkyvissä ulkoseinän sekä sokkelin rakenne.</p> <p>Ulkoseinässä mineraalivilla oli ~130 mm paksu ja betoninen sisäkuori ~110 mm paksu. Ulkoseinän mineraalivilla oli hieman oranssihtavaa pielen puolelta. Ulkoseinäelementin mineraalivillaeristeestä kerättiin materiaalinäyte MAT8b mikrobianalyysiin. <b>Näytteessä todettiin mikrobikasvua.</b></p> <p>Sokkelin betoninen ulkokuori on ~25 mm paksu. Sokkelin EPS-eriste on ~100 mm paksu. Sokkelin EPS-eristeestä kerättiin materiaalinäyte MAT8c mikrobianalyysiin. <b>Näytteessä todettiin mikrobikasvua.</b></p> | |

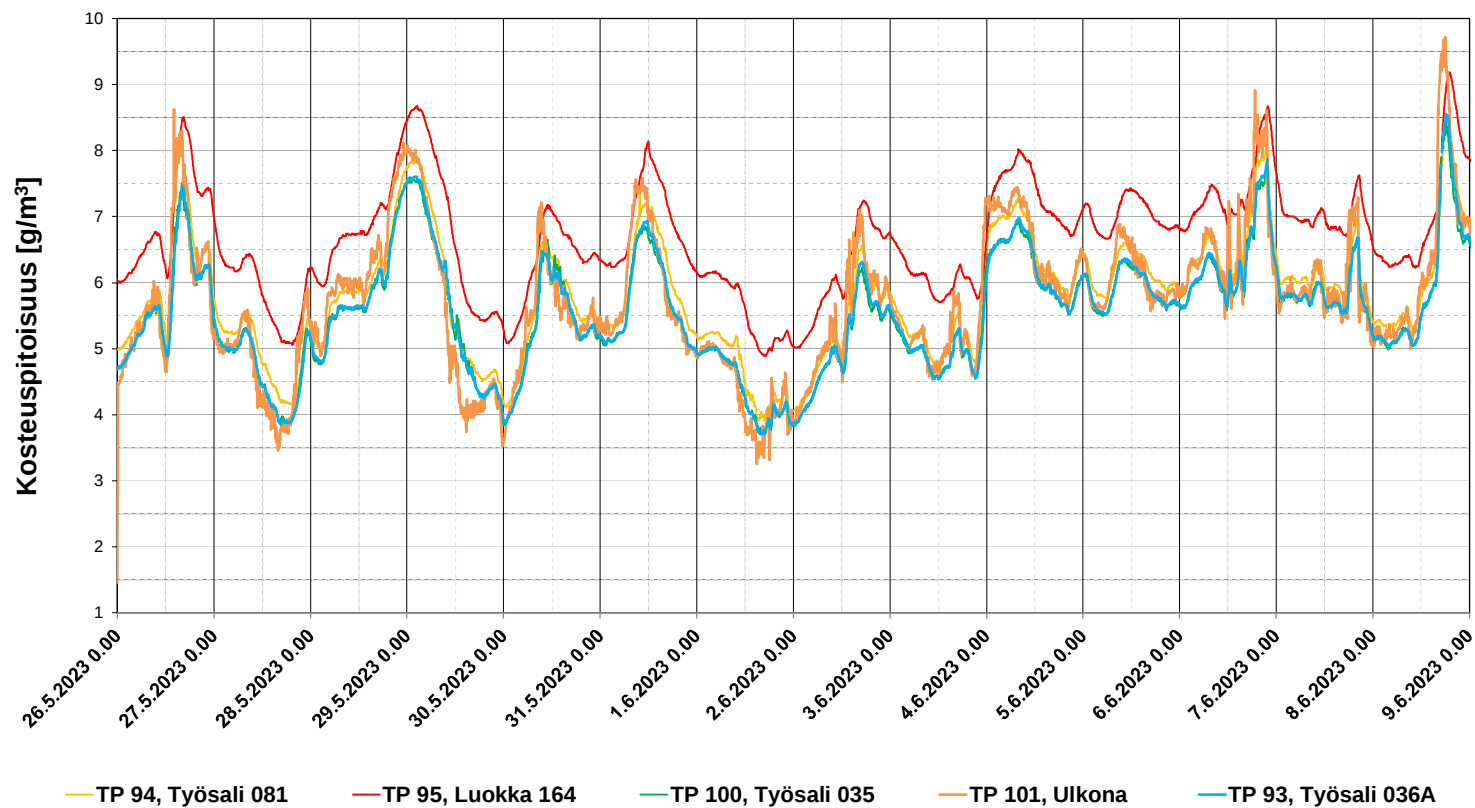
Kuvaaja 4. Ilman sisältämä absoluuttinen kosteus sisä- ja ulkotiloissa aikavälillä 26.5.-9.6.2023. Sisäilman absoluuttinen kosteus vaihteli mittausjakson aikana välillä 3,7...9,2 g/m<sup>3</sup> ulkoilman absoluuttisen kosteuden ollessa 3,3...9,7 g/m<sup>3</sup>. Työsaleissa kosteuslisää ei juuri ollut, luokassa 164 kosteuslisä oli noin 1,0 g/m<sup>3</sup>.

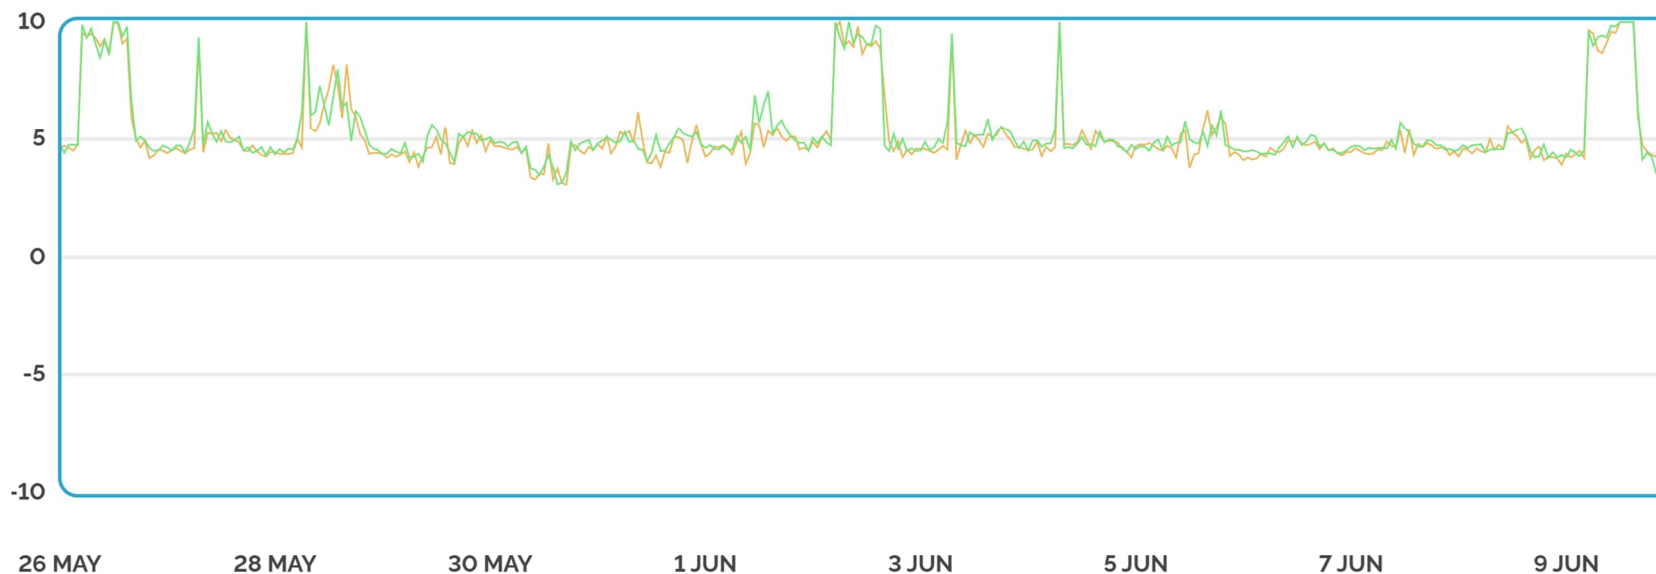
*Kuvaaja 9. Paine-ero aikavälillä 26.5.-9.6.2023. Tunnin mittausvälillä käyttötilojen paine-ero IV-huoneeseen verrattuna oli noin välillä +3,5 Pa... +10 Pa.*

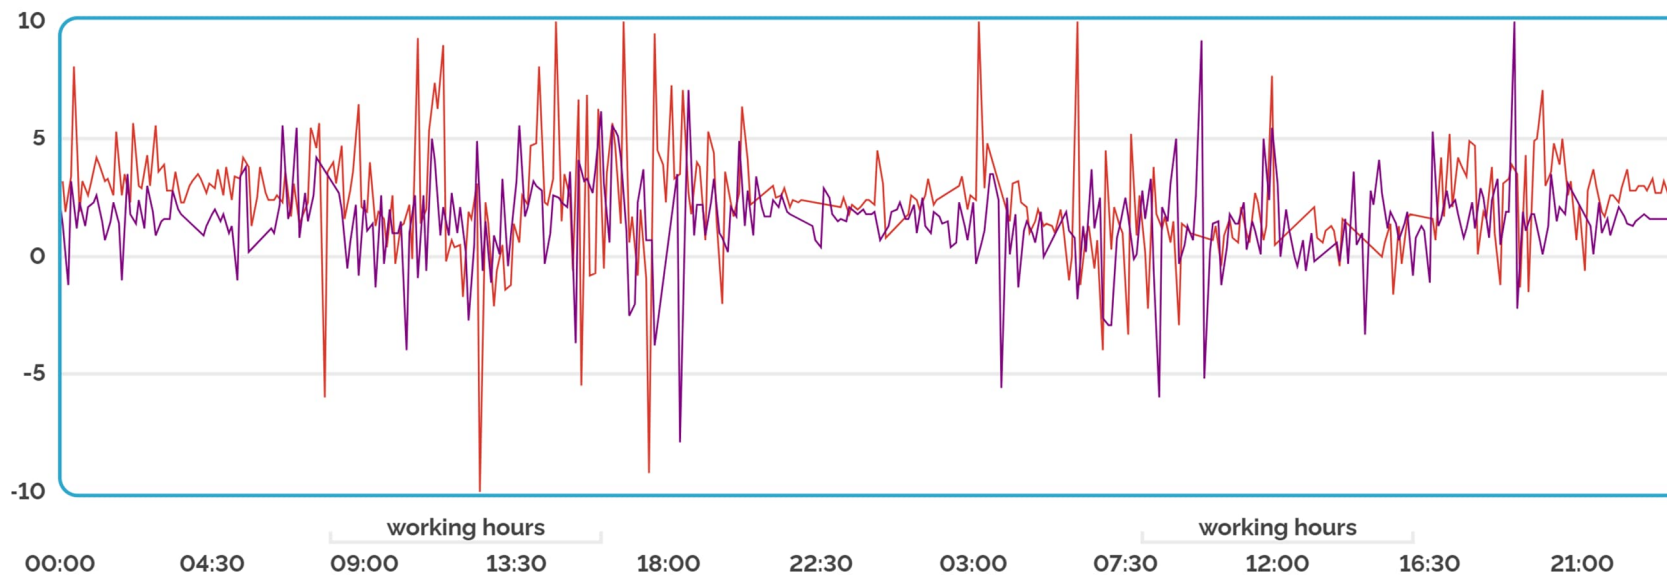
Kuvaaja 14. Paine-ero aikavälillä 1.6.-2.6.2023. Viiden minuutin mittausvälillä sisätilojen paine-ero ulkoilmaan verrattuna oli noin välillä -10 Pa...+10 Pa.
