# **Vantaan ammattiopisto Varia, Myyrmäki**

## **Sisäilmaa parantavat korjaukset 2023-2024**

**4.4.2024**

AFRY FINLAND OY

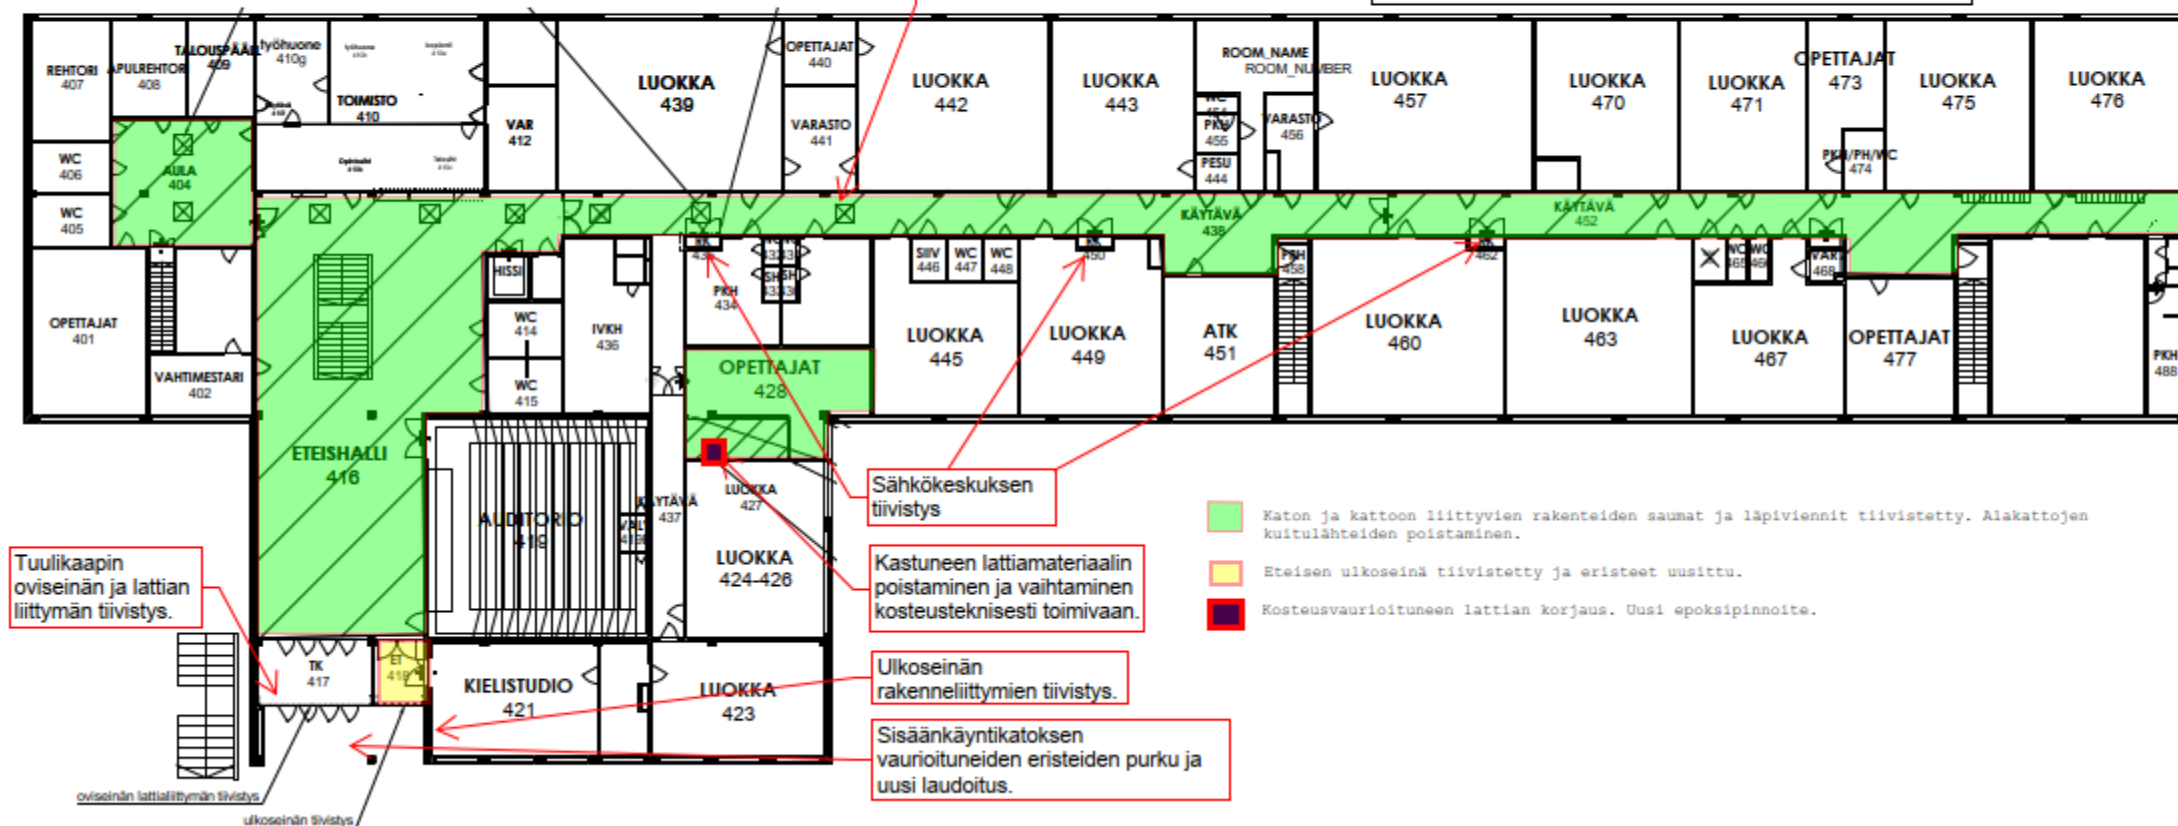
Koulurakennus  
2. kerros

- 2. kerroksen sisääntulokatoksen eristetyssä lipassa havaittiin vaurioituneita eristeitä.
  - Sisääntulokatoksen lipan eristeet purettiin ja lipan laudoitus uusittiin. Rakenneliittymät kielistudioon 421 tiivistettiin.
- Yläpohjan elementtisaumojen, rakenneliittymien ja läpivientien tiivistäminen eteishallissa 416, aulatilassa 404, käytävillä 438 ja 452, opettajien taukokuoneessa 428 ja taukokuoneeseen liittyvässä keittiötilassa.
  - Käytävien ja aulatilojen alakattojen uusiminen ja kuitukorjaukset (akustiikkalevyjen uusiminen)
- Opettajien taukotilaan liittyvän keittiötilan 428 vuotaneen lavuaarin viemärin ja kosteusvaurioituneen lattian korjaaminen
- Käytävien ja aulatilojen kattoikkunoiden kosteusvaurioituneet osien korjaaminen, ja kattoikkunoiden rakenneliittymien tiivistäminen.
- Eteisen 416 ulkoseinän tiivistys.
- Sisääntuloaulan oviseinän seinä-lattialiittymän tiivistys.

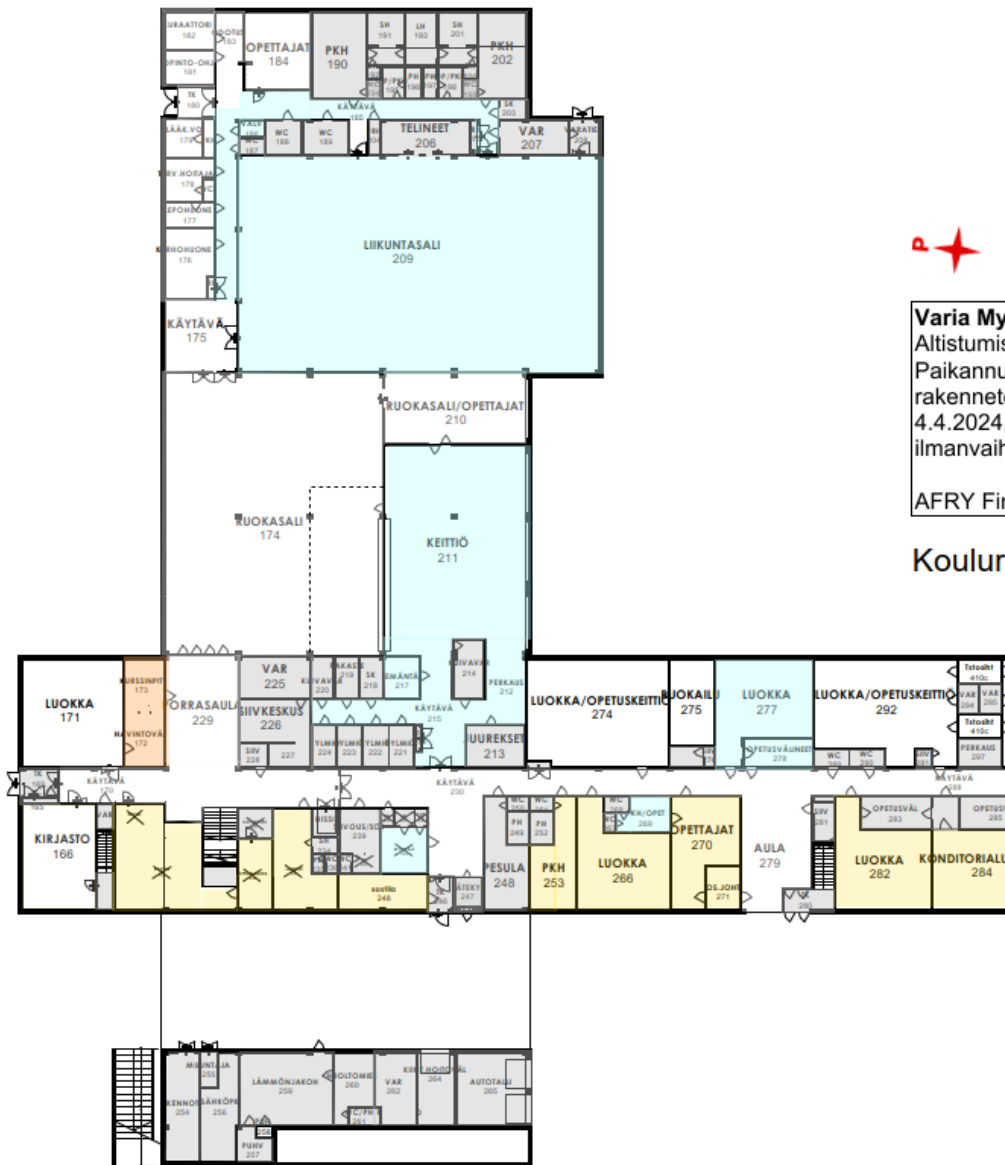
# 1. kerroksen altistumisolosuhtearvio LUONNOS tilanne 4.4.2024 Päivitetään toukokuussa ilmanvaihtoteknisten korjausten jälkeen

Varia Myyrmäki, Ojahaantie 5, Vantaa  
Altistumisolosuhtearvio  
Paikannuspiirustus, tilanne  
rakenneteknisten korjausten jälkeen  
4.4.2024, päivitetään  
ilmanvaihtoteknisten korjausten jälkeen

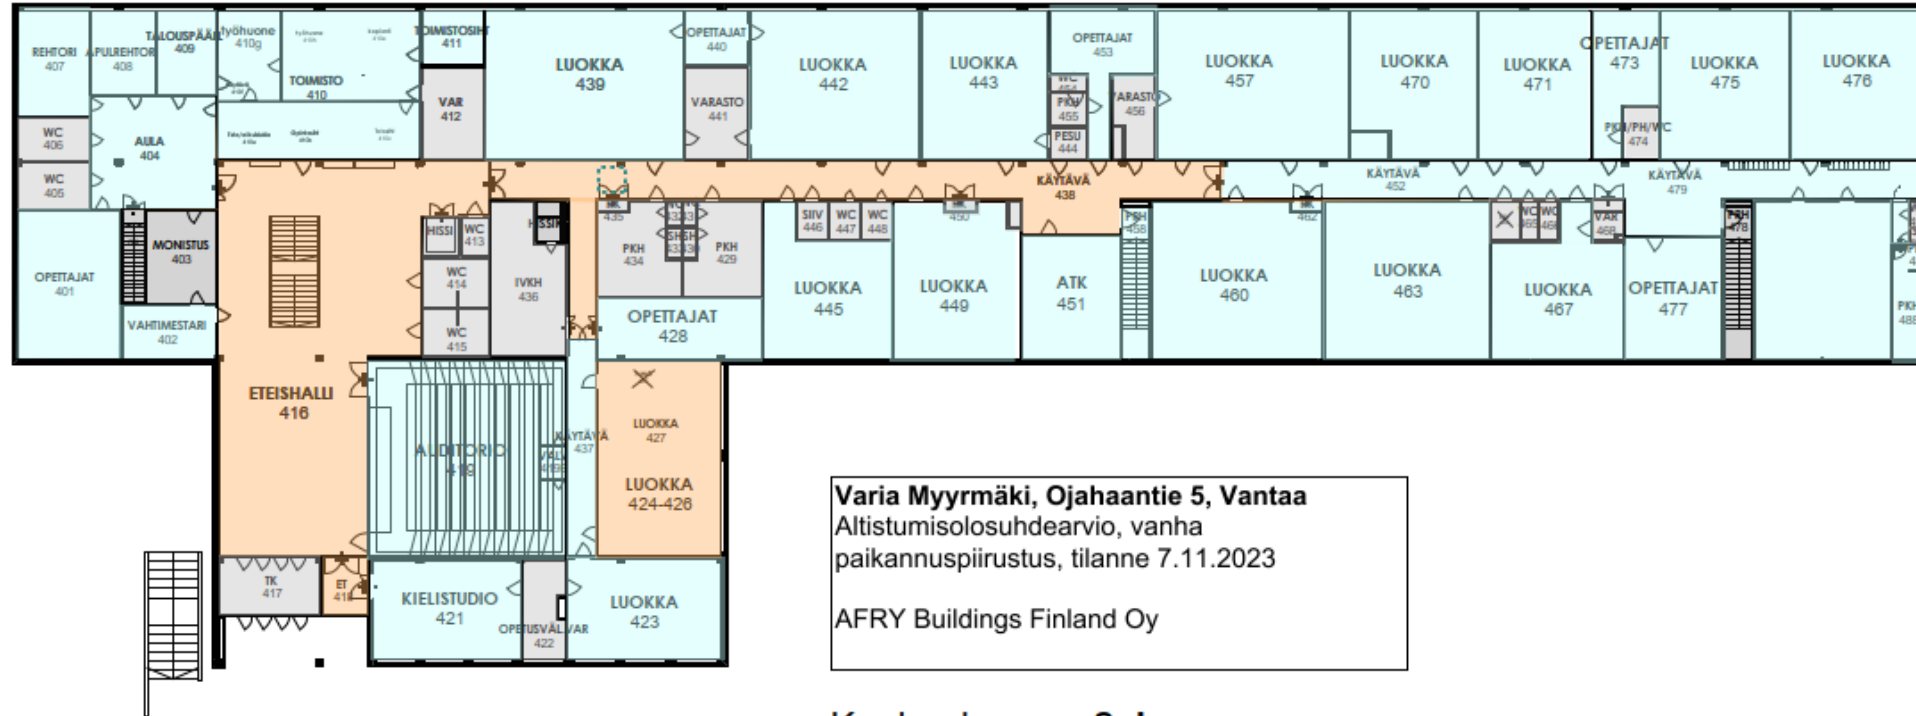
## 2. kerroksen altistumisolosuhtearvio 7.11.2023

Varia Myyrmäki, Ojahaantie 5, Vantaa  
Altistumisolosuhtearvio, vanha  
paikannuspiirustus, tilanne 7.11.2023
