# Vantaan ammattiopisto Varia, Hiekkaharjun toimipiste

Rakenne- ja sisäilmatekniset lisäselvitykset altistumisolosuhteiden arviointia varten

21.8.2023

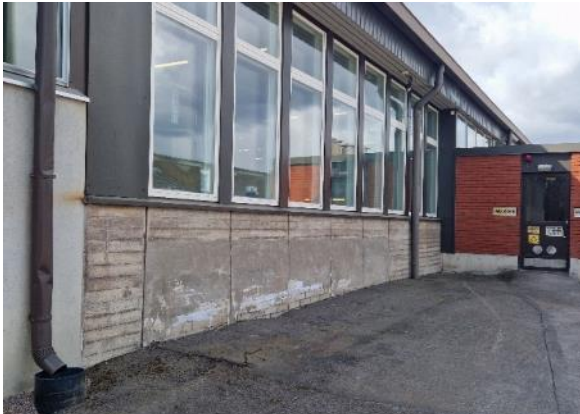
**Kuva 33**

B-siivessä tilan B101 kohdalla on julkisivussa tiilirakenteinen osa, jonka kohdalla on aiemmin mahdollisesti sijainneet hiekkasiilot. Hiekkasiilot on purettu, minkä vuoksi hitaustilan B101 kohdalla ulkoseinässä on tiiliulkokuori. Tiiliulkokuoren alaosassa esiintyy selviä kosteusvauriojälkiä (Kuva 33 ja Kuva 34). Työhallien kohdilla julkisivut ovat pääosin betonirakenteisia. Kiinteistölaboratorion B127 ja Putkiasentajien työsalin B151 kohdalla julkisivuissa on paikoin tiili. Tiilimuuraus ulottuu maan pintaan asti (Kuva 35 ja Kuva 36). Kiinteistölaboratoriotilan B127 kohdalla julkisivuissa on havaittavissa vesivuotojen aiheuttamia vauriojälkiä. Vesi on päässyt vuotamaan ikkunan yläosan ja ulkoseinän liitoskohdasta seinän sisäpuolelle aiheuttaen peitelevyyden kosteusvaurion (Kuva 37...Kuva 39). Katoksen suunnasta tarkasteltuna ei havaittu vuotokohtaa, vaan

B-siivessä hitsaustilan B101 kohdalla julkisivussa on tiilirakenteista rakenteenosaa. Kohdassa mahdollisesti aiemmin sijainneet hiekkasiilot on purettu.

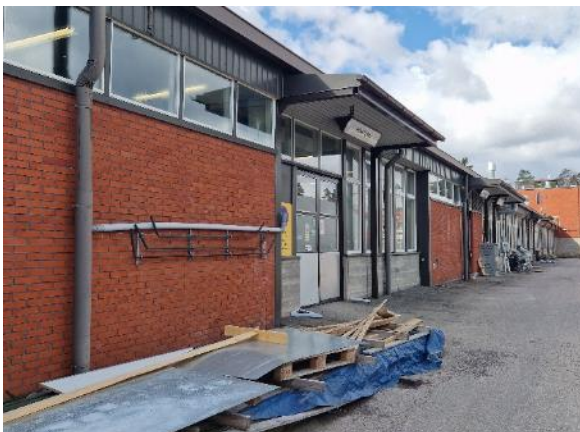
**Kuva 35**

Työhallien kohdalla julkisivut ovat pääosin betonirakenteisia. Kiinteistölaboratorion B127 ja Putkiasentajien työsalin B151 kohdalla julkisivuissa on tiili.

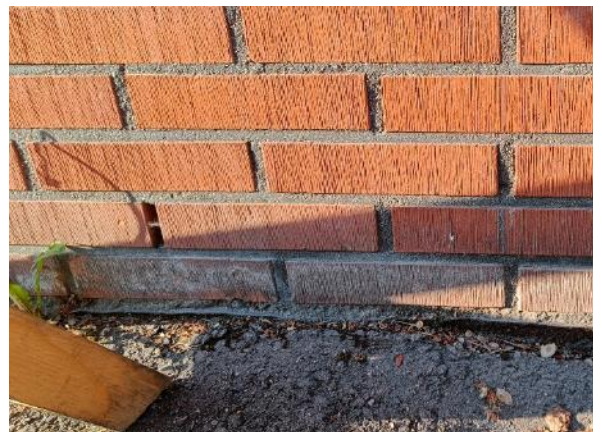
**Kuva 36**

Kiinteistölaboratorion B127 ja Putkiasentajien työsalin B151 kohdalla julkisivun tiilimuuraus ulottuu maanpinnan tasolle asti.

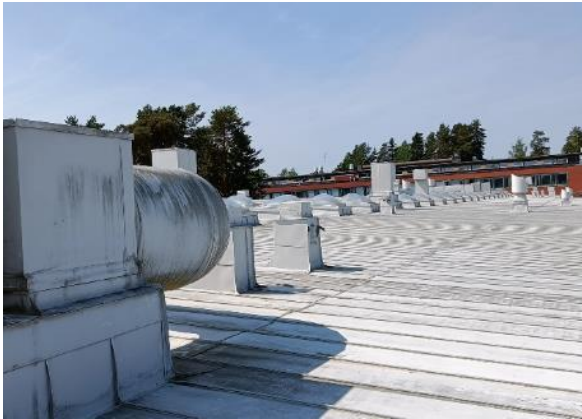
**Kuva 65**

Rakennuksen B- ja G-osien alueella vesikatolla on yhteensä 56 kpl kattoikkunoita tai savunpoistoluukkuja (kattoikkunat sijaitsevat pareittain). Osa kattoikkunoista on korvattu IV-laitteiden läpivienneillä. Kaikissa kyseisissä kohdissa on samanlainen koro-  
tettu kattoikkunan jalustarakenne, joka liittyy yläpohjaan. Kattoikkunan jalustarakentei-  
den lisäksi vesikatolla on n. 20 IV-laitteiden läpivientiä (Kuva 65 ja Kuva 66).

B- ja G-osien vesikatoilla on runsaasti kattoikkunoita ja IV-laitteiden läpivientejä.

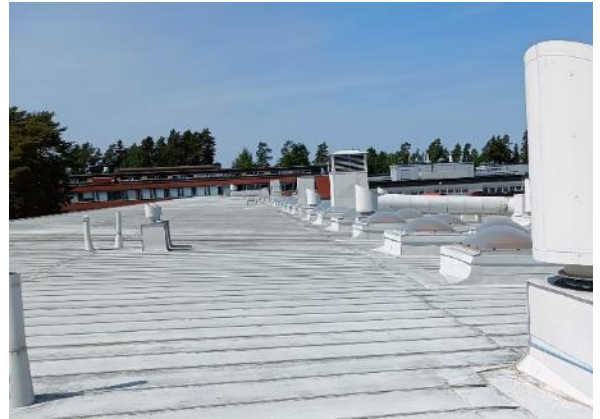
**Kuva 66**

B- ja G-osien vesikatoilla on runsaasti kattoikkunoita ja IV-laitteiden läpivientejä.

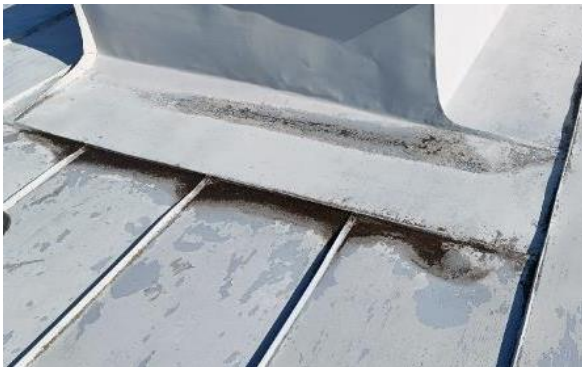
**Kuva 67**

Kattoikkunoiden kupujen tiivisteet ovat paikoin liikkuneet pois paikaltaan. Kupujen kiin-  
nitysruuvi suojatulppia puuttuu paikoin. Lisäksi yksi kattoikkunan kupu on rikki. G-  
osassa kattoikkunan ja IV-laitteiden läpivientien pellitykset on toteutettu niin, että vesi  
lammikoituu läpivientien juureen (Kuva 67...Kuva 70).

G-osan vesikatolla pellityksissä esiintyy puutteita. Vesi lammikoituu paikoin vesikatolle.

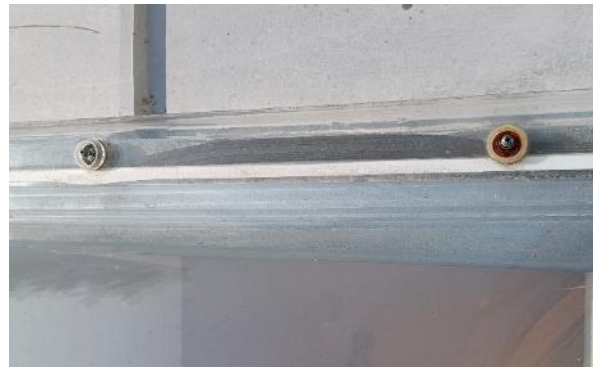
**Kuva 68**

B-osan kattokupujen tiivisteet ovat paikoin siirtyneet pois paikaltaan.

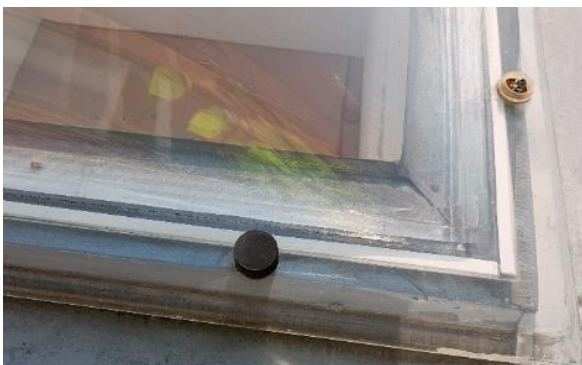
**Kuva 69**

B-osan kattoikkunoiden kupujen kiinnitysruuvien suojatulppia puuttuu paikoin.

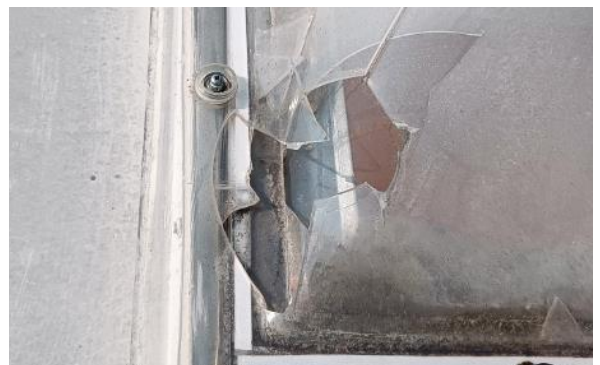
**Kuva 70**

B-osassa yhden kattoikkunan kupu on rikki.

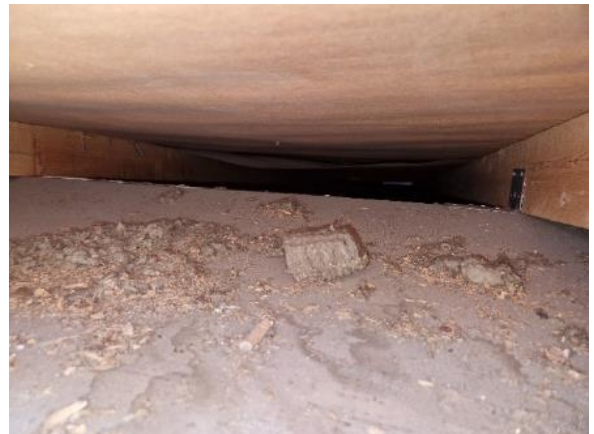
**Kuva 84**

Konesaumatus pellin alla on B-osassa pahvinen aluskate. Aluskatteen pinnalla on lähes kaikissa rakenneavauskohdissa vesivuotojälkiä (Kuva 83). Myös tuulensuojalevynä olevan kipsilevyn yläpinnalla on useassa rakenneavauskohdassa kosteusvauriojälkiä (Kuva 84). Rakenneavaus YP1:n kohdalla (tila A168) mineraalivillan havaittiin oleva aistinvaraisesti arvioituna kosteaa yläpohjan betonilaatan pinnan tuntumassa.

B-osan rakenneavauksissa havaittiin tuulensuojalevyn yläpinnalla kosteusvauriojälkiä. Vesivalumajälkiä ei kuitenkaan ollut havaittavissa kipsilevyjen alapinnalla.

Vaikka mikrobianalyseissä yläpohjan lämmöneristeissä ei havaittu laaja-alaisia mikrobivaurioita, todettiin tuulensuojalevynä olevan kipsilevyn yläpinnassa vesivuotojälkiä useammassa rakenneavauspisteessä. Tästä syystä suositellaan arvioimaan koko yläpohjan lämmöneristeiden uusimistarvetta vesikatteen uusimisen yhteydessä. Samassa yhteydessä yläpohjan alapinnan ilmatiiveyden parantamista suositellaan koko B-osalla.

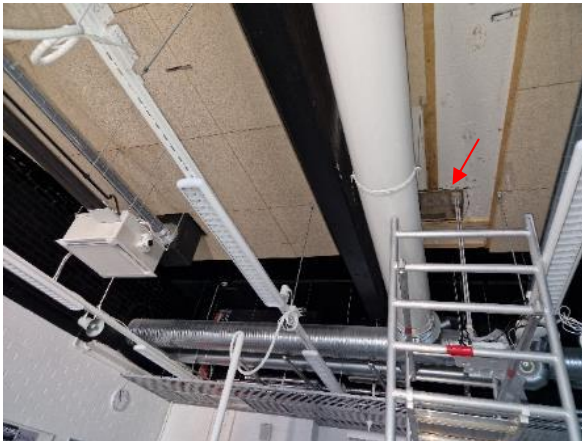
**Kuva 85**

Tilassa A168 yläpohjan lämmöneristeestä havaittiin ilmavuotoa vanhan IV-läpiviennin ja yläpohjan liitoskohdassa alipaineistetussa tilanteessa.

Opetustilassa A168 uusitaan kosteusvaurioituneet alakattolevyt ja alakattolevyjen yläpuolella mahdollisesti olevat kosteusvaurioituneet levy- ja puurakenteet (osa vaurioituneista alakattolevyistä on jo uusittu kesällä 2023). Merkkiainekokeissa todetut yläpohjan ilmavuotokohdat tiivistetään alakattolevyjen uusinnan yhteydessä.

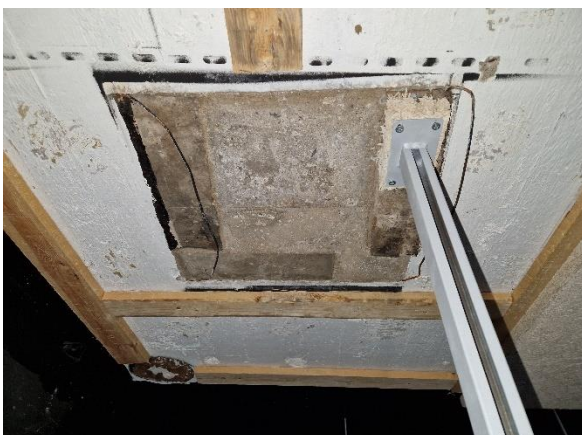
**Kuva 87**

Lähikuva mahdollisesta umpeen laite- tusta IV-läpiviennistä. Betonirakenteen

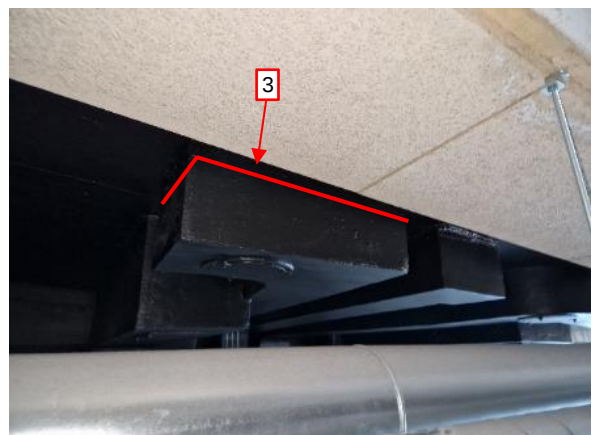
**Kuva 88**

Tilassa A168 yläpohjan alapinnassa ha- vaittiin ilmavuotoa IV-kanavan

alapinnassa on mikrobivaurioituneita levyrakenteita (muottimateriaali).

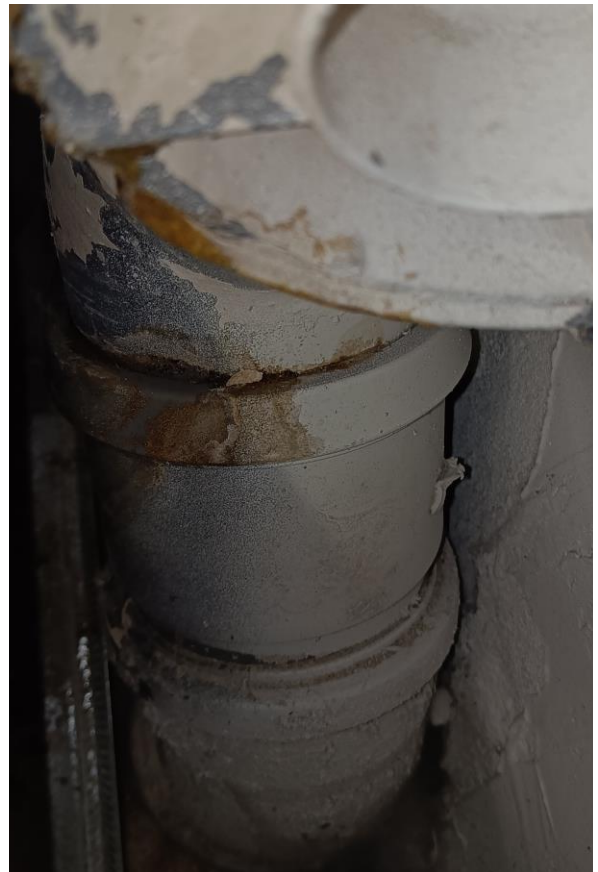
**Kuva 96**

Tilassa A216 on levyrakenteinen kotelo, jonka sisällä on viemäriputki. Kotelorakenteen kipsilevyjen alaosissa sekä koteloa ympäröivässä lattiapinnoitteessa on kosteusvauriojälkiä. Tarkastusluukun kautta tehtyjen havaintojen perusteella viemäriässä on ollut vuoto. Kotelon levyrakenteen sisäpinnalla on kosteusvauriojälkiä ja pohjalla sekä viemärin ulkopinnalla on vuotojälkiä (Kuva 93...Kuva 96).

Viemärin ulkopinnalla on vuotojälkiä.

Tilassa A216 pystykotelorakenne on kosteusvaurioitunut viemärivuodon seurauksena.

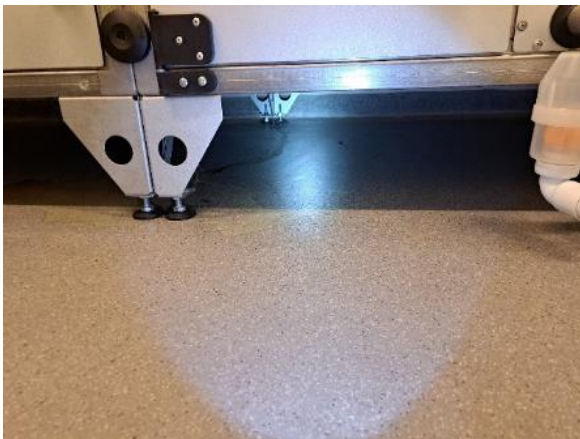
Ilmanvaihtokoneeseen TK52 pääsee huoltohenkilökunnan mukaan lunta talvisin. Tarkastushetkellä raitisilmakammio oli puhdas eikä siellä havaittu roskaa. Konehuoneen lattialla oli vesijälkiä. Jälkien alkuperää ei saatu selville.

**Kuva 104**  
IV-koneen 52 alla on hieman vesijälkiä, vaikka viemärointi on toteutettu asianmukaisesti.

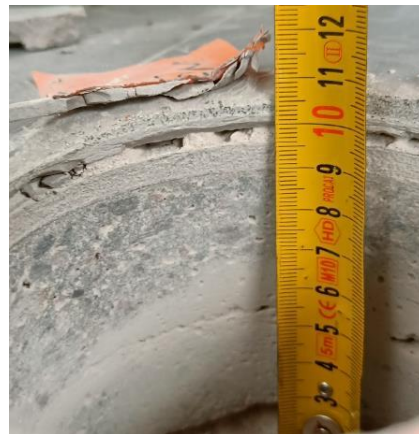
**Kuva 4**  
Näkymä rakenneavaukseen

Rakenne poikkeaa rakennesuunnitelmasta.

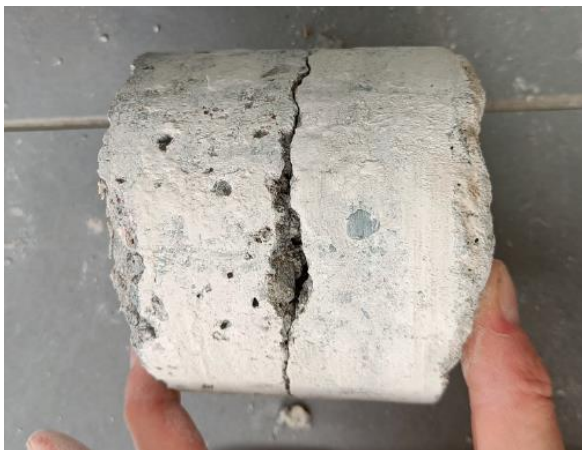
**Kuva 5**  
Betonivalu.

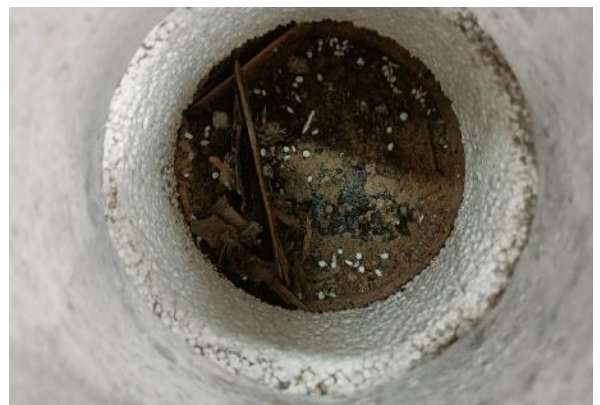
**Kuva 8**  
Näkymä rakenneavaukseen

Rakenteen yläosa (pikisivelyn yläpuolinen osa) on korjattu. Tilan A168 puolelle tehdyn merkkiainekokeen perusteella alapohjan EPS-eristekerroksesta tapahtuu ilmavuotoja sisäilmaan päin.

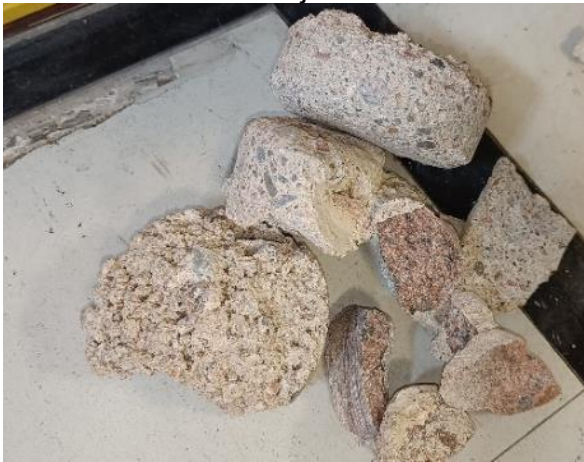
**Kuva 16**

Betonia.

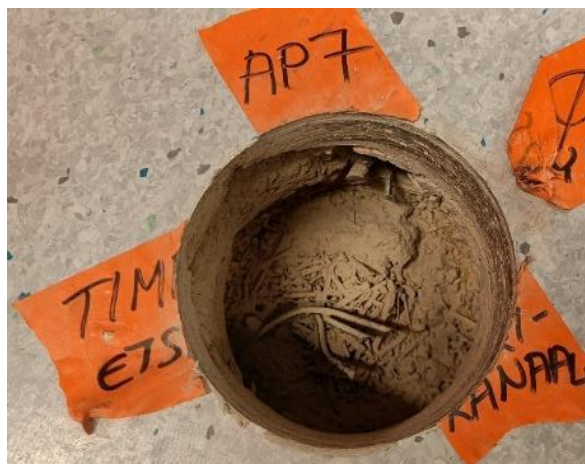
**Kuva 18**

Merkkiainekokeen perusteella tilan A214 kohdalla alapohjan tojaeristeestä ei todettu tapahtuvan ilmavuotoja sisäilmaan päin.

Alapohjassa eristeenä on tojaa.

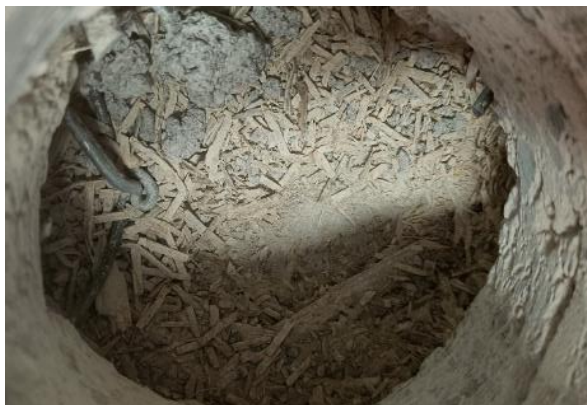
**Kuva 19**

Tojan alla on pohjavalu.

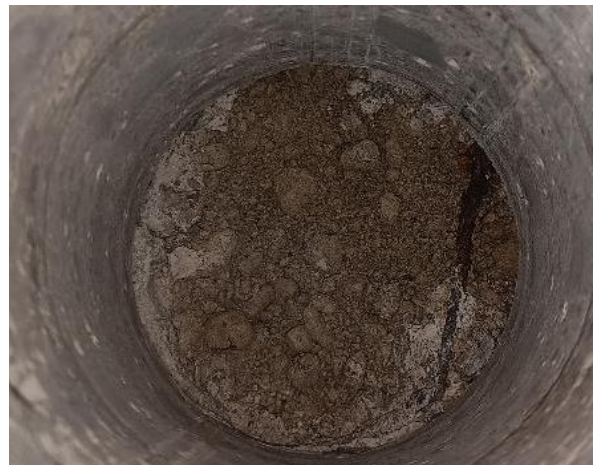
Alapohjarakentessa kahden betonilaa-  
tan välissä todettiin pikisively. Alapoh-  
jan alapuolella hieno hiekka.

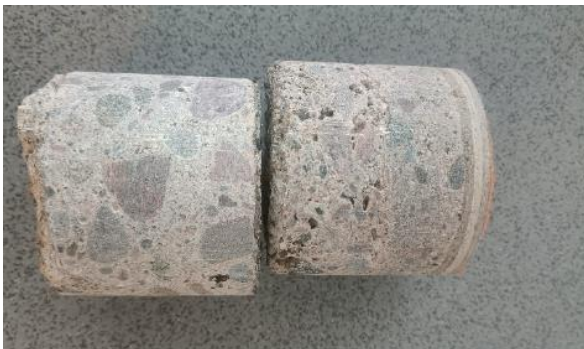
Pinta- ja pohjavalu, joiden välissä on pi-  
kisively.

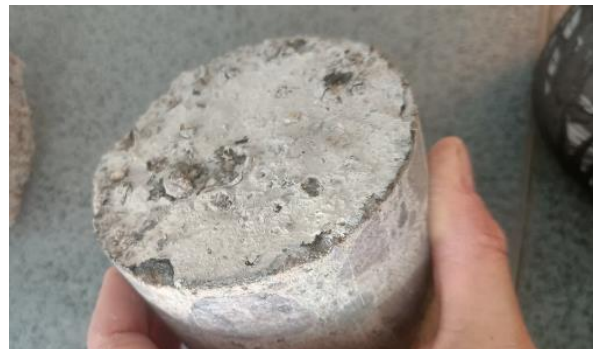
Pikisively betonikerrosten välissä.

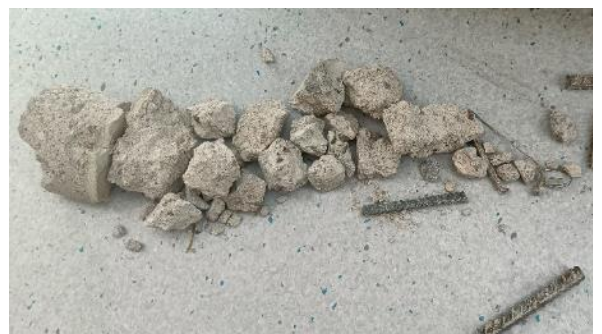
**Kuva 27**

Betonia.

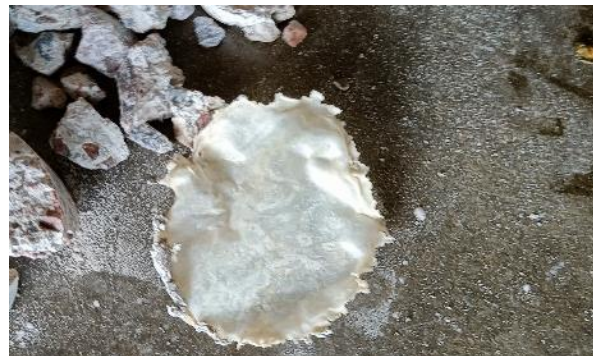
**Kuva 31**

Alapohjassa kahden betonilaatan välissä on rakennusmuovi, joten rakenne ei ole alkuperäinen.

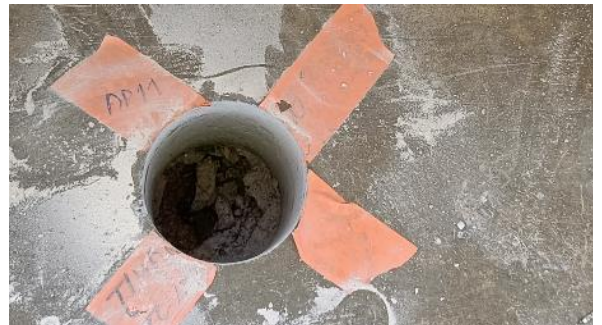
**Kuva 32**

Rakenneavauksen sijainti.

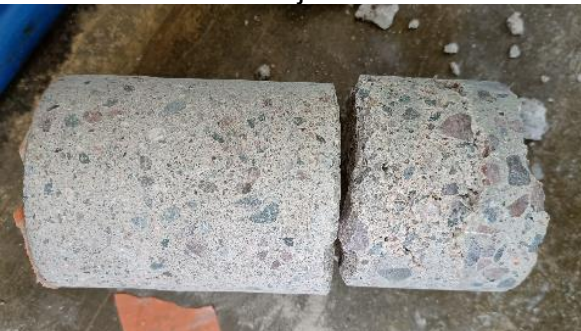
**Kuva 34**

Pintalaattaa.

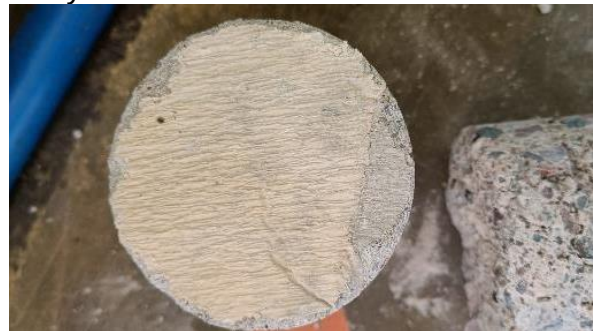
**Kuva 35**

Paperi.

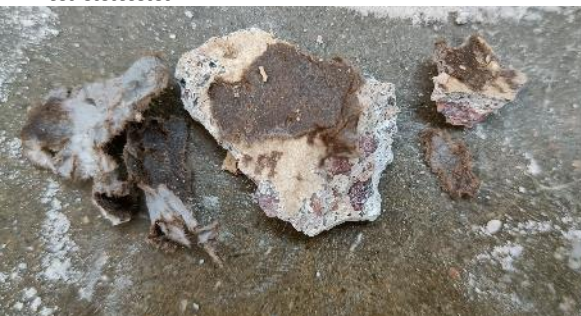
**Kuva 36**

Tervapaperia betonikappaleissa.

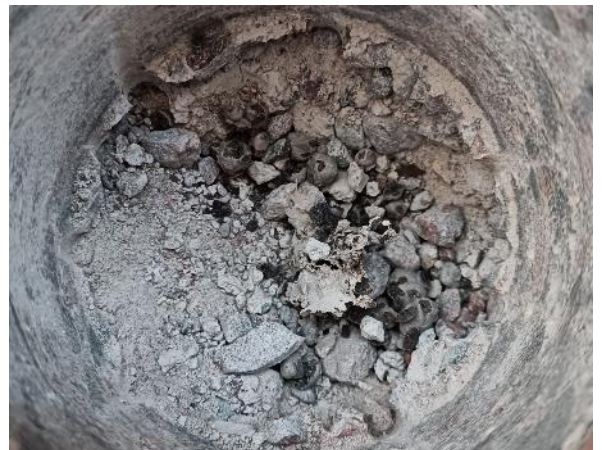
**Kuva 38**

Alapohjassa on leca-soraeristys.

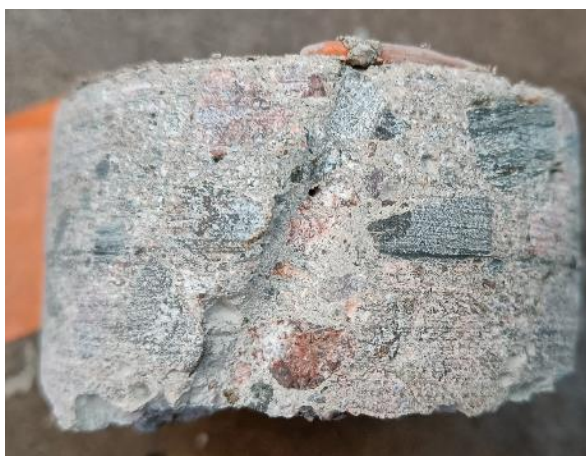
**Kuva 39**

Alapohjarakenteen pintaosat.

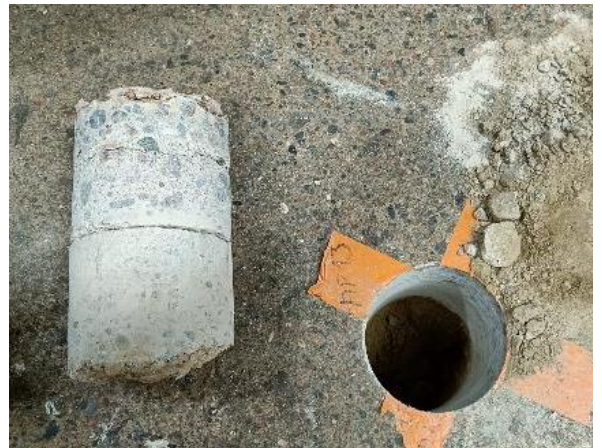
**Kuva 41**  
Näkymä rakenneavaukseen.

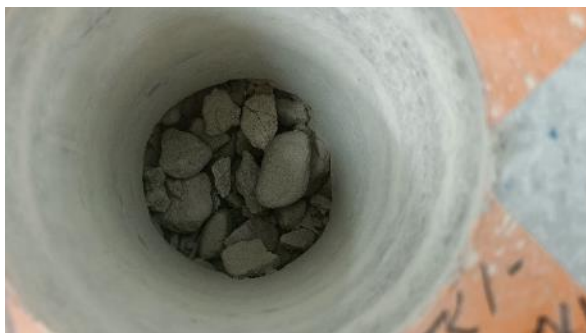
**Kuva 45**  
Alapohjassa eristeenä vaahtolasi-murske-eriste.

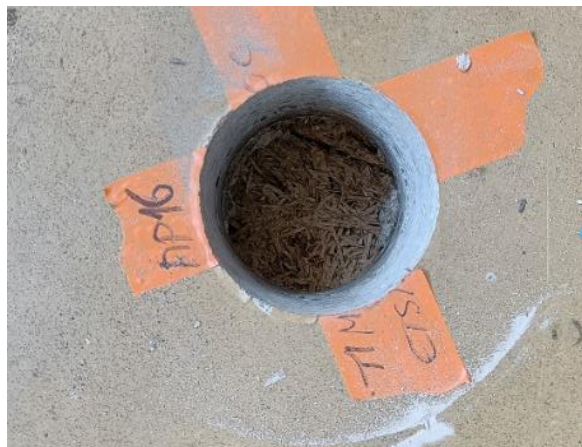
**Kuva 50**

- Muovipinnoite
- Betoni, n. 90 mm
- Betoni, n. 50 mm
- Toja, n. 40 mm (Mikrobimääritysnäyte RM8, mikrobikasvustoa)
- Pikisively
- Betoni (ei läpiporattu)

Lämmöneristeenä on toja.

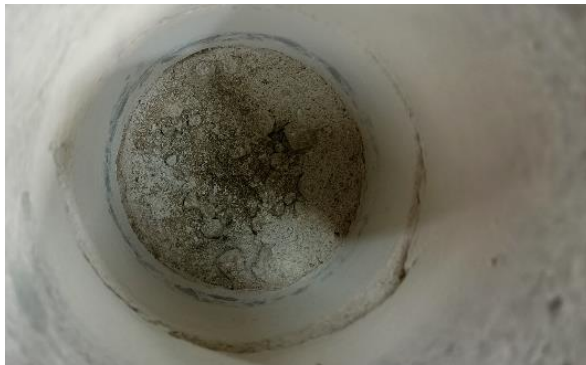
**Kuva 54**

Rakennetarkastuksen perusteella rakenne on lämpö- ja kosteuseristämätön.

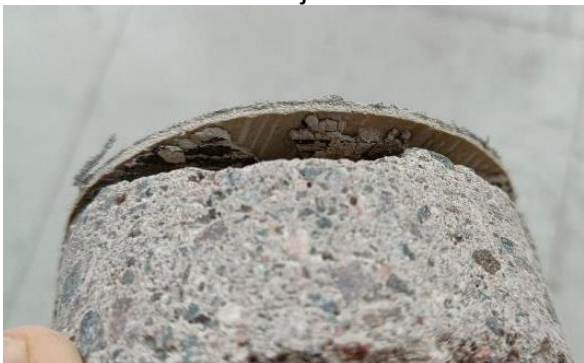
**Kuva 61**

Mustaa liimaa vinyylilaatan alla.

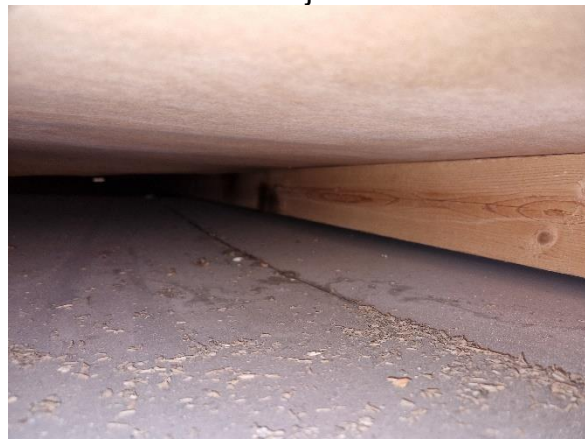
**Kuva 65**

Mineraalivilla on kosteaa alaosa. Tuulensuojalevyssä (kipsilevy) on kosteusvauriojälkiä. Lähialueella on IV-läpivientejä.

Tuulensuojana toimivan kipsilevyn yläpinnalla esiintyy vesivalumälkiä.

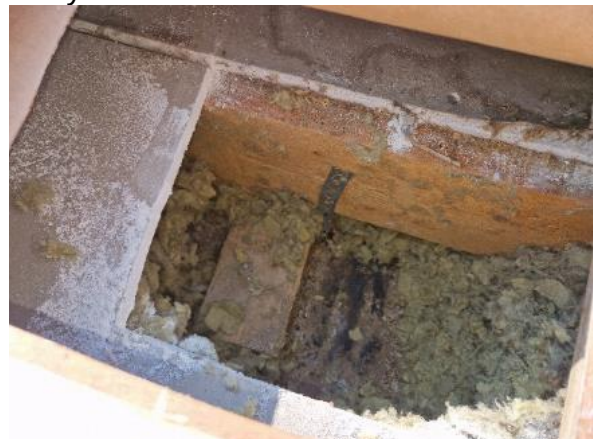
**Kuva 66**

Yläpohjan alapinnassa oleva lämmöneriste oli kosteaa.

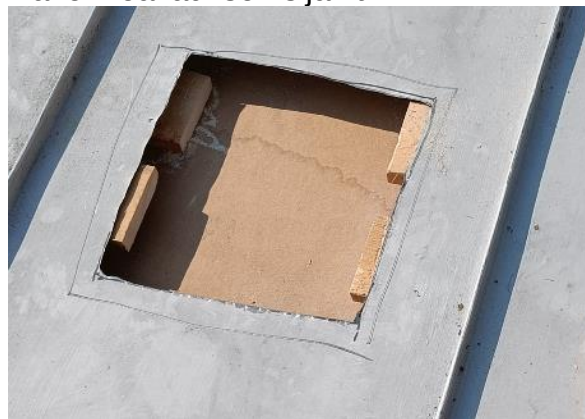
**Kuva 69**

Aluskatteessa (pahvi) on kosteusjälkiä.

Kosteusjälkiä pahvialuskatteessa.

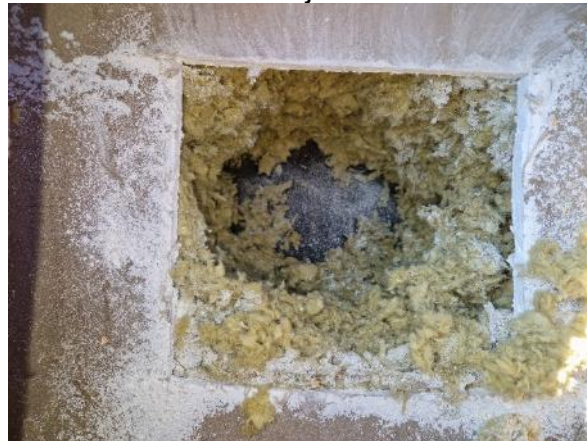
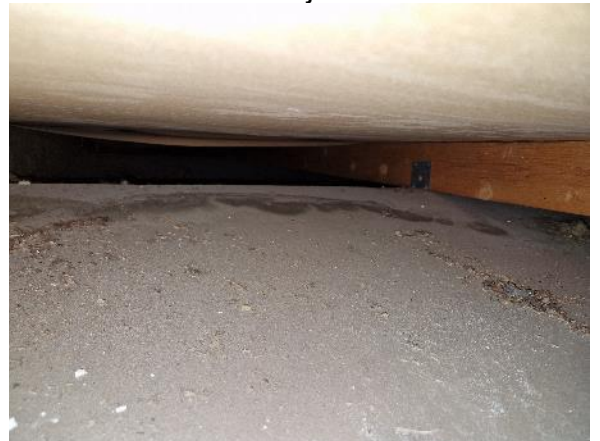
Aluskatteessa ja tuulensuojalevyssä on kosteusjälkiä.

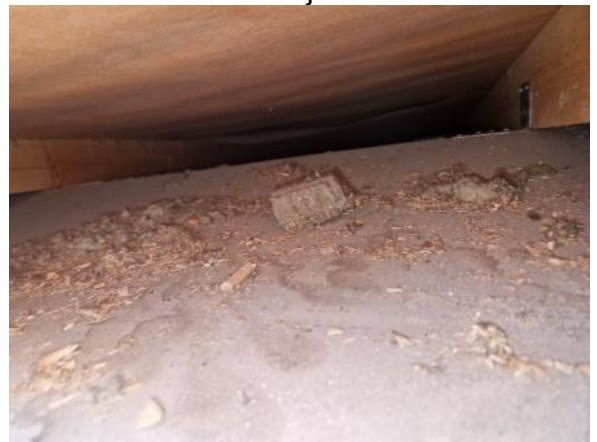
**Kuva 77**

Näkymä rakenneavaukseen.

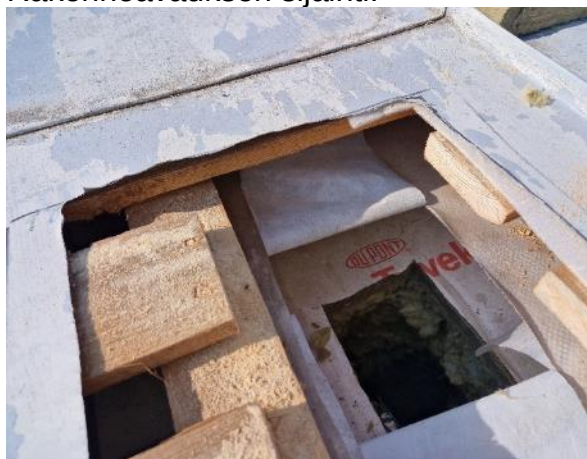
**Kuva 85**

Tuulensuojavillana on Tyvek-pintainen tuulensuojavilla.

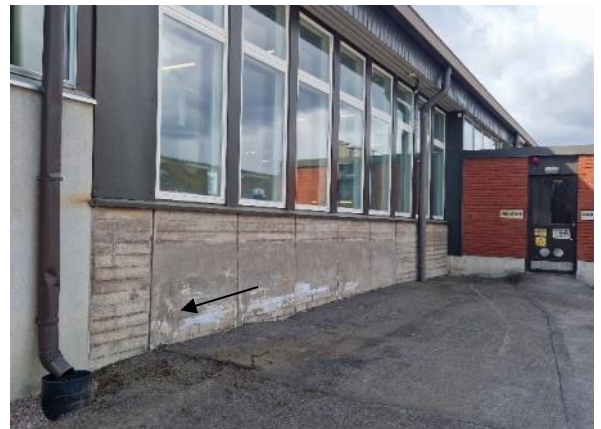
**Kuva 92**

Seinän alaosassa esiintyy kalkkihärmäjälkiä. Kohdassa aiemmin olleet hiekka-siilot on purettu.

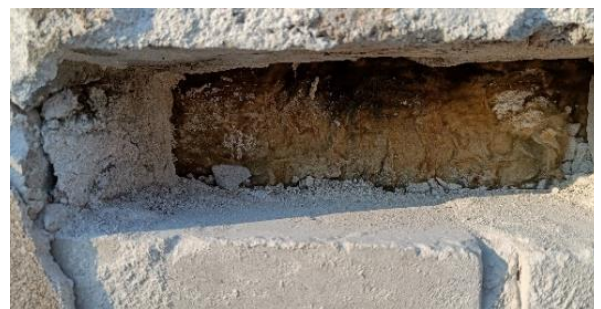
**Kuva 94**

Julkisivutiilen takana ei ole tuuletusra-koja (lämmöneriste on julkisivutiiltä vas-ten).

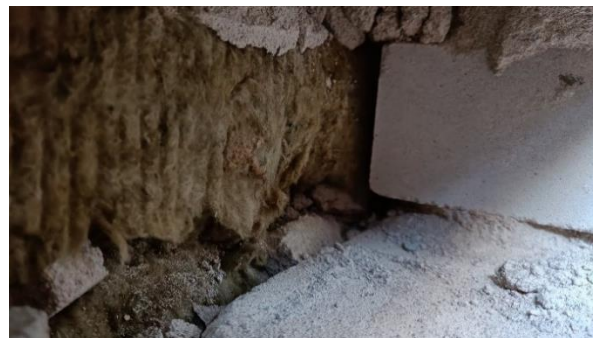
**Kuva 98**

Mineraalivillan ja kahi-tiilen välissä on tuuletus väli.
